PROCES VERBAL DE CONSTAT

Dressé le JEUDI DOUZE (12) MARS
DEUX MILLE QUINZE, à 14:00 HEURES

J'ai, **Brigitte DEFER**, Huissier de justice associé auprès de la société professionnelle susnommée –
fait les constatations suivantes à **RAON L'ETAPE (Vosges), 10 Rue Wesval**

Une maison d'habitation sise 10 Rue Wesval, cadastrée section A n°289, d'une contenance de 88ca

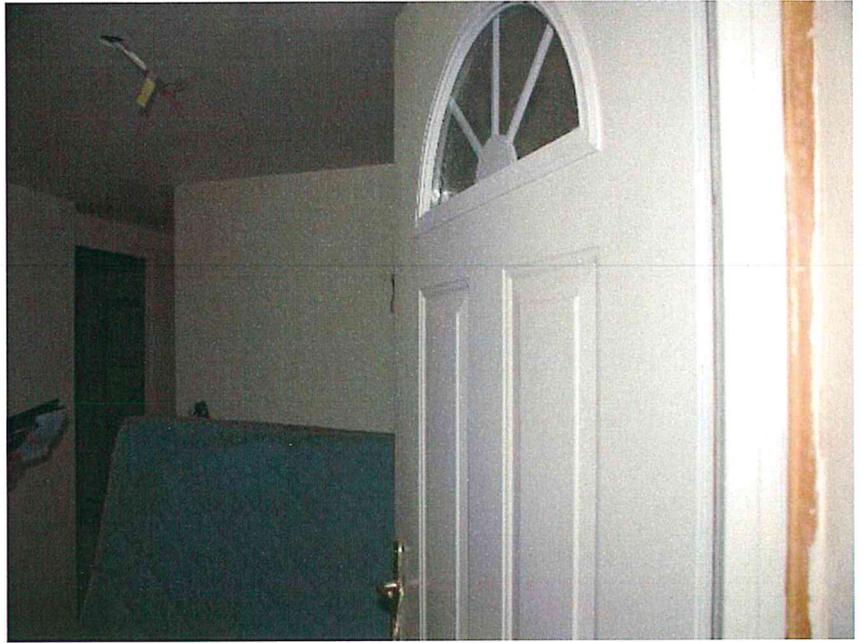
Photo 1 :
PROCES-VERBAL DE DESCRIPTION
IMMEUBLE SIS RAON L'ETAPE (Vosges) -
10 Rue de Wesval
le 12 mars 2015

Une ancienne porte d'accès bois et vitrage, extérieurement barres de protection en fer forgé – gaine électrique avec fils nus dans le montant gauche extérieur de cette porte, avec un trou au droit de cette gaine tirée – intérieurement on retrouve cette gaine et les fils

accès appartement 1er étage

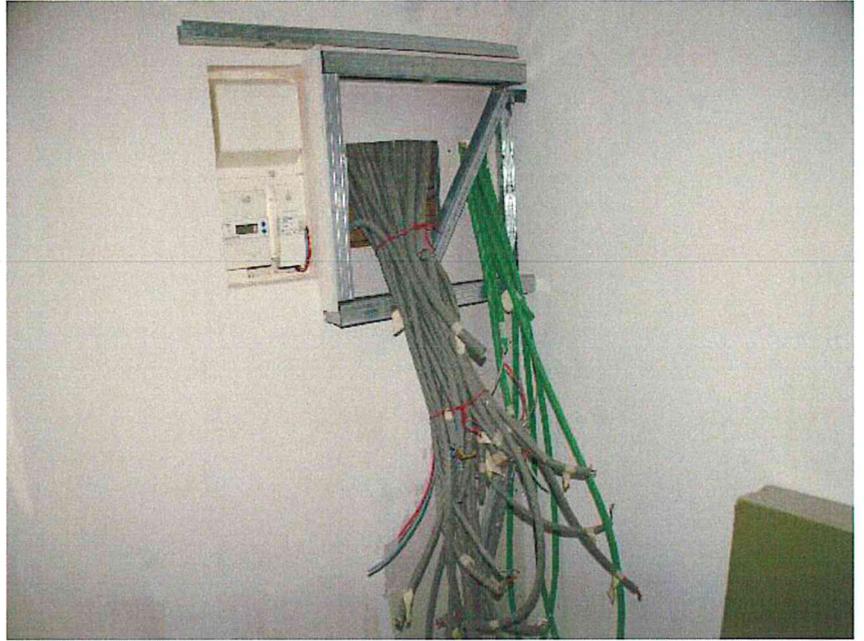
Photo 3 :

Début de pose du tableau électrique mais sans ce dernier, fils et gaines tirés mais pas de raccordement ni de branchement – présence d'un compteur et disjoncteur mais non en fonction

installation électrique à hauteur de cet
appartement du premier étage

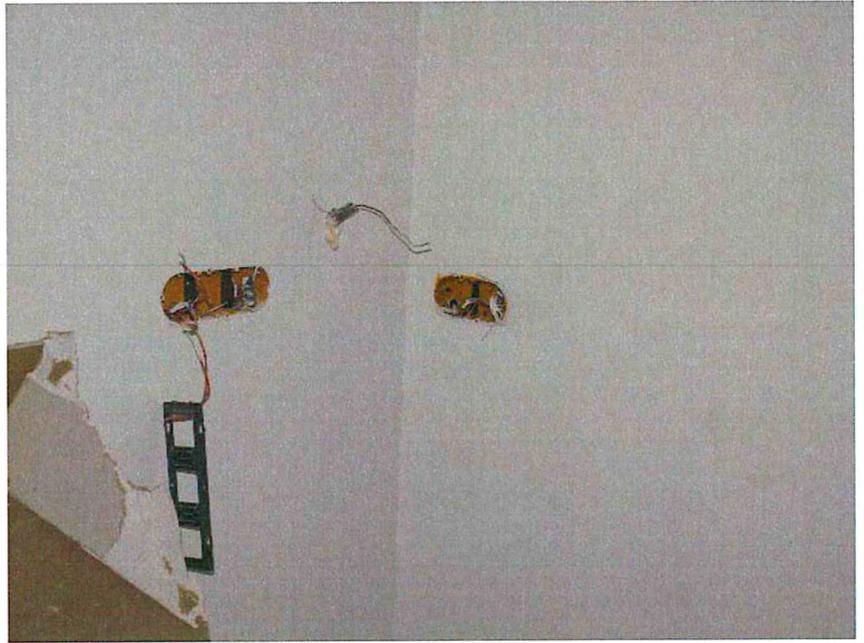
Photo 7 :

électricité dans ce dégagement

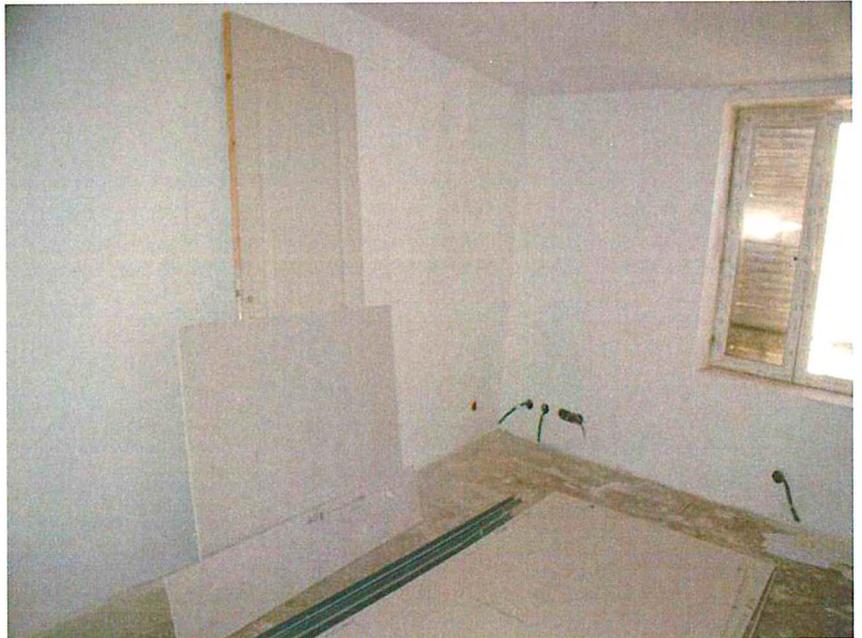
Photo 8 :

Une fenêtre châssis PVC double vitrage neuve avec volets de bois plein à lamelles peints, en mauvais état

pièce en façade avant - la première

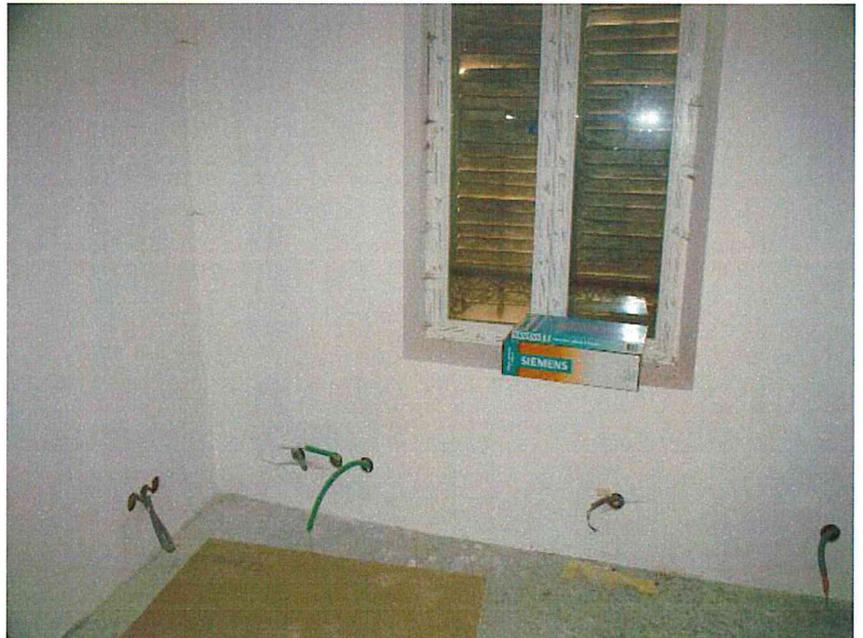
Photo 10 :

Une fenêtre châssis PVC double vitrage neuve- volets bois peints à lamelles, en mauvais état

seconde pièce en façade avant

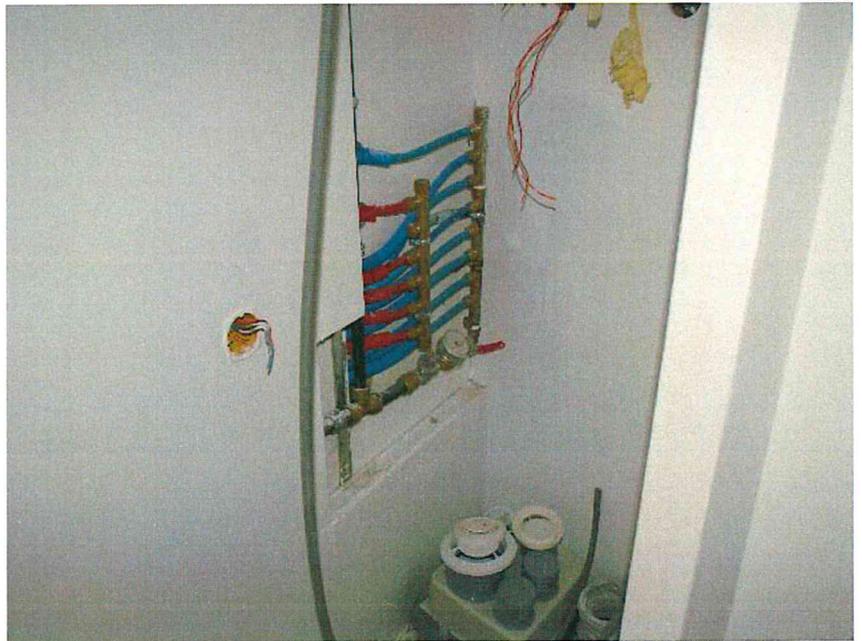
Photo 14 :

Electricité non terminée (fils tirés mais à nu)

branchement dans cet espace salle d'eau

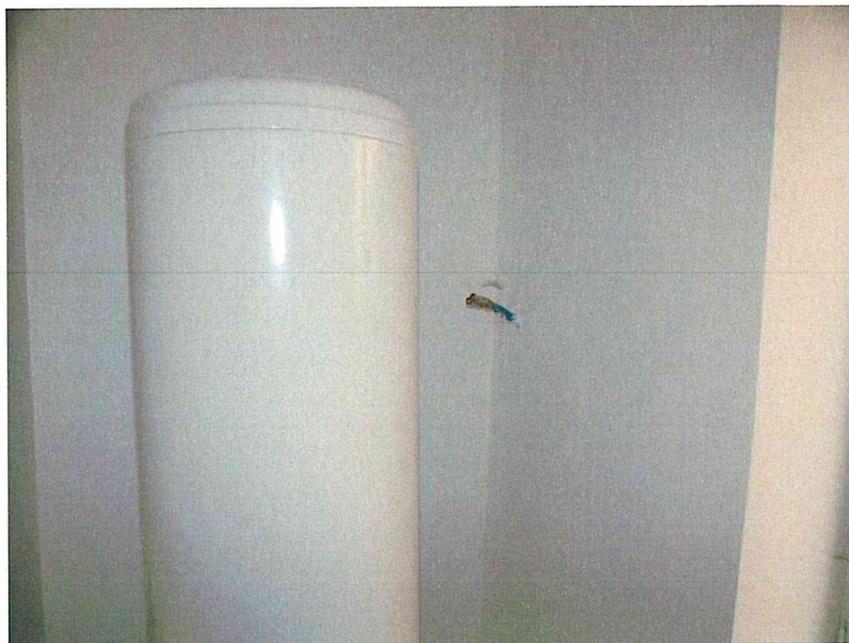
Photo 17 :

Présence d'un cumulus non raccordé ni branché et également de tuyauterie et d'un compteur d'eau

cumulus posé non raccordé

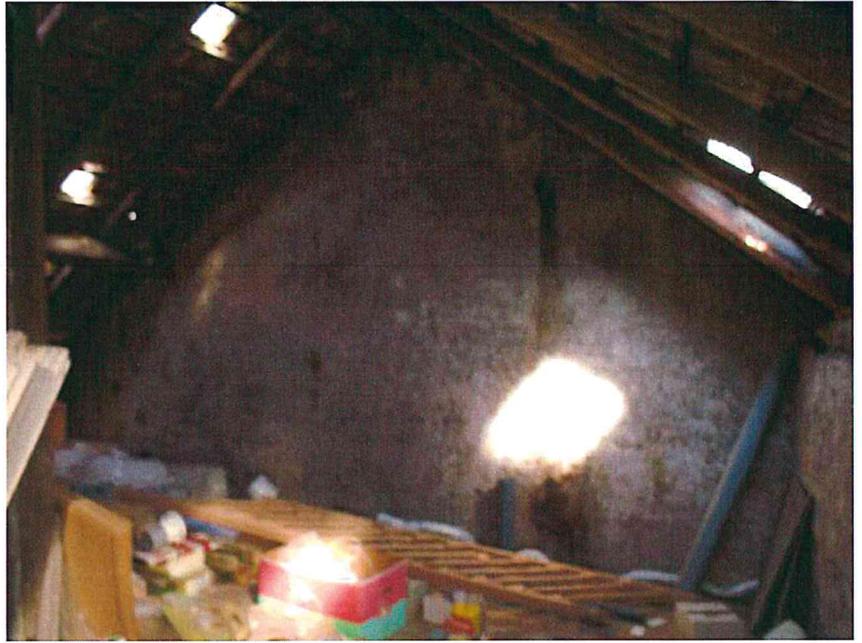
Photo 21 :

Le grenier est à l'état brut sans isolation tant à hauteur de la toiture que du plancher

Espace à l'état brut- permet de remarquer les murs en moellons, un plancher en mauvais état

grenier

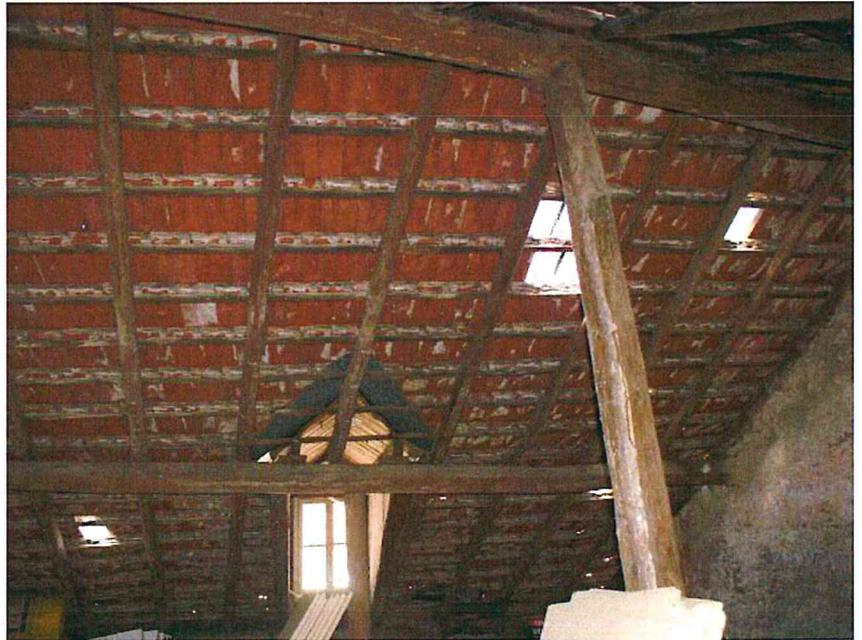
Photo 22 :

Les tuiles sont en terre cuite anciennes et usagé comme aussi le bois de la charpente

Présence de tuiles de verre sur cette toiture – des jours sont également visibles ainsi que des tuiles cassées

toiture

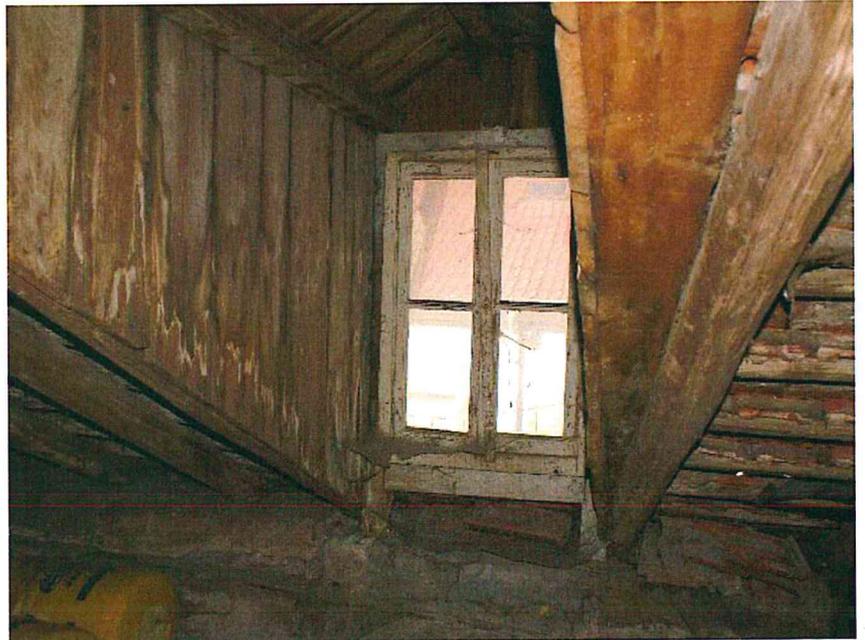
Photo 26 :

Il existe une ancienne lucarne donnant en façade avant, le bois au droit de celle-ci est en mauvais état intérieurement, ancien et usagé avec des traces de coulures – une ancienne fenêtre châssis bois et simple vitrage en mauvais état

lucarne à hauteur de ce grenier

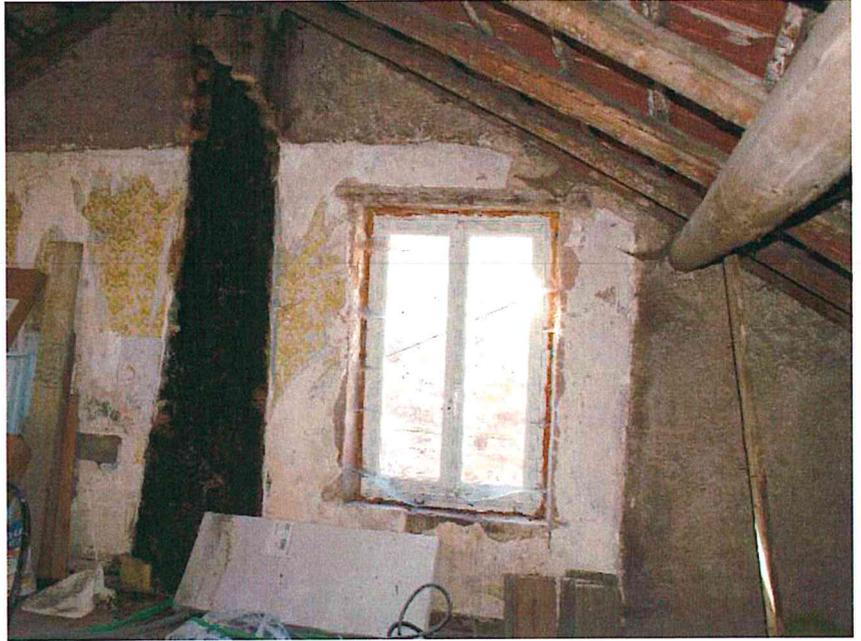
Photo 27 :

aspect du grenier

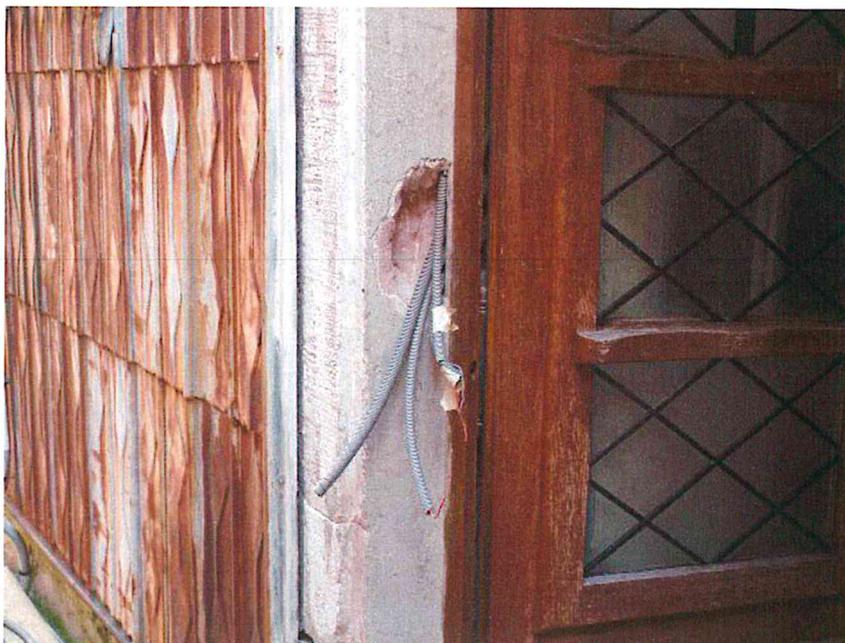
Photo 31 :

électricité extérieure à hauteur de cet accès

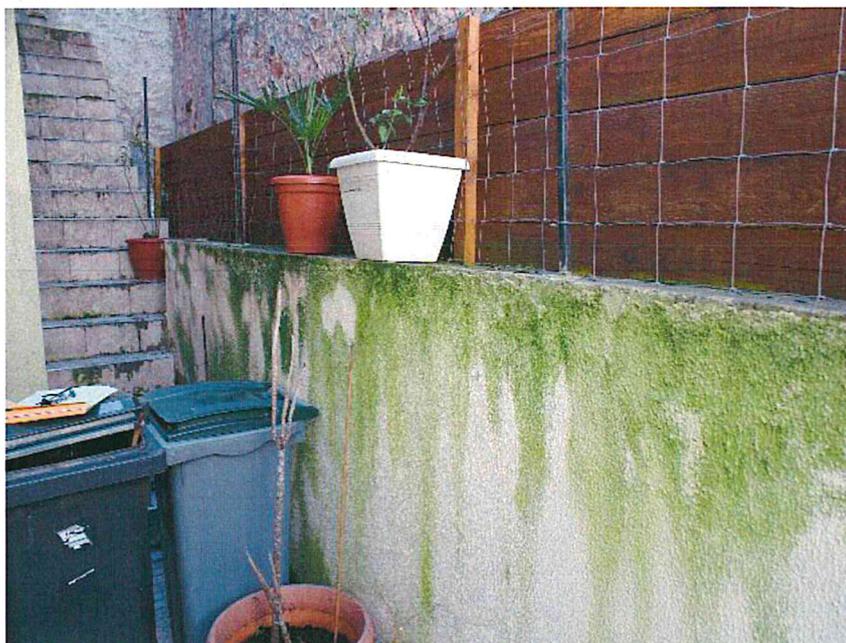
Photo 33 :

l'accès au premier niveau est réalisé par un escalier carrelé non sécurisé, pas de garde-corps, prenant appui sur un mur – escalier avec coulures de mousse – depuis ce dernier on peut voir l'accès de l'immeuble numéro 8

cour intérieure et escalier accès 1er étage

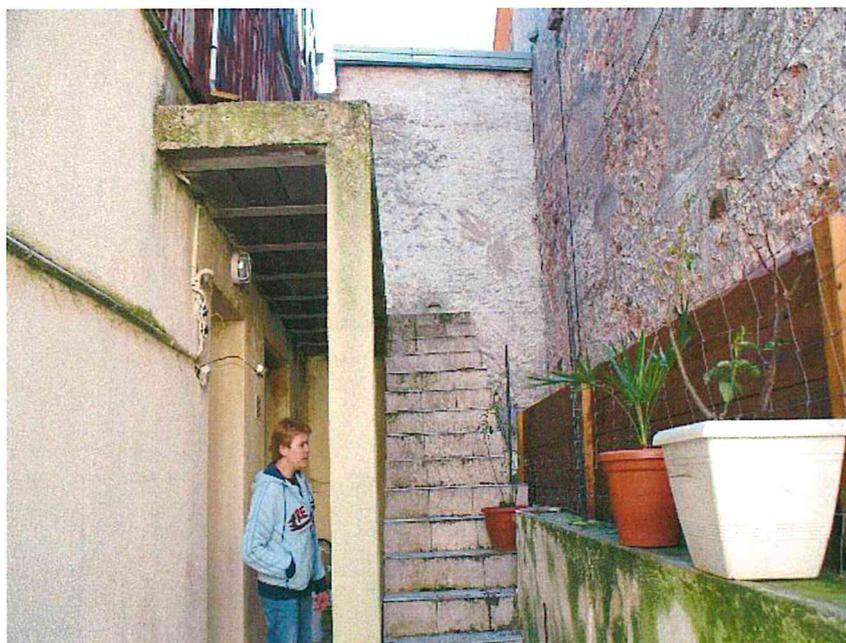
Photo 34 :

escalier 1er étage

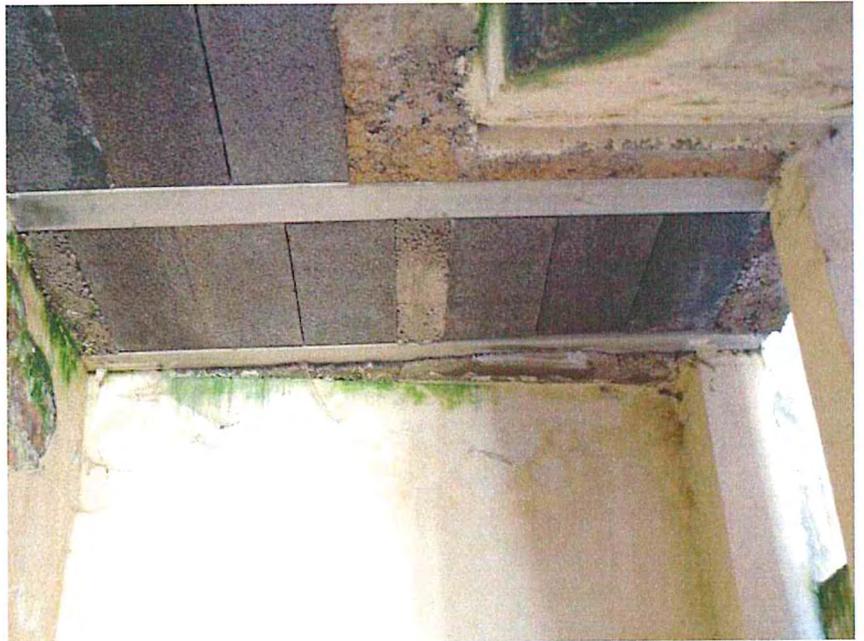
Photo 36 :

Devant le premier niveau, en façade droite, présence d'une chape béton donnant dans le vide de l'escalier – aucune rambarde

murs immeuble dans la jonction avec le 1er niveau à hauteur de la dalle réalisée devant ledit 1er niveau

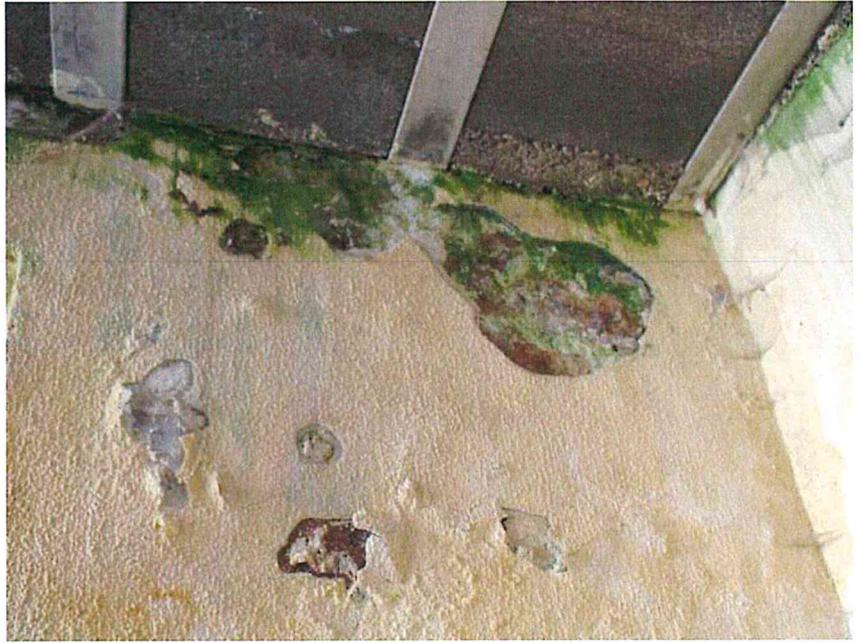
Photo 37 :

En effet sous cette dalle, le mur dans la jonction avec elle est humide, décollements de la matière, présence de coulures et de mousse ainsi que de nombreuses taches brunes à hauteur de l'encadrement de la fenêtre de cuisine en rez de chaussée – Madame [REDACTED] m'indique qu'elle en subi les effets dans sa cuisine par temps pluvieux.

état des murs sous cette dalle

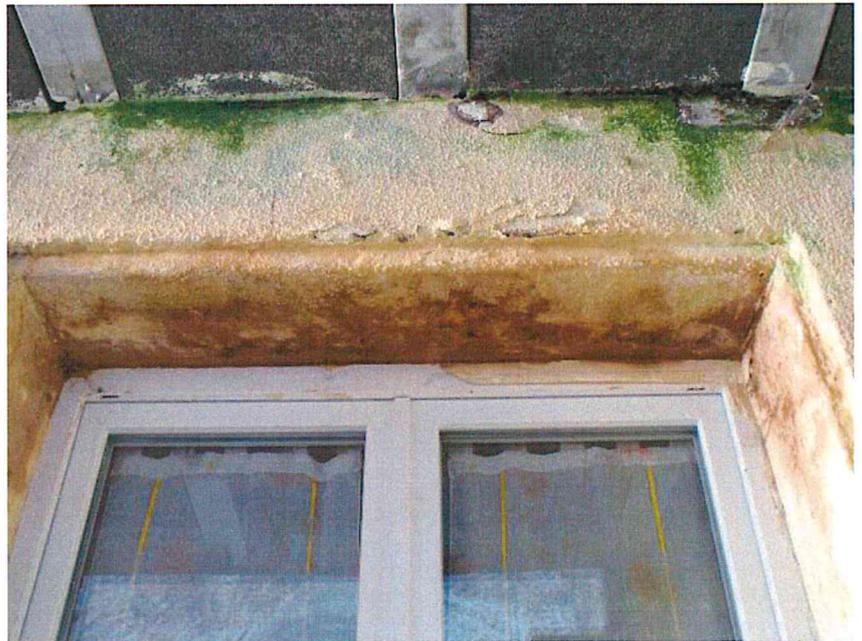
Photo 38 :

Ce crépi est fortement dégradé et altéré à hauteur de la fenêtre de la cuisine du rez de chaussée et sous la dalle d'accès du premier niveau

idem à hauteur de la fenêtre de cuisine de l'appartement du rez de chaussée

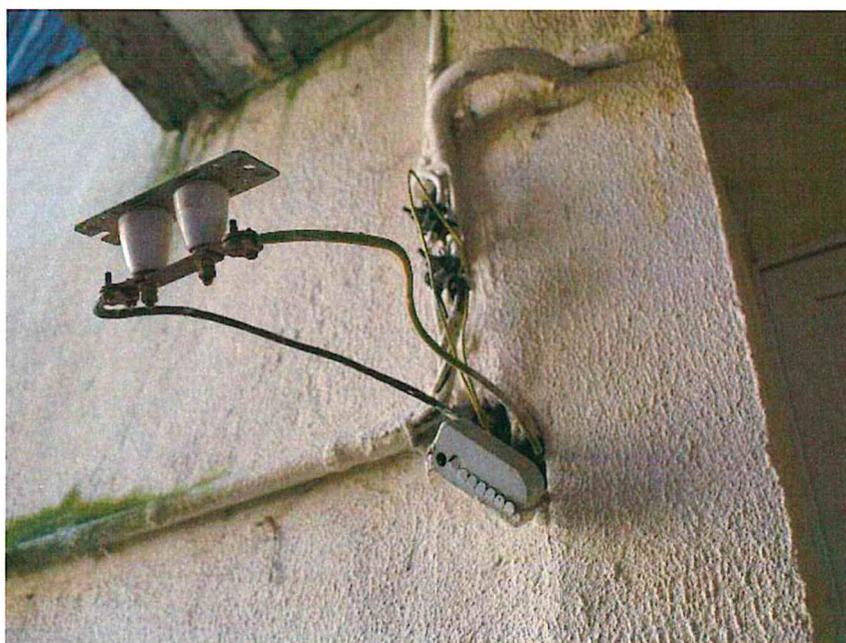
Photo 40 :

Une prise de terre murale tirée à gauche de l'accès de l'appartement du rez de chaussée

prise de terre extérieure à l'appartement du rez de chaussée

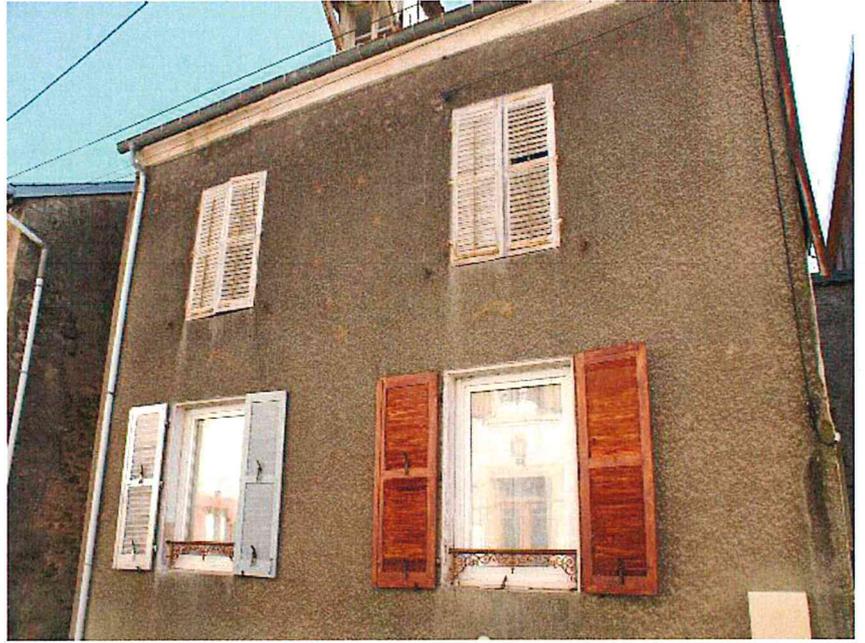
Photo 67 :

La façade avant comporte un crépi ancien et usagé – passage de fils électriques à hauteur de celle-ci en partie supérieure (au niveau de la lucarne sur le toit)

façade avant

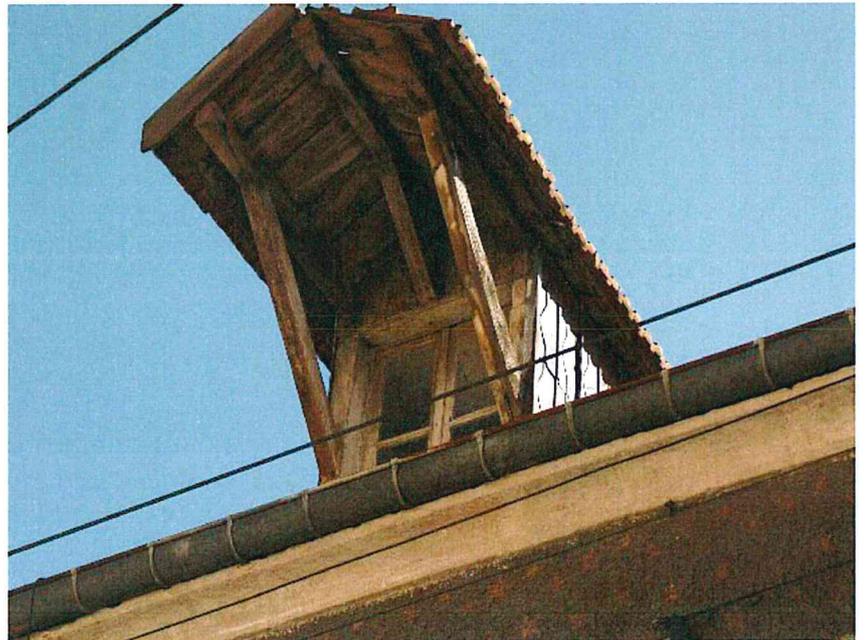
Photo 68 :

Une lucarne sur le toit – correspond au grenier – en très mauvais état quant à la partie la composant, les tuiles (terre cuite) anciennes et usagées, outre une fenêtre châssis bois, simple vitrage également altérée

lucarne

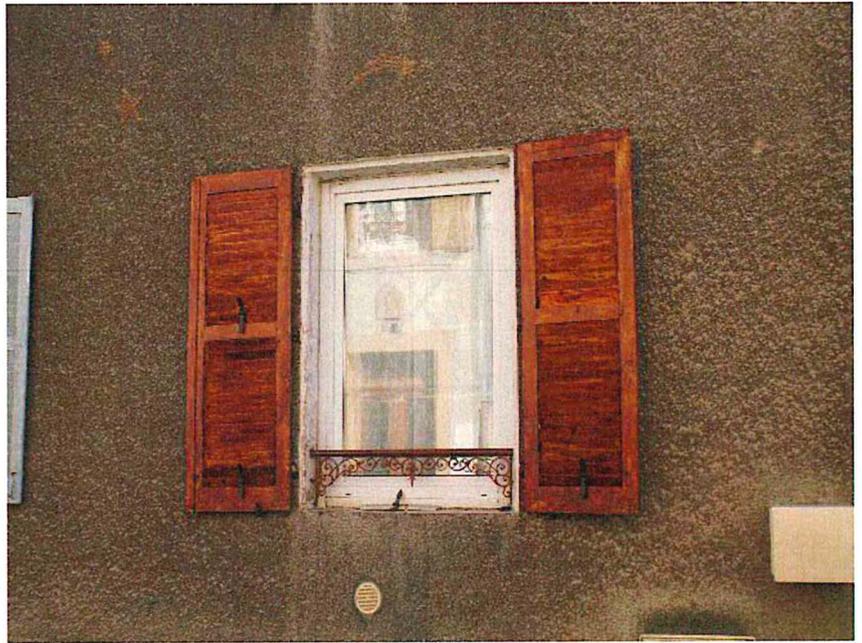
Photo 69 :

Toutes les fenêtres ont un châssis PVC double vitrage – elles sont munies de volets de bois plein à lamelles en mauvais état – la cuisine en rez de chaussée, la salle de bains, celle du 1^{er} étage ne dispose pas de volets.

état des volets en façade avant

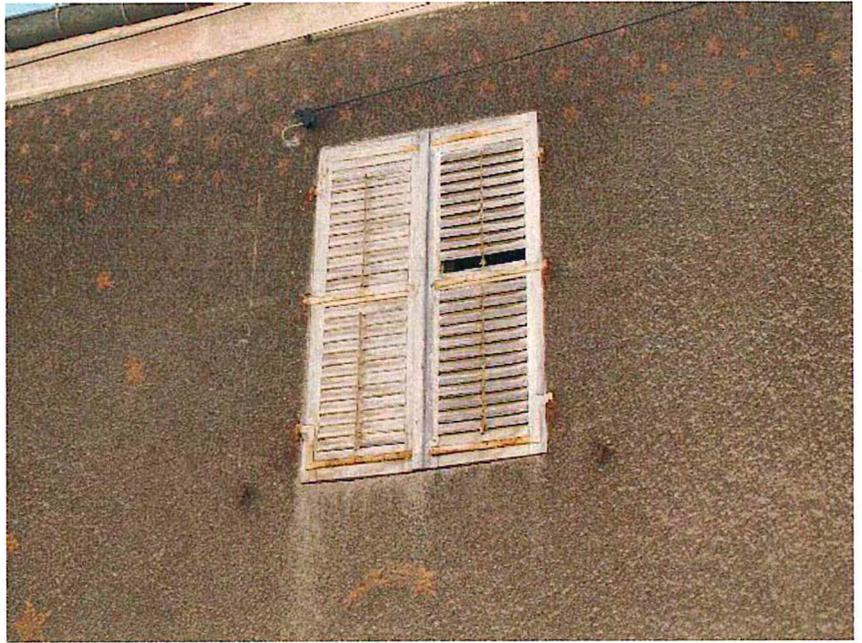
Photo 71 :

état des volets en façade avant premier niveau

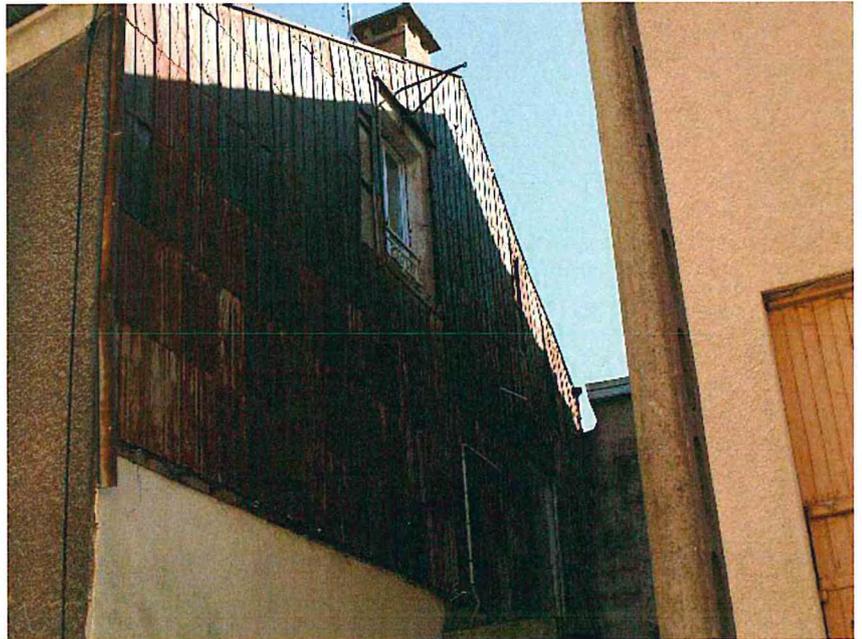
Photo 72 :

La façade droite, celle de l'accès, présente un bardage métallique entièrement rouillé en partie supérieure ainsi que des plaques de ce bardage en mauvais état et se détachant du mur

façade droite

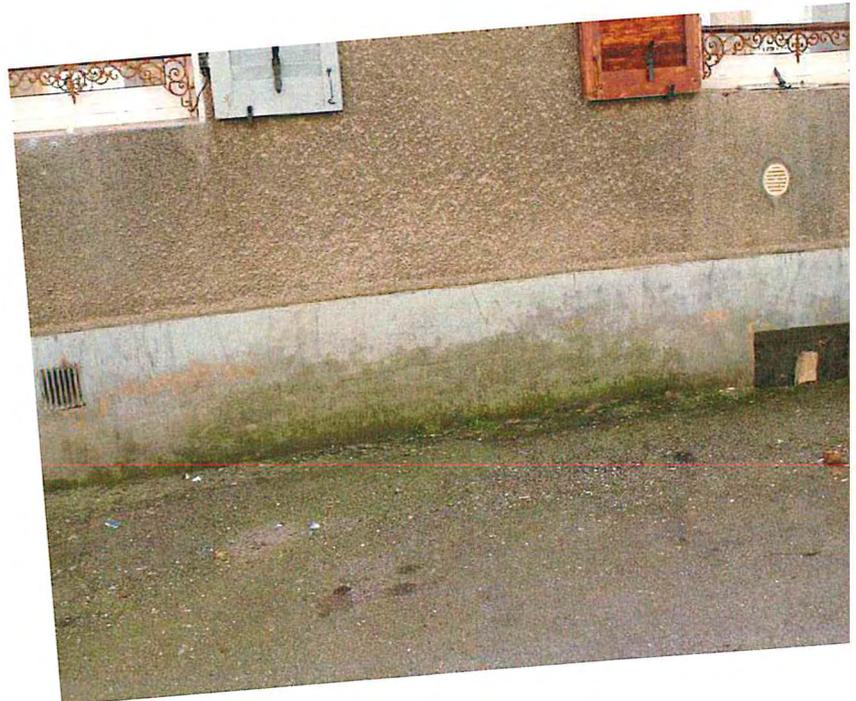
Photo 76 :

Le soubassement de la façade avant est faïencé et comporte de la mousse

soubassement façade avant

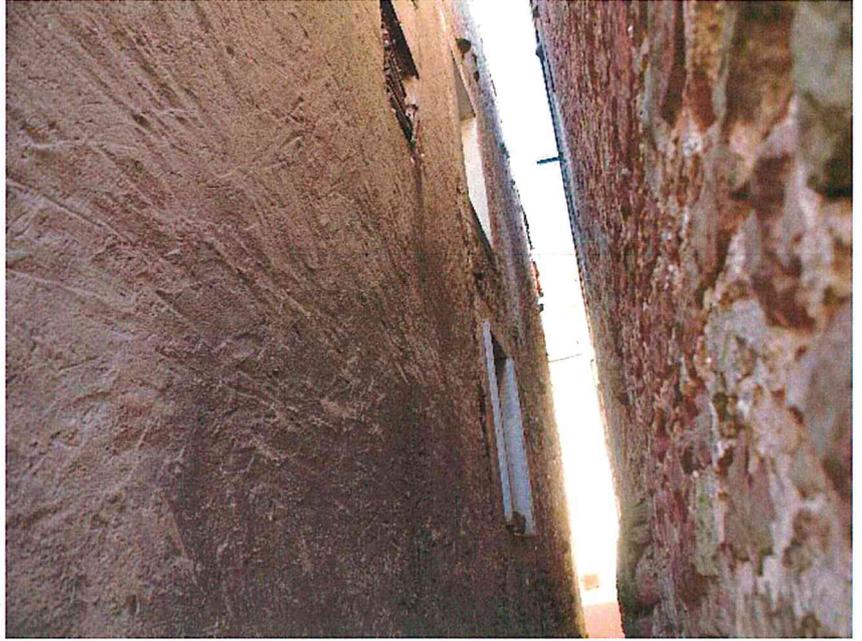
Photo 81 :

jonction entre les deux façades - sur le cliché les fenêtres concernent l'immeuble numéro 10
