**PROCES VERBAL DE CONSTAT**

## PROCES-VERBAL DE CONSTAT

**J'ai, Brigitte DEFER, Huissier de justice associé auprès de la société professionnelle susnommée –  
fait les constatations suivantes à SAINT DIE DES VOSGES, 54 Rue des  
Travailleurs**

Conformément aux dites dispositions, je procède à la description de l'immeuble sis 54 Rue des Travailleurs à SAINT DIE DES VOSGES comprenant :

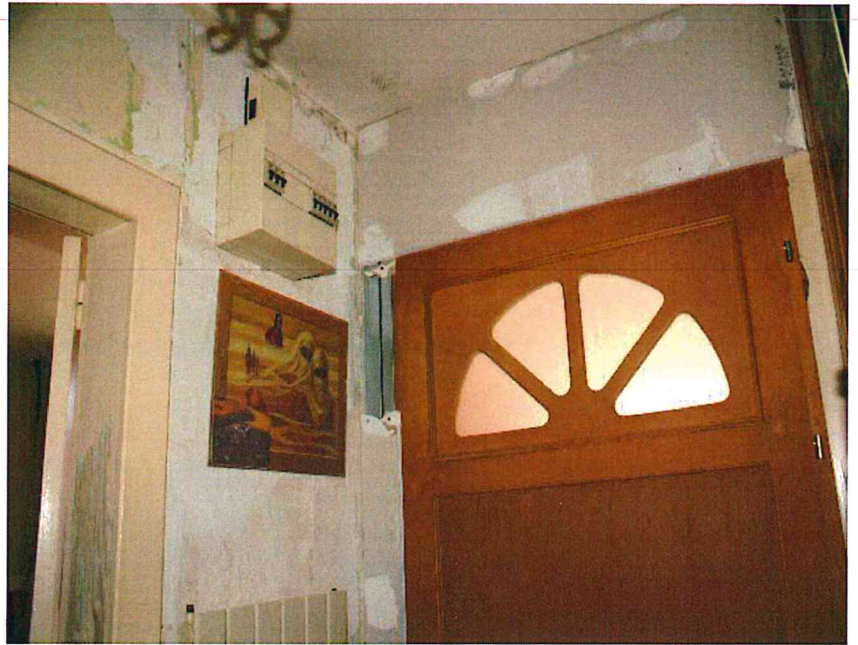
Photo 1 :  
PROCES-VERBAL DE DESCRIPTION  
SCI ACTIF - SAINT DIE DES VSOGES LES  
29 & 30 AVRIL 2015

Frisette sur mur gauche, le mur droit a été « débarrassé » de son revêtement à la suite du dégât des eaux – les désordres sont visibles notamment à hauteur du tableau des fusibles

appartement en rez de chaussée  
entrée

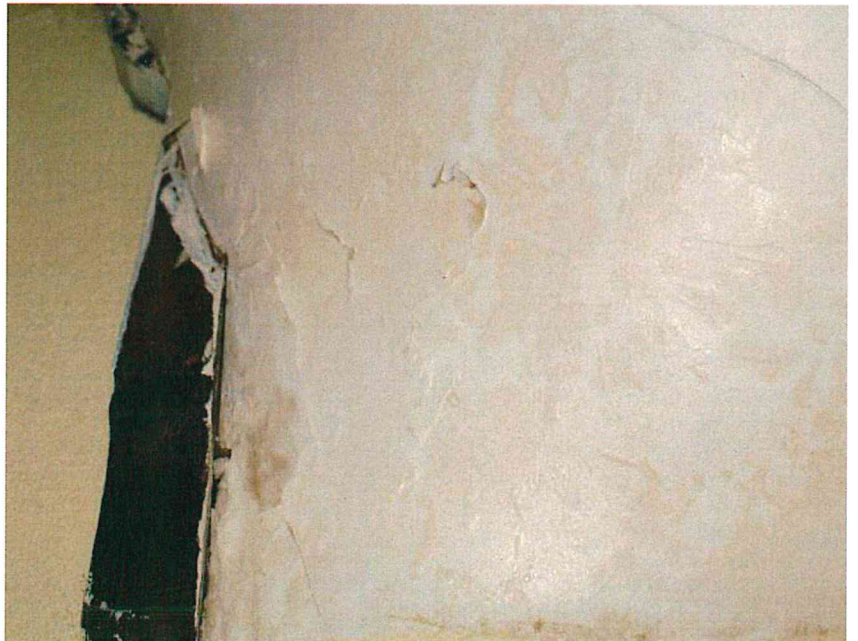
Photo 20 :

Au droit de l'escalier, le rampant présente des désordres suite au dégât des eaux, peinture altérée en outre

état rampant au droit de l'escalier desservant les étages ( toujours parties communes)

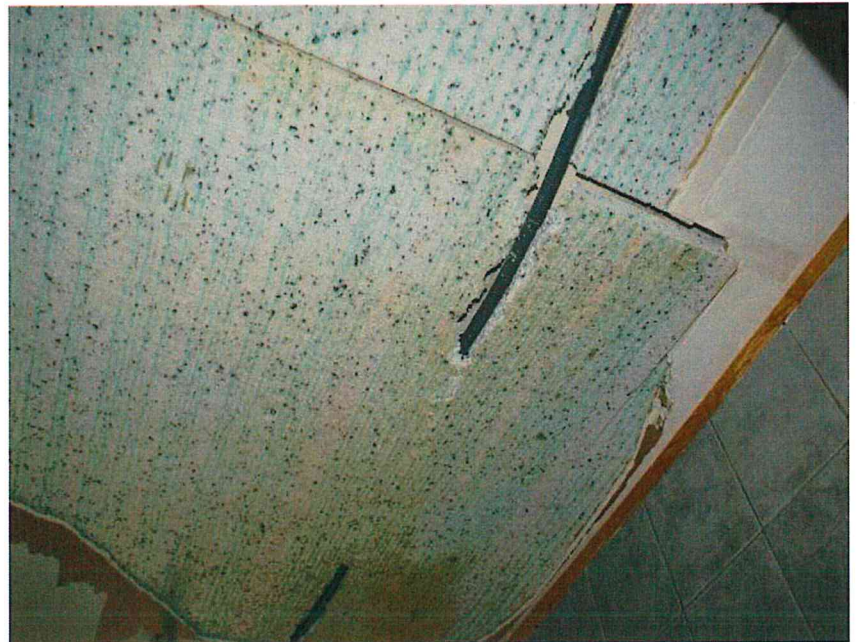
Photo 38 :

plafond de cette salle de bains suite dégât des  
eaux provenant de l'appartement du 2ème  
étage

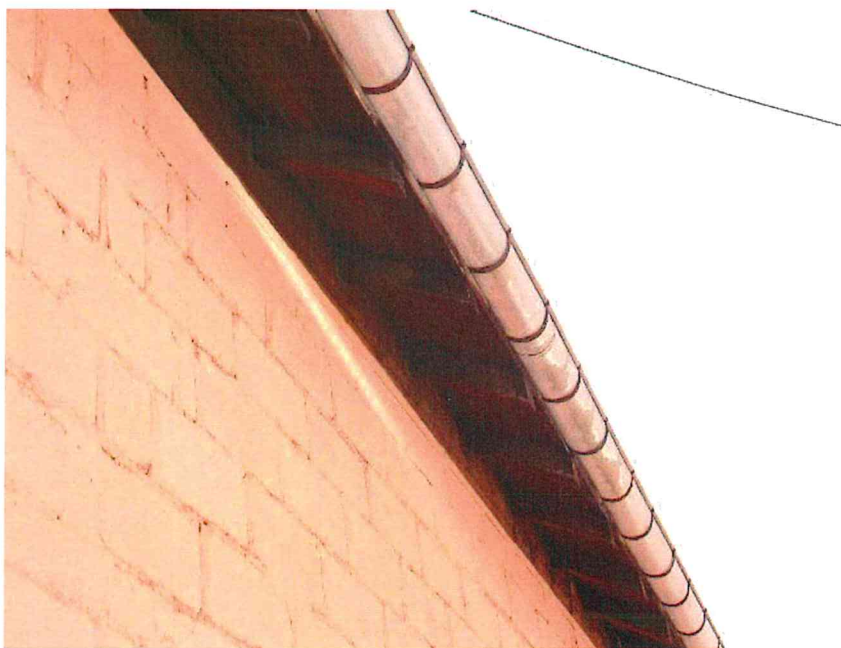
Photo 77 :

Le mur séparatif entre les propriétés 54 & 52 prend appui sur ce bâtiment, il existe une fissure descendante dans leur jonction

façade de ce bâtiment - notamment dans sa jonction avec mur propriété numéro 52

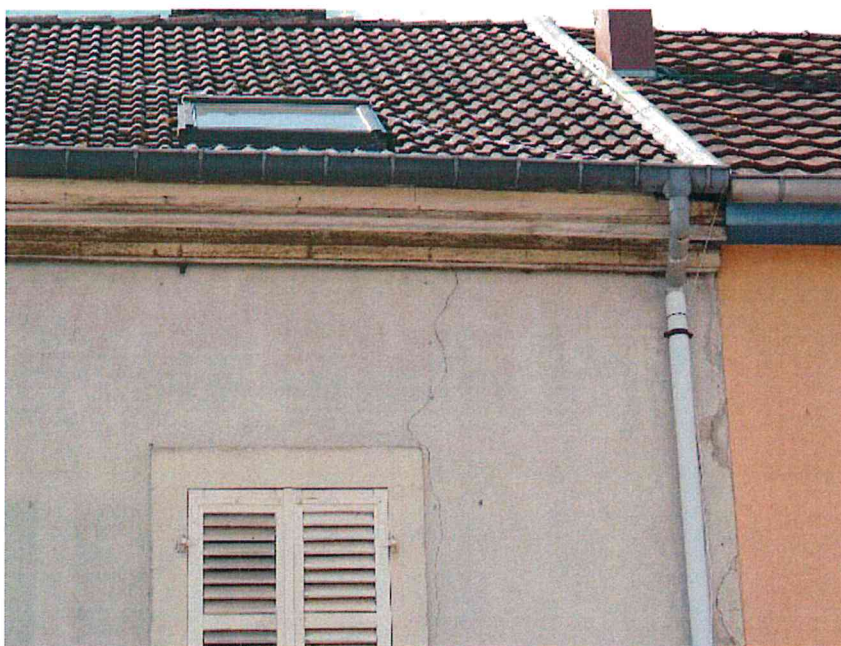
Photo 96 :

La façade avant n'est pas dans le même bon état que celles arrière et gauche – en effet le revêtement (peinture) est ancien et usagé, il existe de nombreuses fissures descendantes depuis la rive de toit (corniche) sur l'ensemble de ladite façade, notamment une importante se poursuivant à droite de l'accès du local commercial ( partant de la fenêtre médiane du 1<sup>er</sup> étage) – les pierres sont apparentes en partie basse ( soubassement) et il existe des éclats de la matière entre la fenêtre en rez de chaussée et à gauche de la vitrine du local commercial

type de fissure affectant cette façade avant
