PROCES VERBAL DE CONSTAT

PROCES-VERBAL DE CONSTAT

Dressé le VENDREDI ONZE (11) DECEMBRE
DEUX MILLE QUINZE, à 14:00 HEURES

J'ai, Brigitte DEFER, Huissier de justice associé auprès de la société professionnelle susnommée – fait les constatations suivantes à RAON L'ETAPE (Vosges), 89 Bis Rue Jules Ferry

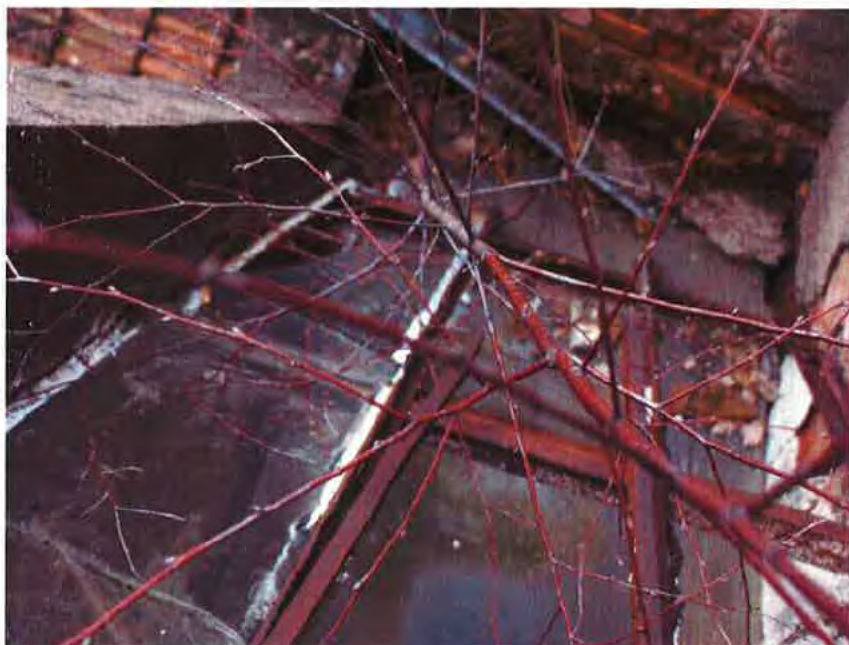
Photo 93 :

A noter également le très mauvais état de la verrière (puits de lumière) au premier étage, façade arrière, au droit d'une ancienne salle de bains, vitrage cassé, châssis altéré, petit arbuste ayant poussé sur le mur au droit de la dite verrière

Un puits de lumière constitué d'une verrière, celle-ci en très mauvais état, cassée, extérieurement châssis rouillé et dégradé, végétation passant par cette verrière

verrière (puits de lumière du premier étage)
extérieurement état de celle-ci

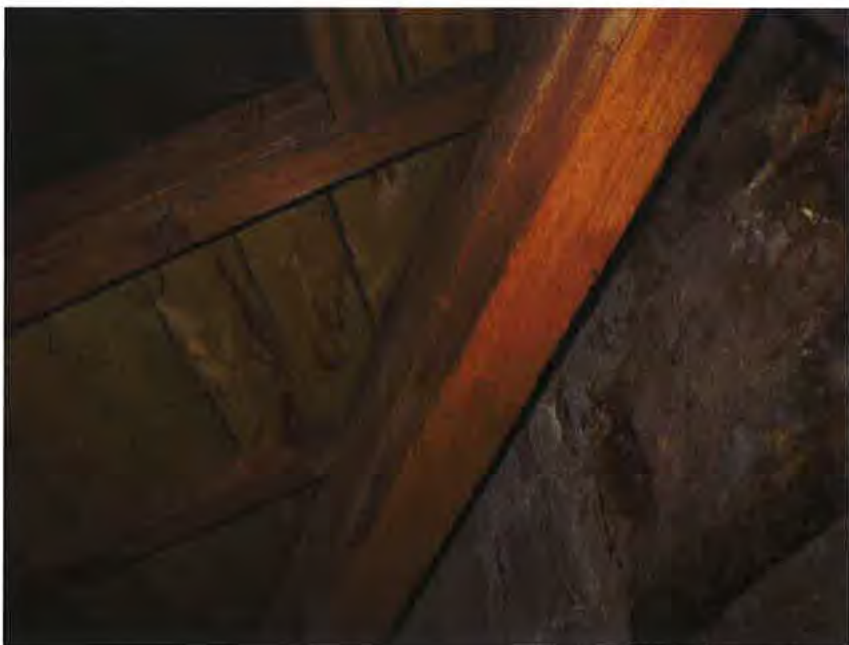
Photo 94 :

Intérieurement, depuis la trappe d'accès, on peut apercevoir une charpente bois et un solivage bois, avec un début d'isolation avec de la laine de verre qui, sous réserves de vérification couvrirait environ la surface de l'appartement du 2^{ème} étage. La charpente et le solivage bois comportent à certains endroits des auréoles (traces d'eau)

partie de toit intérieurement visible depuis une
trappe d'accès deuxième niveau - trappe à
hauteur de l'escalier commun

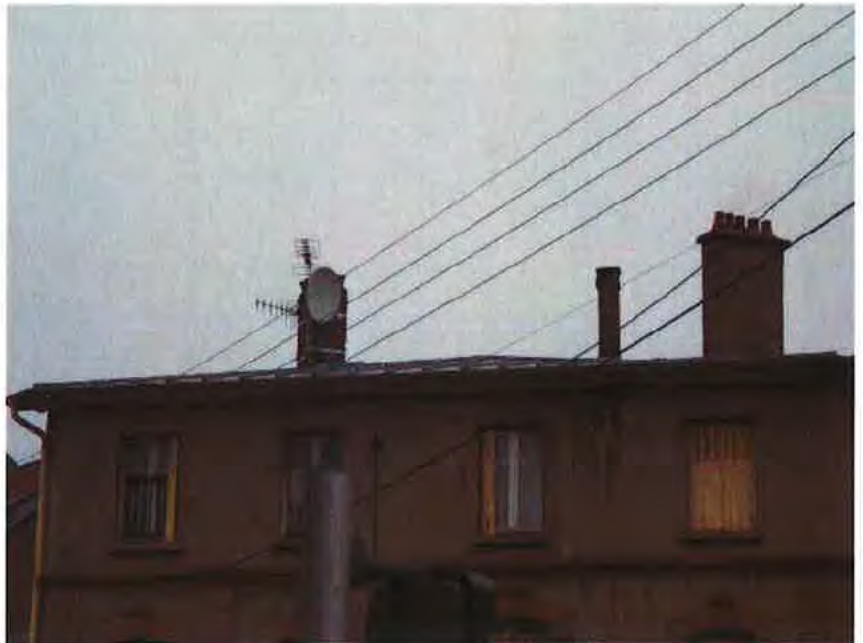
Photo 98 :

La façade avant est brute de béton, sans aucun revêtement, présence de coulures, notamment des coulures au droit d'une cheminée – différentes arrêtes en granit ainsi que le soubassement de l'immeuble

façade avant immeuble - partie donnant sur la
rue Emile Haxo
ce cliché permet également de voir quelque
peu le toit ainsi que les cheminées

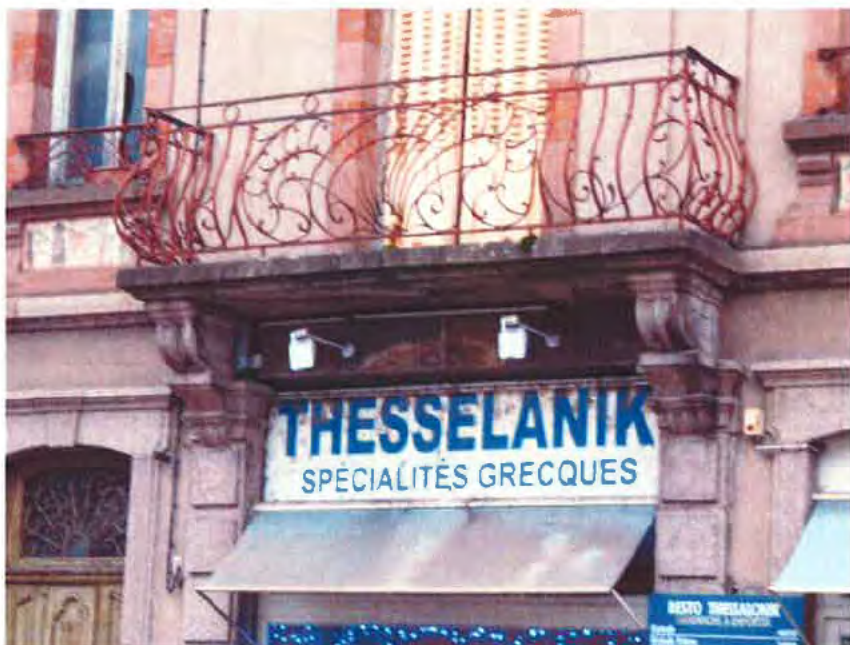
Photo 108 :

Le dessous du balcon de la porte-fenêtre du 1^{er} étage n'est pas en bon état, il est altéré – sa rambarde en fer forgé est également rouillée

balcon 1er niveau

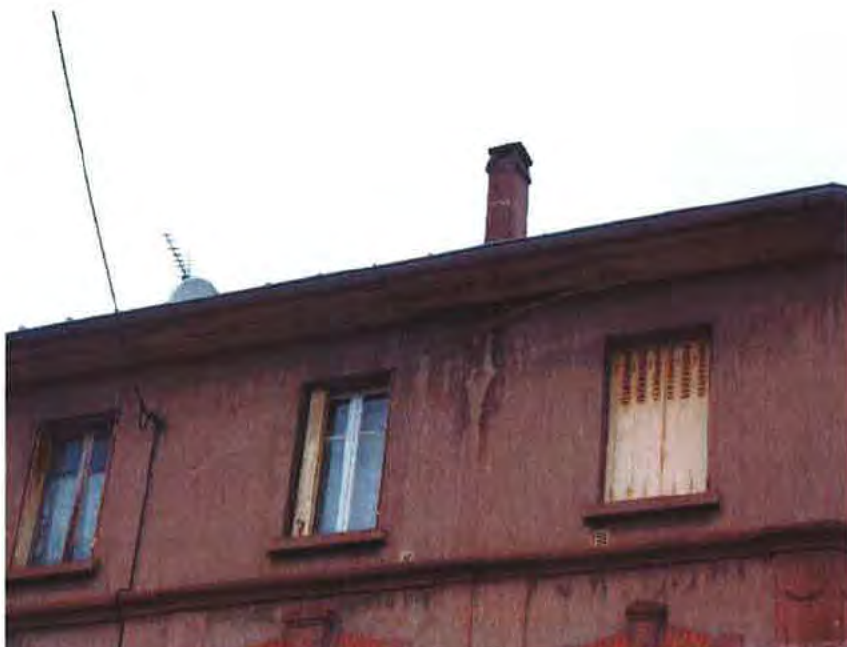
Photo 110 :

Rive de toit bois peint en mauvais état

deuxième étage de l'immeuble et rive de toit

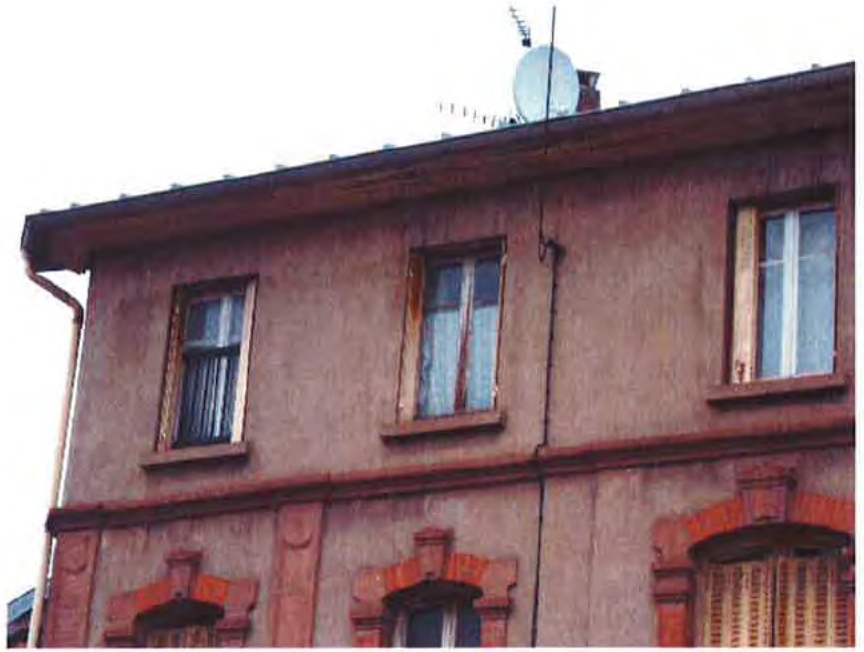
Photo 115 :

Les fenêtres sont anciennes et usagées, huisseries bois et simple vitrage – certaines ferment mal – elles sont dotées de volets métalliques fortement rouillés et non entretenus – chaque fenêtre dispose d'une rambarde en fer forgé rouillé

deuxième étage - état des huisseries des
fenêtres, volets

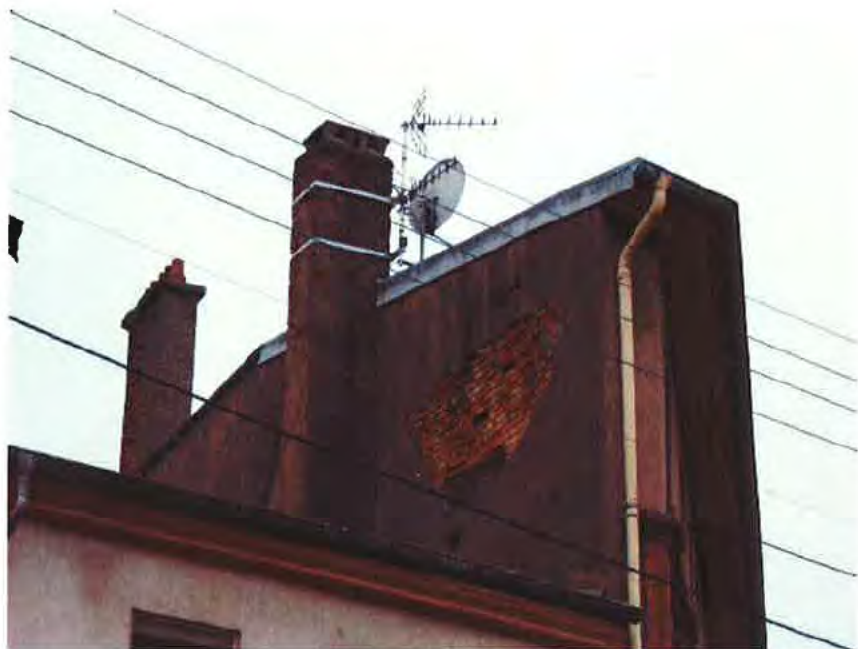
Photo 119 :

La seule partie visible de la façade arrière (soit sur la rue Jules Ferry) présente un crépi se décollant permettant ainsi de voir les briques du mur constituant cette façade – zinguerie en partie supérieure – présence également d'une cheminée se poursuivant au droit de l'immeuble précédent sis Rue Jules Ferry

seule partie arrière visible et accessible
donnant sur la Rue Jules Ferry
