PROCES-VERBAL DE CONSTAT

Dressé le JEUDI VINGT DEUX (22) OCTOBRE
DEUX MILLE QUINZE, à 08:30 HEURES

J'ai, **Brigitte DEFER** , **Huissier de justice associé auprès de la société professionnelle susnommée –**
fait les constatations suivantes à **SAINT DIE DES VOSGES, 72 Rue de la Bolle**

Conformément aux dites dispositions, je procède à la description de l'appartement sis à **SAINT DIE DES VOSGES, 72 Rue de la Bolle** comprenant :

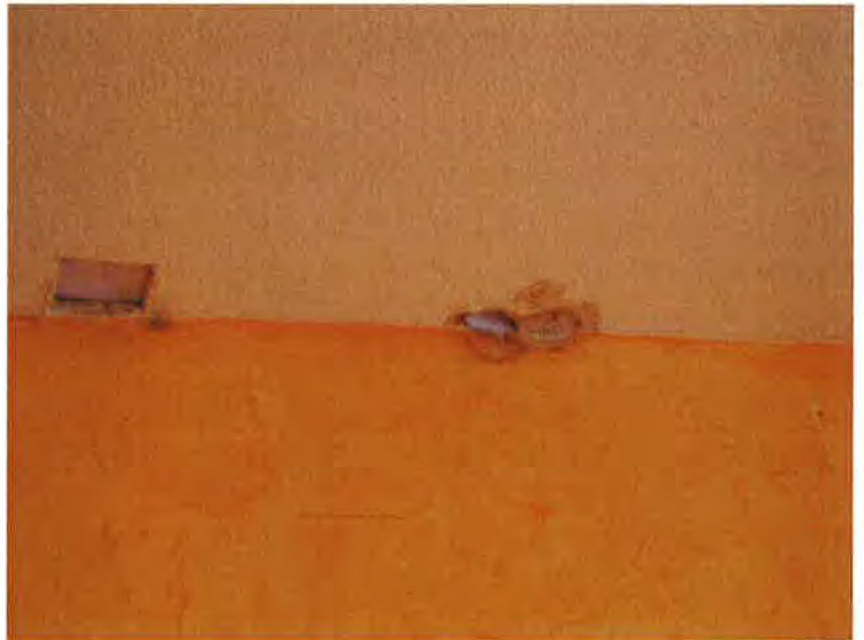
Photo 22 :

Plafond avec un crépi projeté peint – deux ouvertures (côté cuisine) opérées dans
le cadre d'une recherche de fuite

plafond - deux emplacements correspondant à des recherches quant à une fuite

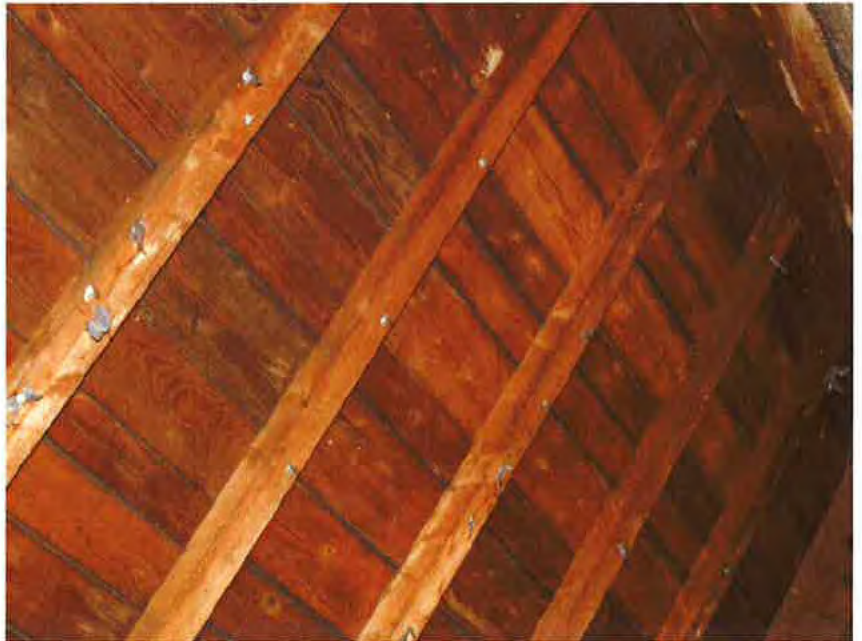
Photo 38 :

La toiture n'est pas isolée – ce qui est parfaitement visible depuis l'intérieur et notamment depuis le grenier attaché à l'appartement objet du présent.

toiture

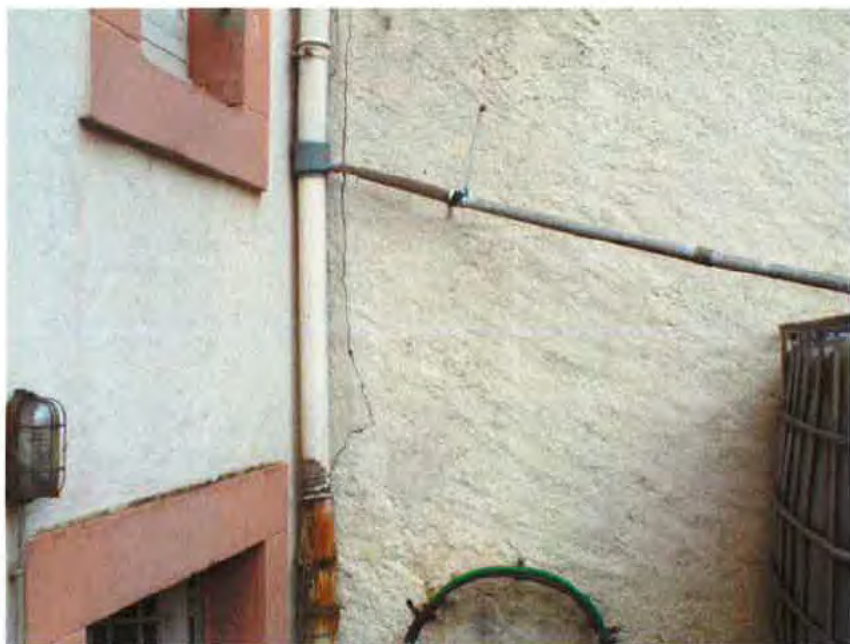
Photo 46 :

A noter en façade arrière un mur séparatif avec l'immeuble numéro 74 – mur présent à hauteur de l'accès sur terrain – ce mur est peint côté immeuble numéro 72 mais il convient de remarquer la présence d'une fissure descendante depuis la partie haute de ce mur jusqu'au sol – la peinture de ce mur en partie basse comporte des éclats

mur au droit de cet accès séparatif avec
immeuble numéro 74

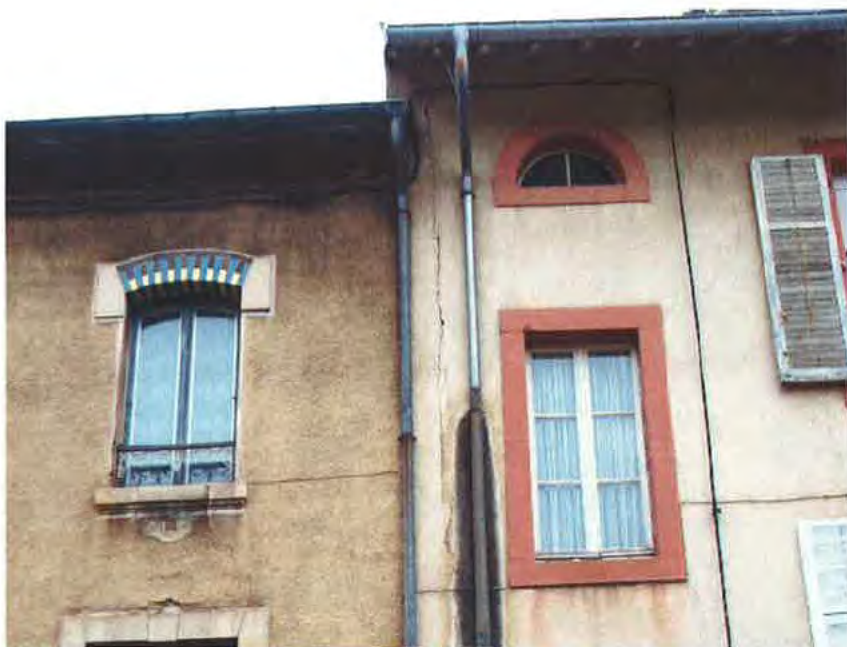
Photo 63 :

Cette façade comporte différentes fissures – il existe une importante fissure descendante depuis la rive de toit jusqu'au boîtier gaz, fissure se démembrant et comprise entre deux descentes des eaux pluviales, celle de l'immeuble et celle de l'immeuble suivant

fissure affectant cet immeuble en partie gauche

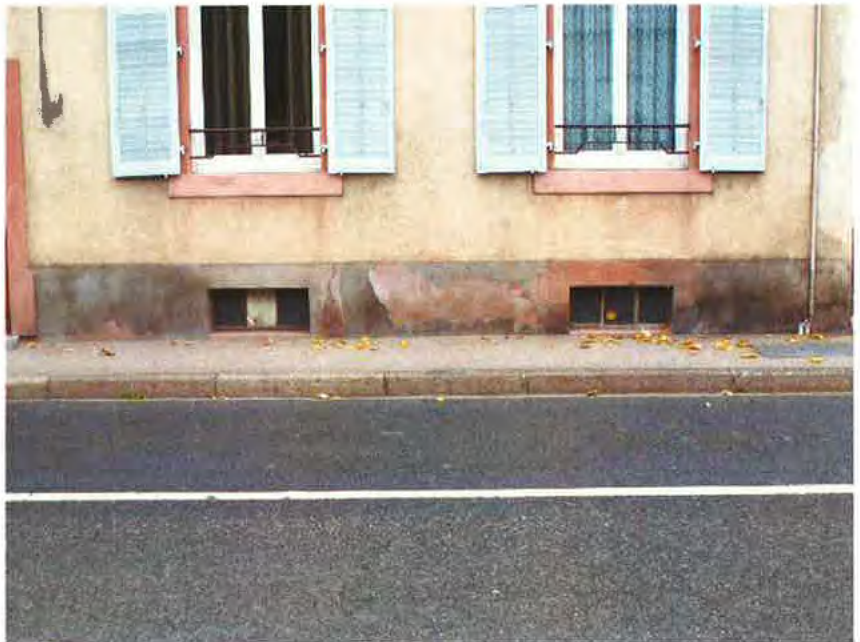
Photo 66 :

La façade avant est peinte – il s'agit d'une peinture ancienne – le soubassement comporte des éclats de la matière

façade avant en partie inférieure
