PROCES-VERBAL DE DESCRIPTION

Un immeuble à usage d'habitation et de commerce sis 29 Avenue de la Fontenelle comprenant: au rez-de-chaussée un local commercial et un appartement, 6 étages avec 2 appartements à chaque niveau soit 14 lots au total, aisances et dépendances, terrain attenant.

L'immeuble numéro de voirie 29 parcelle n°54 est situé sur le côté gauche - depuis le centre ville -de l'avenue orientée sud-est / nord-ouest, en bord de trottoir.

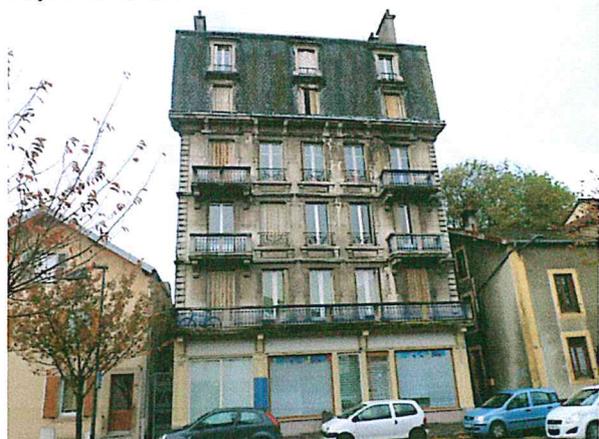
Façade nord-est

Il est composé d'un bâtiment de 6 étages combles comprises, sur rez-de-chaussée où se trouvent un local professionnel ainsi qu'un appartement dont l'accès s'effectue par une entrée indépendante sur cour privative avec jardin en ouest, accessible par un passage fermé situé en sud-est. Murs pierres ou crépi en sud-ouest, toit à la Mansard. En état mais d'aspect ancien. Balcons ou garde-corps devant les ouvertures. Chéneaux en état.

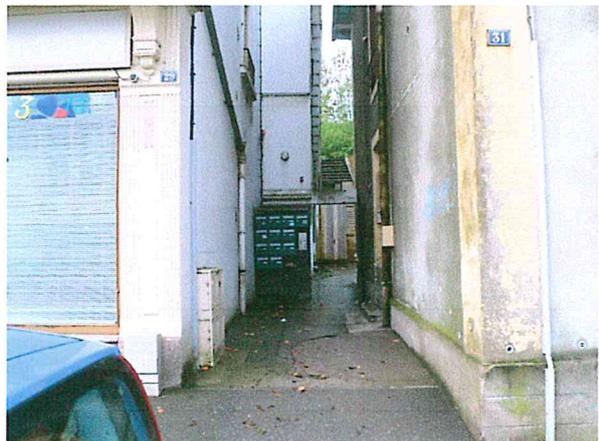
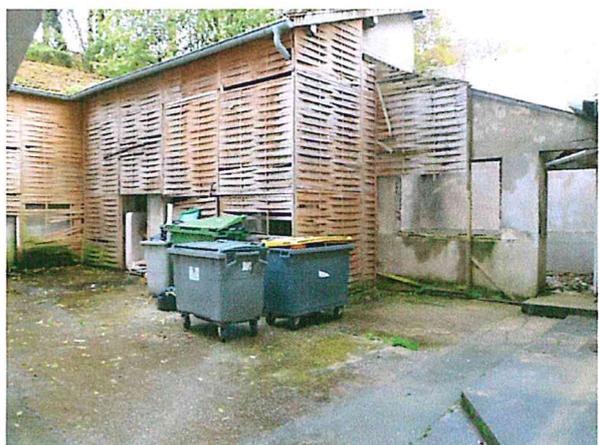
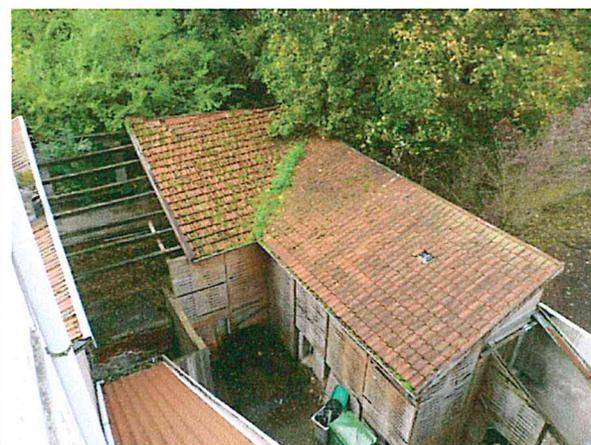
En nord-ouest, la parcelle n°206 permet l'accès à celle n°207 formant une cour –en bitume– avec un ancien bâtiment aux murs de planches, en état ancien.

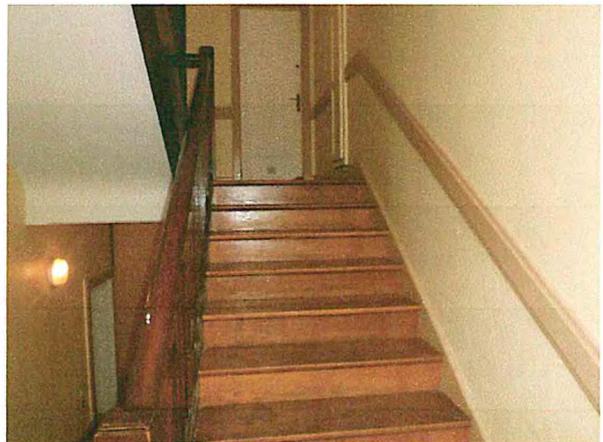
La montée d'escalier est en pierre carrelée jusqu'au 2 ½ niveau puis en bois, avec main courante soit en bois soit en métal, en état. La cage est en peinture ancienne, avec système d'éclairage en état de fonctionnement.

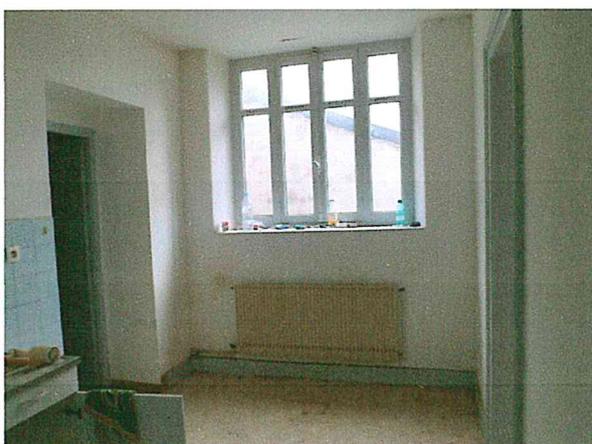
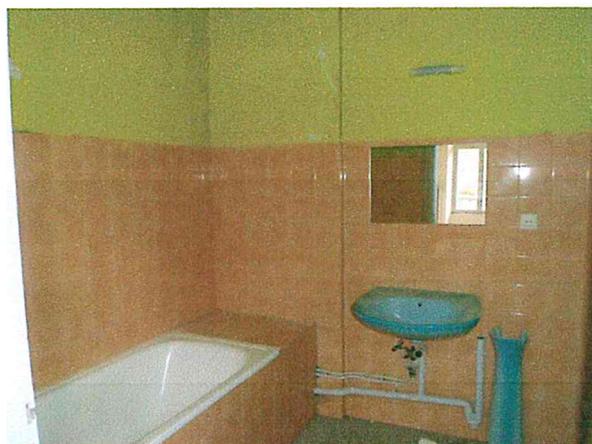
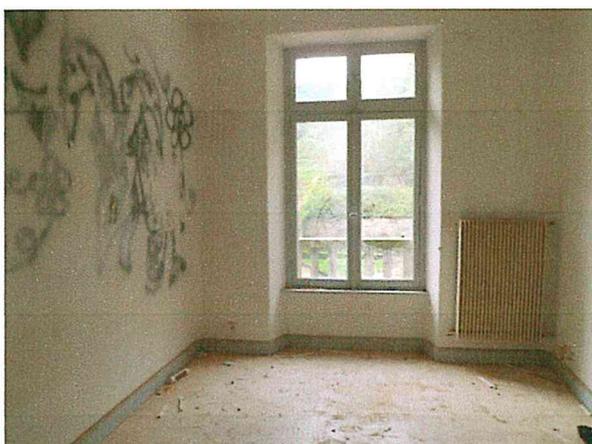
Appartement en réfection après détérioration par les locataires sortants. Mauvais état.

Porte en sud-est sur couloir avec toilettes à gauche, cuisine en face permettant accès à une salle de bain et un salon.

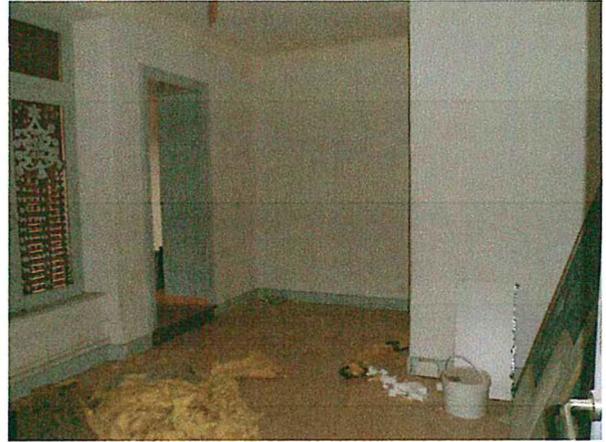
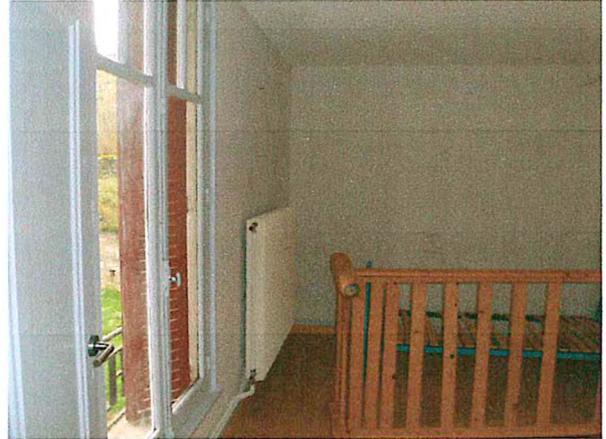
Une porte à droite du couloir ouvre sur une chambre qui elle-même ouvre sur trois chambres dont deux en enfilades. Tout est dans le même mauvais état.
