# PROCES-VERBAL DE DESCRIPTION

## Commune de RAMONCHAMP

Une maison d'habitation sise 1 rue de la Forge, cadastrée Section AI n°233 lieudit " Les Champs du Moulin" pour 16 ares 80 centiares.

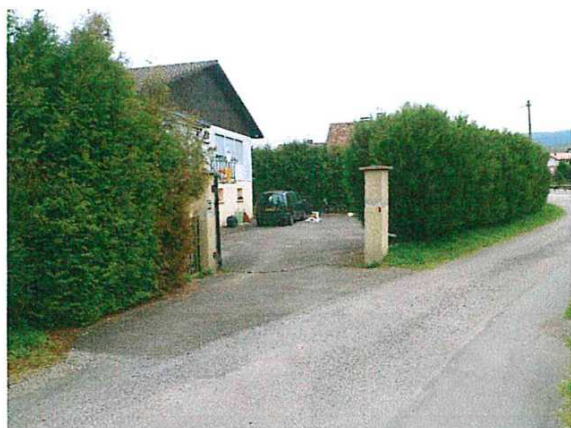
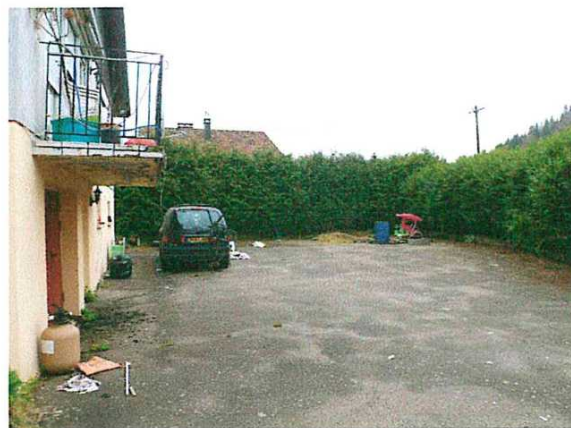
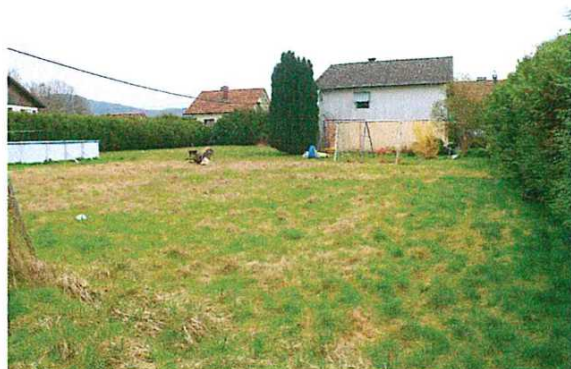
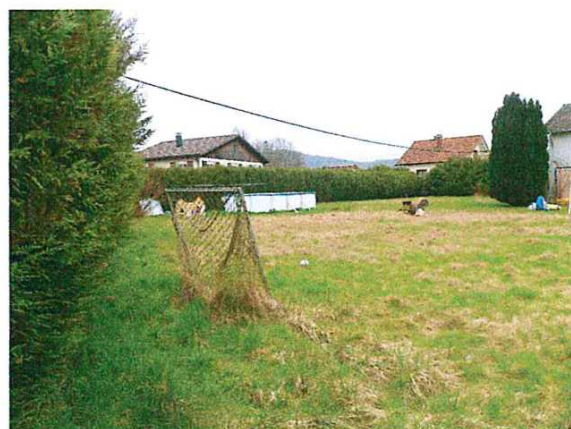
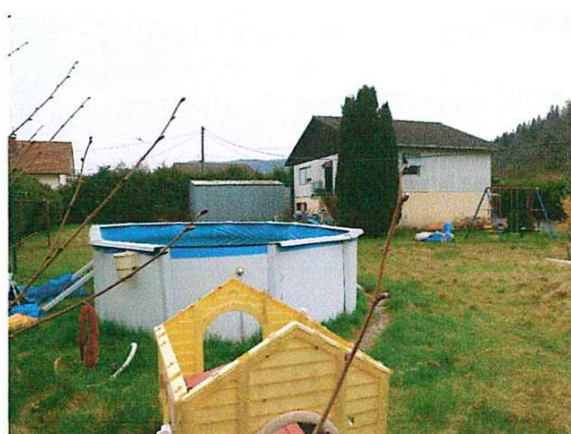
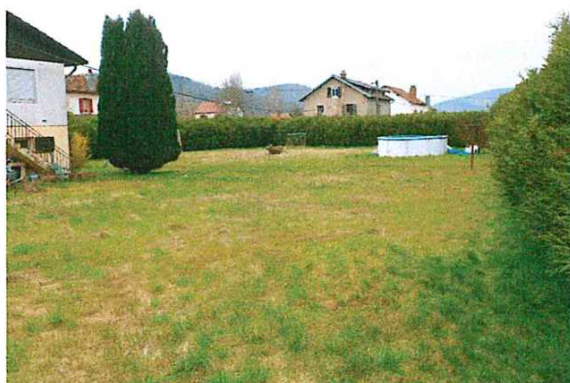
Terrain en herbe avec quelques arbres, fermé d'une clôture de grillage sur muret bahut avec une haie sur tous les côtés. L'ensemble manque d'entretien, tout comme le portillon et le portail métal en sud-ouest, dont un battant est tombé.

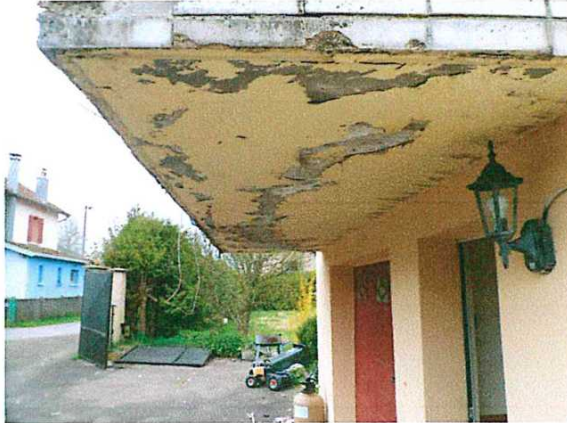
face sud-ouest

Le chauffage est assuré par une chaudière fioul avec radiateurs anciens dans chaque pièce, complété de quelques convecteurs électriques.  
 L'entrée s'effectue par la façade sud-ouest où se trouve également un garage, mais aussi par celle en nord-est où un escalier en mauvais état conduit dans un couloir à l'étage.  
 En sud-ouest, la peinture du balcon est défectueuse ainsi que son carrelage.

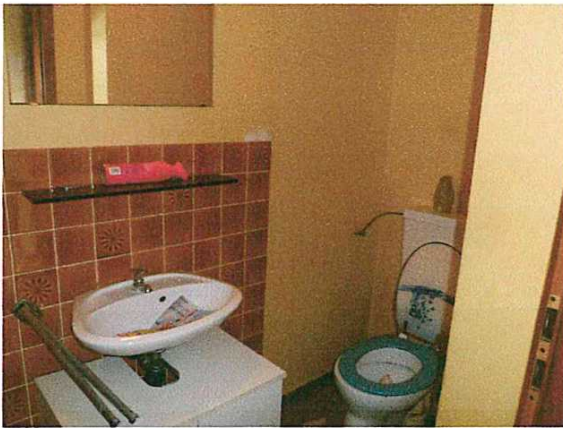
Sur la droite, une porte ouvre sur les toilettes munies d'une VMC, d'une cuvette à réservoir dorsal, d'un lave-mains à robinet, d'une protection faïence, d'un radiateur. Le papier-peint des murs est vétuste.

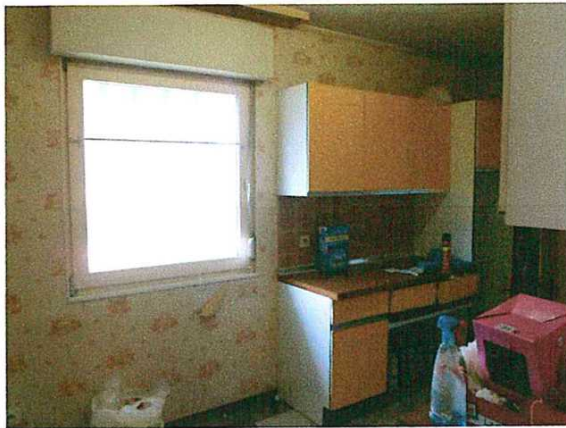
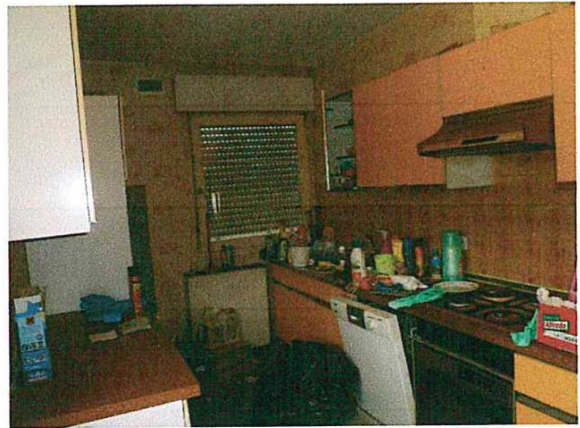
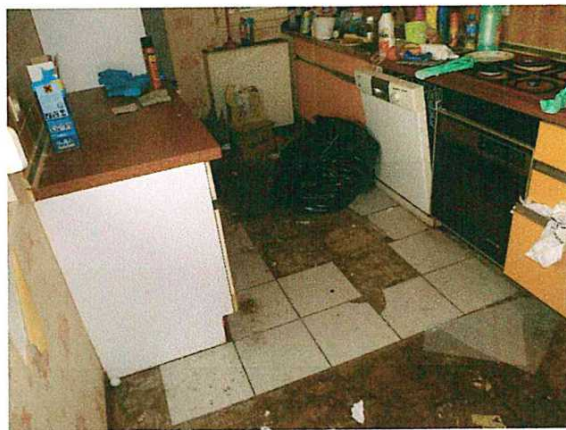
#### Cuisine:

Dans l'angle nord-ouest de la maison, elle a un sol carrelage hors d'état, du papier-peint ancien et une protection de faïence ainsi que deux fenêtres, l'une en sud-ouest l'autre en nord-est. La cuisine équipée est ancienne mais encore en état, avec un évier 2 bacs muni d'un mélangeur.

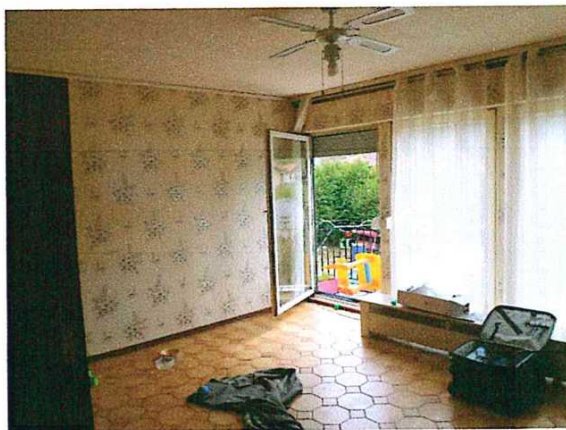
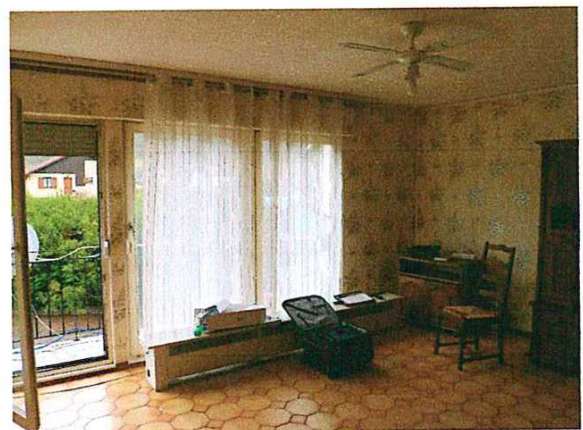
#### Salon/ salle à manger:

Dans l'angle ouest de la maison, avec 3 portes-fenêtres en sud-ouest sur le balcon. Le sol carrelage est en état mis à part quelques fissures sur des carreaux, les murs et le plafond en papier-peint sont en état.

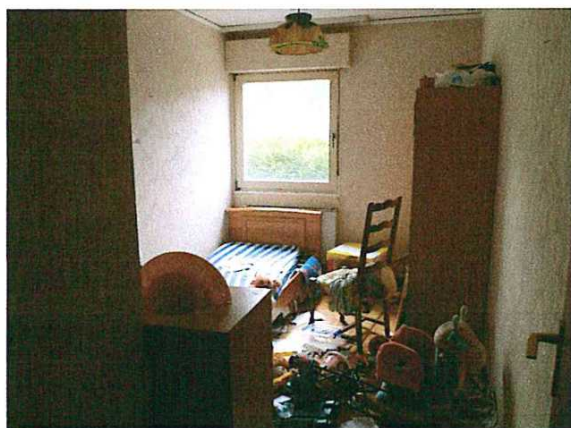
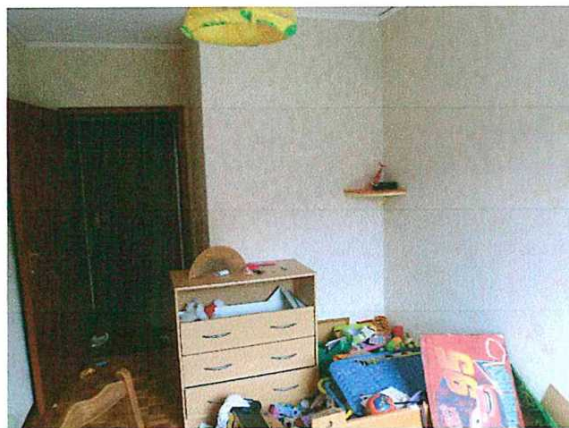
1° porte à droite, chambre:

En sud-ouest avec une fenêtre, papier-peint endommagé, plafond papier-peint en état, un parquet au sol.

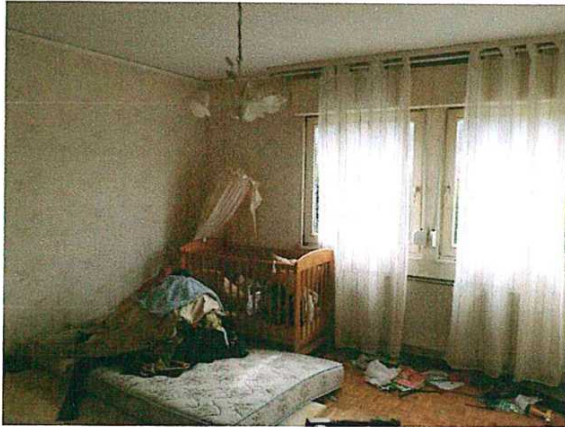
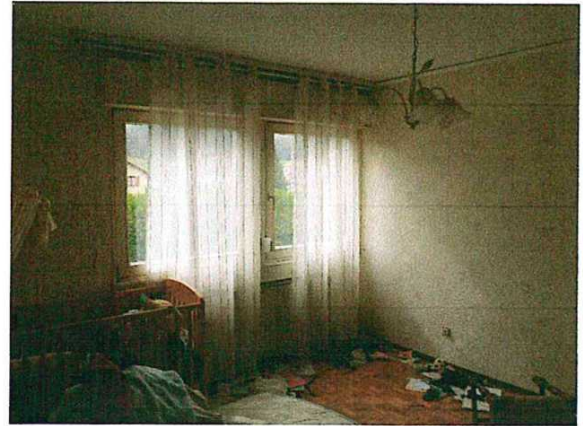
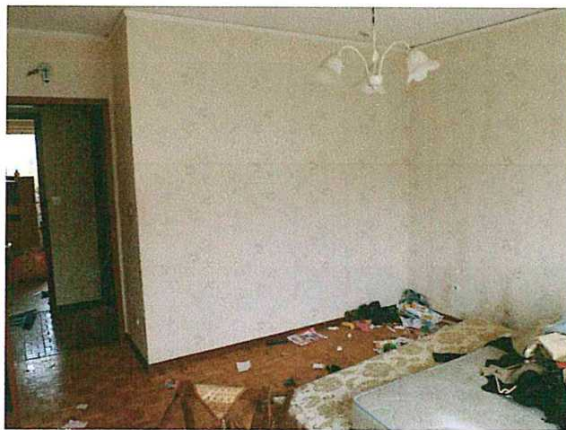
3° porte à droite, chambre:

Dans l'angle sud de la maison avec deux fenêtres en cette direction. Un parquet en état, du papier-peint avec des traces d'humidité sur les murs. Plafond en papier-peint également, en état.

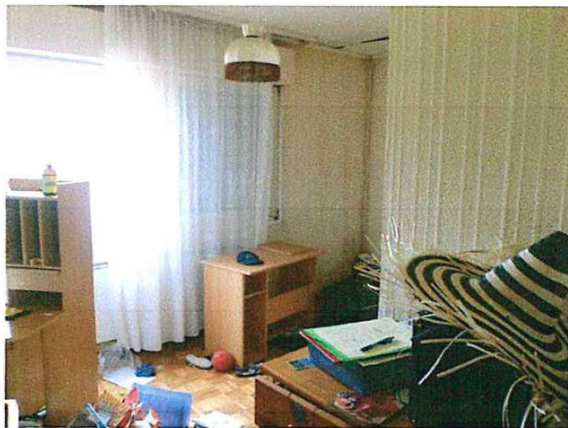
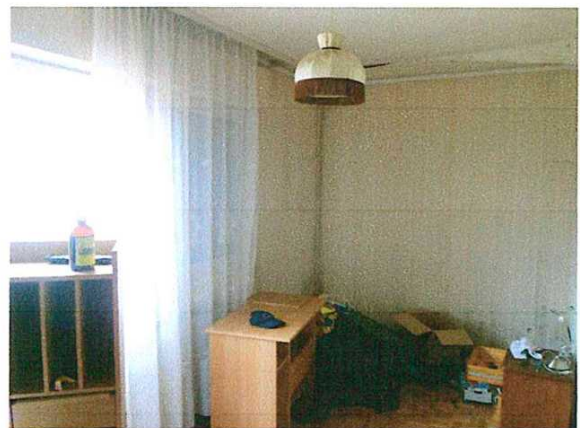
2° porte à gauche, chambre:

Deux fenêtres en nord-est, sol parquet en état, papier-peint des murs moisi. Plafond couvert de papier en état.
