## **PROCES VERBAL DE CONSTAT**

## PROCES-VERBAL DE CONSTAT

Dressé le JEUDI VINGT (20) AOUT  
DEUX MILLE QUINZE, à 08:30 HEURES

Conformément aux dites dispositions, je procède à la description de l'immeuble sis 16 Rue Basse à LUBINE (Vosges), comprenant :

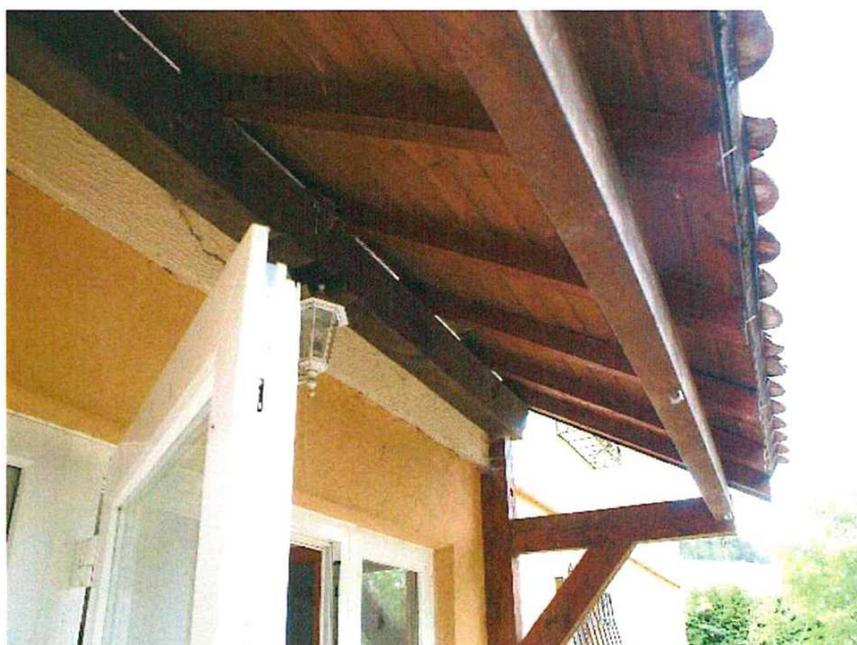
Photo 46 :

A hauteur du sas d'entrée en sous-sol, un auvent avec poutrages bois et tuiles terre cuites envahies par la mousse.

auvent au droit de cet accès

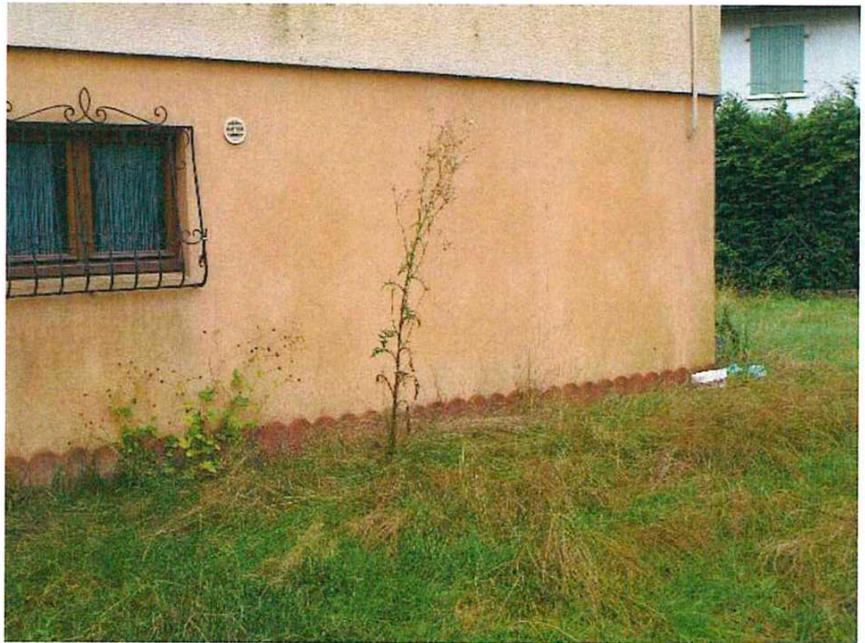
Photo 54 :

La façade avant comporte un crépi à hauteur du premier niveau et une peinture pour la partie sous-sol – ces deux revêtements comportent des coulures notamment de mousse ainsi que des fissures – en partie supérieure de cette façade avant, un bardage bois – rives de toit bois

mur à hauteur sous-sol

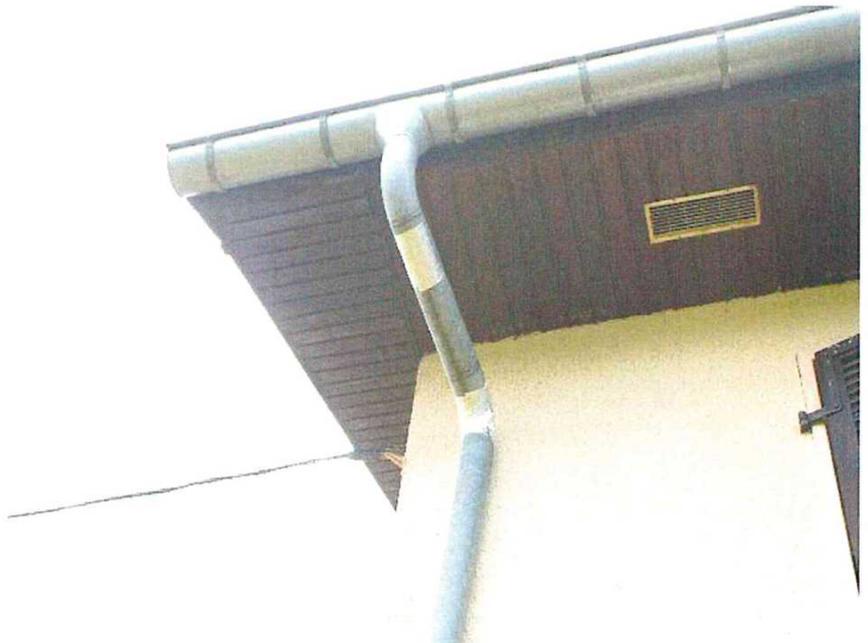
Photo 60 :

La façade droite de la maison est à l'identique, crépi peint avec coulures pour le premier niveau, pour le sous-sol, mur peint comprenant de nombreuses fissures – rive de toit bois avec différentes grilles d'aération – une gouttière en zinc et une descente des eaux pluviales en zinc, rafistolée, en arrête gauche du mur

rive de toit en façade droite, gouttière et  
descente des eaux pluviales

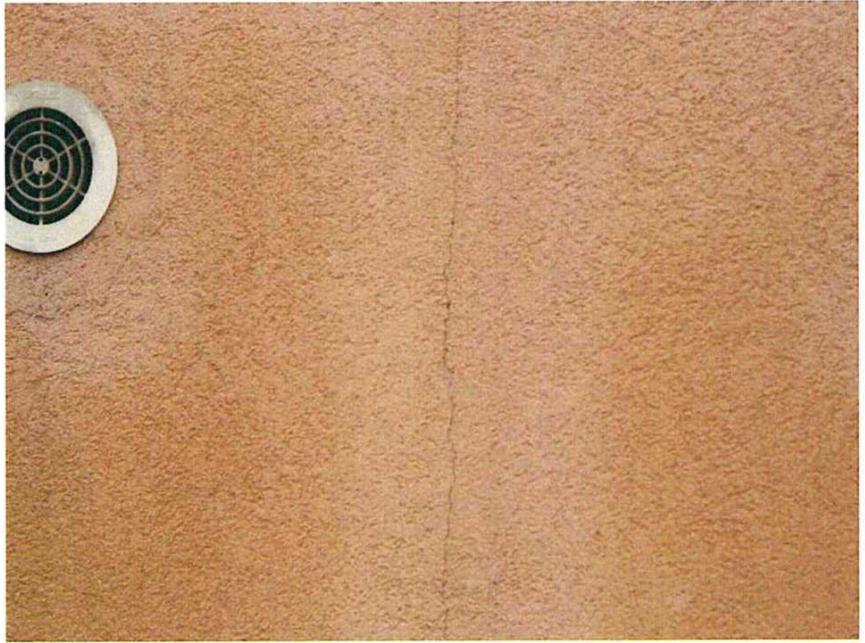
Photo 63 :

fissure affectant cette façade droite

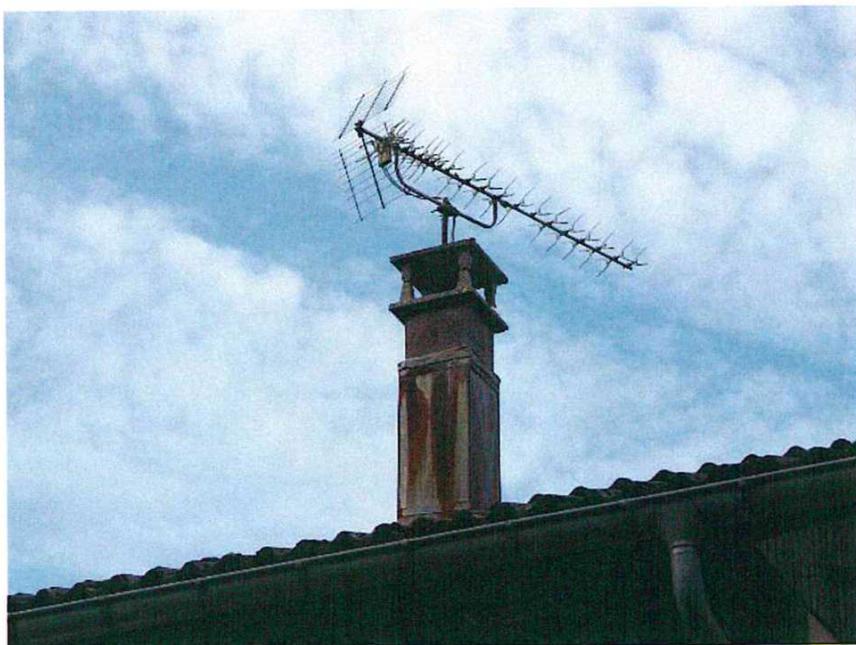
Photo 79 :

A noter enfin, sur le toit, une cheminée avec une zinguerie fortement rouillée – il n' pas été possible de visualiser le toit extérieurement compte tenu de l'implantation de la maison et son aspect actuel ne peut donc être décrit

cheminée sur toit
