PROCES VERBAL DESCRIPTIF EN MATIERE DE SAISIE IMMOBILIERE

Concernant la parcelle ZC n°31, lieudit « Champs du Haut de Magnière »

Concernant la parcelle ZA n°38, 16 Grande rue

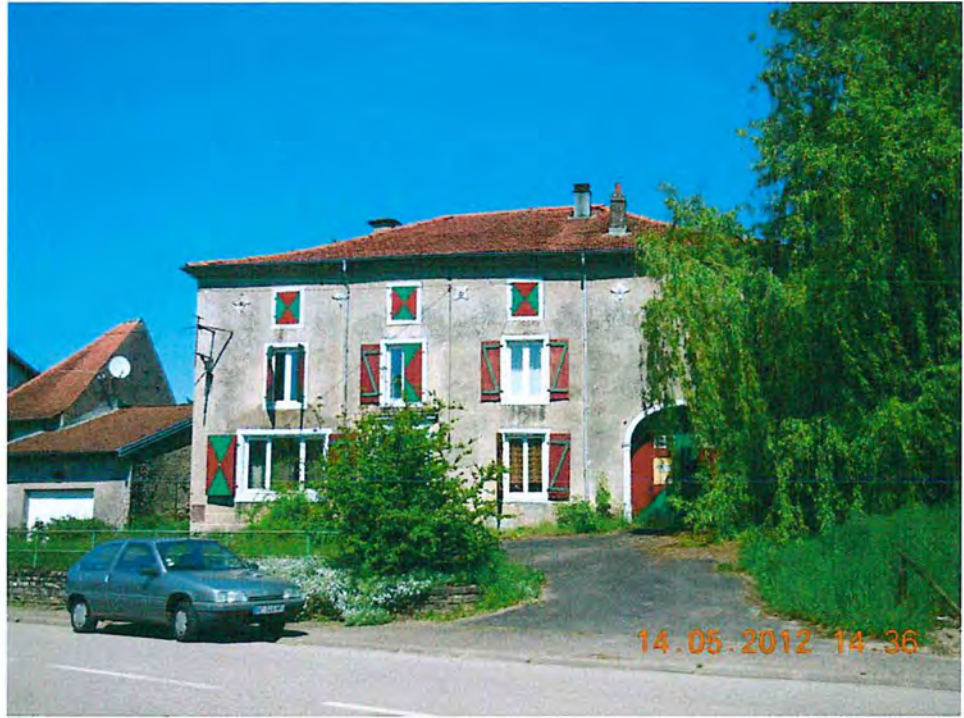
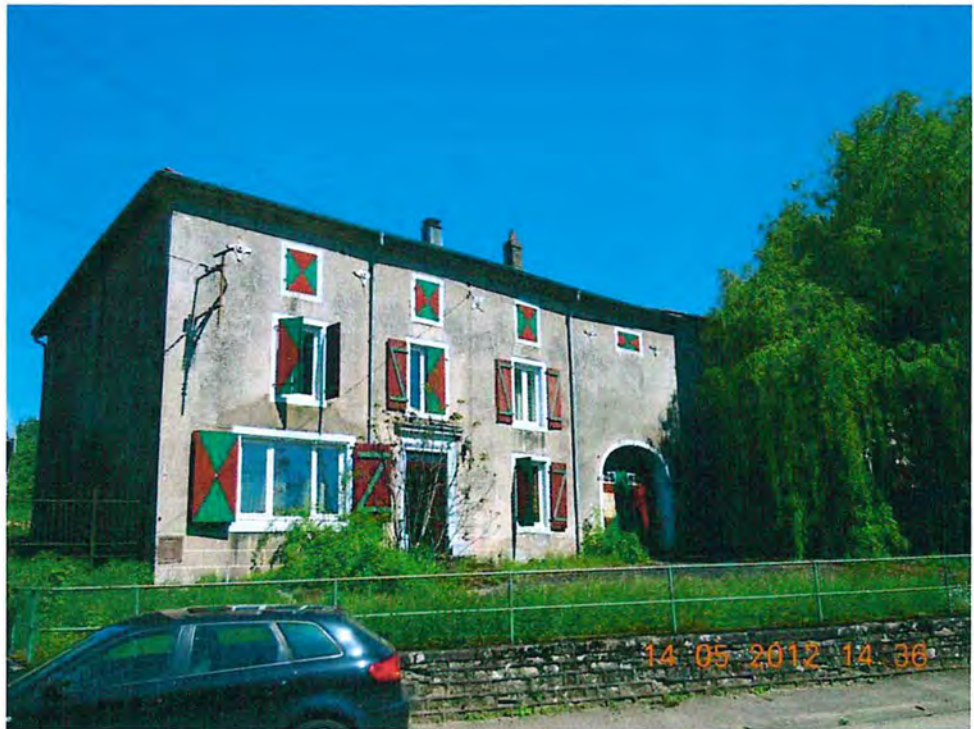
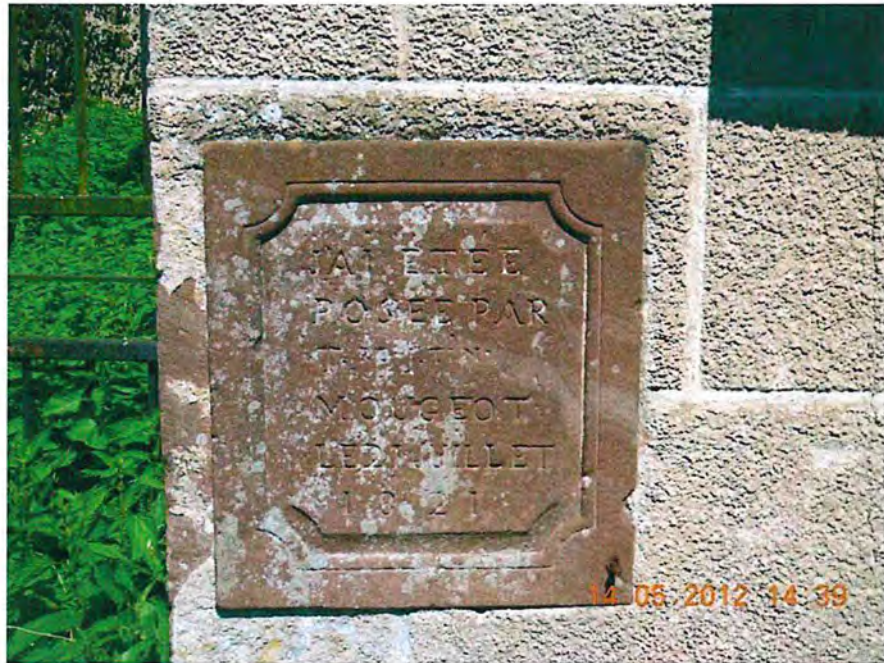
Présence d'une murette séparative avec le trottoir de la Grande Rue surmonté d'une grille.
Existence d'une surface bétonnée d'environ 150 m² depuis le trottoir jusqu'à la maison.
Maison de village ancienne, non mitoyenne (construction datant du début XIXième siècle, présence d'une pierre mentionnant cette date en soubassement), avec enduit gris noirci en façade.

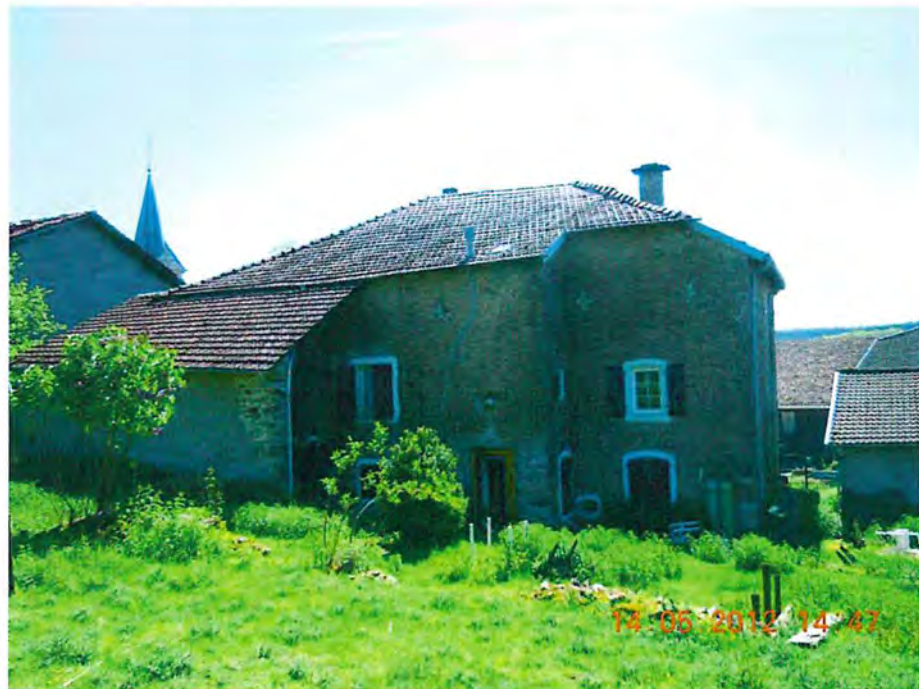
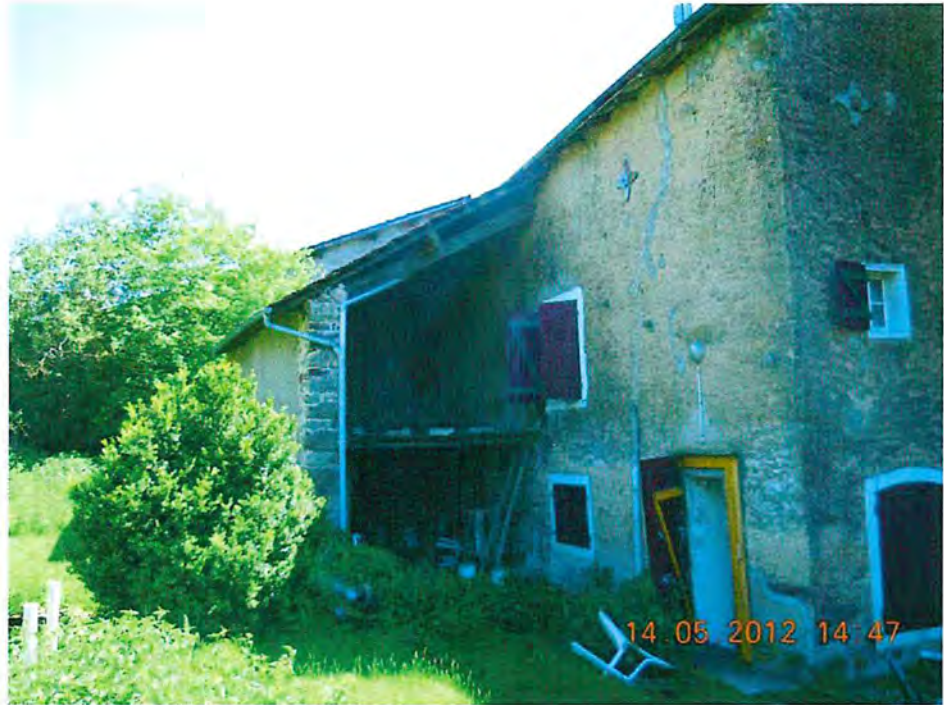
Sur arrière, façade dans le même état que sur avant, avec existence d'un décrochement coté droit et d'une partie non fermée coté gauche.

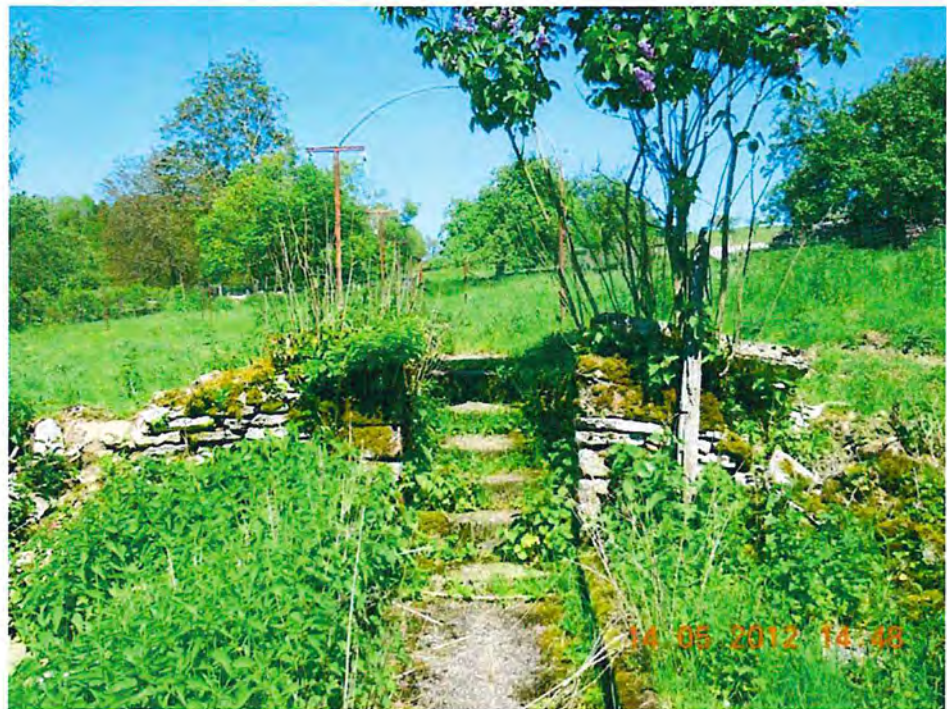
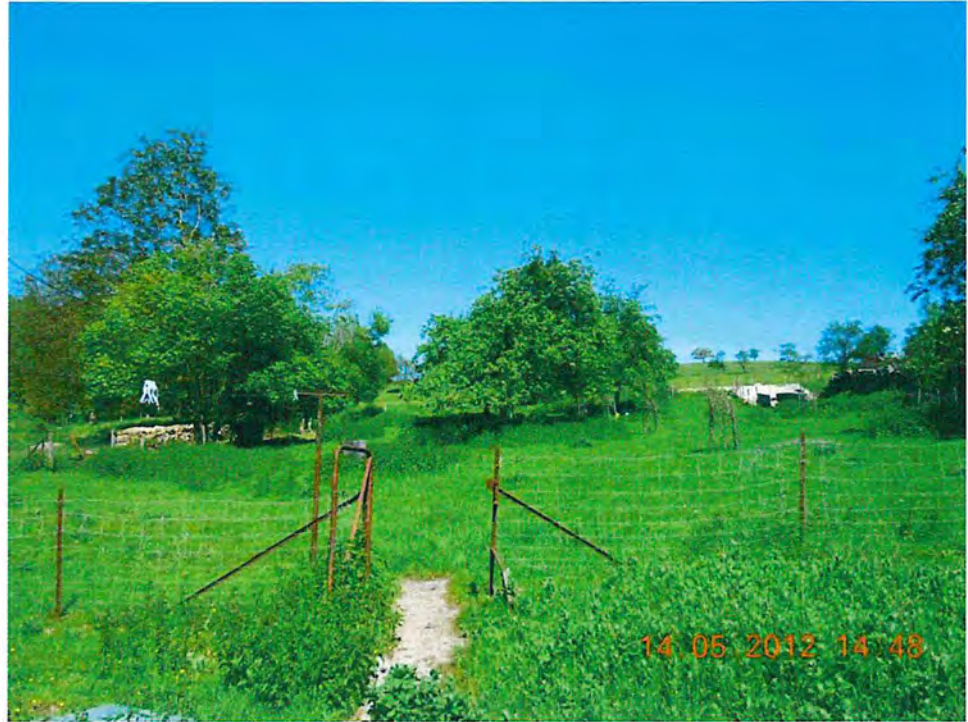
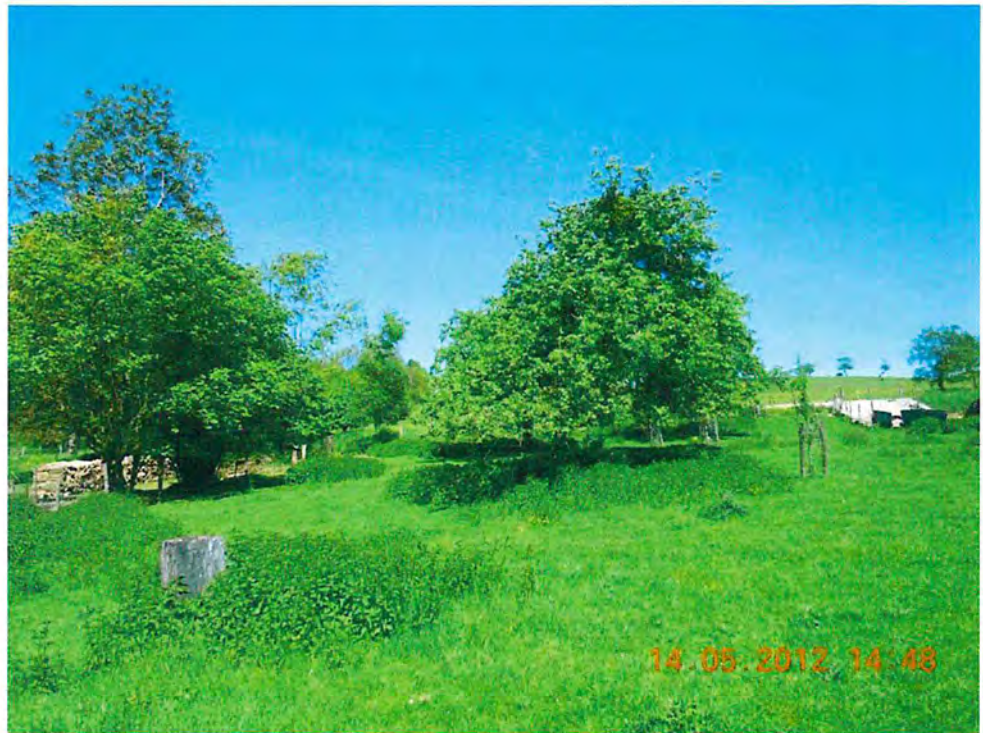
Terrain sur arrière plat sur environ 5 mètres après la façade, puis existence d'un muret ancien en pierres sèches partiellement détruit entourant un escalier en pierres. Le terrain est ensuite pentu (ascendant) jusqu'au fond de la parcelle (jusqu'à la route). La parcelle est totalement clôturée avec du grillage.

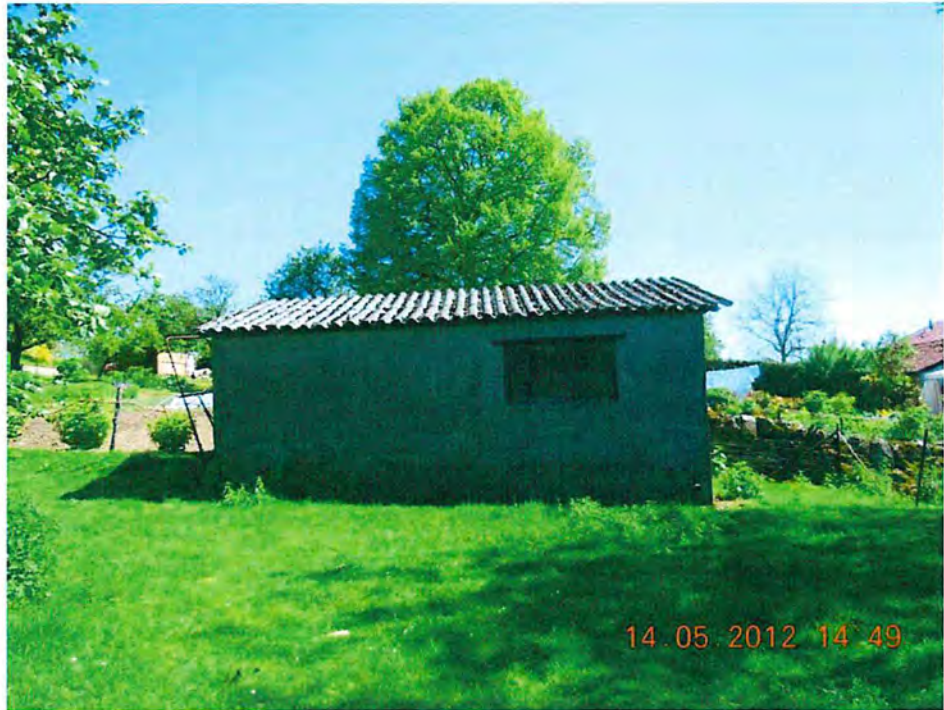
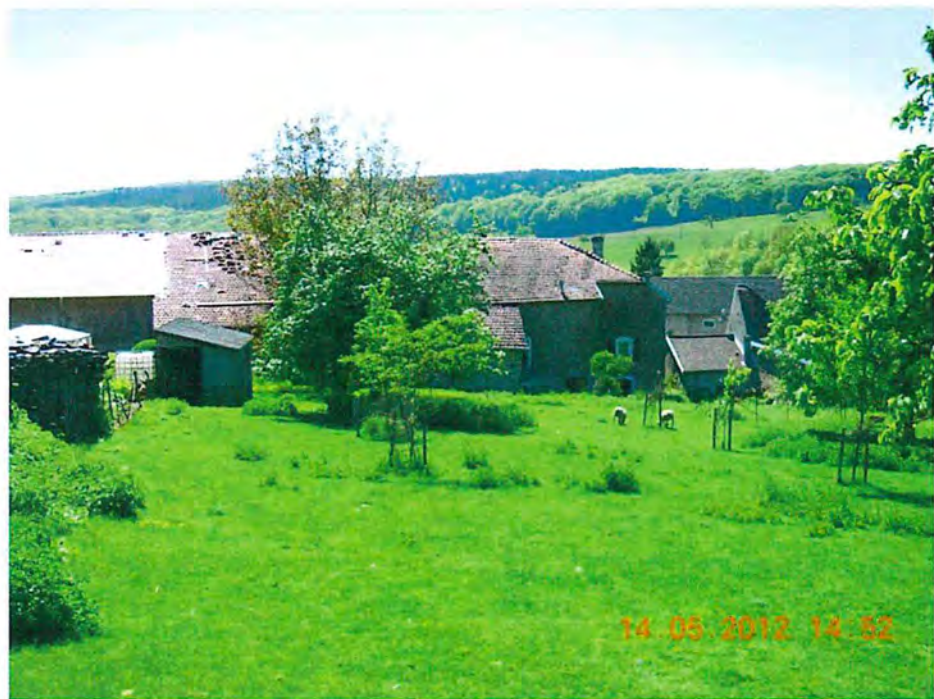
Vue depuis le fond de la parcelle

Je note l'existence d'une petite construction en agglomérés d'une dizaine de m² avec toiture constituée de tôle ondulée, sans autres équipements, en limite du terrain, coté droit, à mi longueur.

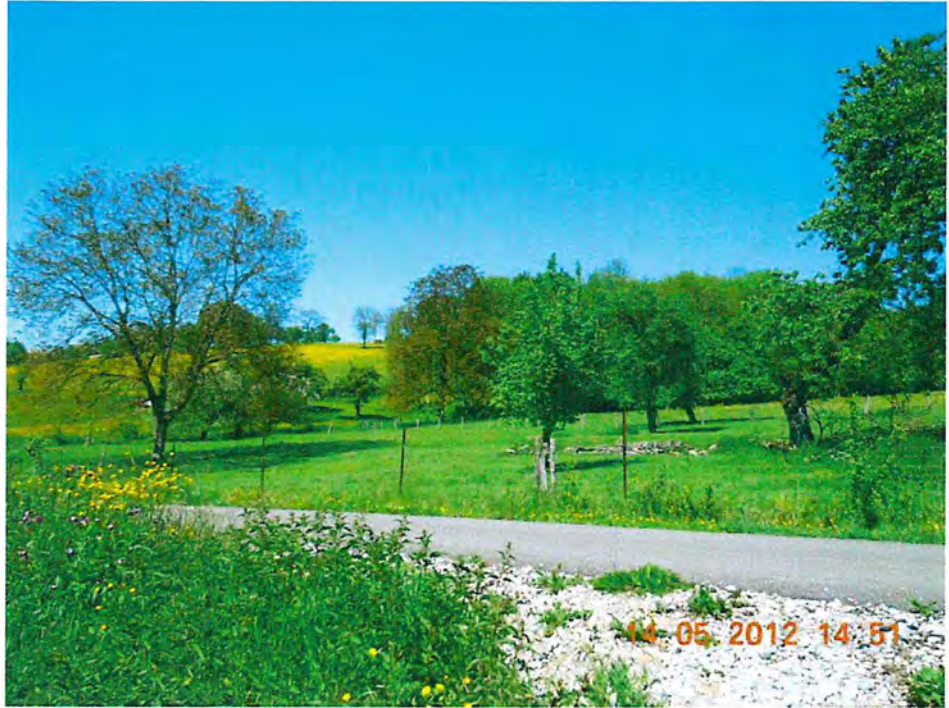
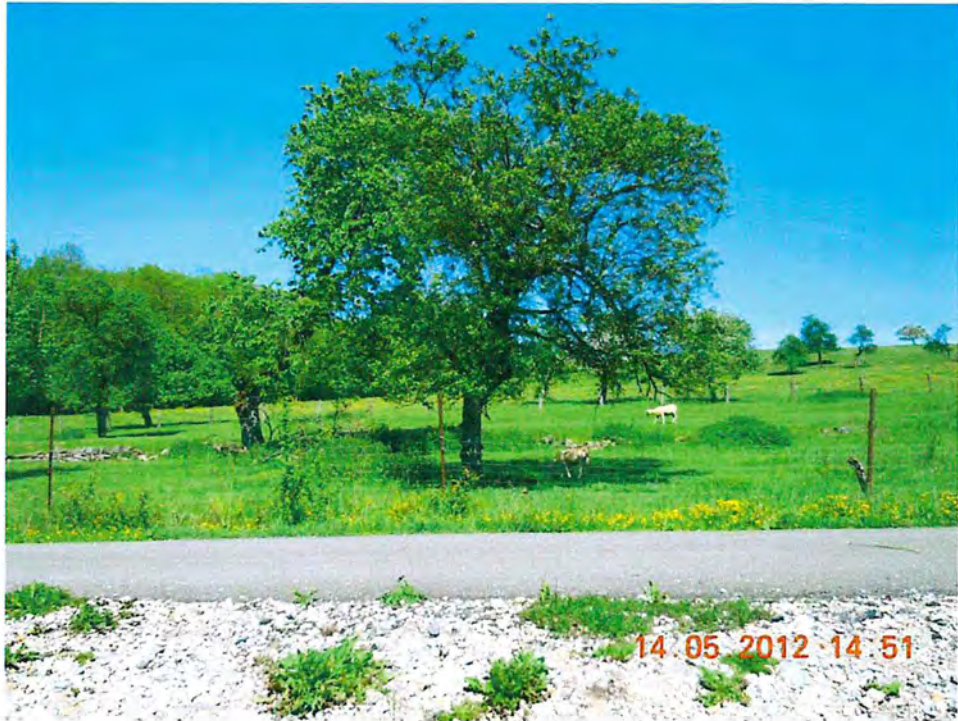
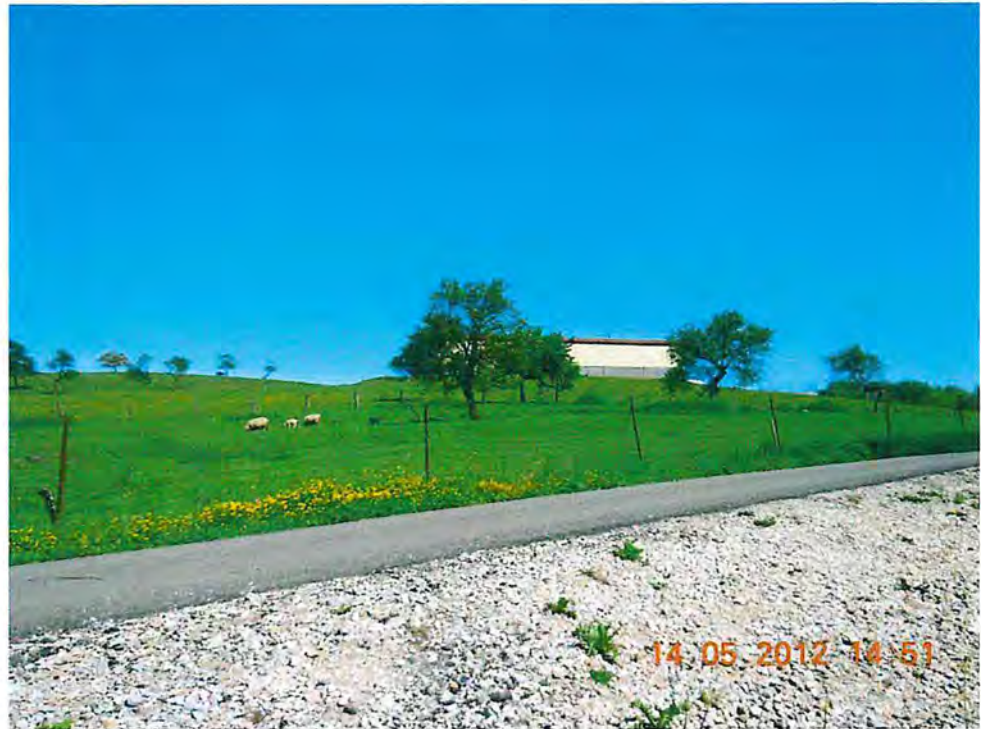
Concernant la parcelle ZC n°31, lieudit « Champs du Haut de Magnière »

Rectangulaire, en nature de verger, avec présence d'une dizaine d'arbres (fruitiers ?), intégralement clôturée avec piquets et maille grillagée.

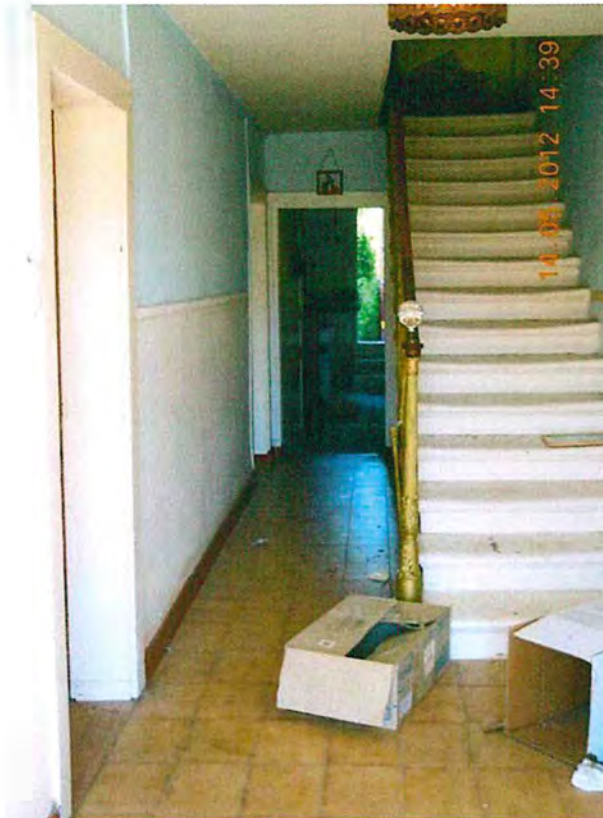
Rez-de-chaussée : entrée couloir

Sol carrelé mauvais état

Murs peints, peinture souillée, défraîchie

Plafond peint en blanc, peinture ancienne

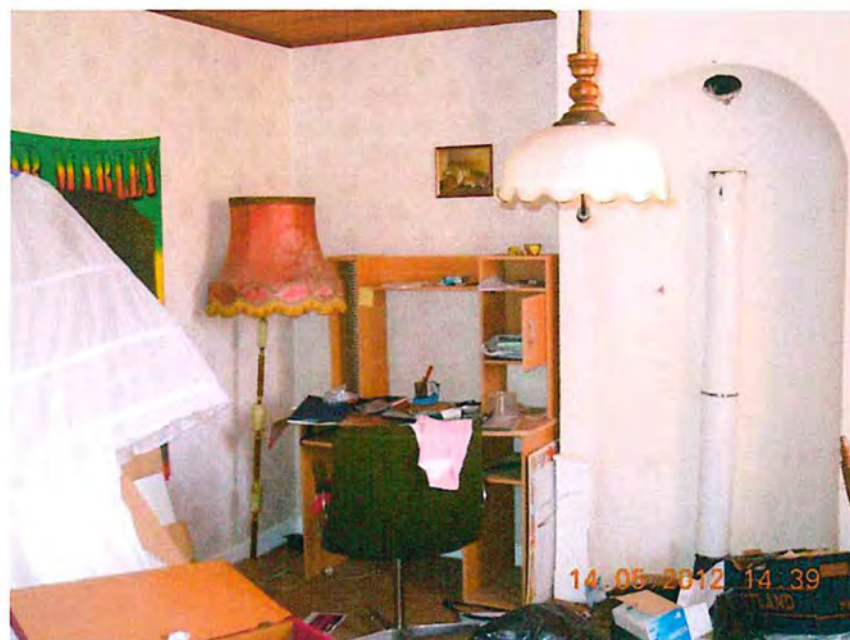
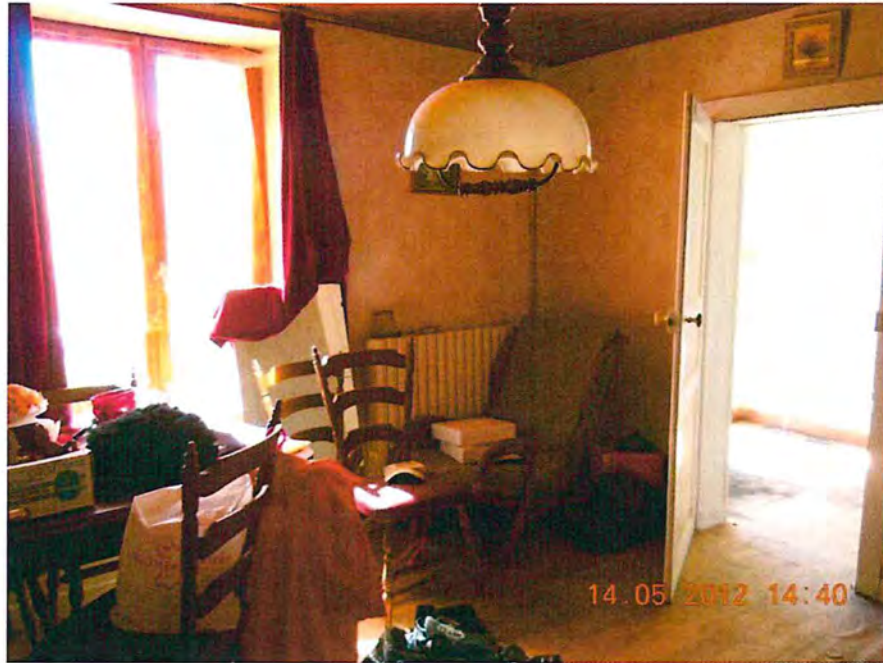
Rez-de-chaussée : Salon (pièce en entrant à droite)

Porte d'accès ancienne peinte grossièrement en blanc

Murs avec papier peint défraîchi

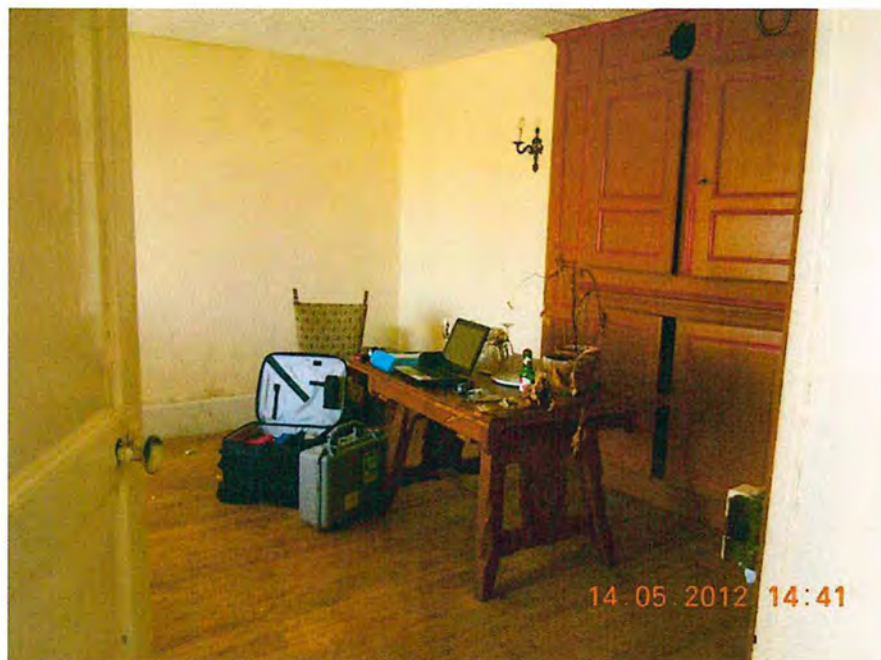
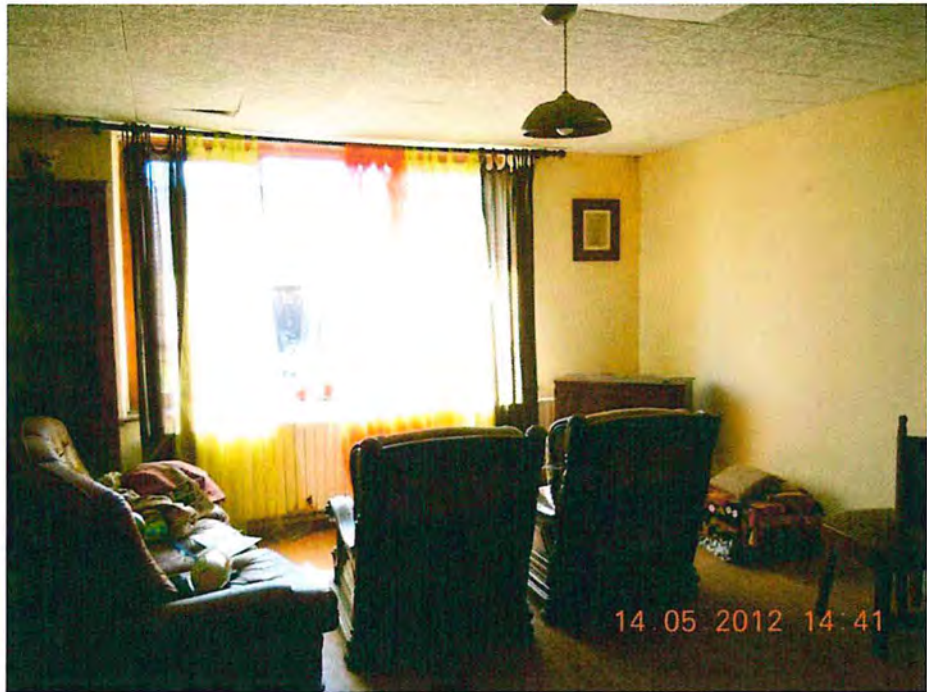
Rez-de-chaussée : Pièce en entrant à gauche (salle à manger)

Porte d'accès ancienne peinte grossièrement en blanc

Sol linoléum imitation parquet mauvais état

Murs avec papier peint défraîchi

Présence d'un placard bois d'origine, encastré, grossièrement repeint de deux couleurs avec à sa gauche accès à la cuisine

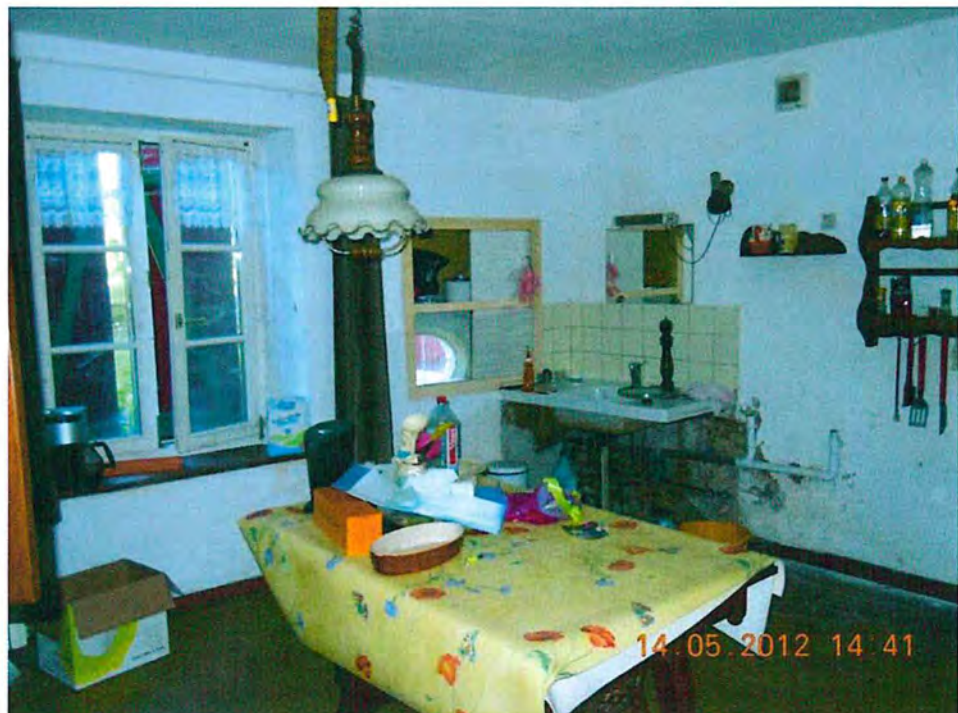
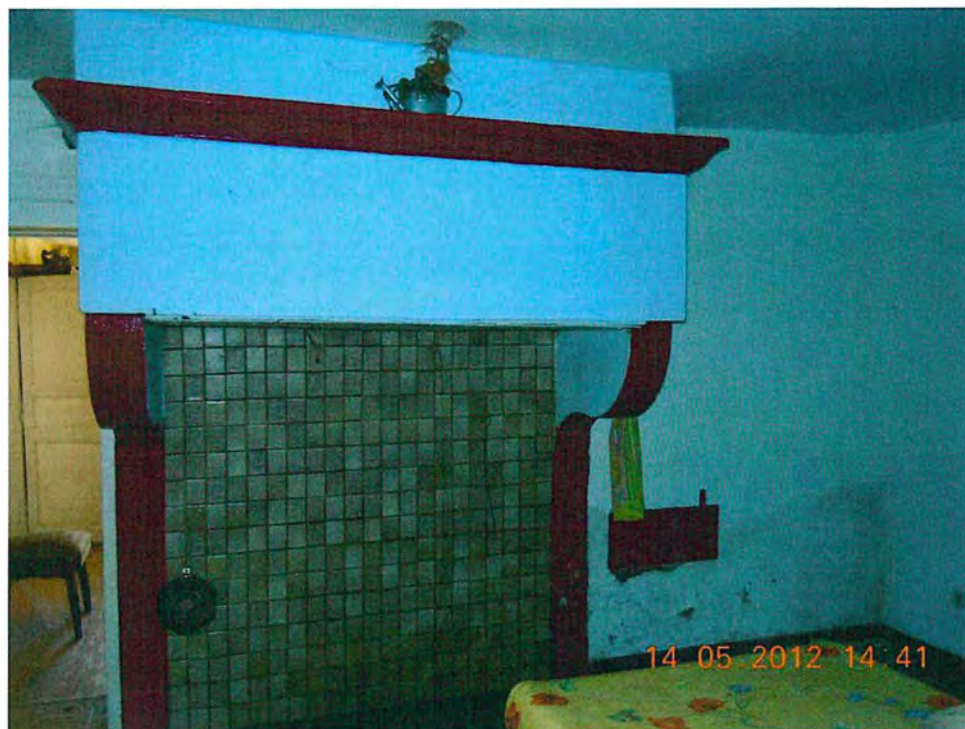
Rez-de-chaussée : Cuisine (donnant sur arrière)

Une cheminée monumentale en pierre, peinte, fond carrelé

Un évier en gré émaillé avec pierres apparentes du mur au dessous et faïences au dessus

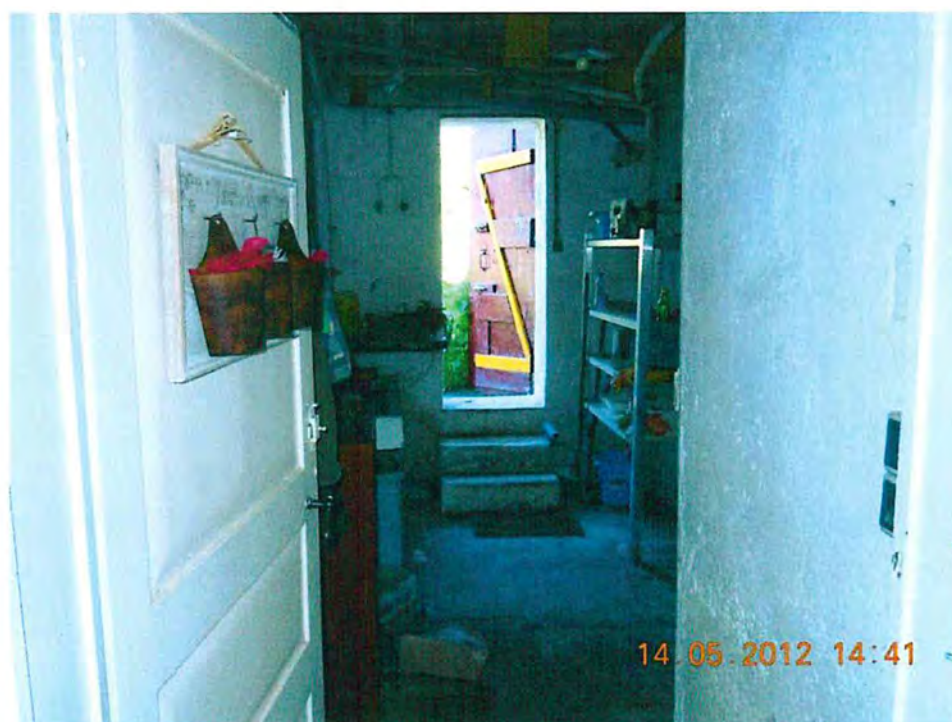
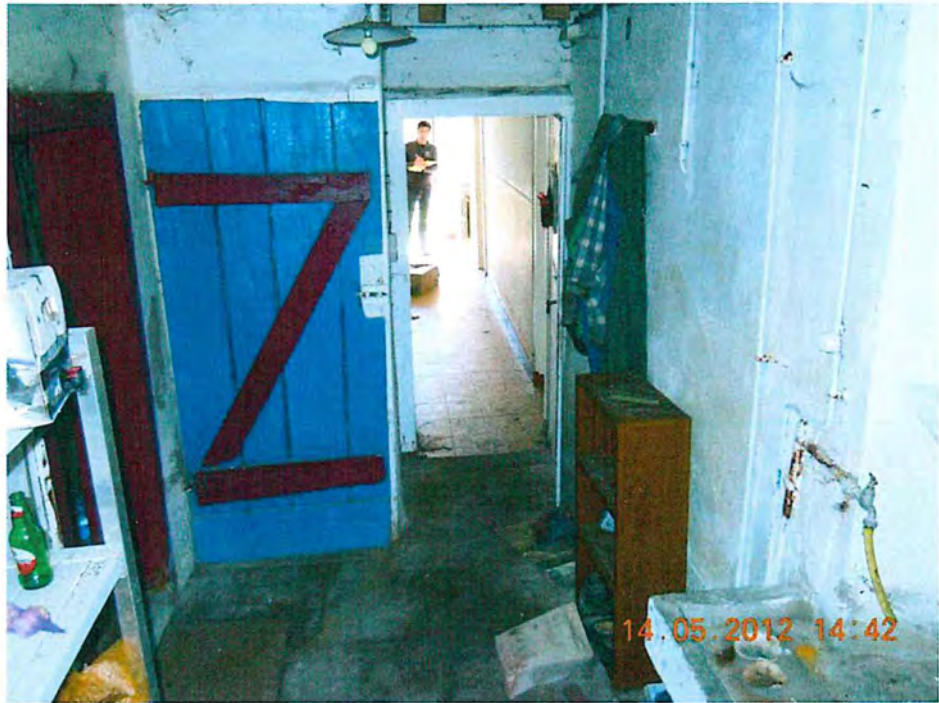
Rez-de-chaussée : Buanderie au fond du couloir, donnant sur arrière

Sol dallage ancien partiellement bétonné

Existence d'une ouverture constituée d'une ancienne porte bois peinte, donnant sur l'extérieur

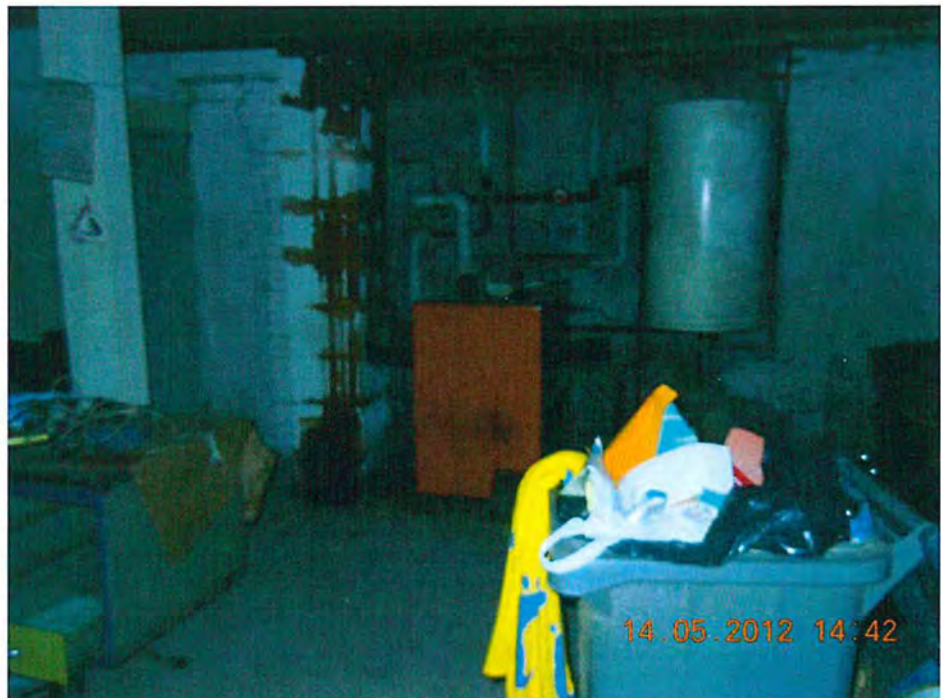
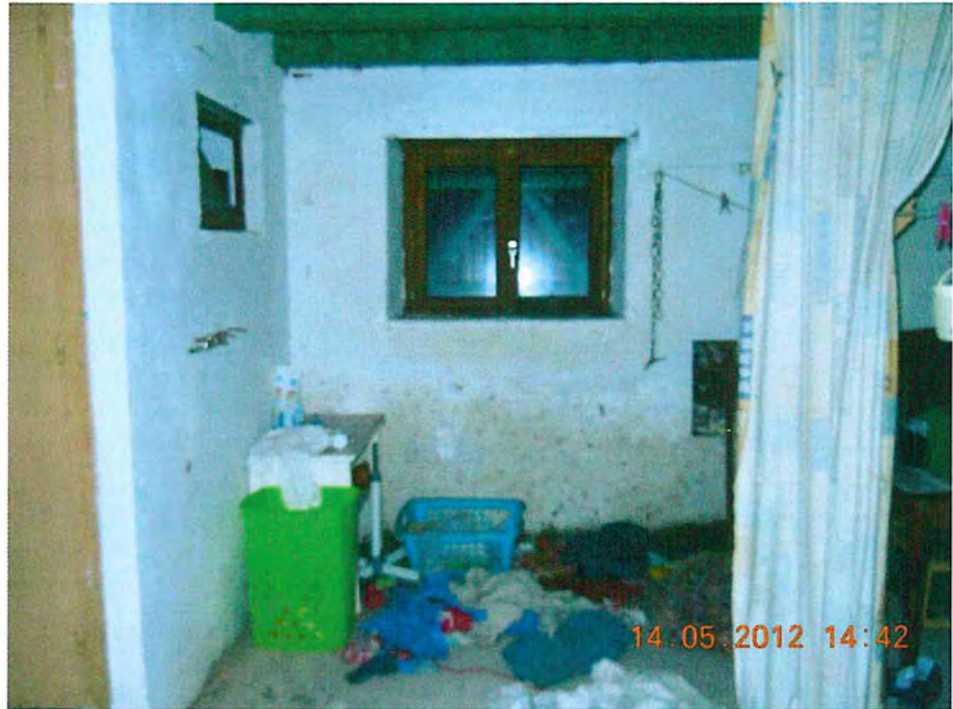
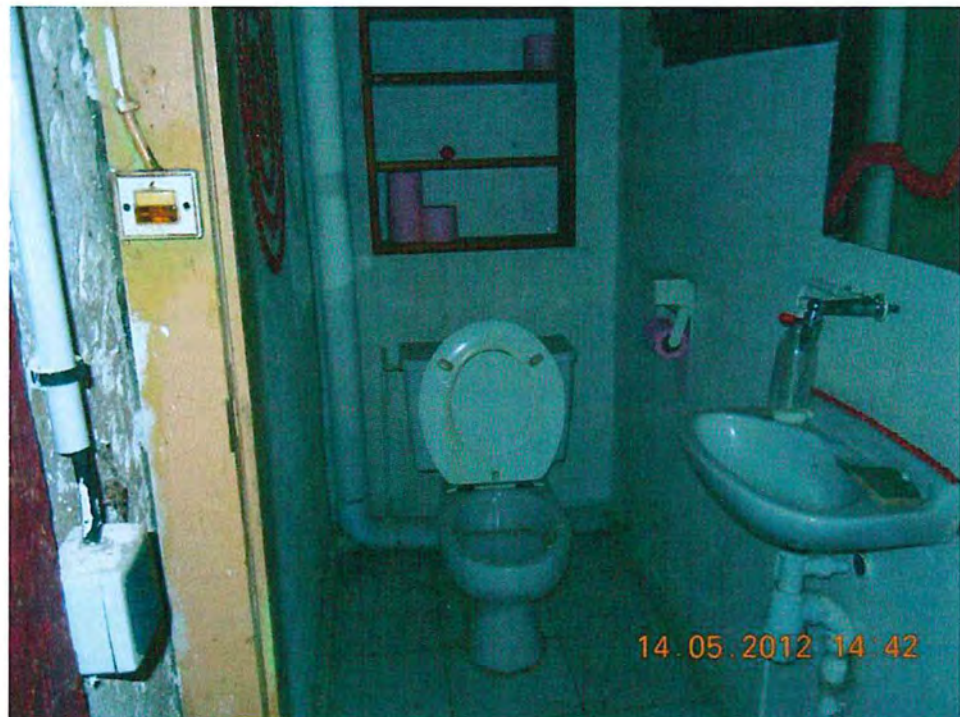
Rez-de-chaussée : remise à usage de chaufferie

Chauffage assuré par chaudière fuel bois mais ne pouvant fonctionner qu'avec du fuel, ancienne d'environ 20 années, non testée.

Présence de radiateur dans chaque pièce ; l'installation a gelé, les radiateurs sont tous fendus.

Présence de la chaudière et d'un cumulus

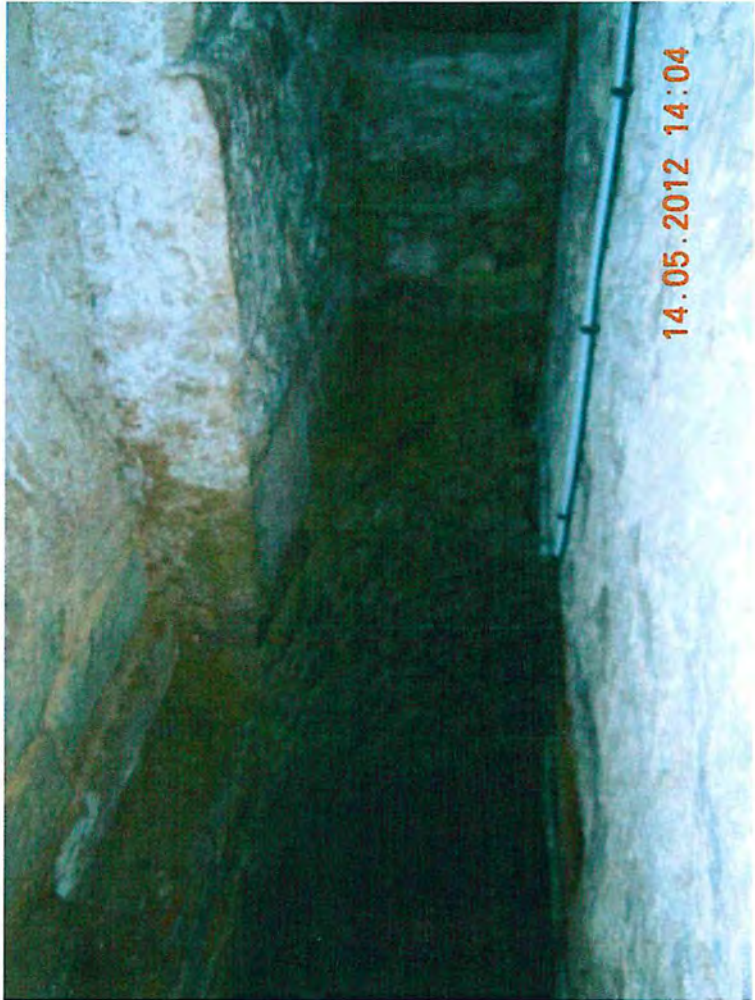
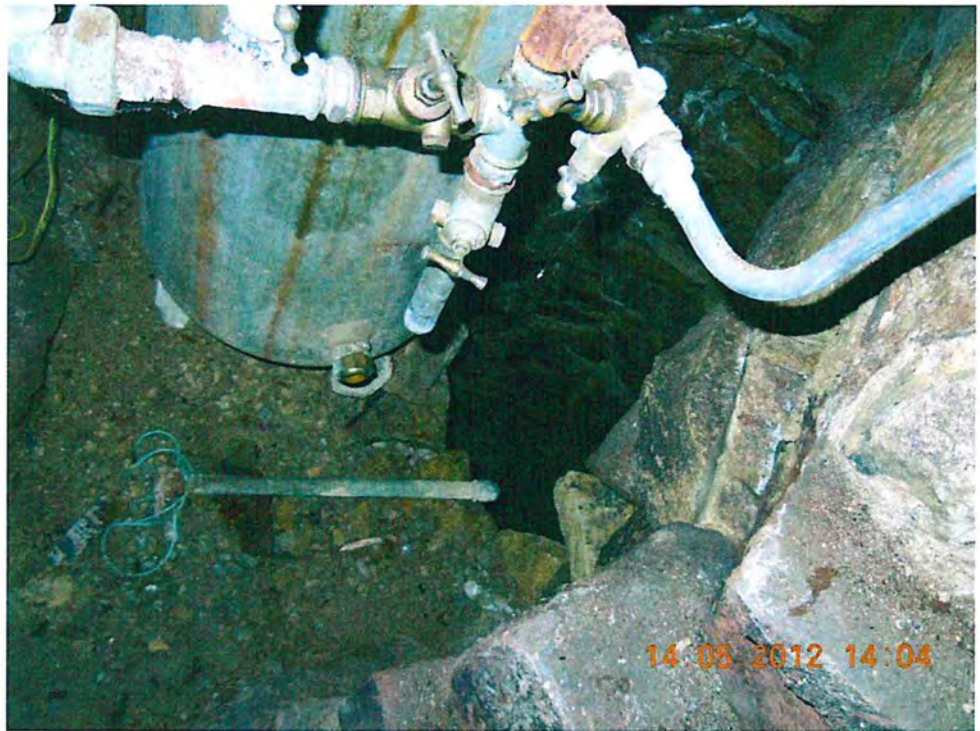
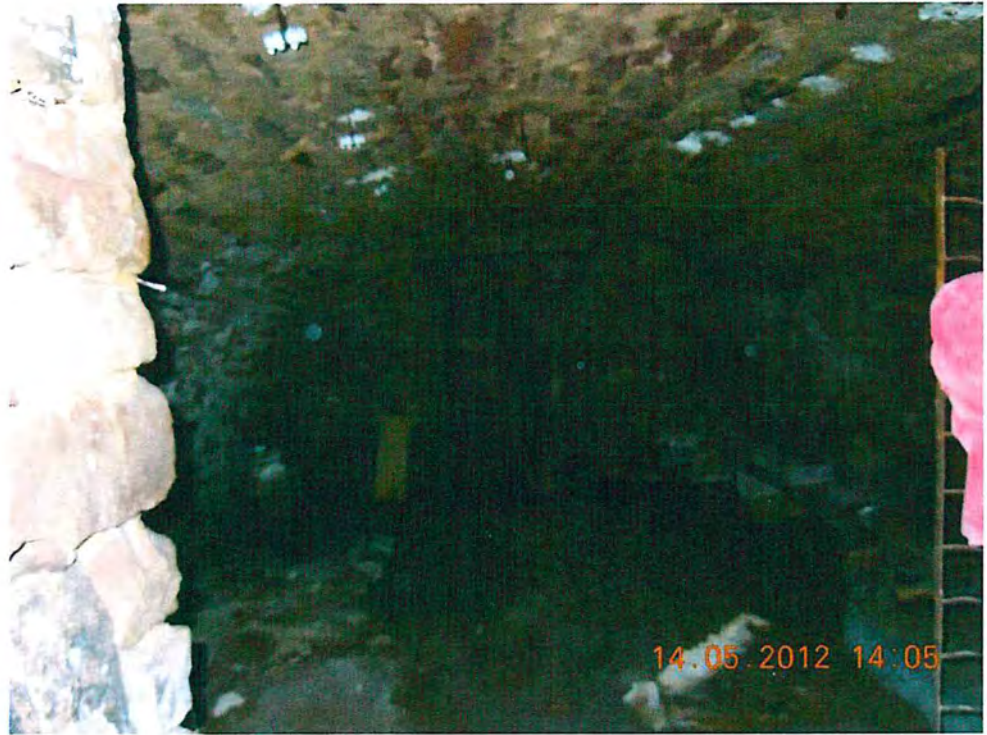
Cave voutée avec un puits (présence d'eau) et une pompe de relevage

Développement visible de moisissures ou d'un champignon (?)

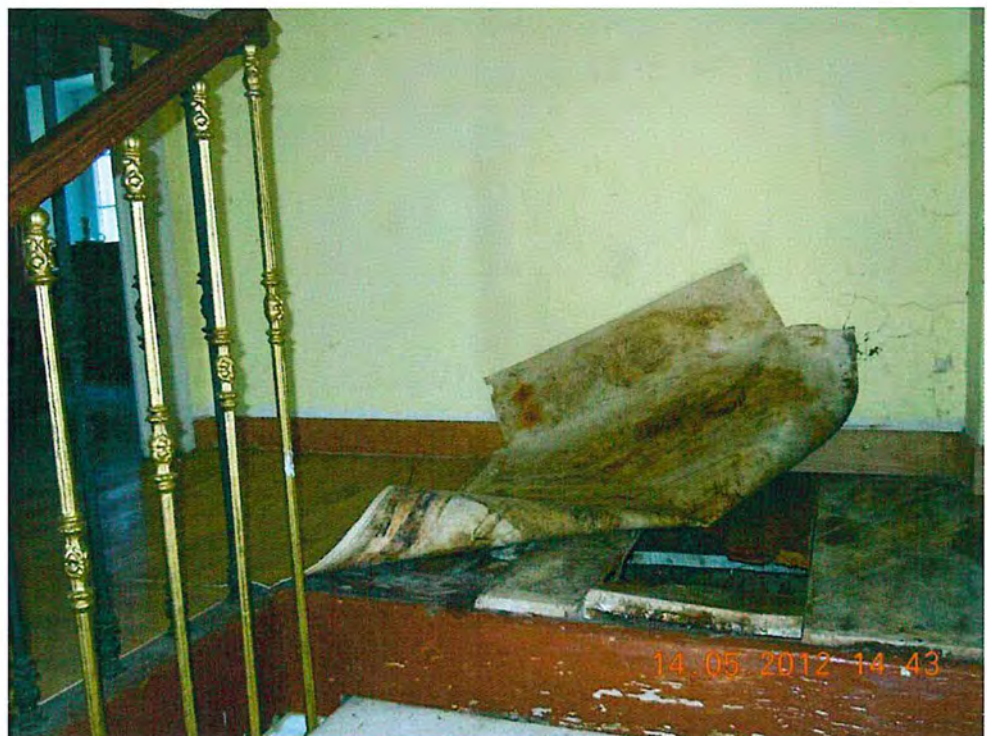
Etage : dégagement

Mur peints, peinture défraîchie

Plafond peinture jaunie

Plancher cassé au dessus de la montée d'escaliers

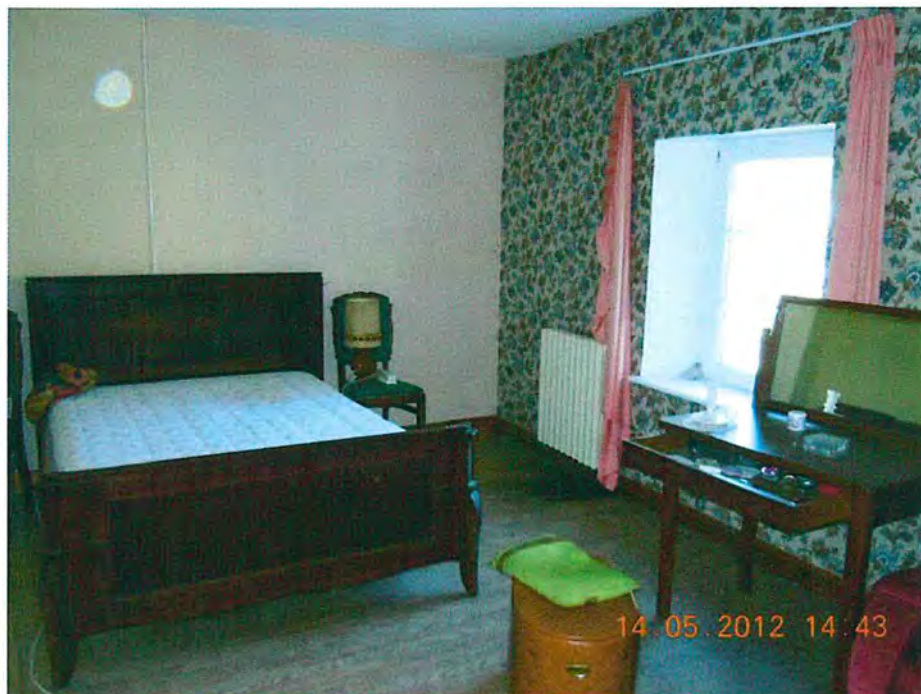
Etage : chambre au dessus de la montée d'escaliers, à gauche, donnant sur arrière

Environ 18 m²
Sol plancher en état
Mur papier peint ancien, défraîchi
Plafond plâtre fissuré, taché
Accès à une salle d'eau

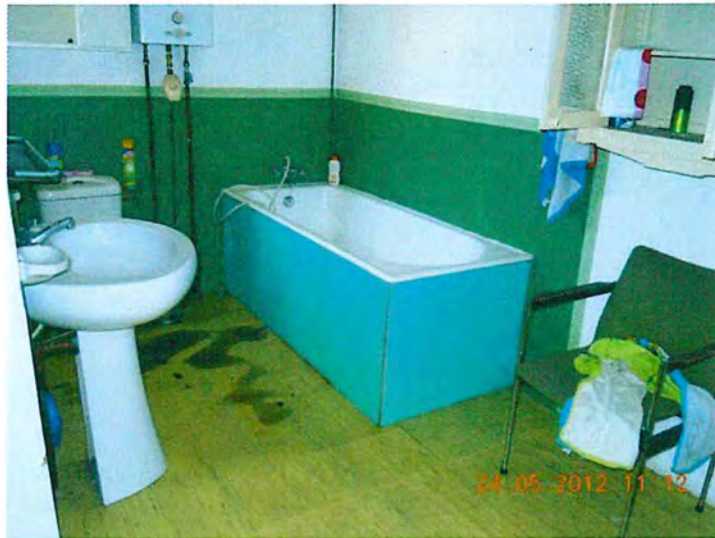
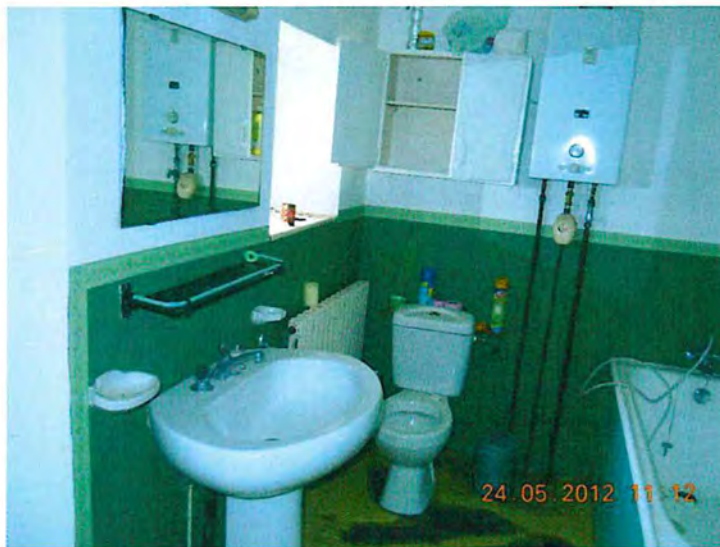
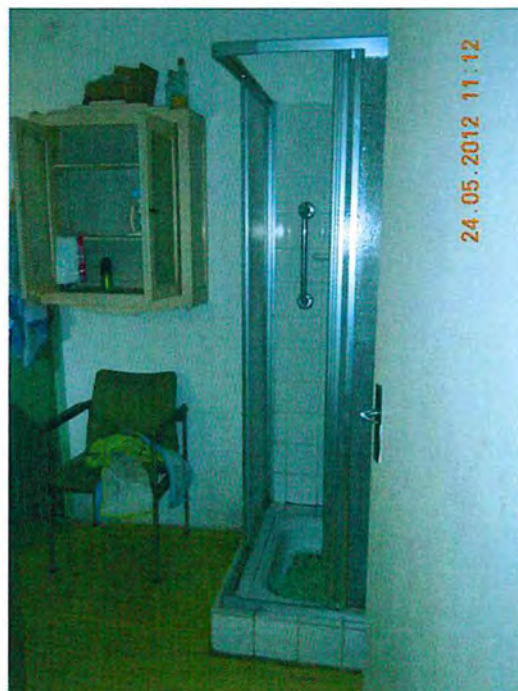
Etage : salle d'eau

Environ 8 m²
Accès par porte peinte grossièrement
Sol linoléum mauvais état
Murs peints de deux couleurs
Plafond peinture jaunie
Un lavabo, une cuvette de WC, un petit chauffe eau mural à gaz, une baignoire, un bac de douche en coin contour carrelé avec deux parois plastique : équipements anciens, état moyen.
