PROCES VERBAL DESCRIPTIF EN MATIERE DE SAISIE IMMOBILIERE

Concernant la parcelle ZC n°31, lieudit « Champs du Haut de Magnière »

Concernant la parcelle ZA n°38, 16 Grande rue

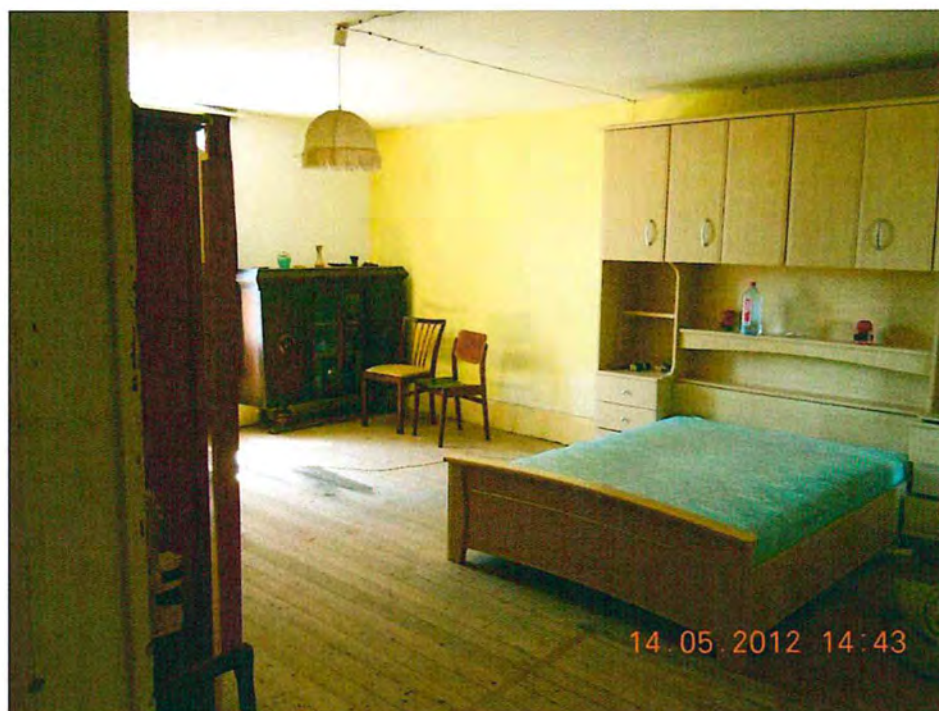
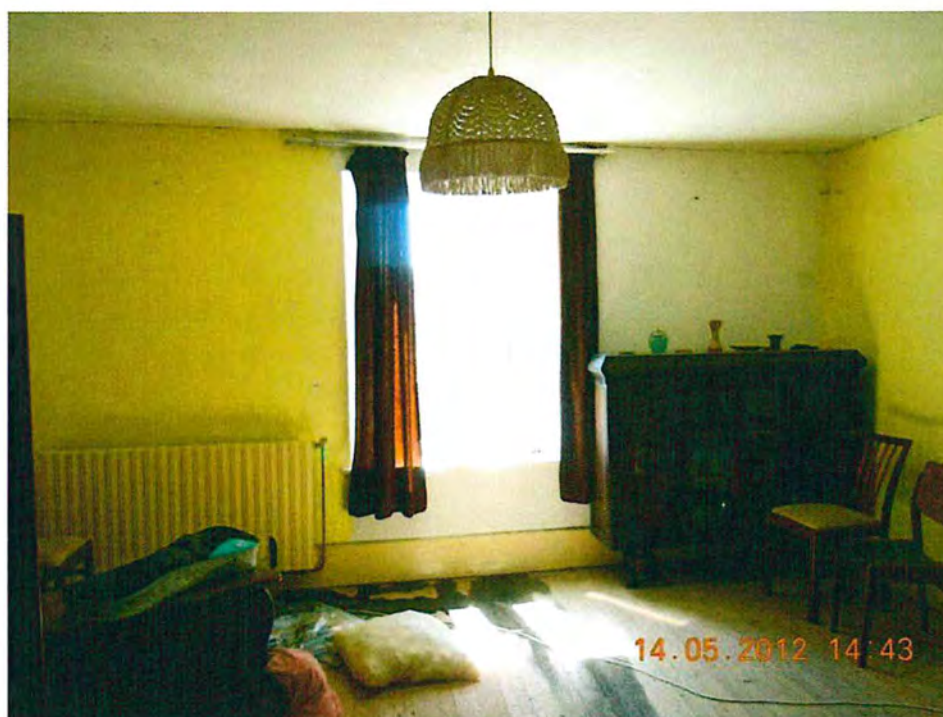
Etage : chambre donnant sur avant, coté droit

Sol parquet taché par trace noire (écoulement du radiateur)

Murs et plafond, peinture mauvais état

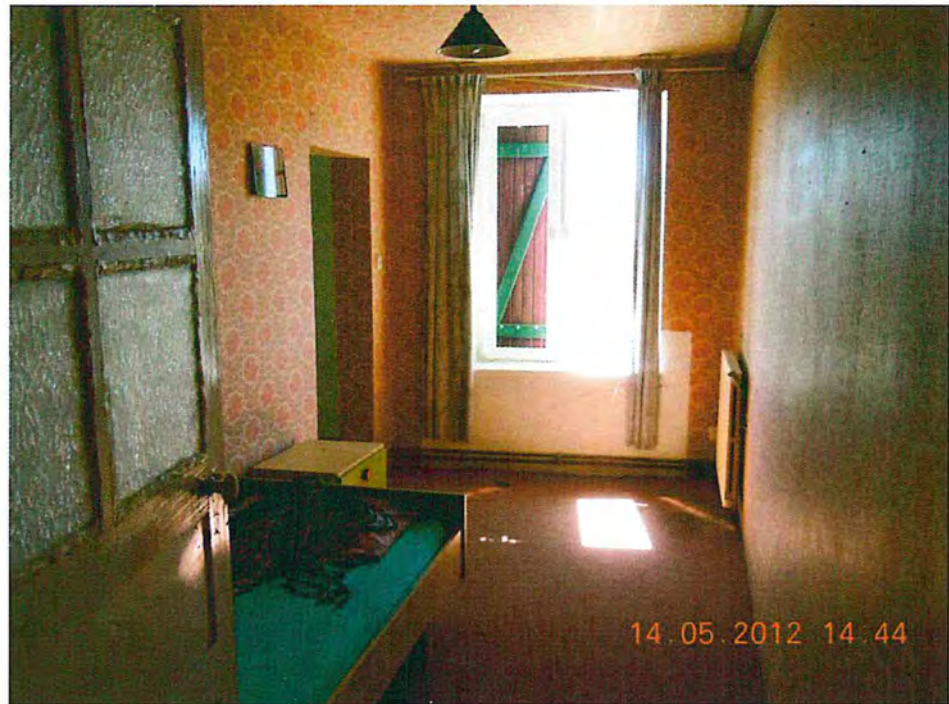
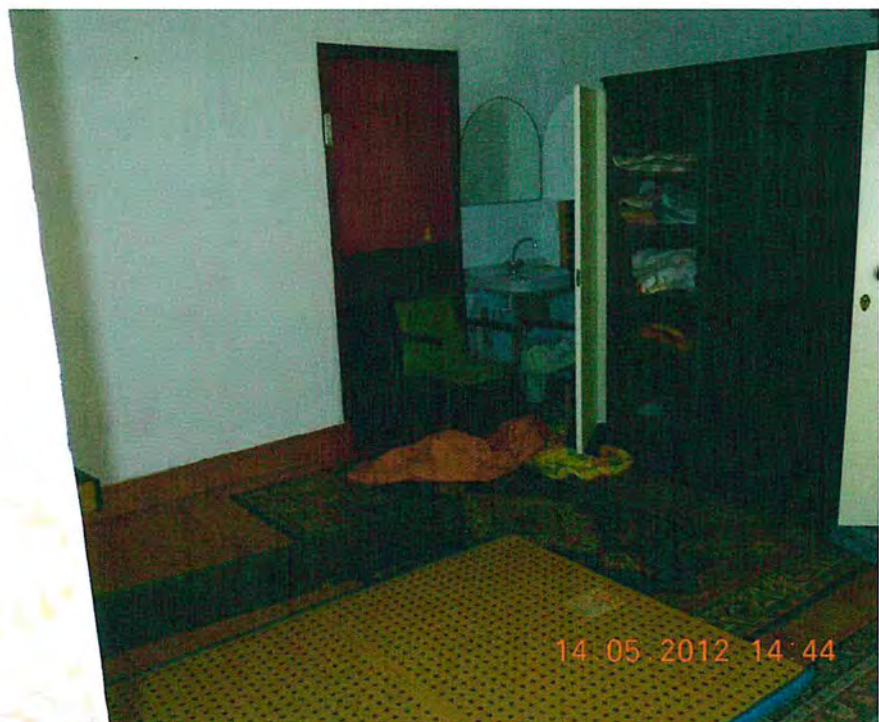
Etage : chambre donnant sur avant, coté gauche

Première partie sol moquette, murs et plafond recouverts de papier peint défraîchi

Deuxième partie murs et plafond peints en blanc, parquet au sol, présence d'un lavabo sur colonne.

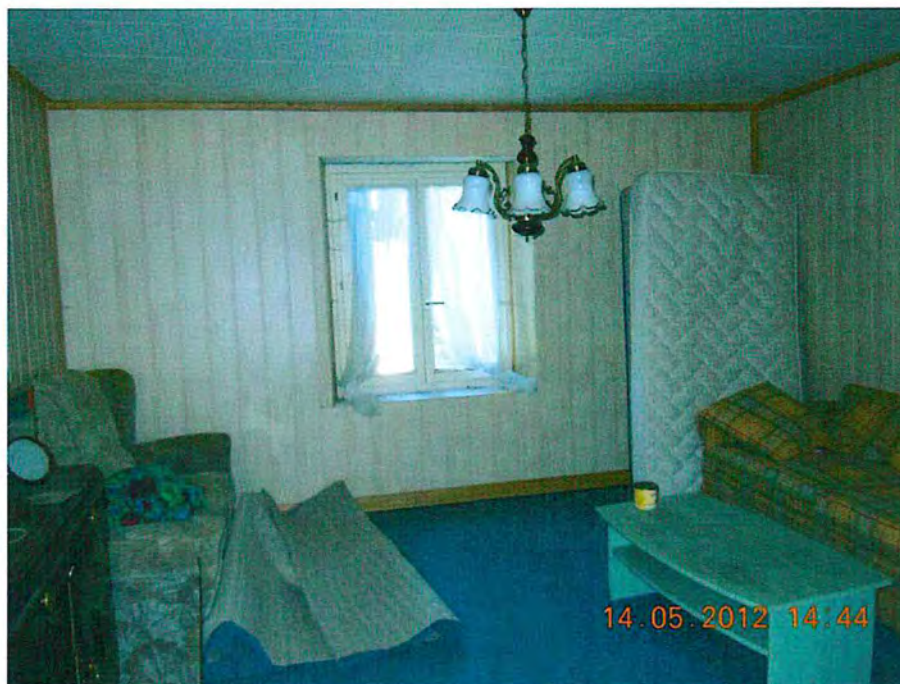
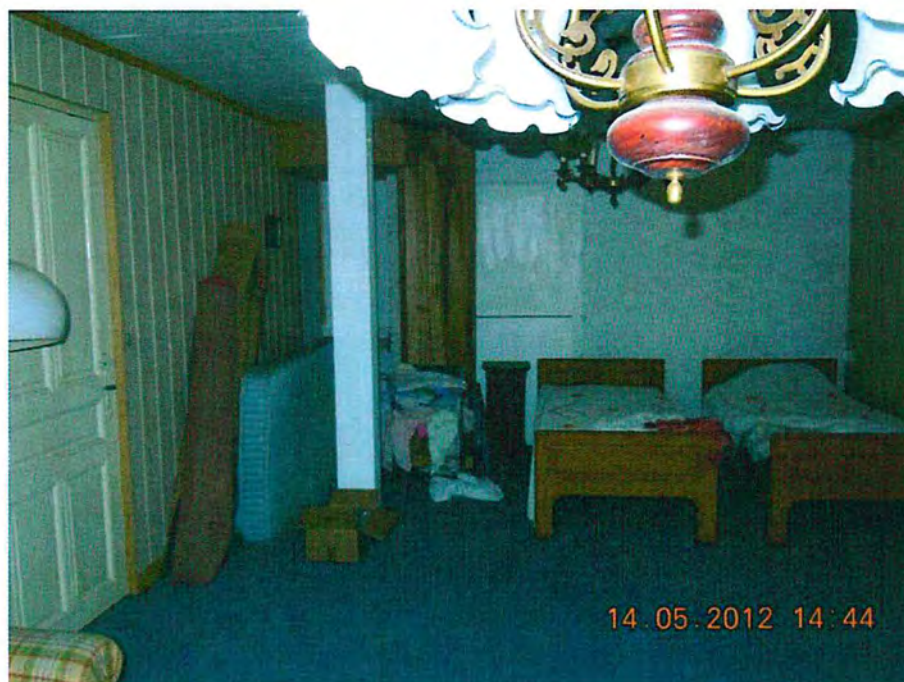
Etage : chambre au dessus de la montée d'escaliers, à droite

So recouvert de moquette
Murs recouverts de lambris PVC
Plafond recouvert de dalles polystyrène
Porte donnant dans la grange.

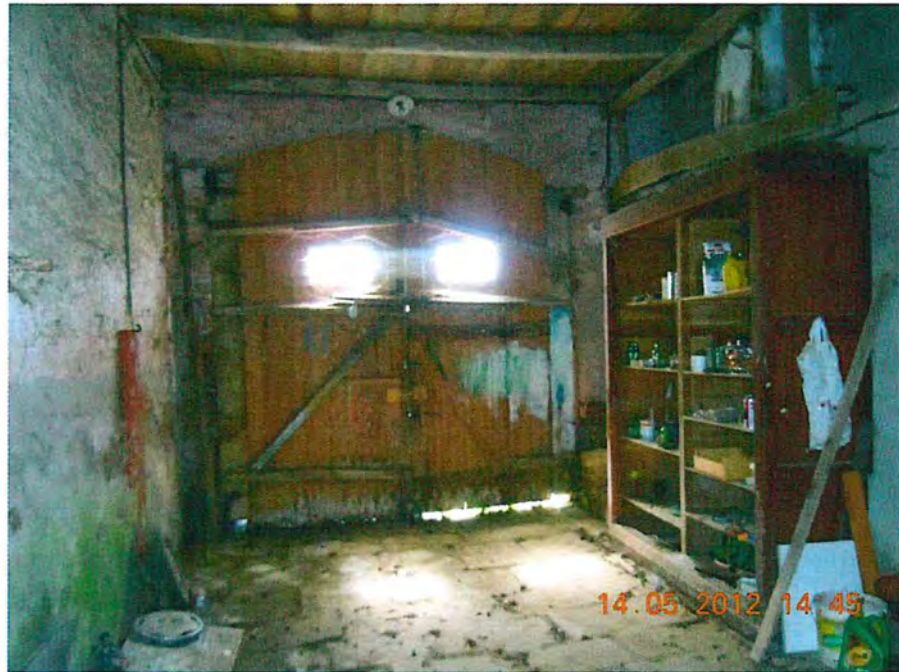
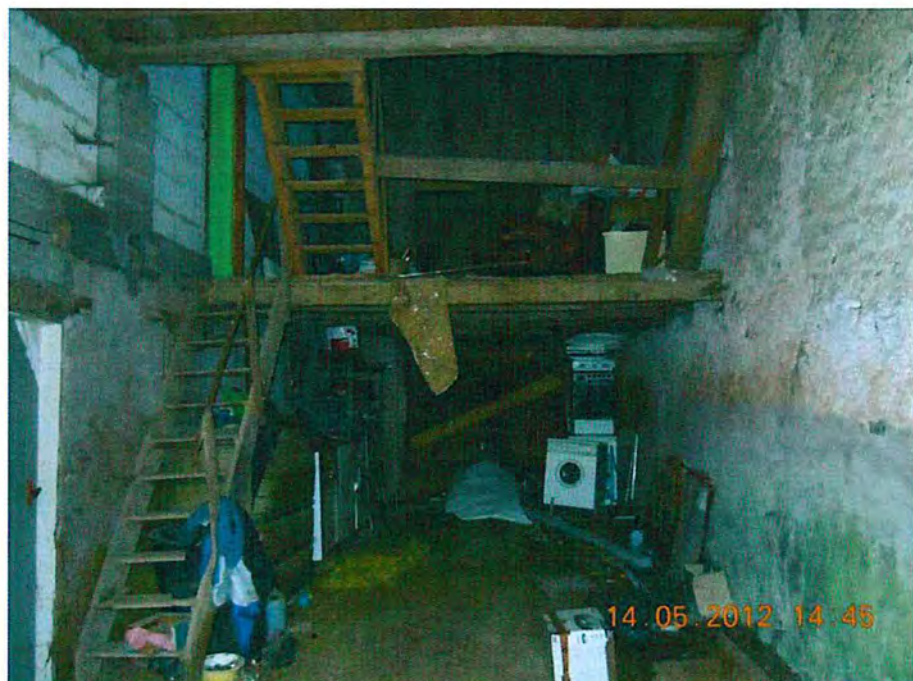
Grange traversante d'environ 45 m² avec accès par une porte de grange arrondie ancienne en mauvais état ; sol dallage ancien pour partie, deuxième partie en terre battue ; présence d'une citerne à fuel, d'un escalier bois donnant accès à une surélévation en mauvais état (accès à la dernière chambre décrite plus haut) contenant elle-même un autre escalier permettant d'accéder sous la toiture (non visité, à priori danger à emprunter ce second escalier)
