PROCES-VERBAL DE DESCRIPTION

CIC EST C/ SCI B.S.V.

25/04/17

***Une maison à usage d'habitation et de grange située 1 rue Maies Jeannesse et 4 rue Croix Didière, cadastrée:**

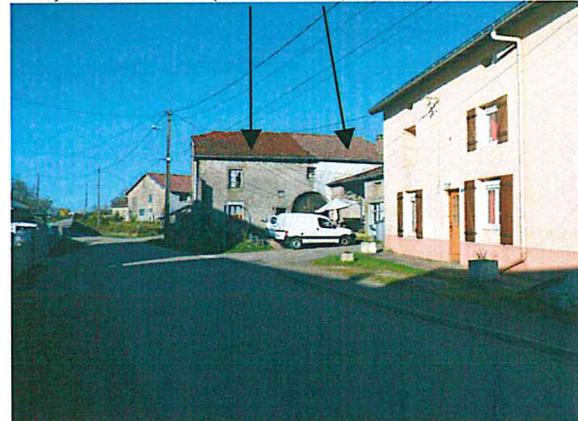
façades sud-ouest (n°260 et 259)

L'ensemble est monté en moellons, couvert de trois toits de tuiles mécaniques avec rives, gouttières incomplètes et descentes, l'ensemble ayant été repris partiellement –sur l'extension– alors que le restant est ancien, notamment le pan sud-est de la grange.

Les murs sont couverts d'un ancien crépi, non repris, avec de nombreux défauts, pertes de matière, quelques fissures. Les arasements sont défectueux notamment aux sorties de pannes.

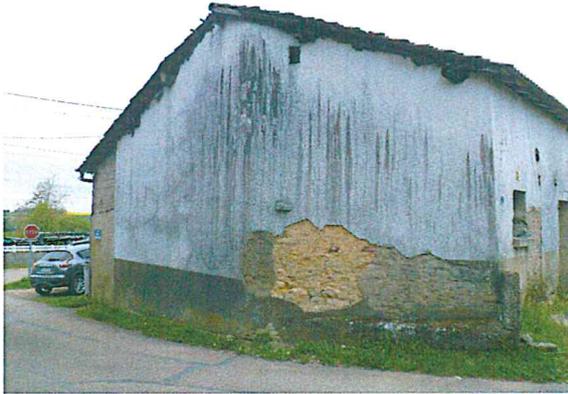
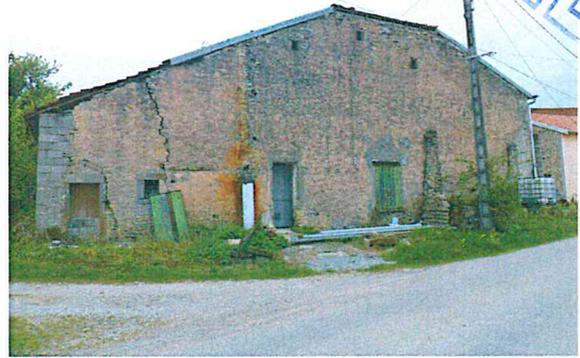
Une lézarde importante est présente sur le mur nord-ouest.

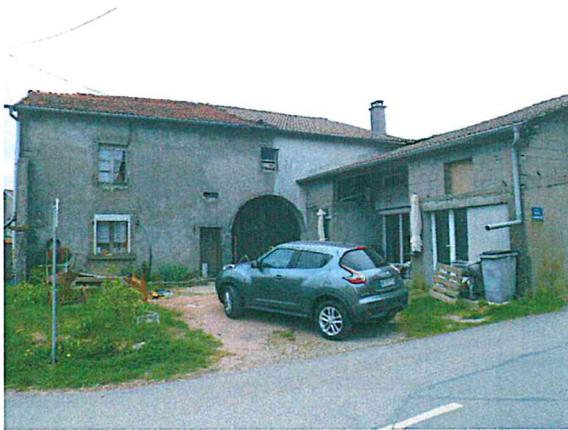
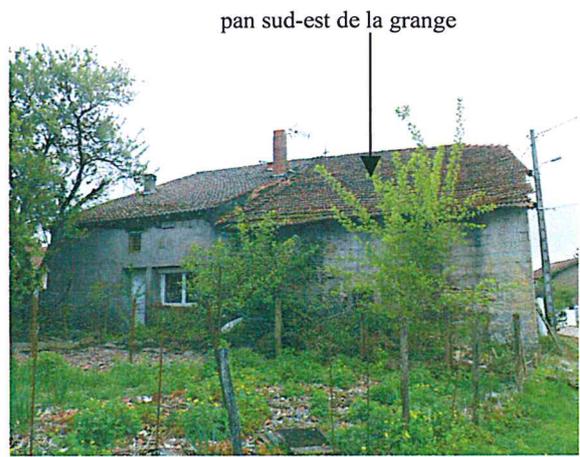
La cour avec terrasse est en tout-venant, la reprise du mur de l'extension est en parpaings non crépis.

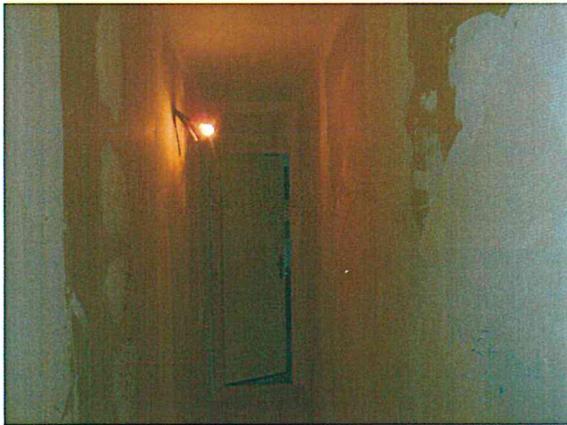
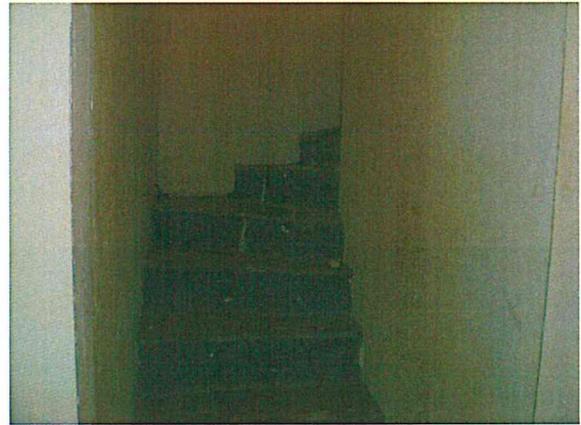
Depuis le dégagement, la cage, l'escalier béton ne sont pas terminés, dans le couloir, le BA13 est posé mais non finalisé, parquet flottant.

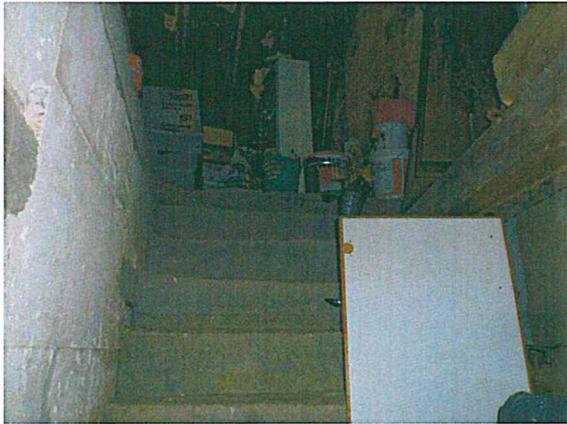
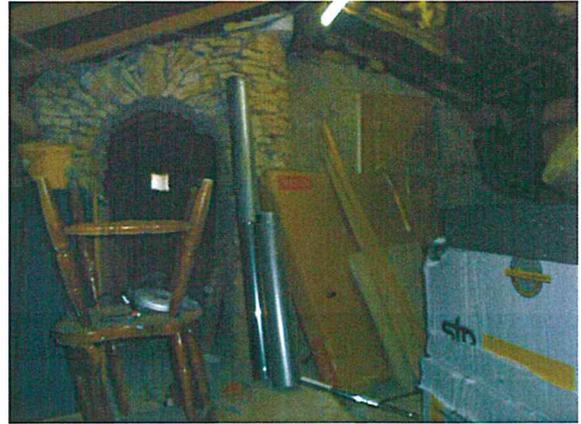
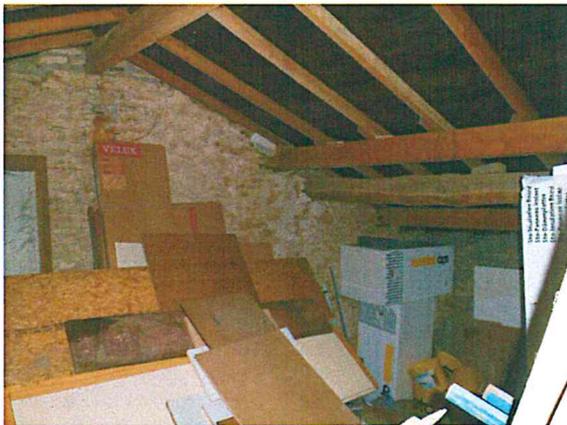
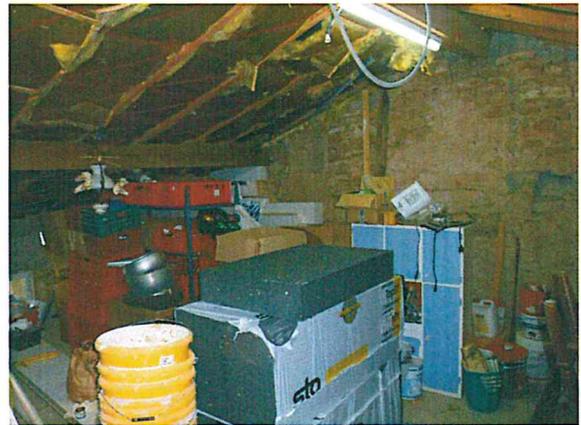
Il est situé au-dessus de la cuisine et de l'entrée dans laquelle se trouve la porte sur l'escalier béton brut. Arrivée sous la toiture avec pare-vapeur visible, une isolation partielle de laine de

verre, murs de moellons crépis partiellement, sol béton, un lanterneau en nord-ouest. un passage en voûte sur une petite pièce.

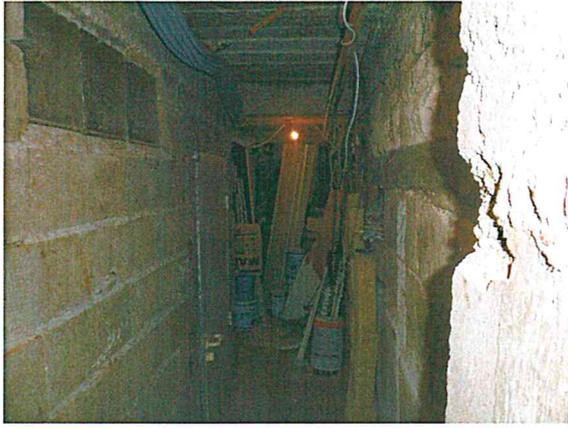
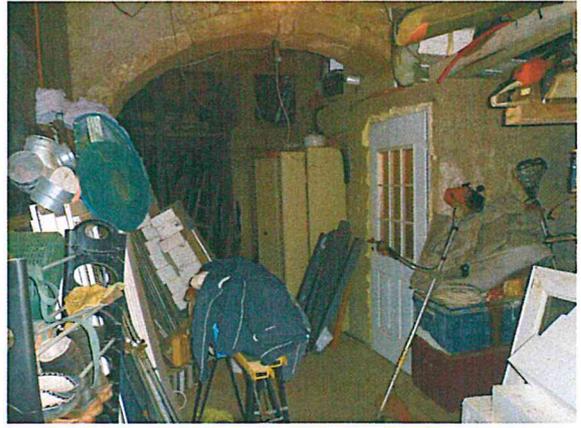
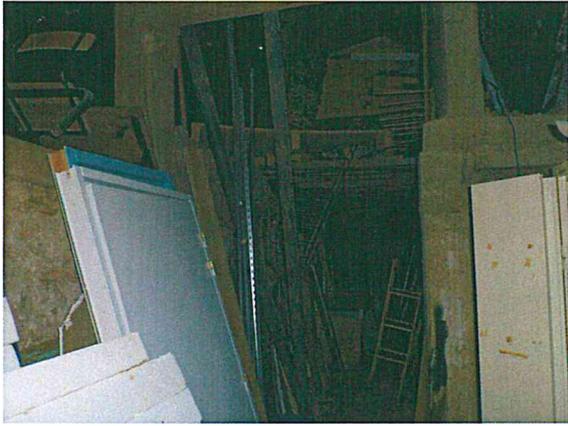
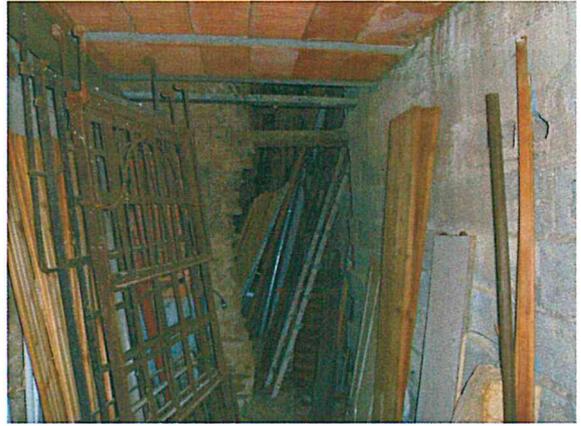
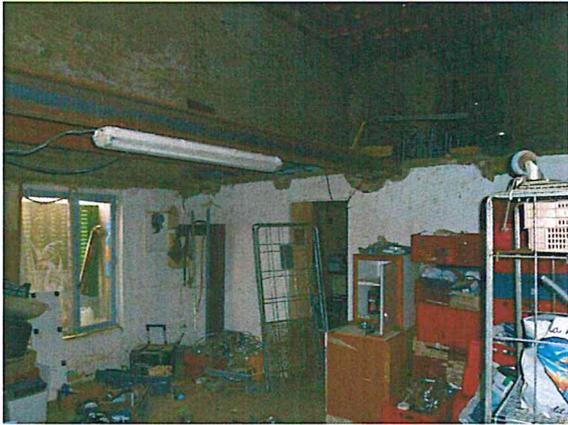
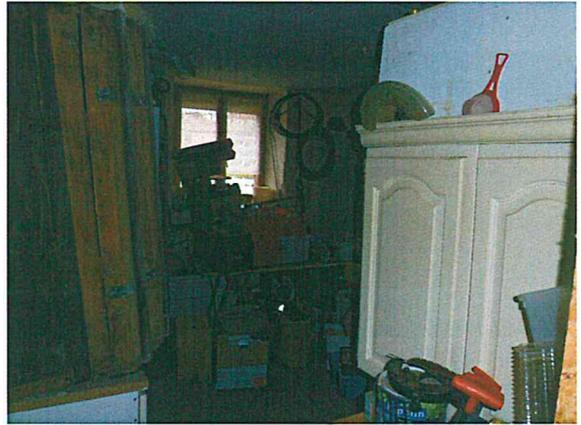
Sur le côté nord-ouest de la grange, sont disposées plusieurs pièces, anciennes, certaines avec plafond d'autres sans n'ayant que la toiture comme couverture. Sol béton, murs de moellons ou de parpaings. Fenêtres et portes sont vétustes.
