PROCES VERBAL DE DESCRIPTION

L'AN DEUX MILLE DIX
ET LE VINGT-TROIS JUIN

me suis transporté ce jourd'hui, 23 Juin 2010, 10 Avenue de Senones à MOUSSEY, accompagné de Monsieur MANUARDI Antoine, expert de la Société AEM, où j'ai rencontré [REDACTED] à l'effet de procéder à la description de l'immeuble lui appartenant comme suit :

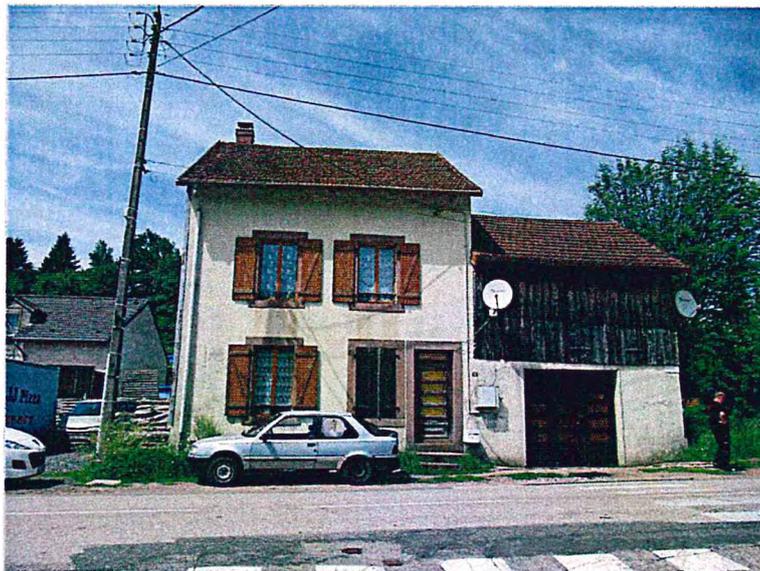
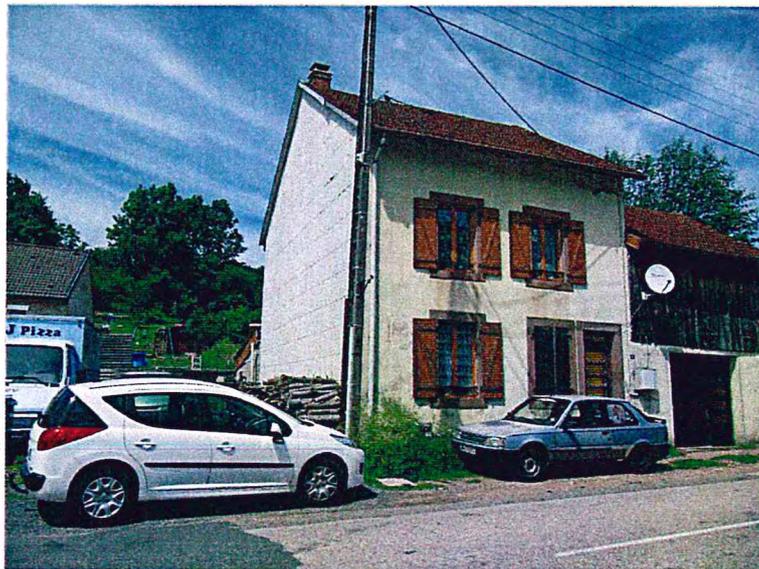
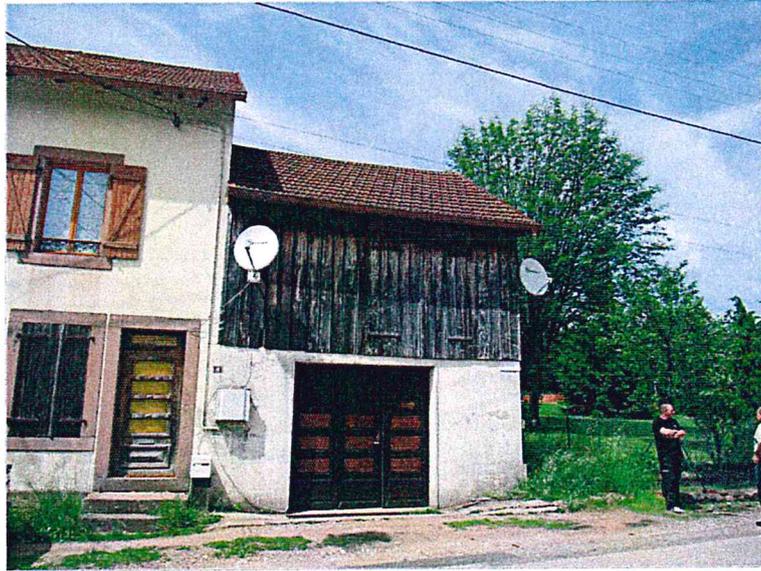
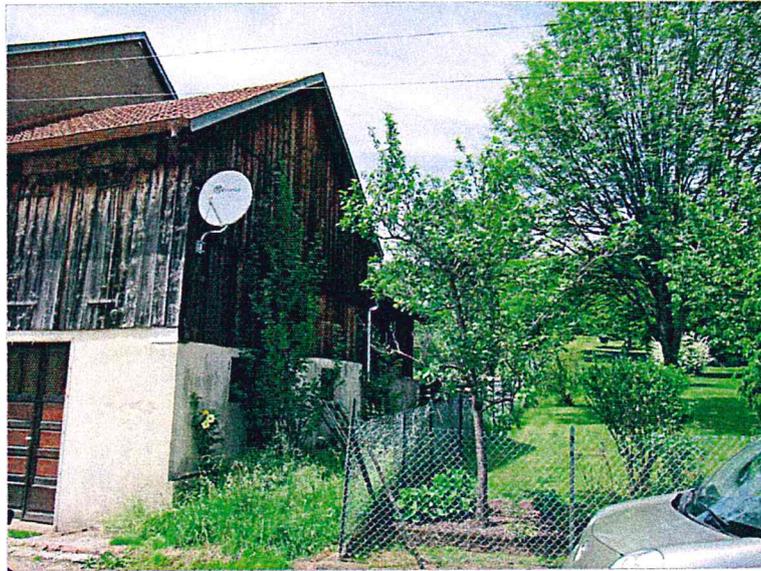
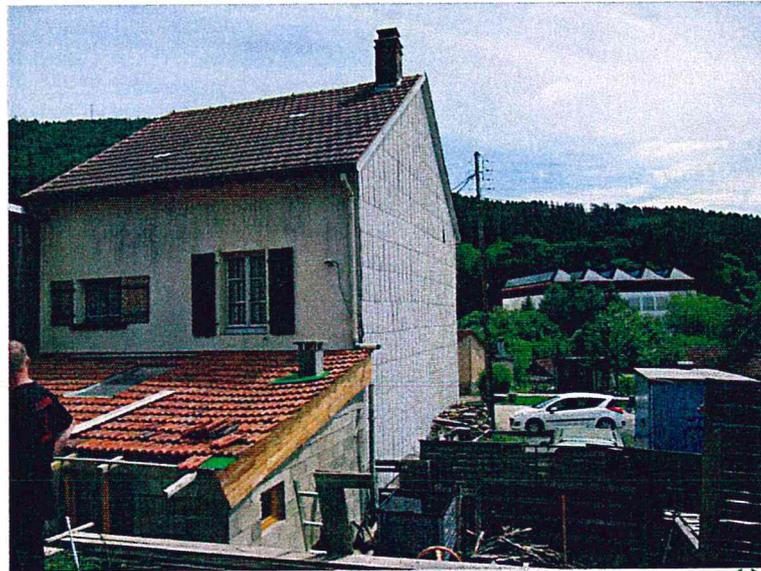
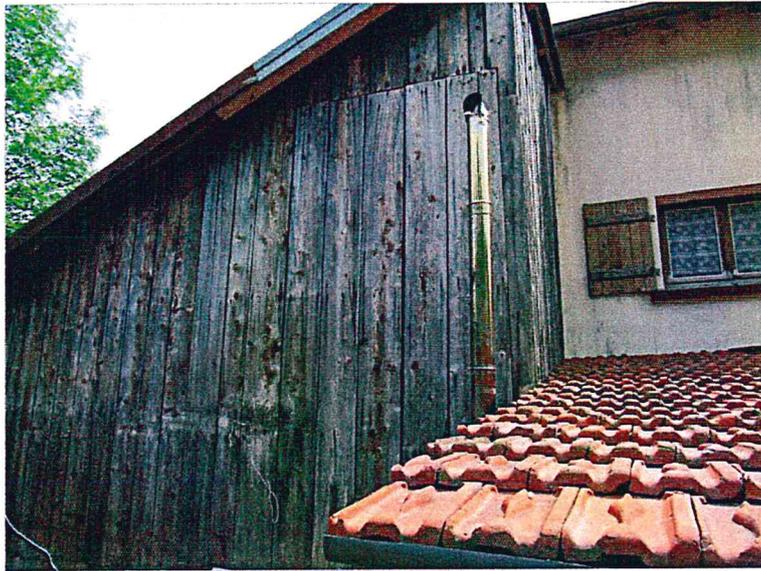
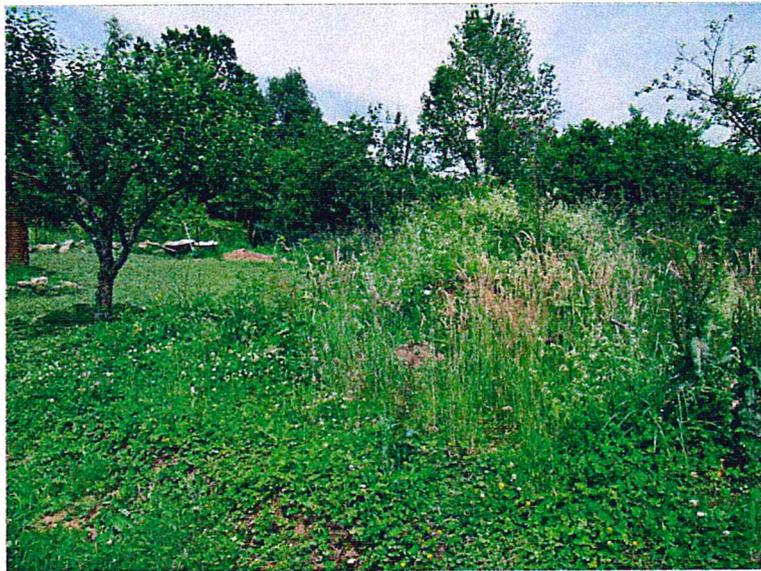
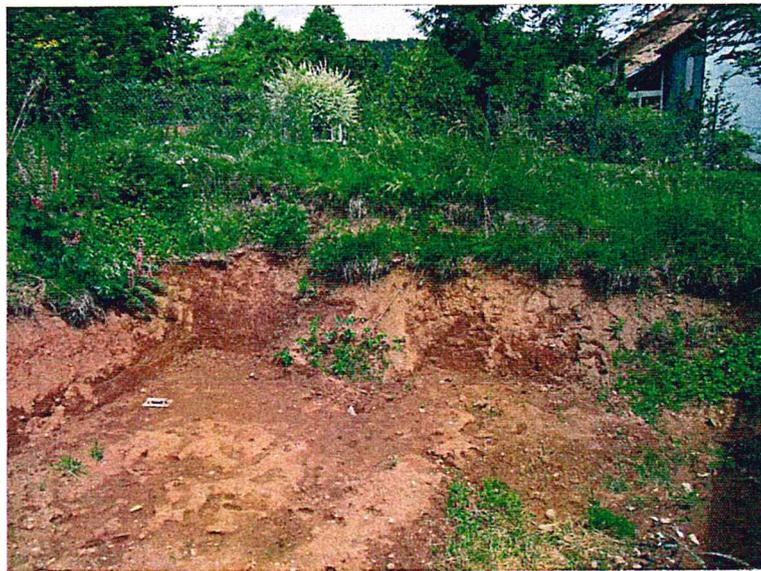
1. DESCRIPTION GENERALE (Photos 1 à 8)

Le corps principal de la maison est en moellons couverts de crépi ancien et pour partie bardage côté Ouest.

En toiture, chéneaux en zinc, bandes de rives en zinc ancien, tuyaux de descente arrachés, et en toiture, tuiles anciennes et en mauvais état.

L'ensemble de l'immeuble est vétuste et mal entretenu.

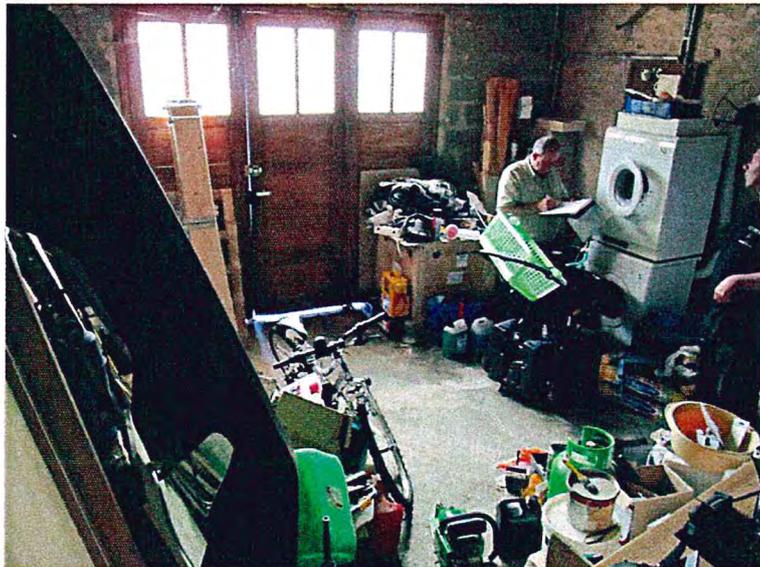
Photo 9

Porte à trois battants avec parties vitrées, montants bois, le tout vétuste.

Ensemble ancien, vétuste.

- interrupteurs et prises anciens ;
- un larmier, montants bois, vitre verre cathédrale ;
- un boîtier électrique et disjoncteur vétuste ;
- un néon sans cache.

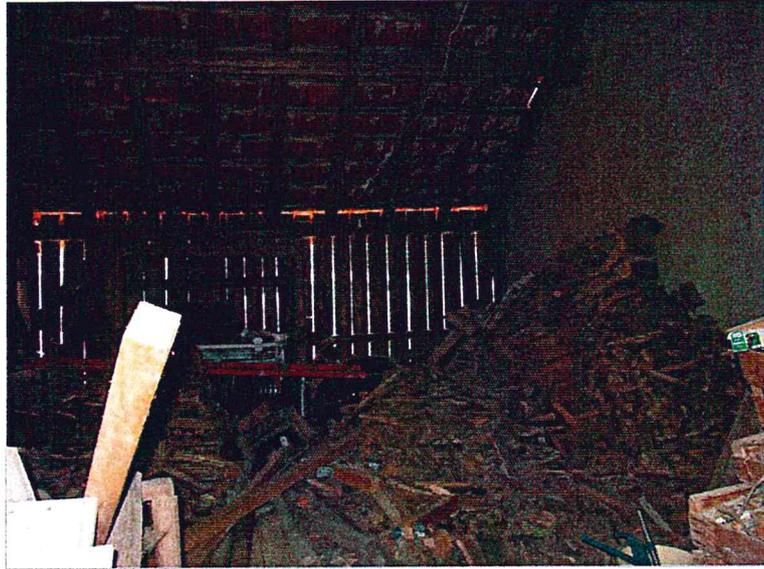
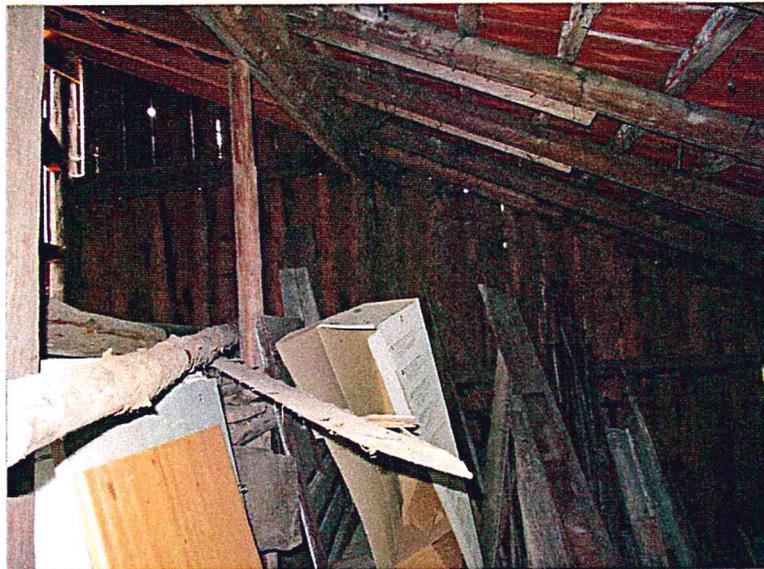
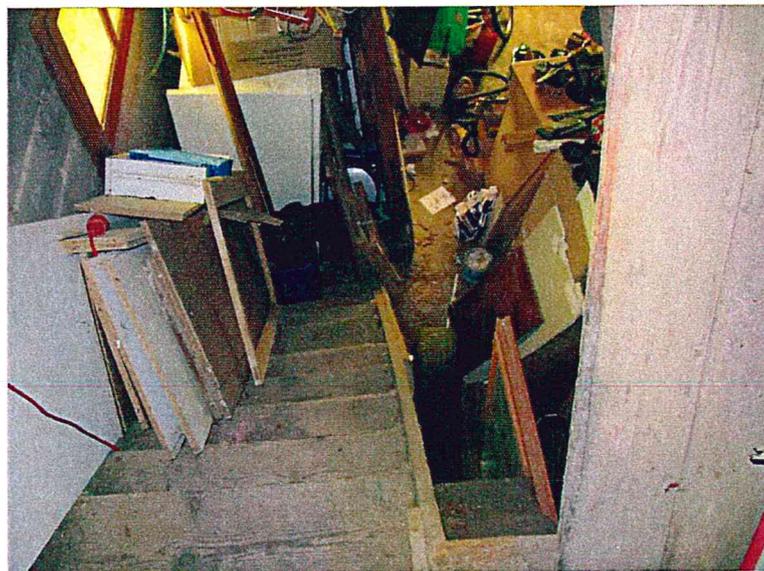
GRENIER (Photos 10 à 12)

SOL : plancher en mauvais état ;

MURS : une partie en moellons couverts de crépi,
le reste fait de planches de bois vétustes ;

TOITURE : ancienne, vétuste, présentant apparemment de nombreuses fuites.

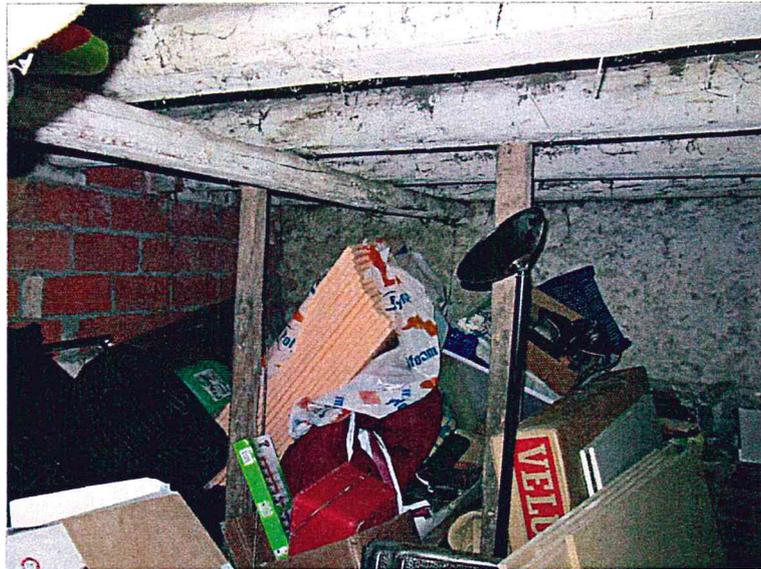
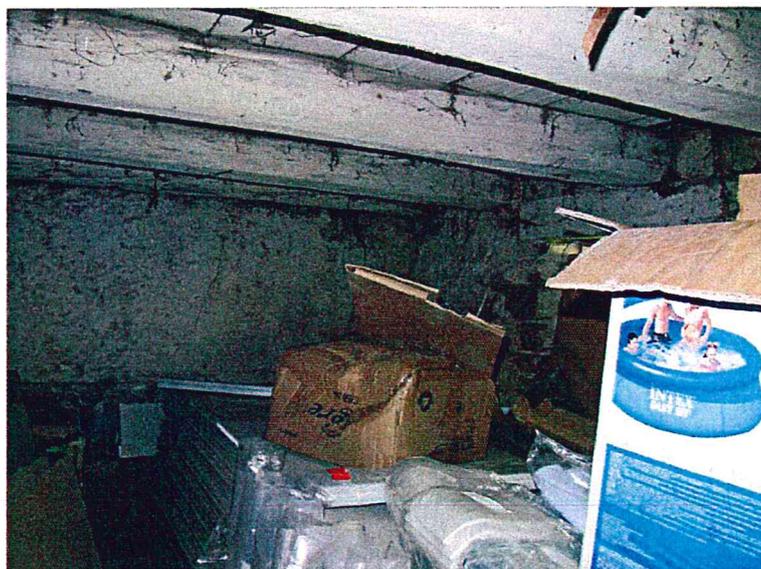
PETIT ENGRANGEMENT (Photos 13 et 14)

A l'arrière du garage, accessible par un chambranle sans porte avec linteau en bois pourri.

PLAFOND : fait de vieilles solives et plancher en mauvais état.

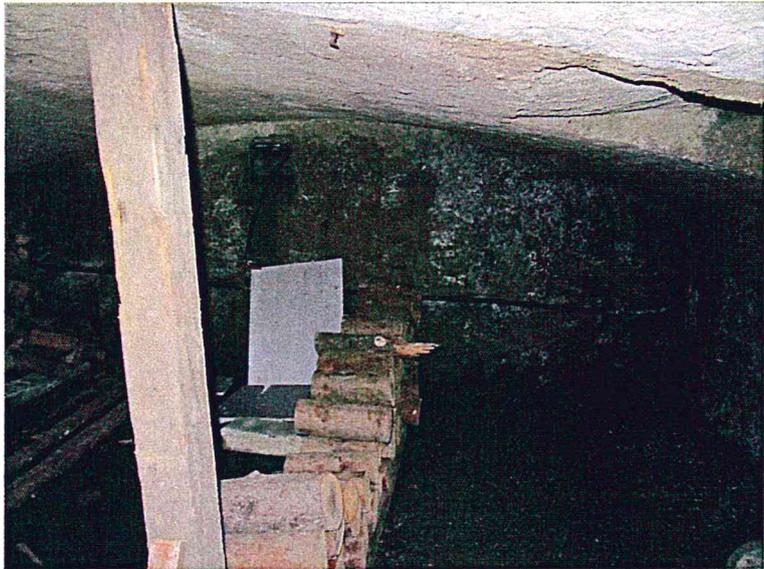
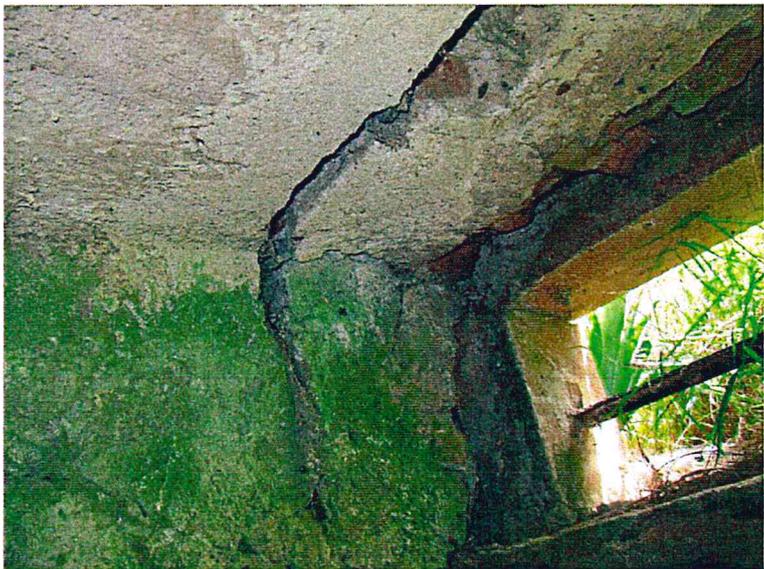
CAVE VOUTEE EN DEUX PARTIES (Photos 16 à 18)

Accès par une porte en bois vétuste et une volée de marche en béton mauvais état.

PLAFOND : fissuré de manière importante.

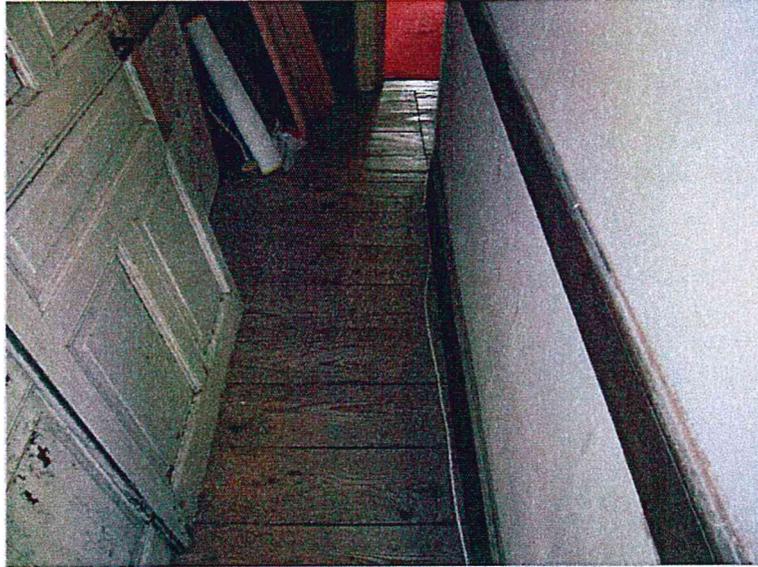
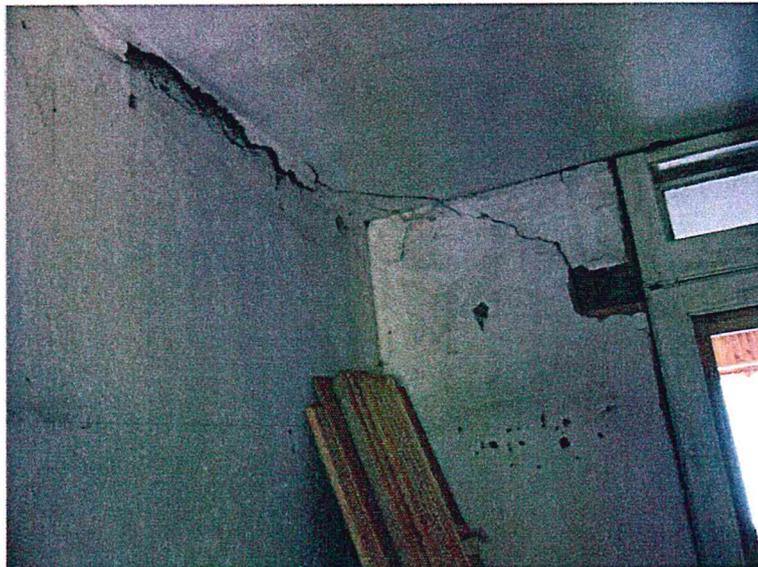
COULOIR DE DISTRIBUTION (Photos 35 et 36)

SOL : plancher ancien, vétuste ;

MURS : plâtre vétuste ;

PLAFOND : plâtre vétuste.

- entre l'escalier et le couloir, une fenêtre à deux battants, montants bois, vitres simples, avec crémone ;
- une tablette de fenêtre en bois ;
- entre le mur et le plafond, fissures importantes ;
- un boîtier électrique avec disjoncteur.

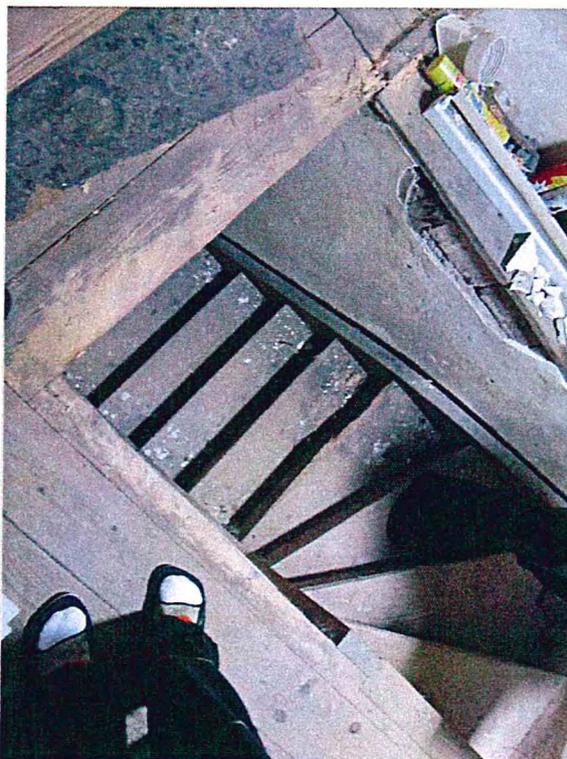
Photo 45

MARCHES : bois ancien, vétuste, nez de marche attaqués par les vrillettes, le limon se décolle du mur.

Etage sans rambarde de protection.

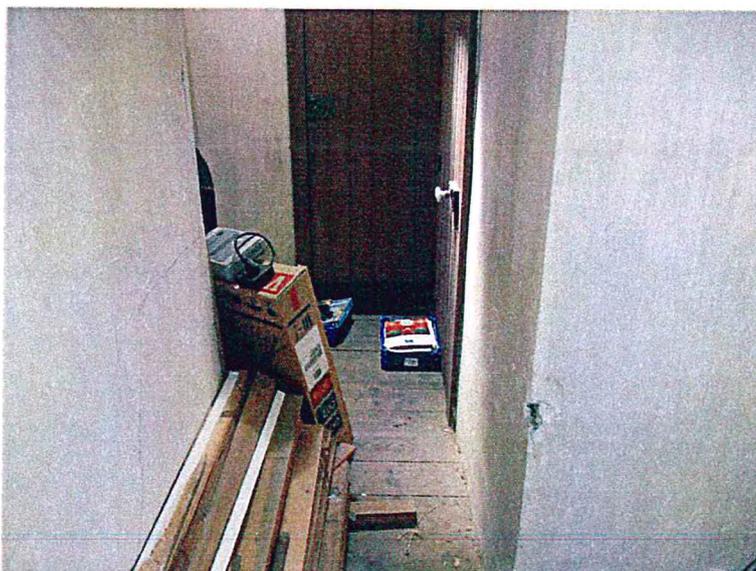
Photo 46

MURS : plâtre ancien avec nombreuses et importantes fissures ;

PLAFOND : plâtre ancien avec nombreuses et importantes fissures, deux tuiles de verre ajouré.

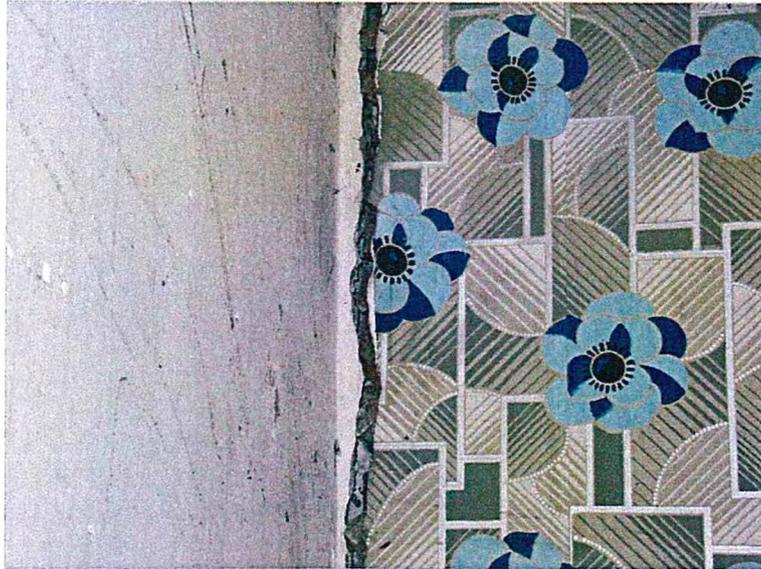
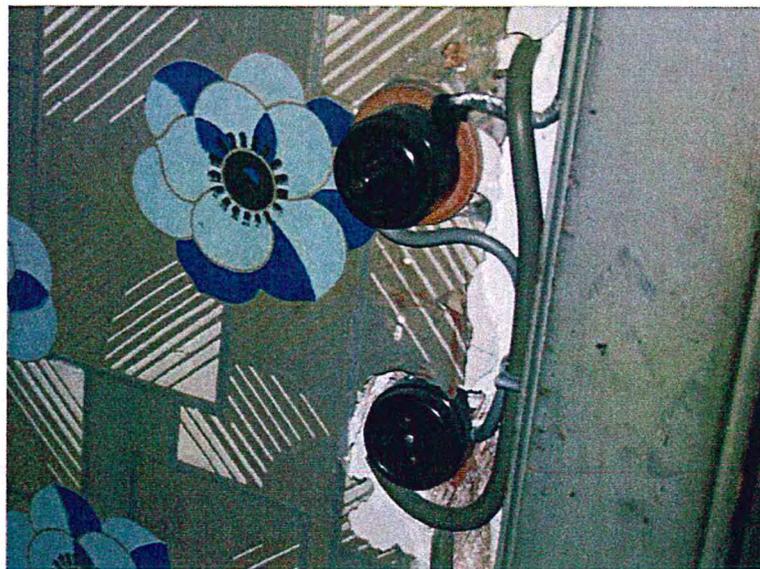
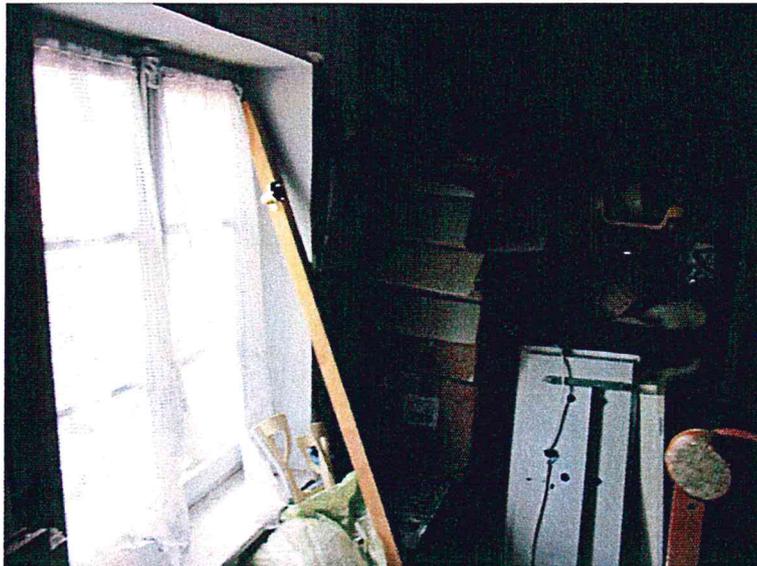
PREMIERE CHAMBRE (Photos 47 à 49)

MURS : tapisserie ancienne et plâtre ancien avec fissures ;

PLAFOND : plâtre ancien avec fissures.

- une fenêtre à deux battants, montants bois, vitres simples ;
- une tablette de fenêtre en bois ancien ;
- une arrivée électrique ancienne et vétuste ;
- une fissure importante en angle du mur laissant apparaître le jour extérieur.

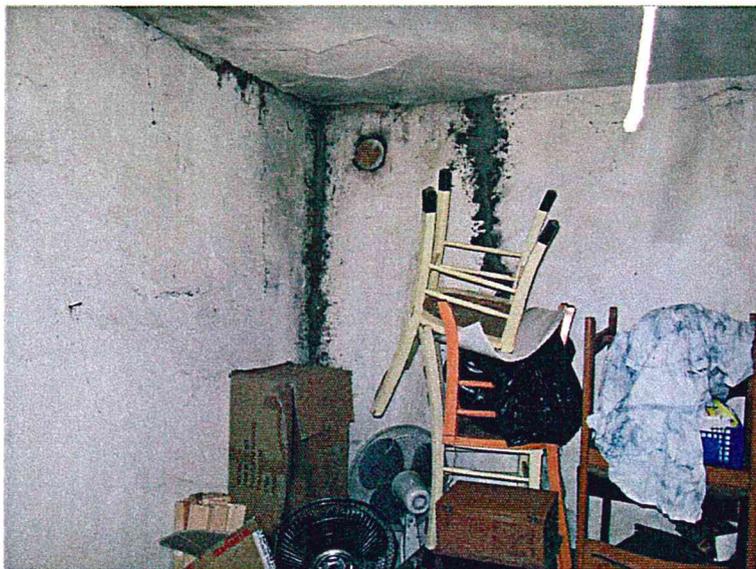
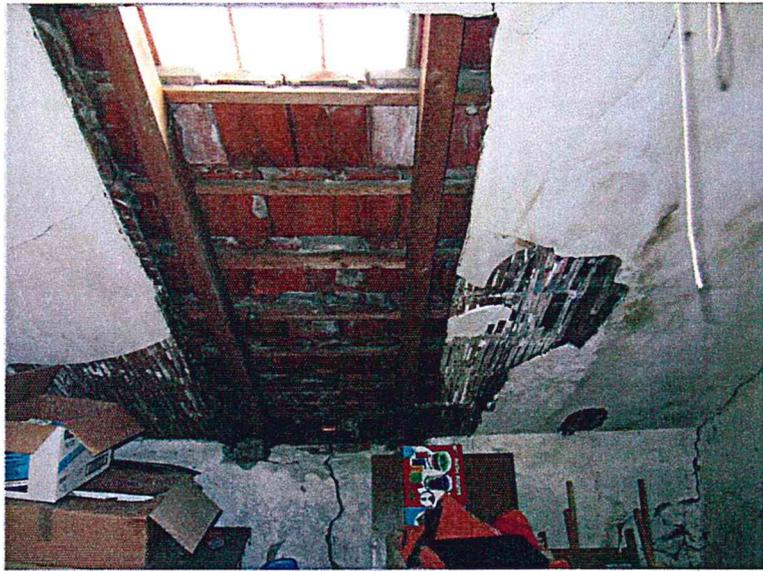
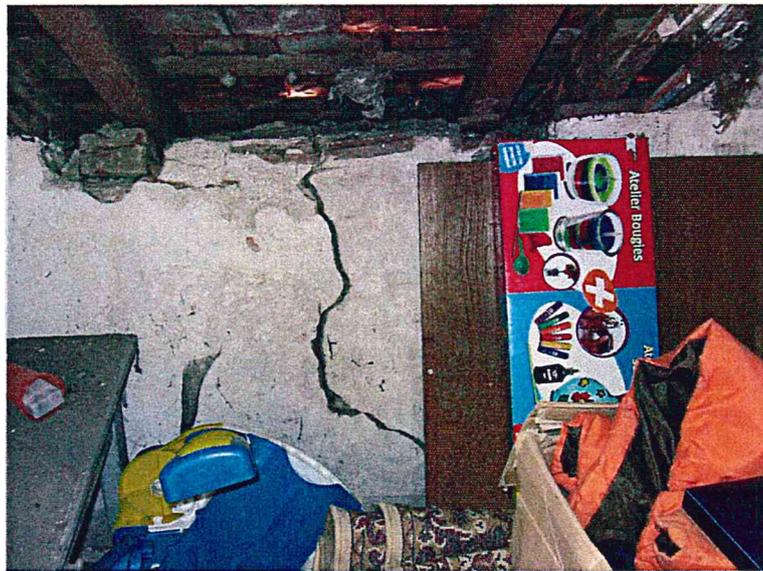
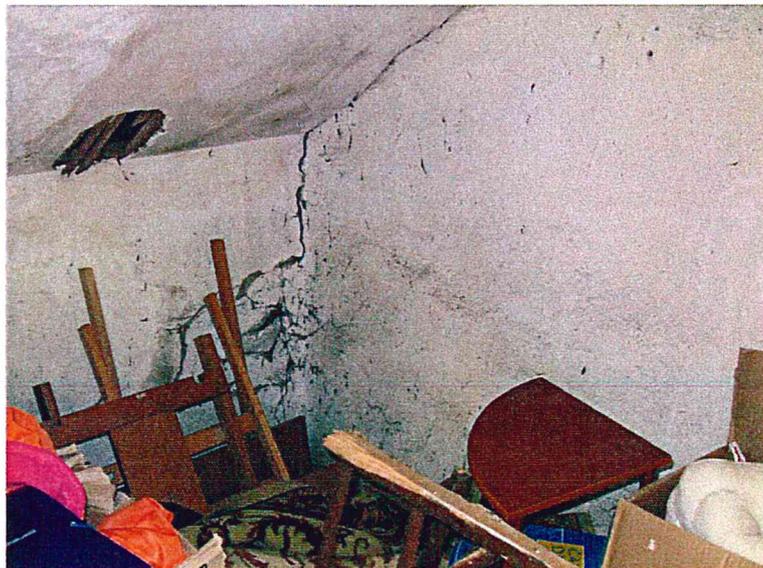
DEUXIEME CHAMBRE (Photos 50 à 53)

MURS : crépi peint avec fissures très importantes, notamment côté Rue, ainsi qu'une autre fissure importante, au niveau du conduit de cheminée ;

PLAFOND : en partie mansardé, couvert de plâtre ancien qui tombe en partie au niveau d'infiltrations importantes, et dans une partie ouverte, trois tuiles de verre ajourées.

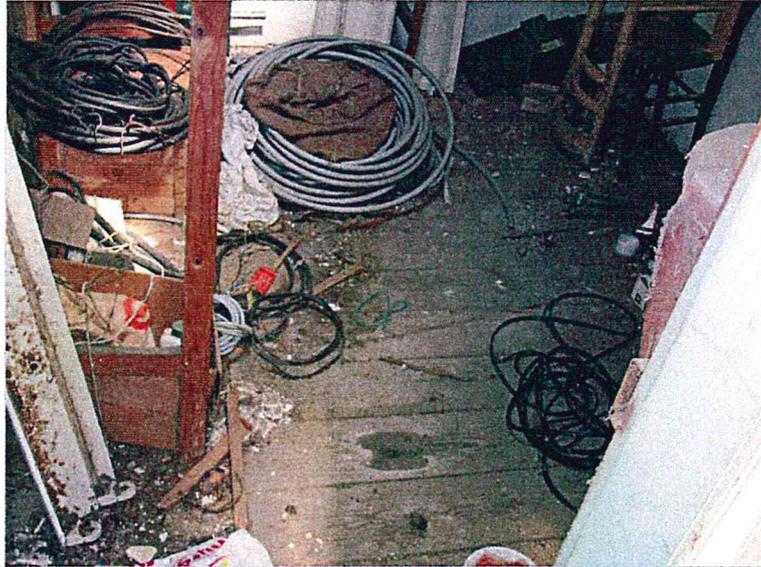
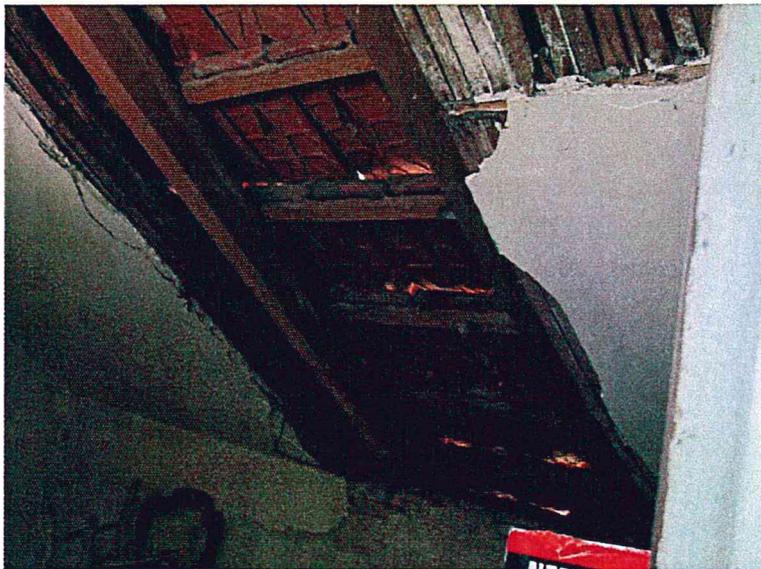
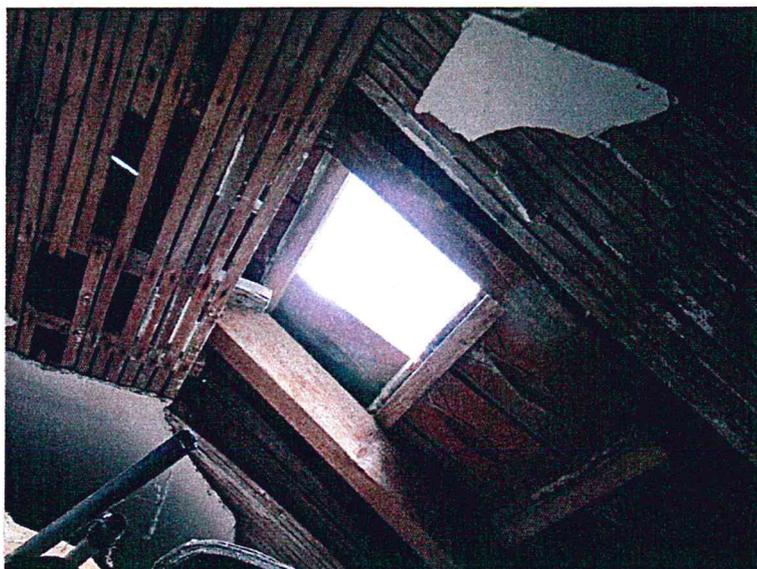
PETIT CAGIBI MITOYEN (Photos 54 à 56)

SOL : parquet de sapin vétuste et piqué ;

MURS : plâtre et crépi avec fissures ;

PLAFOND : plâtre en partie tombé, laissant visible les chevrons et les tuiles anciennes avec nombreuses fissures et traces d'infiltrations entre deux tuiles ajourées.

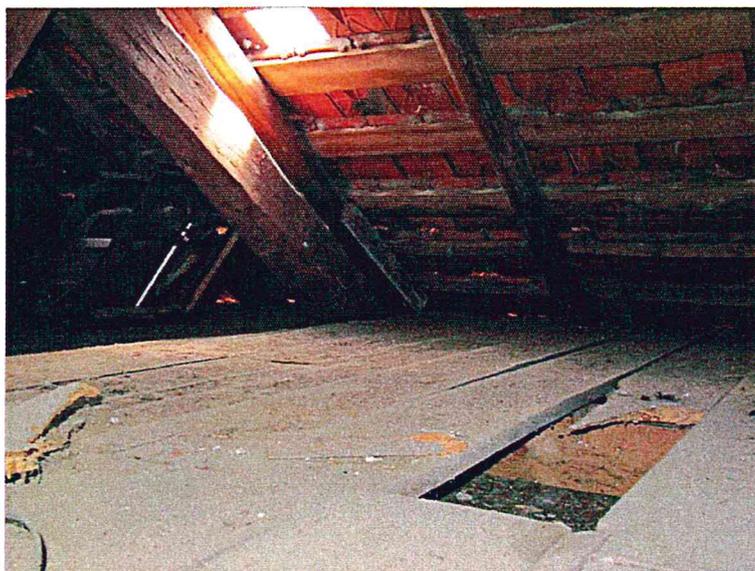
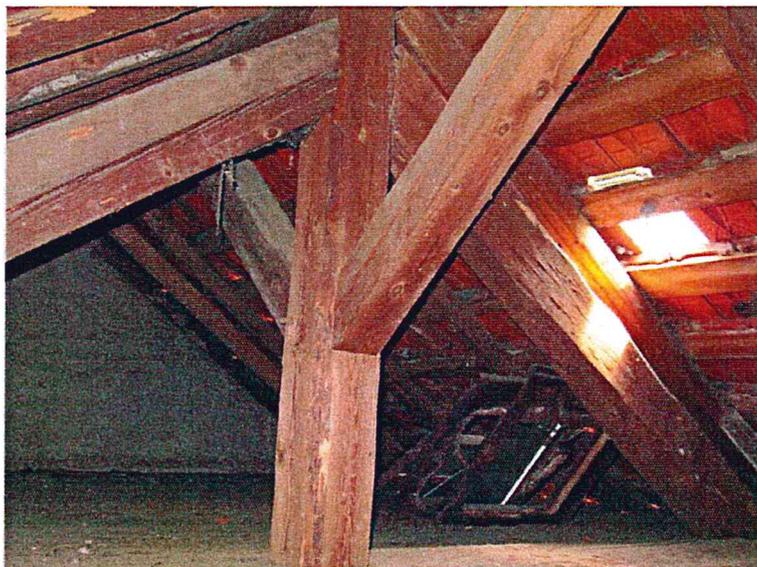
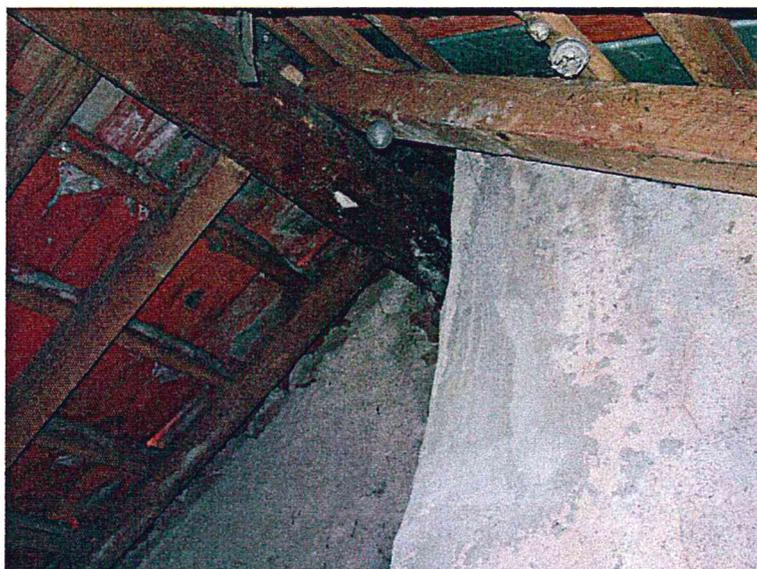
PREMIER GRENIER (Photos 57 à 59)

PLAFOND : fait de la charpente, laissant apparaître chevrons et tuiles anciennes pour partie fissurées.
