PROCES-VERBAL DE DESCRIPTION

Commune de RAMONCOURT

Un bâtiment à usage d'habitation sis Avenue de la Division Leclerc, avec terrain attenant, cadastré Section AB n°348, comprenant 3 lots numérotés de 1 à 3, d'une contenance de 7 a 68 ca. Ledit ensemble immobilier ayant fait l'objet d'un état descriptif publié le 6 juin 2003 Volume 2003 P n°3894. Modification et création publié le 19 janvier 2011 Volume 2011 P n°436 (parcelle AB247 divisée en AB 348 et 349).

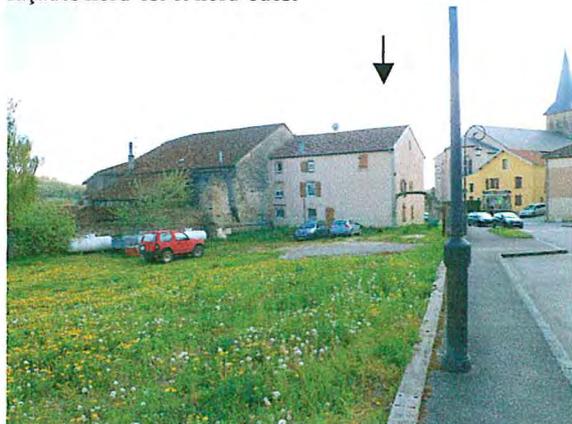
façades nord-est et nord-ouest

Sur un terrain en herbe non clos en limite du domaine public en ouest, séparé du fonds voisin en est par un mur, le bâtiment de 12 x 13m est orienté nord-ouest / sud-est selon la faîtière de son toit à deux pans couverts de tuiles mécaniques. Son mur pignon en sud-est est mitoyen. L'ensemble, monté en moellons, est protégé d'un crépi, d'une zinguerie avec descentes d'eau en bon état. Les menuiseries sont récentes en PVC, avec volets bois.

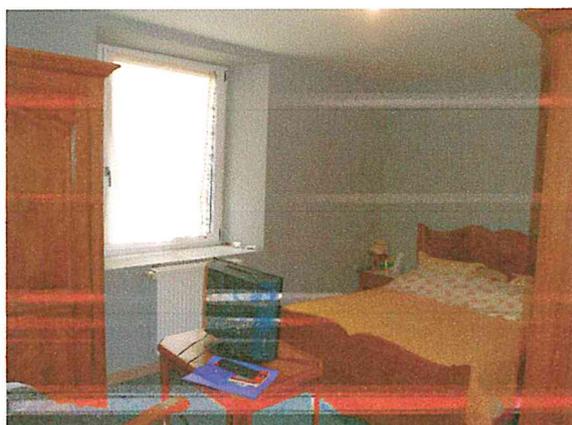
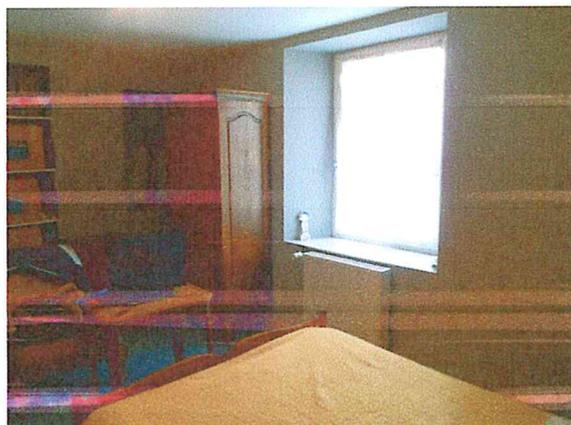
Porte en sud-ouest, chambre:

Linoléum au sol, murs et plafond en toile de verre, une fenêtre en sud-ouest. Bon état.

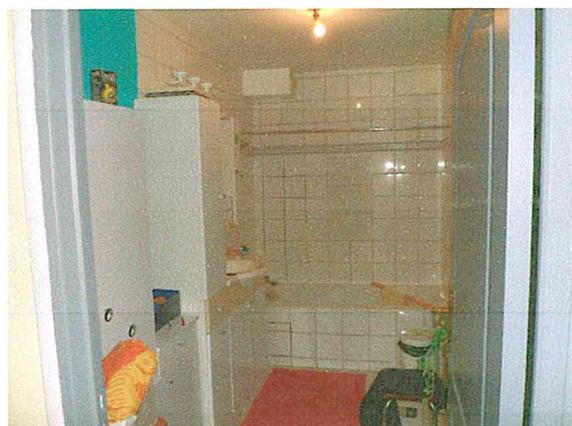
Porte face en nord-ouest, salle de bains:

Carrelage, murs et plafond en toile de verre, protection faïence autour de la baignoire résine. Une vasque avec mitigeur sur meuble, un sèche-serviette, une VMC. Bon état.

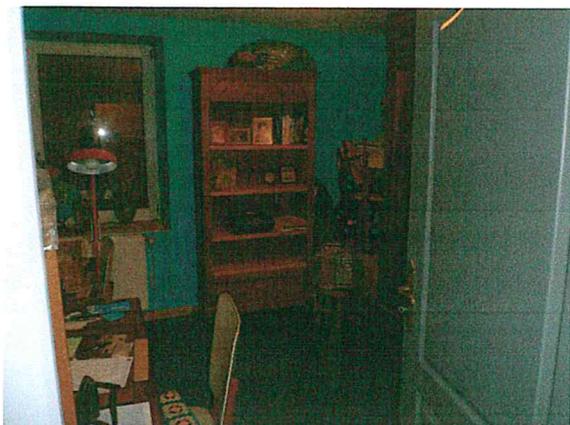
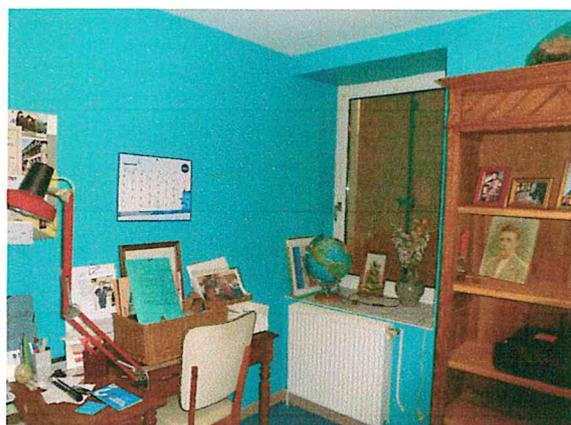
Porte suivante face en nord-ouest, chambre/bureau:

Linoléum au sol, murs et plafond en toile de verre à galons, une fenêtre en nord-ouest. Bon état.

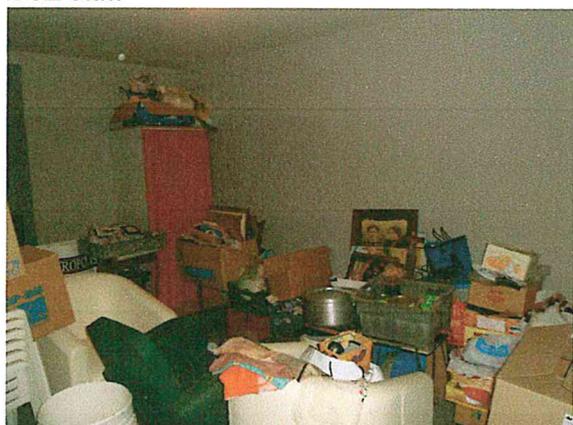
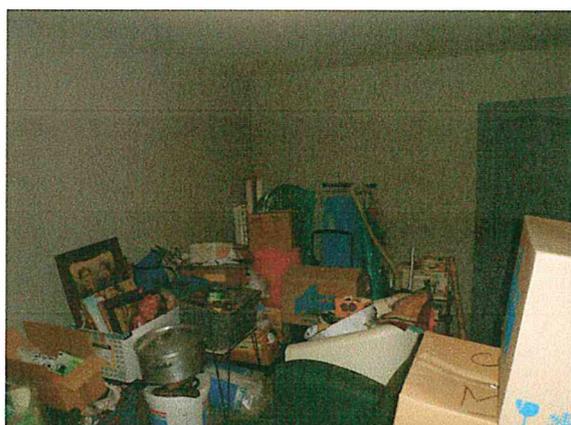
Porte extrémité nord-est du couloir, chambre:
 Linoléum au sol, murs toile de verre et plafond en papier-peint, une fenêtre en nord-ouest.
 Bon état.

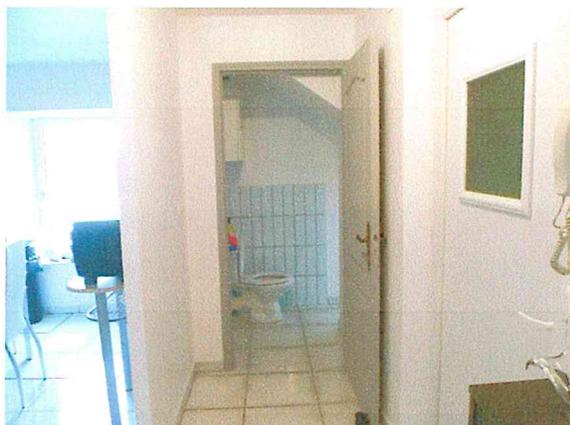
* les toilettes: en sous-pente car sous escalier, avec une fenêtre en nord-est, équipées d'une cuvette à double chasse d'eau protégée d'une faïence. Un carrelage au sol, murs et plafond en placoplâtre. Bon état.

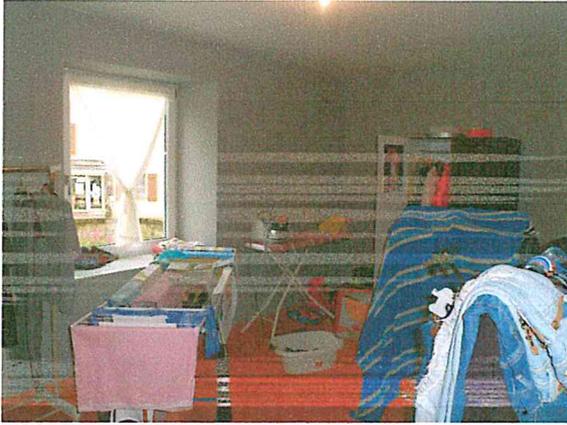
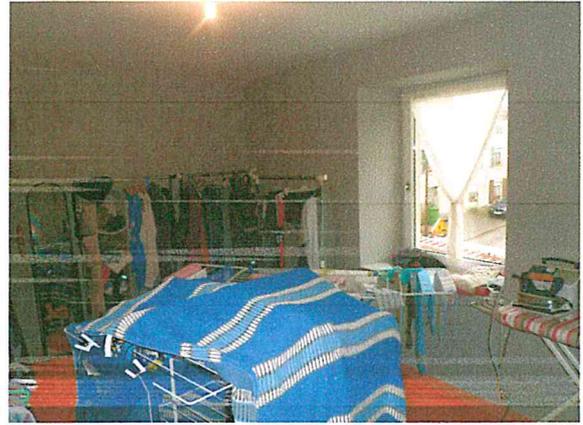
1° porte à gauche, chambre:

A l'extrémité du couloir, cette pièce est éclairée d'une fenêtre en sud-ouest, avec un parquet au sol, des murs en placoplâtre peint. Bon état.

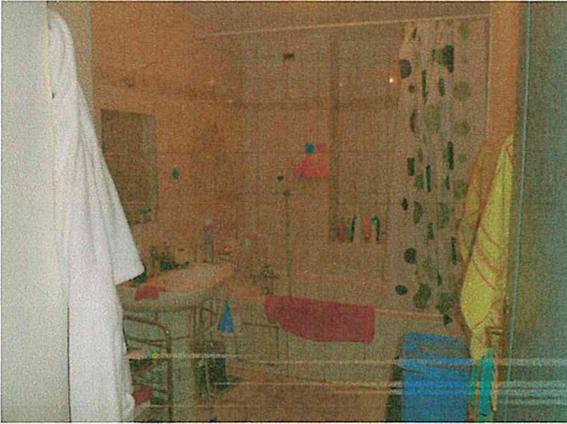
Porte face, en nord-ouest, salle de bains:

Carrelage au sol, murs, plafond isolés et protection de faïence derrière la baignoire résine munie d'un mitigeur. Une VMC, un sèche-serviette, un lavabo sur colonne. Bon état.

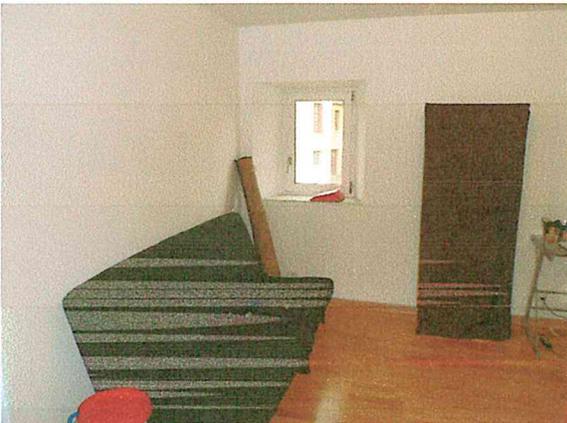
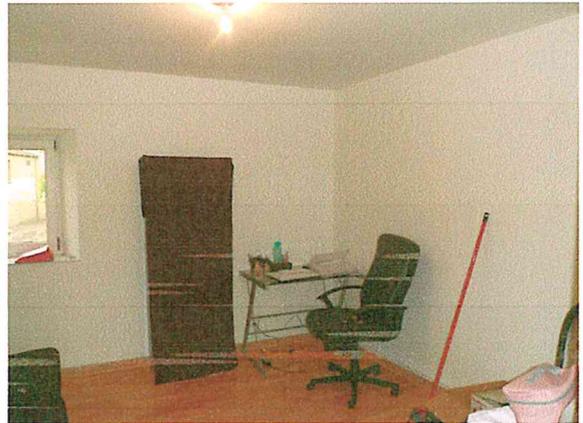
Porte suivante, en nord-ouest, chambre:

Parquet, murs et plafond en placoplâtre peint, une fenêtre en nord-ouest. Bon état.

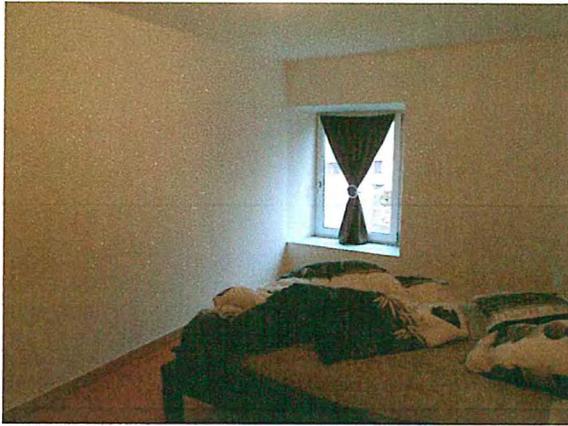
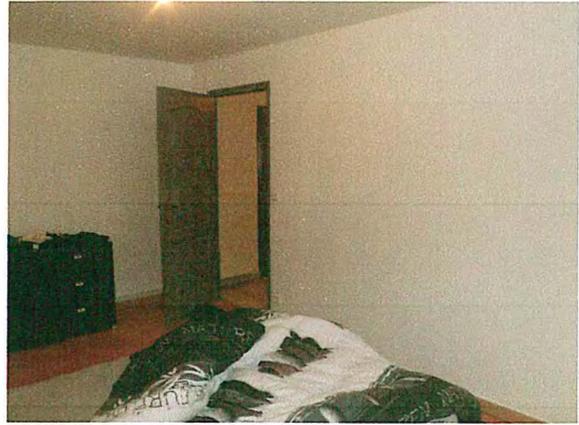
Porte suivante, extrémité nord-est du couloir, chambre:

Parquet, murs et plafond en placoplâtre peint, une fenêtre en nord-ouest. Bon état.

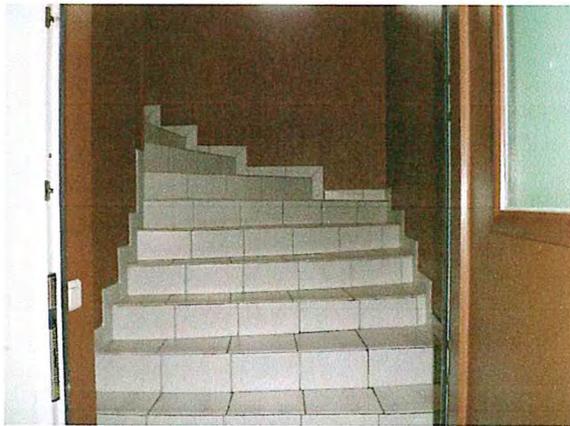
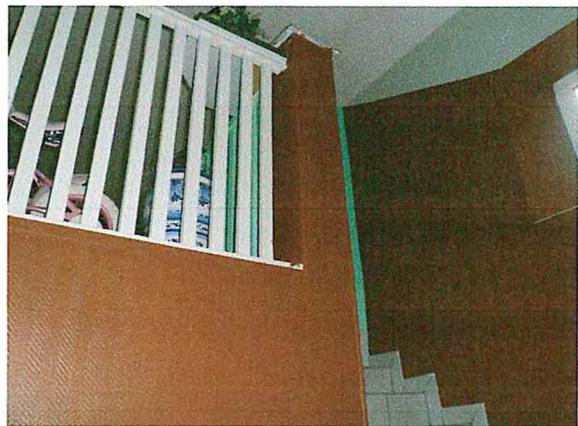
Depuis le palier du 1° étage une porte avec imposte ouvre sur un escalier aux marches carrelées et cage avec murs de placoplâtre couverts d'une toile de verre à galons, éclairée d'une fenêtre en nord-est. Un garde-corps bois. Bon état.

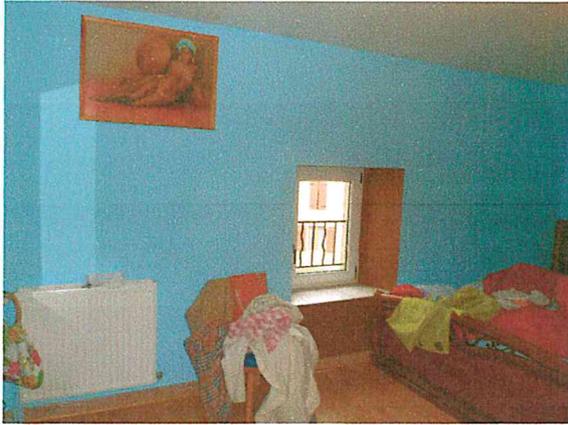
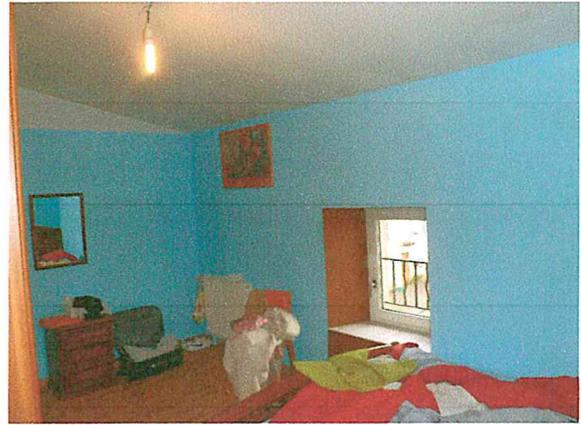
Porte à gauche, en sud-ouest, chambre:
Parquet au sol, murs et plafond en toile de verre, une fenêtre en sud-ouest. Bon état.

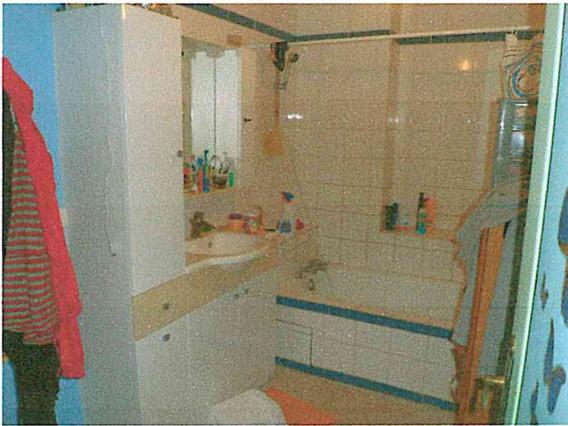
Porte face, en nord-ouest, salle de bains:

Carrelage au sol, murs et plafond en toile de verre, une protection faïence derrière la baignoire, une VMC, une vasque sur meuble, un sèche-serviette. Bon état.

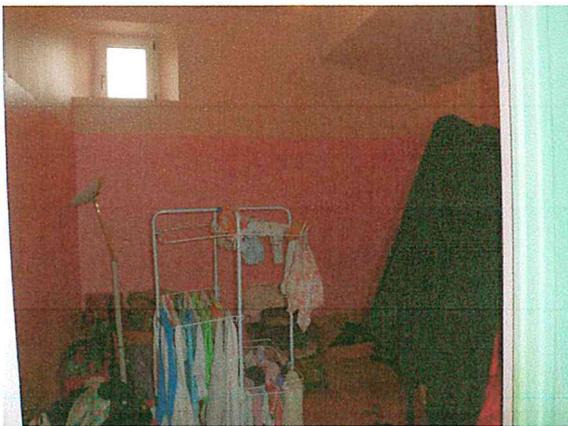
Porte suivante, en nord-ouest, chambre:

Parquet, murs et plafond en toile de verre, une petite fenêtre en nord-ouest placée en hauteur. Bon état.

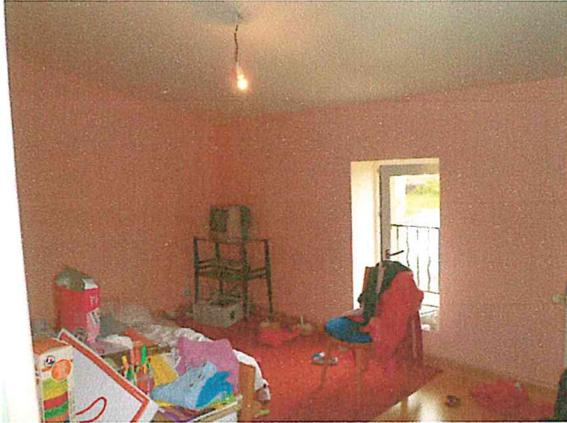
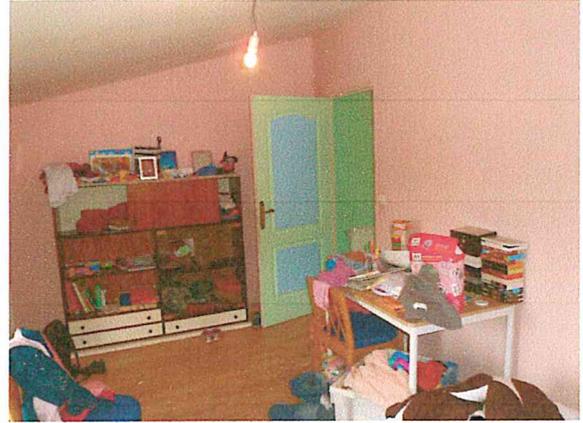
Porte en extrémité nord-est du couloir, chambre:

Parquet, murs et plafond en toile de verre, une fenêtre en nord-ouest. Bon état.

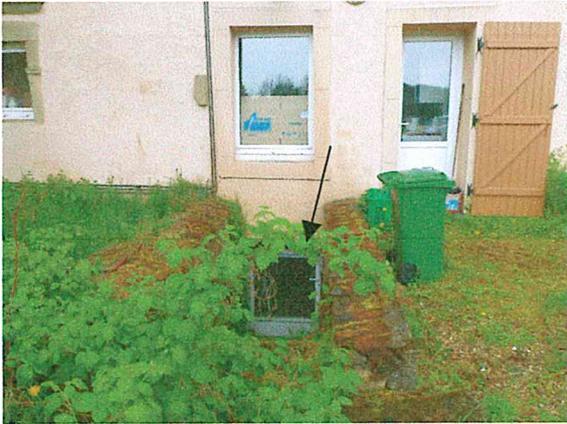
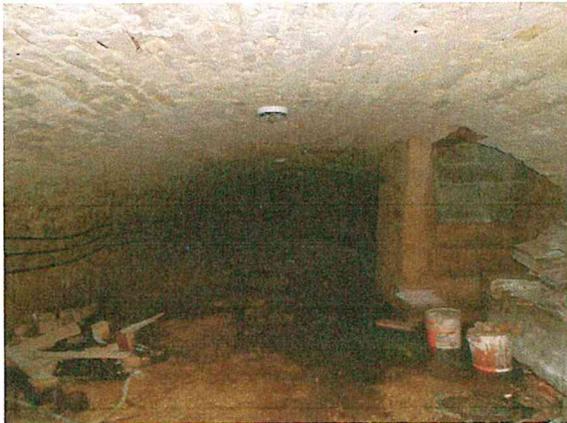
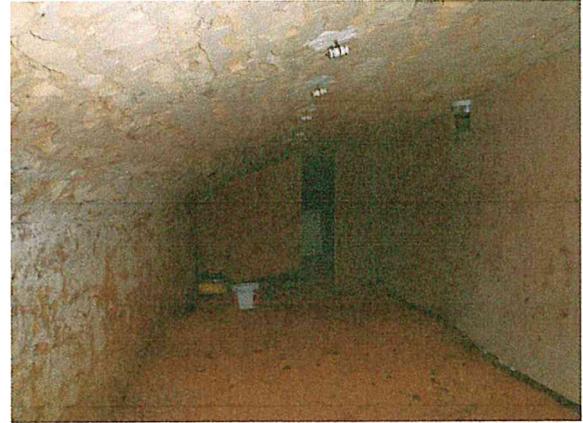
CAVE

Accès par une descente en nord-est, fermée d'une porte PVC avec vitrage, en état. Le sol est en tout-venant, humide. Murs porteurs en moellons délimitant deux caves voûtées.
