PROCES VERBAL DE CONSTAT

J'ai, Brigitte DEFER, Huissier de justice associé auprès de la société professionnelle susnommée – fait les constatations suivantes à SENONES (Vosges), 39 Rue de la république

Conformément à l'ordonnance du 23/07/2017, je procède à la description de l'immeuble sis 39 Rue de la République à SENONES (Vosges) et comprenant

Un local commercial au rez de chaussée et un appartement à l'étage, avec cour extérieure, cadastré section AC n°520 d'une contenance de 1a17ca

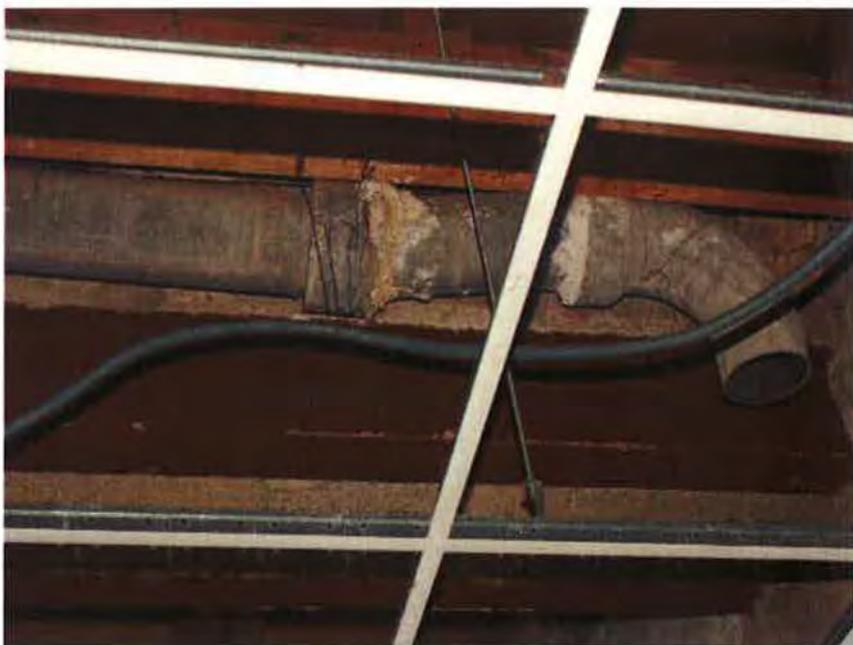
Photo 9 :

Le poutrage bois apparaît altéré et pourri

poutres visibles depuis le local commercial - le bois est complètement pourri

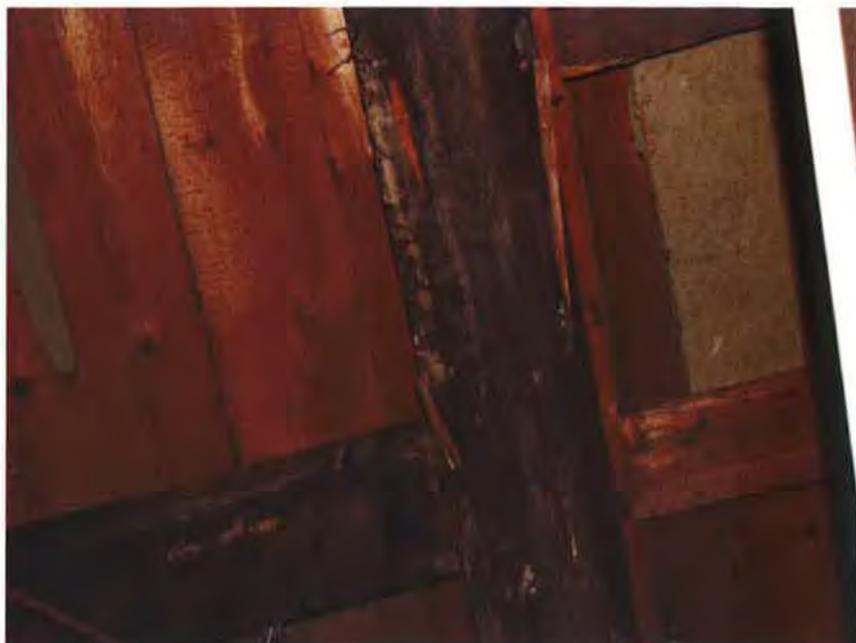
Photo 10 :

poutre IPM également apparente depuis le local commercial

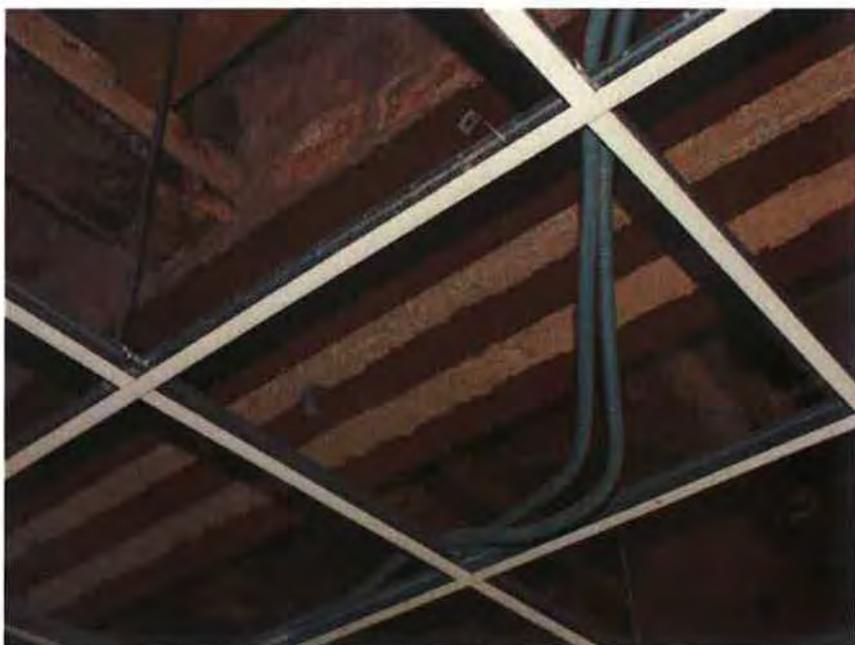
Photo 11 :

évacuation salle de bains du 1er étage visible
et découverte

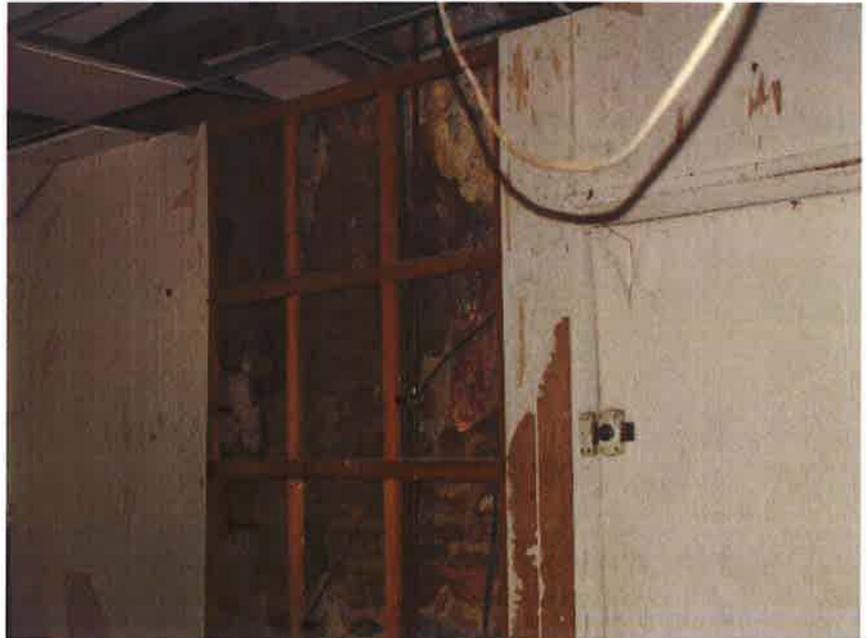
Photo 13 :

Quant à l'eau, on peut apercevoir en partie arrière du local commercial, une alimentation en eau pour le local et l'appartement, comportant une arrivée et une distribution, cependant le compteur a été déposé

points arrivée et départ pour l'eau - compteur
manquant

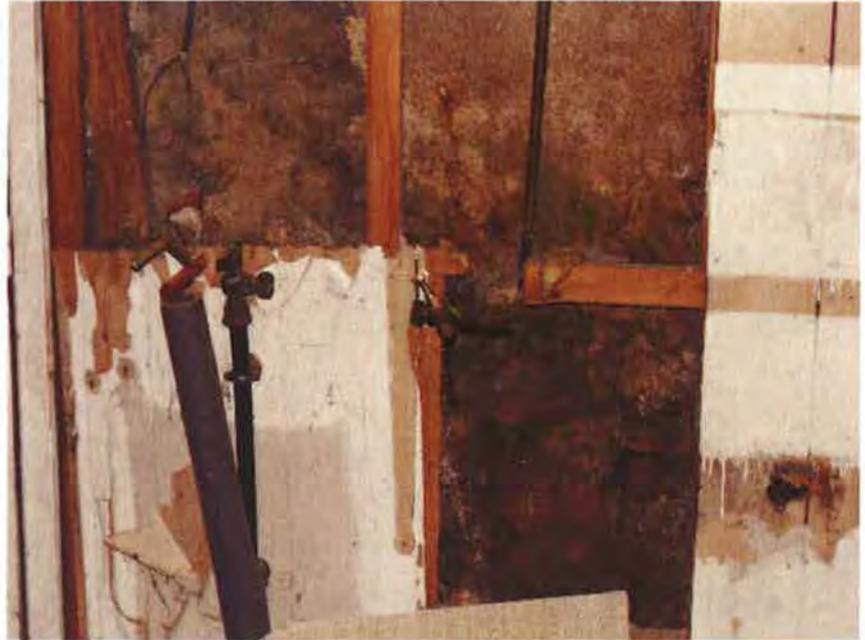
Photo 14 :

Le coffret électrique trouvé dans le local commercial contient deux compteurs, un pour ledit local et l'autre pour le logement, avec une absence de protection, le tableau de fusibles est manquant et il n'y a pas d'alimentation en électricité des lieux (cela vaut pour tout l'immeuble).

tableau électrique dans ce local commercial

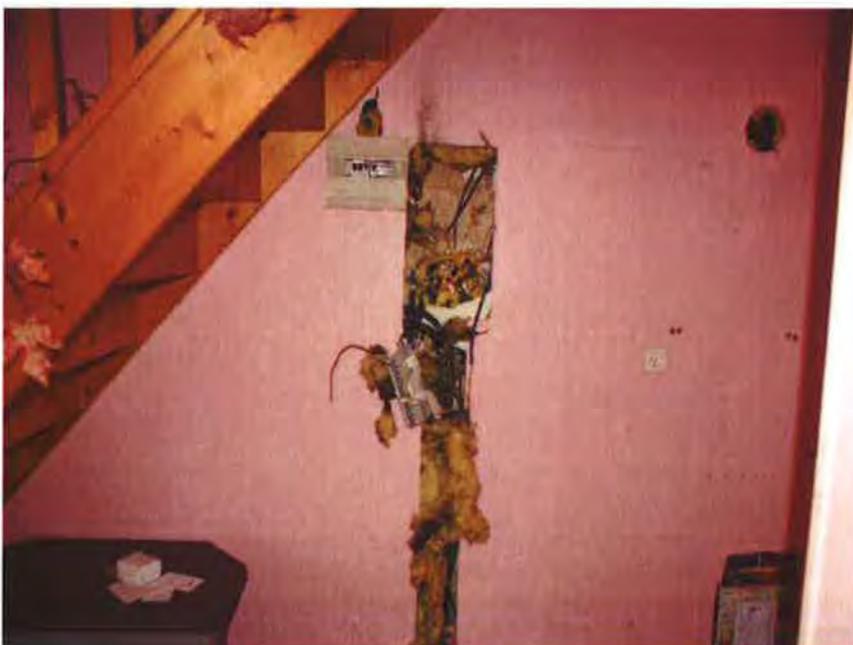
Photo 25 :

tableau électrique de ce logement du premier étage - altéré par un début de sinistre

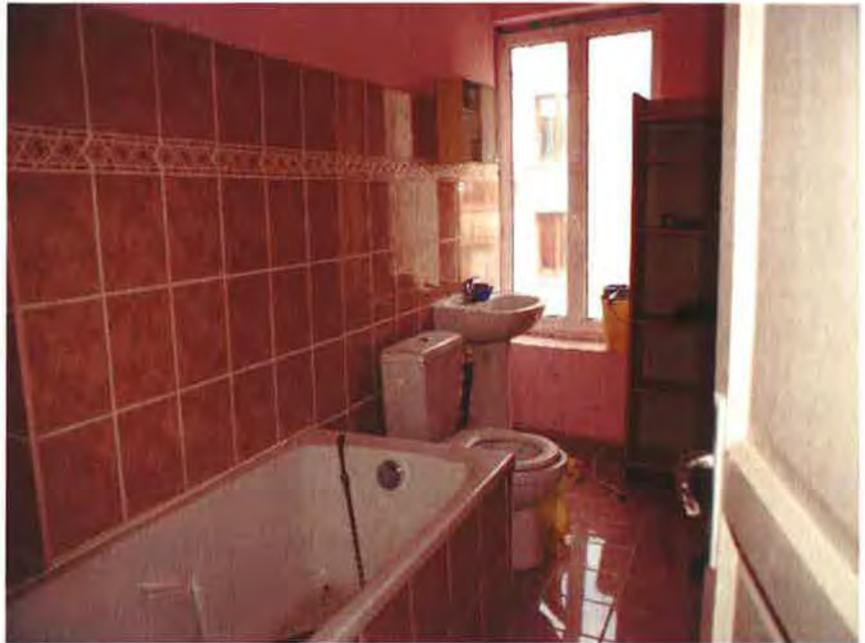
Photo 30 :

mur cassé au droit du toilette et du lavabo

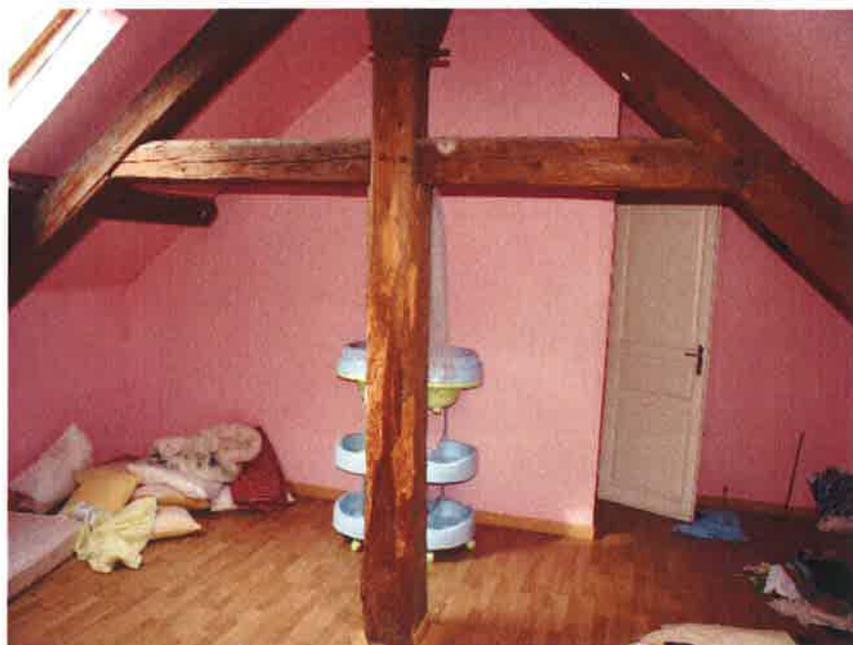
Photo 48 :

poutrage bois dans cette pièce endommagé
par des insectes xylophages

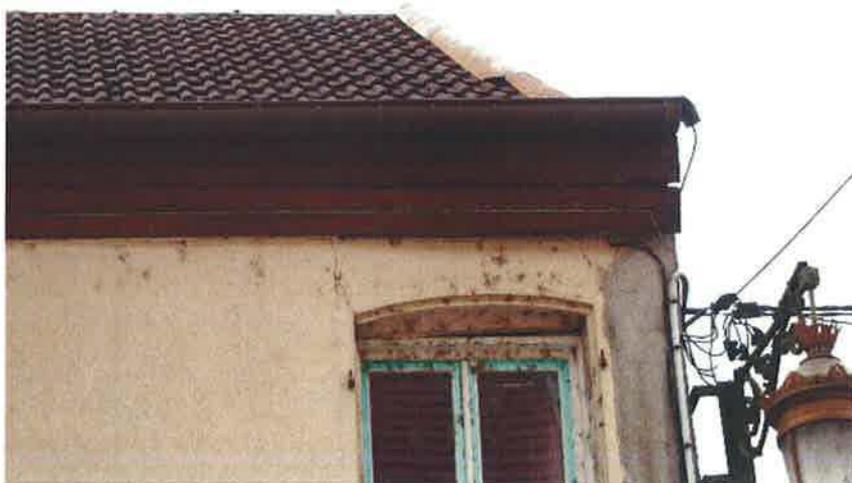
Photo 53 :

La façade avant de l'immeuble contient un crépi en mauvais état ainsi que de nombreuses fissures sur l'ensemble – la rive de toit en bois peinte, bois ancien, usagé et sans aucun entretien - des taches dont la nature n'a pu être déterminée apparaissent à hauteur de la fenêtre en partie droite de la façade (correspond à la salle de bains)

idem outre les fissures partant de la rive de
toit

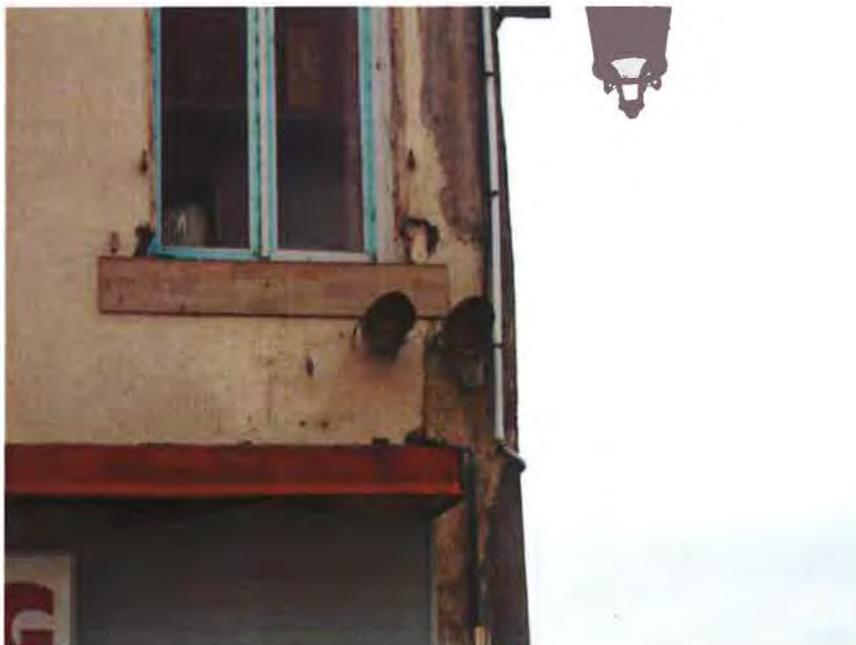
Photo 57 :

Les fenêtres du premier étage sont sans volets – les encadrements des trois fenêtres comportent des cassures, les rebords de ces fenêtres sont manquants

encadrement fenêtre premier étage outre fissures

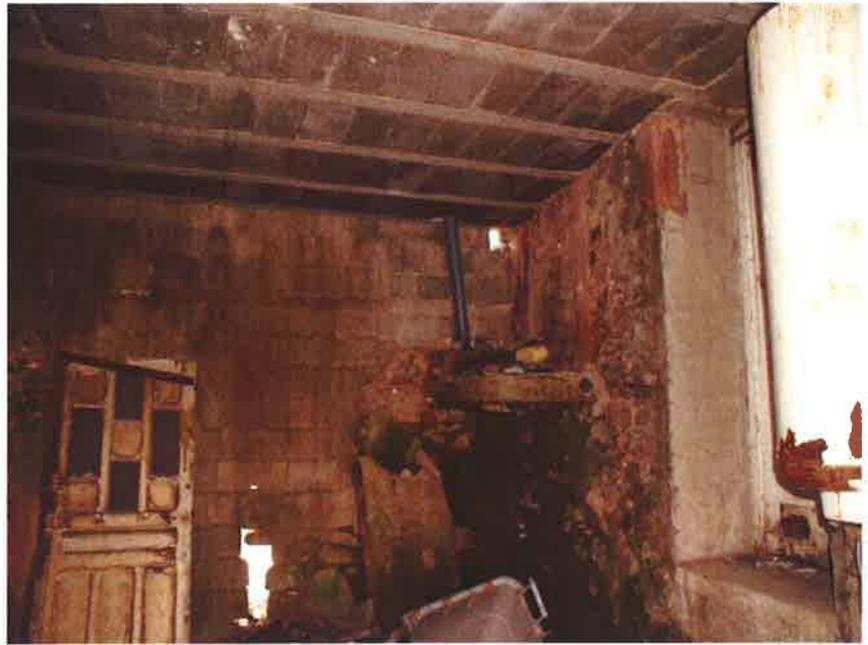
Photo 71 :

A droite de cette porte un cumulus hors état d'usage et rouillé

porte arrière du local commercial donnant sur
cette partie - état du cumulus
