PROCES-VERBAL DE DESCRIPTION

Commune de MIRECOURT

Un ensemble immobilier composé de plusieurs appartements, sis 78 rue Chazy, cadastré Section AK n° 84 lieudit "Rue Chazy" d'une contenance de 1 a 97 ca

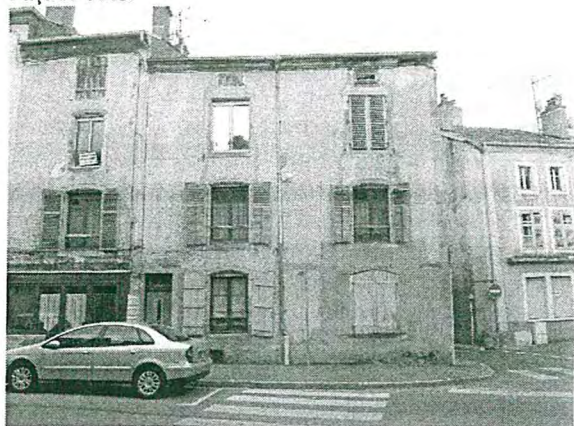
Façade ouest

Immeuble d'aspect vétuste avec crépi tombé en sud, toit 2 pans avec chéneau et descentes d'eau, volets bois, situé en bord de trottoir. Une petite cour fermée d'un mur est présente sur la façade ouest, au pied du bâtiment voisin mitoyen, contenant un édicule et la descente de cave. Mitoyen en nord.

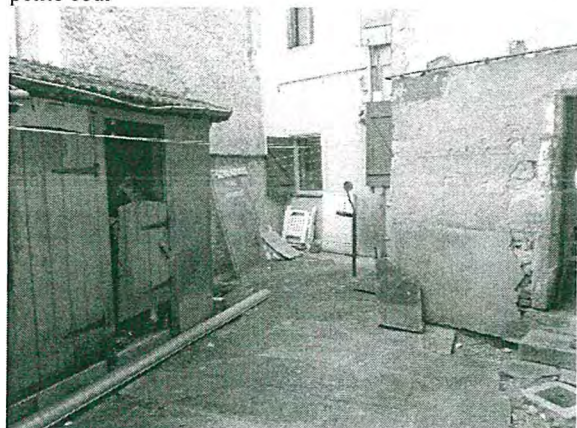
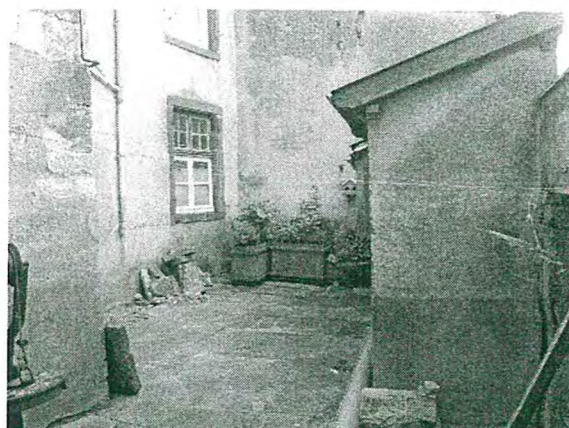
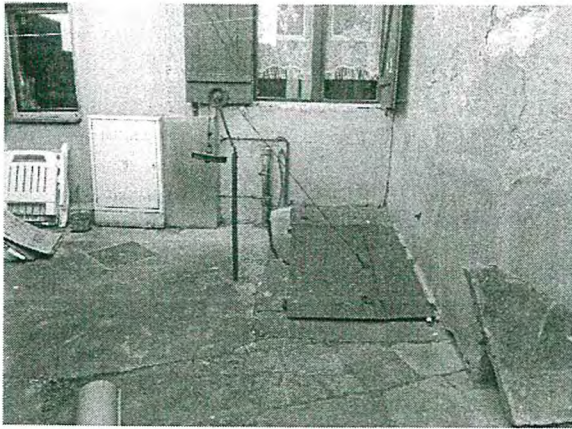
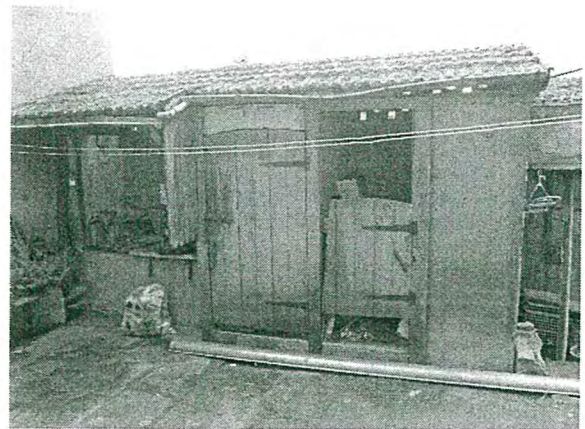
Dans la cour, le sol est en béton ancien ainsi que le mur d'enceinte. L'édicule couvert d'un toit de tuiles à pan unique abrite une réserve. Ensemble vétuste

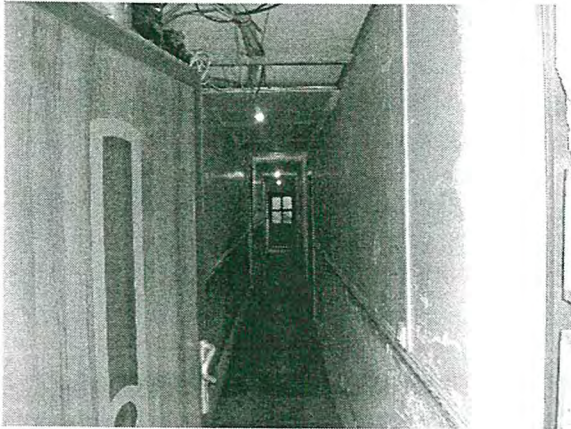
Vue ouest/est

L'entrée dans le bâtiment s'effectue par une porte récente en PVC avec vitrage intérieur placée en ouest et ouvrant sur un couloir dont seul le plafond a été refait sauf sur quelques mètres à l'entrée sinon son état est vétuste. Le tableau électrique est placé derrière la porte d'entrée.

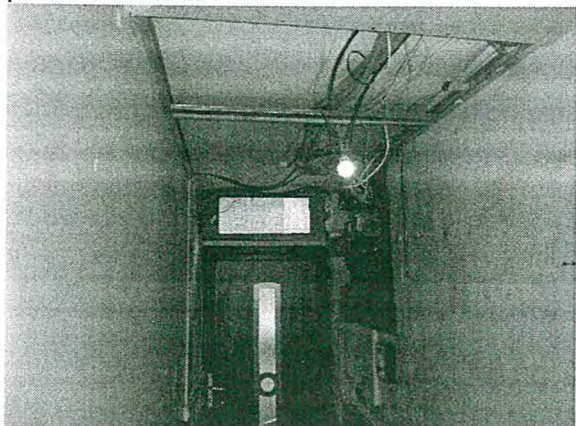
plafond non terminé

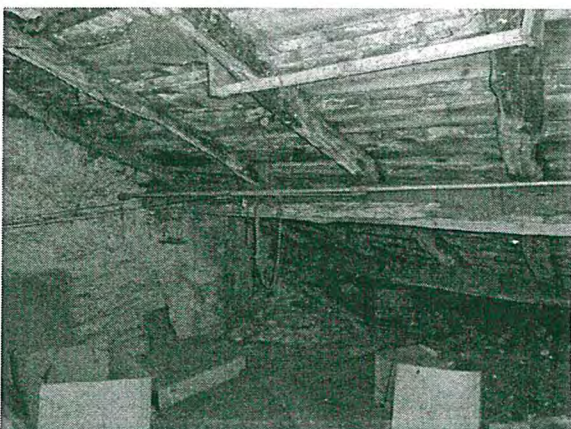
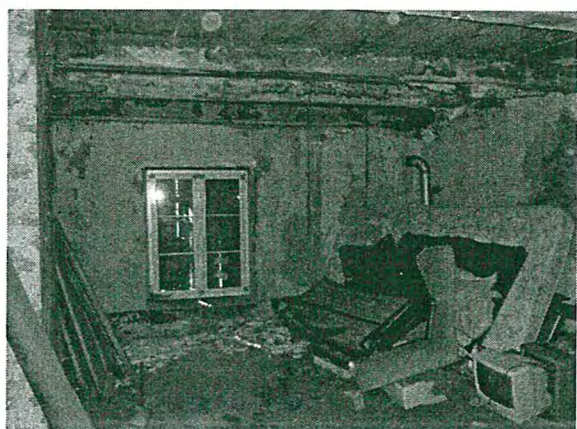
GRENIER:

Etat ancien quant au sol de plancher et murs de moellons. Charpente en état.

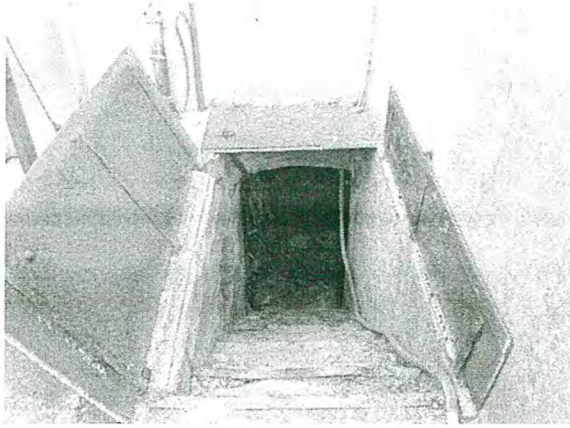
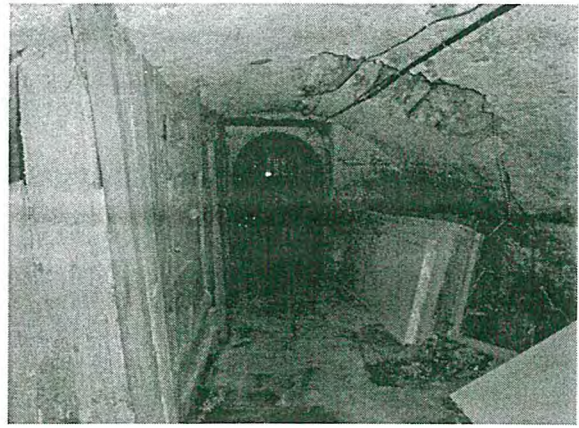
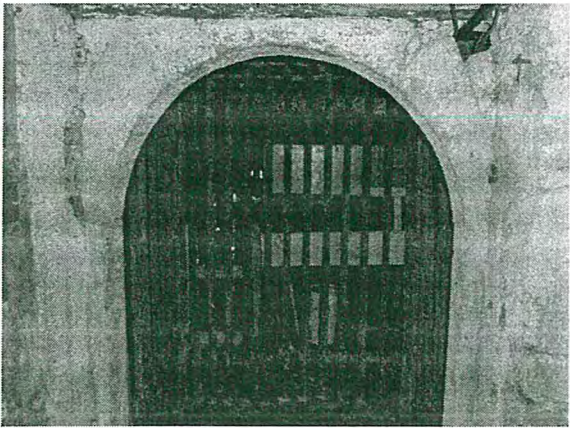
Cave:

Depuis la cour, descente par escalier de pierres pour arriver dans une cave voûtée, avec claire-voie en ouest. Sol en dalles. Etat ancien.
