**PROCES VERBAL DE CONSTAT**

Dressé le MERCREDI DIX-NEUF (19) NOVEMBRE  
DEUX MILLE QUATORZE, à 09:00 HEURES

**J'ai, Brigitte DEFER, Huissier de justice associé auprès de la société professionnelle susnommée – fait les constatations suivantes à SAINT DIE DES VOSGES, 7 Rue de la Gare**

Conformément auxdites dispositions, je procède à la description de l'appartement sis à SAINT DIE DES VOSGES, 7 Rue de la Gare, comprenant

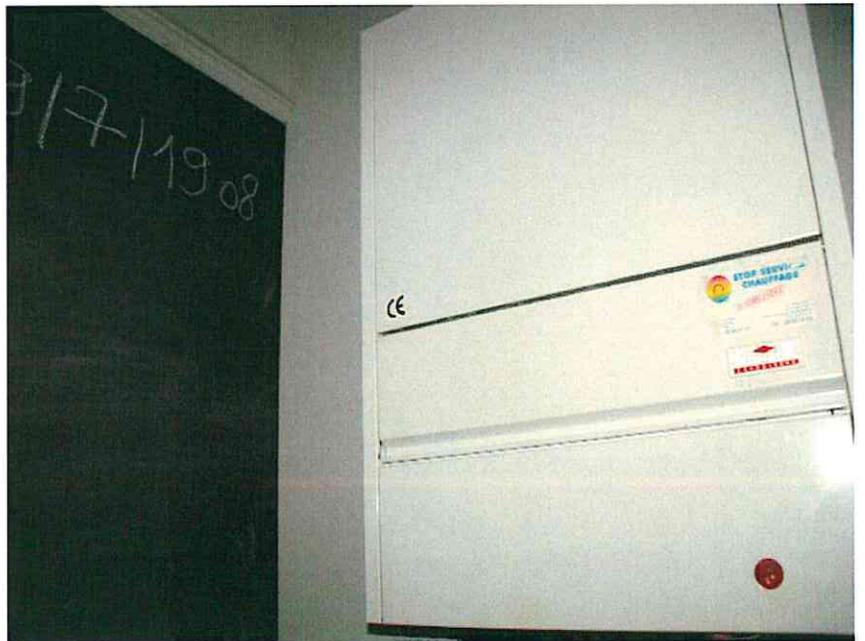
Photo 10 :

Chaudière murale à gaz avec production d'eau chaude de marque GEMINOY datant de 1995 – un caisson crée pour l'intégration de la chaudière avec un découpage dans le mur non fini et un trou sans grille ou autre dans la partie inférieure du caisson

cuisine  
chaudière

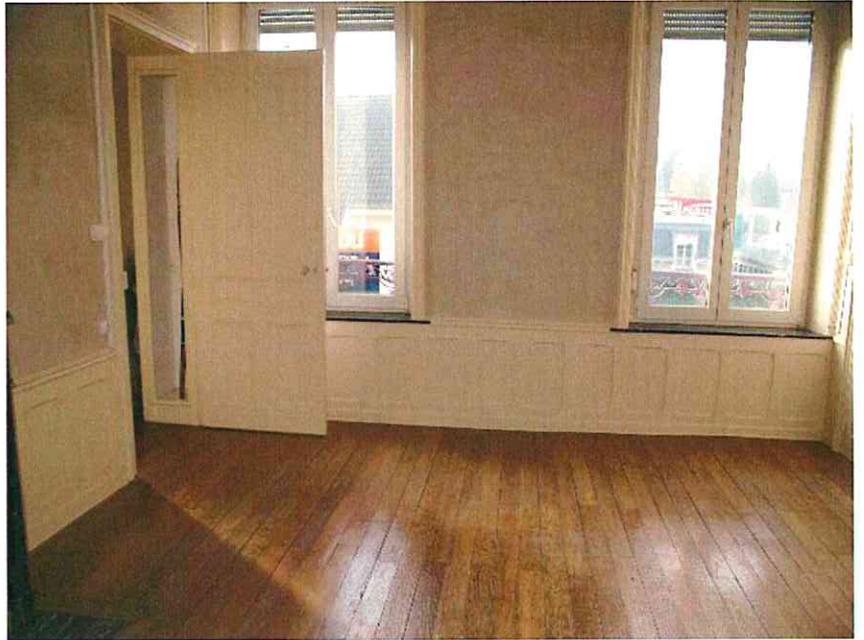
Photo 21 :

pièce (en partie médiane)

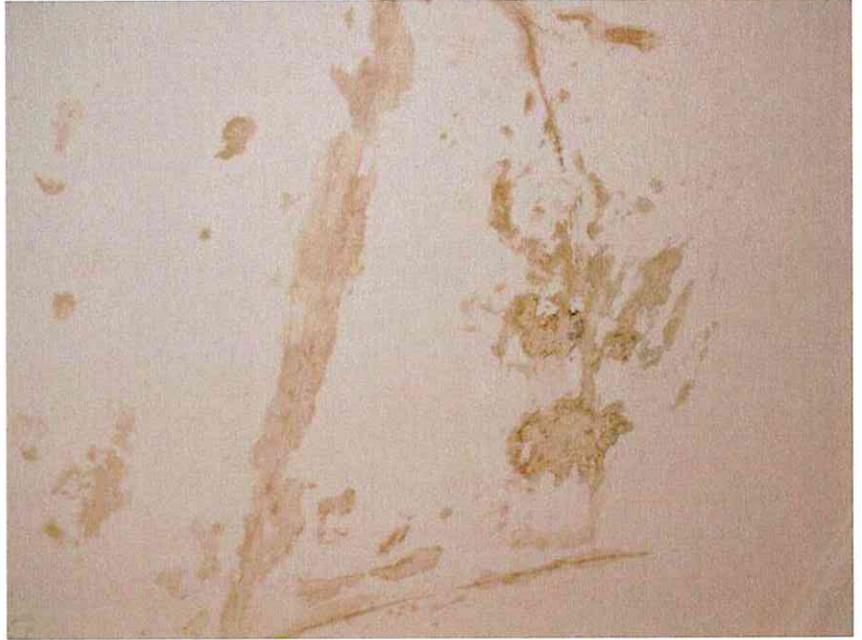
Photo 23 :

Il existe un dégât des eaux dans la pièce médiane en façade avant altérant le plafond de ladite pièce non réglé à ce jour -

Pièce dont le plafond fait l'objet d'un dégât des eaux non réglé à ce jour

dégâts des eaux affectant le plafond de cette pièce

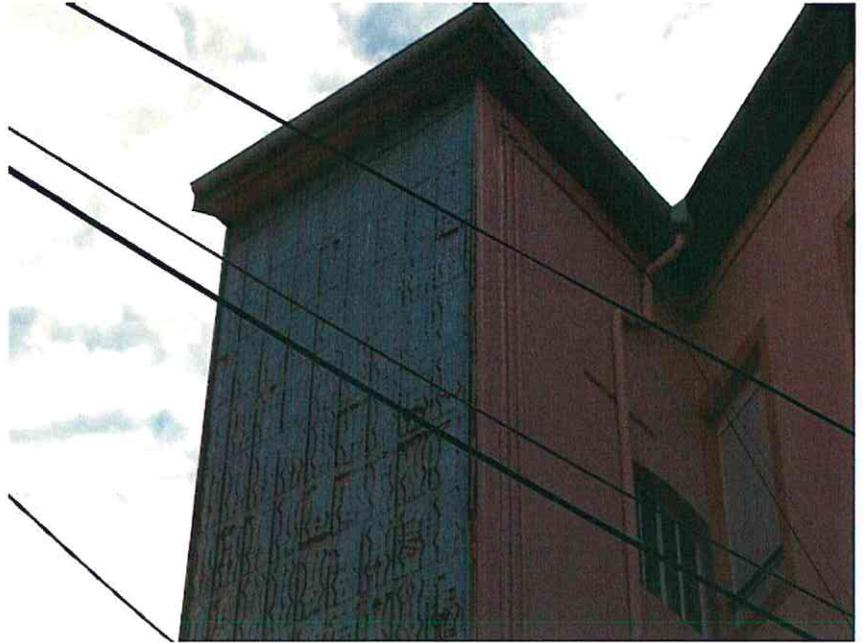
Photo 63 :

La partie extrême droite de l'immeuble comporte un bardage métallique avec différentes plaques rouillées.

bardage en façade arrière
