## Dossier TECHNIQUE IMMOBILIER

AGENCE : ARLIANE Sarl Eric Thomas

| Référence du dossier | 15/IMO/2028/ETH |

| Localisation du ou des bâtiments |
|---|
| Périmètre de repérage : <b>commerce au rez de chaussée</b> |

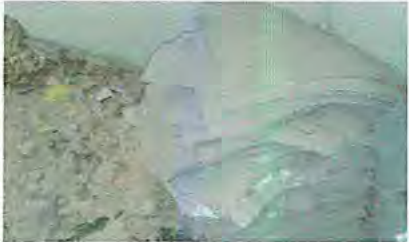
| | <p>Photo n° PhA001</p> <p>Localisation : Plateau</p> <p>Ouvrage : 5. Planchers et planchers techniques - Revêtements de sol</p> <p>Partie d'ouvrage : Dalles plastiques</p> <p>Description : Dalles plastiques</p> <p>Localisation sur croquis : Point001</p> |

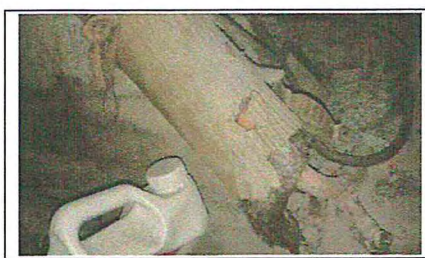
| | <p>Photo n° PhA002<br/>Localisation : Cave<br/>Ouvrage : 6. Conduits, canalisations et accessoires intérieurs et extérieurs - Conduits de fluides (air, eau, vapeur, fumée, autres fluides)<br/>Partie d'ouvrage : Enveloppe de calorifuge<br/>Description : Enveloppe de calorifuge<br/>Localisation sur croquis : Point002</p> |

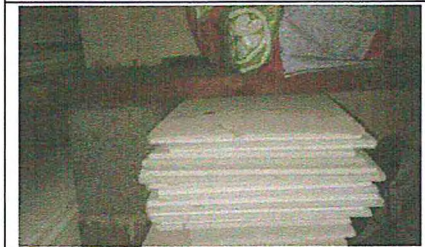
| | <p>Photo n° PhA003<br/>Localisation : Cave<br/>Ouvrage : 4. Plafonds et faux plafonds - Faux-plafonds<br/>Partie d'ouvrage : Panneaux et plaques<br/>Description : Panneaux et plaques<br/>Localisation sur croquis : Point003</p> |

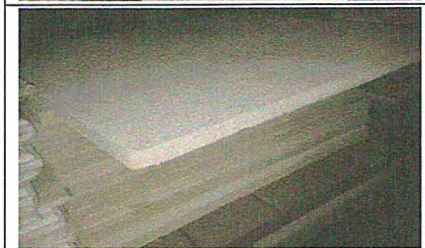
| | <p>Photo n° PhA004<br/>Localisation : Cave<br/>Ouvrage : 4. Plafonds et faux plafonds - Faux-plafonds<br/>Partie d'ouvrage : Panneaux et plaques<br/>Description : Panneaux et plaques<br/>Localisation sur croquis : Point004</p> |

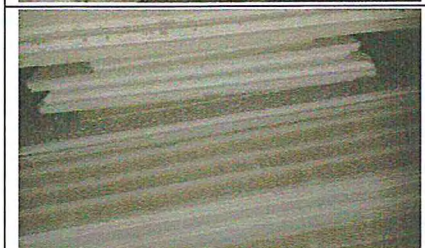
| | <p>Photo n° PhA005<br/>Localisation : Cave<br/>Ouvrage : 4. Plafonds et faux plafonds - Faux-plafonds<br/>Partie d'ouvrage : Panneaux et plaques<br/>Description : Panneaux et plaques<br/>Localisation sur croquis : Point005</p> |

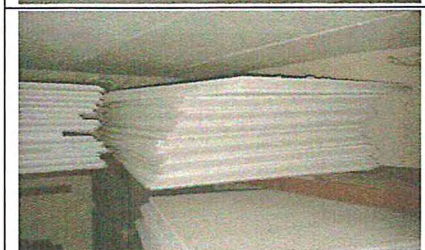
| | <p>Photo n° PhA006<br/>Localisation : Cave<br/>Ouvrage : 4. Plafonds et faux plafonds - Faux-plafonds<br/>Partie d'ouvrage : Panneaux et plaques<br/>Description : Panneaux et plaques<br/>Localisation sur croquis : Point006</p> |
