PROCES-VERBAL DE DESCRIPTION

Commune de JESONVILLE (88260)

Un ensemble immobilier sis 254/256 rue du Général Leclerc, cadastré section ZA n°55 d'une contenance de 22 a 06 ca

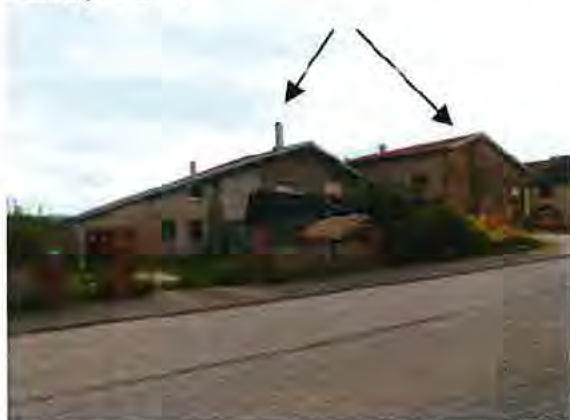
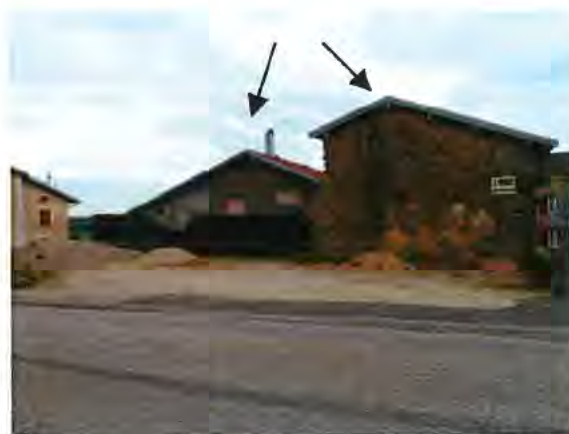
Vues depuis la D6

Propriété placée au cœur de la commune, à côté de la mairie et de l'église, sur le côté sud-est de la rue principale D6, contenant deux maisons résultant de la séparation d'une ancienne ferme.

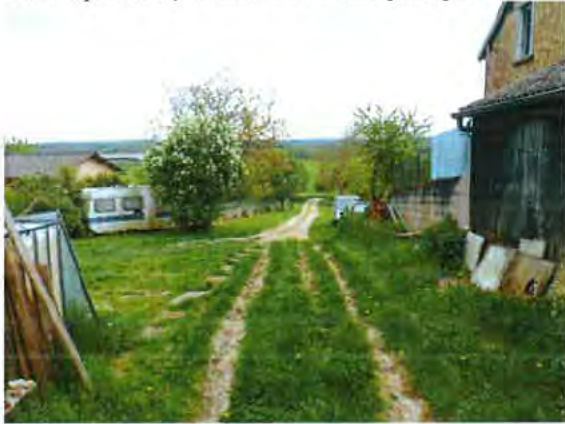
Vues depuis la façade sud de la maison principale

Le tout sur un terrain en herbe non clôt allant sud-est, en légère pente, de 32 m au plus large pour environ 35 m de longueur avec dessus un chemin en tout-venant permettant de rejoindre un chemin communal.

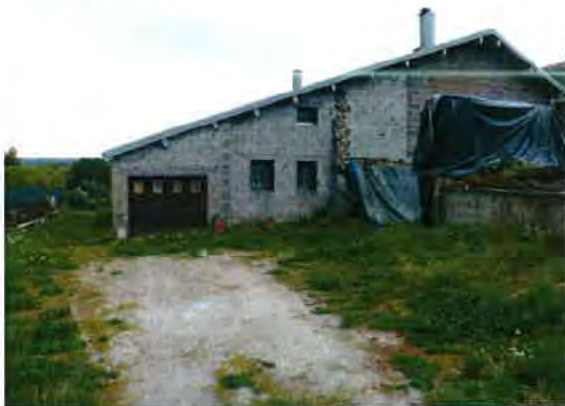
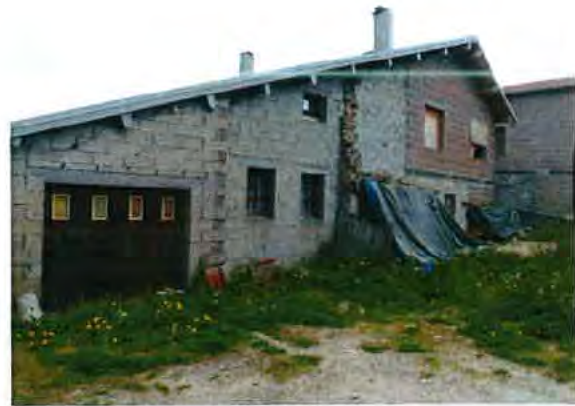
Façade nord-ouest

La maison -de 9 x 17m environ- est couverte d'une toiture neuve coût de 48.000€ selon [REDACTED] de tuiles mécaniques, à deux pans, avec rives, gouttières et descente.

A la base d'origine en moellons, des ajouts ont été montés en parpaings. Aucun crépi n'est posé sauf en partiel en sud-est.

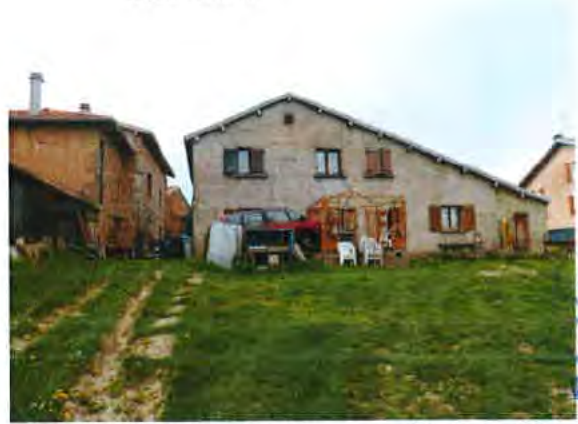
façade sud-est

Il est à noter l'existence d'un droit de passage sur la parcelle n°56 (Mairie) au profit de la 53, s'effectuant sous appentis (double flèche)

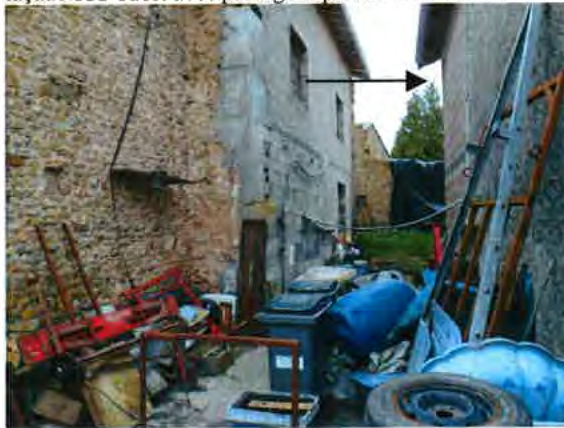
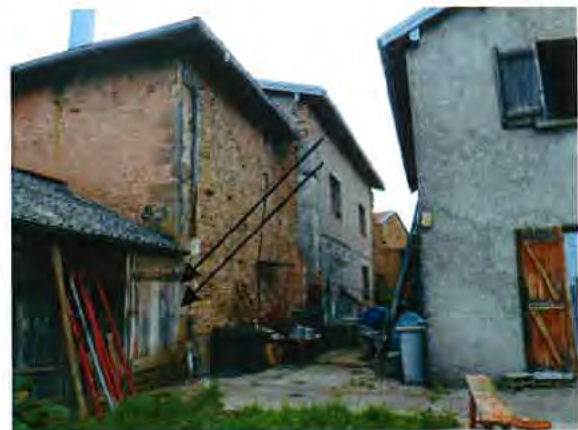
façade sud-ouest avec passage séparatif entre les deux maisons

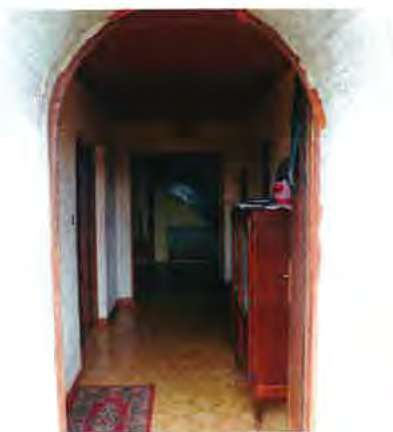
Par une porte bois en forme de voûte avec oculus placée en façade sud-est, l'entrée s'effectue sur un couloir aux murs crépis, plafond en lambris bois, carrelage, allant nord-ouest, en bon état.

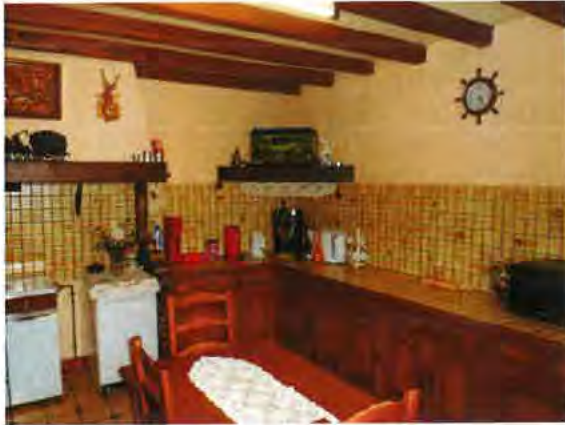
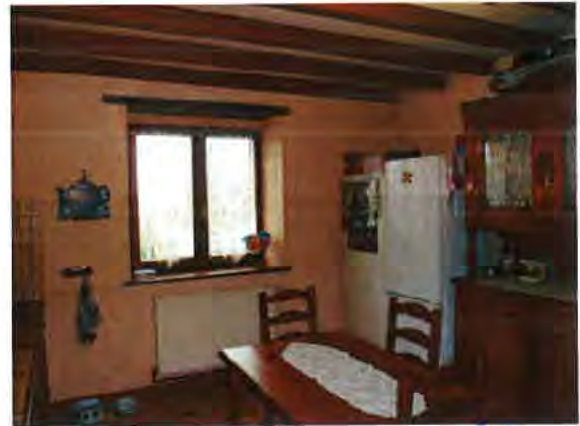
Porte à droite, cuisine:

Porte bois vitrée, carrelage au sol, murs avec protection de carreaux de faïence et crépi, BA13 en isolation sur murs extérieurs, une fenêtre en sud-est, plafond en poutres apparentes bois et placoplâtre. Une hotte décorative de cheminée poutre bois et crépi. Un plan de travail en carreaux de faïence sur caissons façades chêne, un évier en grès double bac muni d'un mitigeur. Bon état pour l'ensemble.

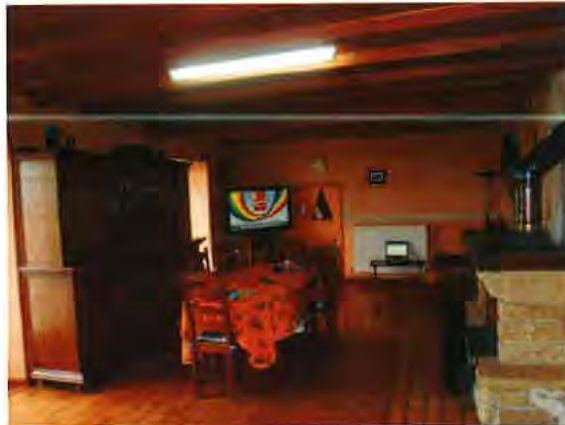
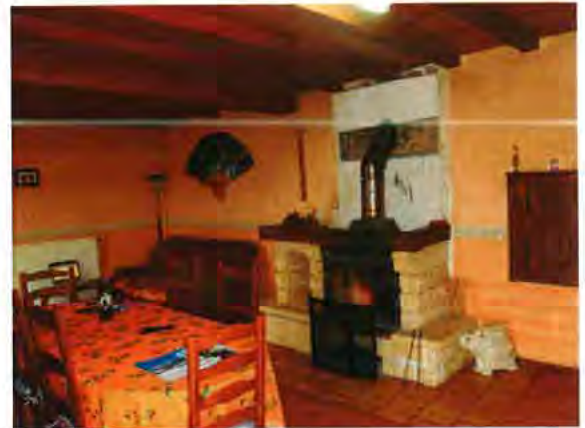
Porte à gauche, salon/séjour:

Sol parquet sauf autour de la cheminée avec insert mais sans la hotte posée à ce jour. Murs extérieurs en BA13, plafond poutres apparentes et lambris bois. Deux portes-fenêtres en sud-est. Un petit placard mural à double porte bois. Bon état pur l'ensemble de la pièce.

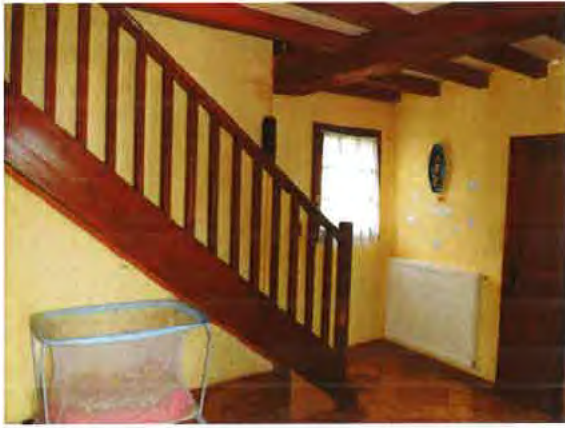
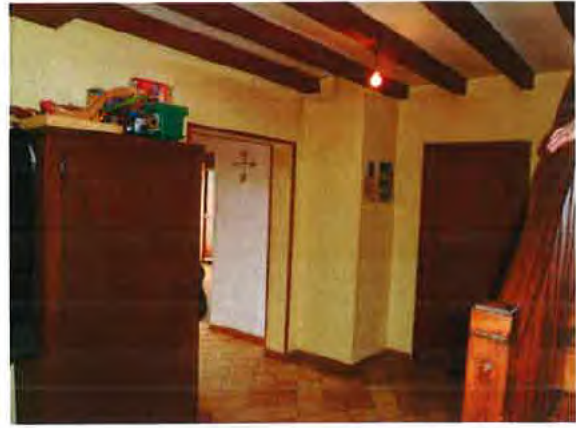
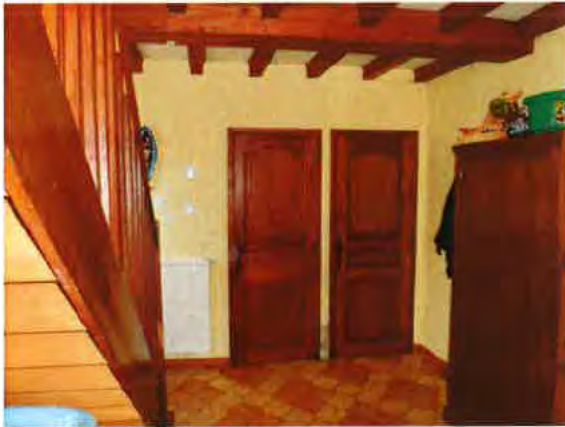
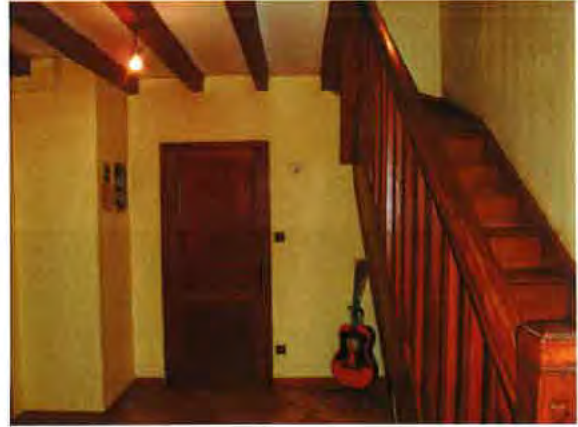
Passage ouverte en extrémité du couloir, dégagement:

Carrelage identique à celui du couloir, murs de BA13 et plâtre en intérieur, plafond poutres apparentes et placoplâtre, un escalier pour l'étage. Le tout éclairé d'une petite fenêtre en nord-ouest et en bon état. Présence du tableau électrique, sans capot de protection. 2 portes en nord-est, une en sud-ouest.

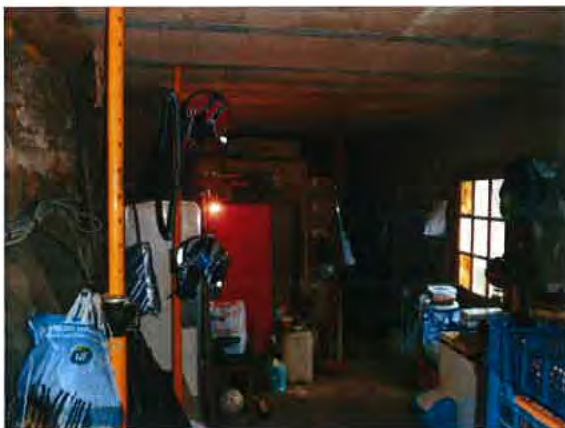
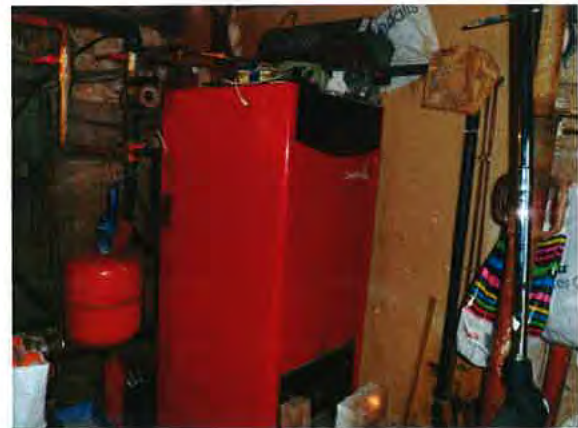
Porte en sud-ouest, local chaufferie:

Sol béton, murs en moellons et parpaings, R+1 en poutrelles et ourdis béton. Une ancienne porte vitrée ouvre en nord-ouest. Chaudière de marque "Chappée" de 2000 basse température, cuve isolée. Etat brut pur l'ensemble.

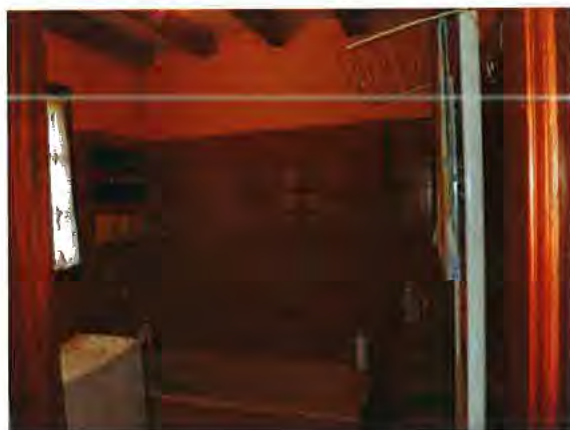
Carrelage, murs recouverts de carreaux de faïence en partie basse et toile de verre en partie supérieure, plafond poutres apparentes et placoplâtre. Eclairée d'une fenêtre en nord-est, elle contient une douche fermée sur réceptacle, une baignoire munie d'un mitigeur, un lavabo sur colonne. Bon état.

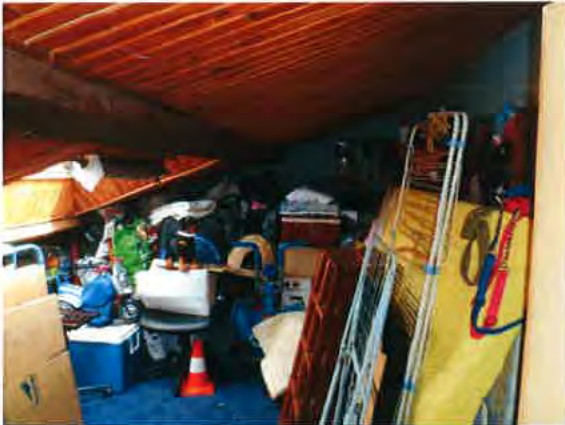
Porte en angle sud-est, chambre:

Sol moquette, murs en papier-peint, rampant en lambris bois car la pièce est mansardée et de faible hauteur. Elle est éclairée d'un velux bois en nord-est. Semble être en état malgré son encombrement actuel car utilisée comme débarras.

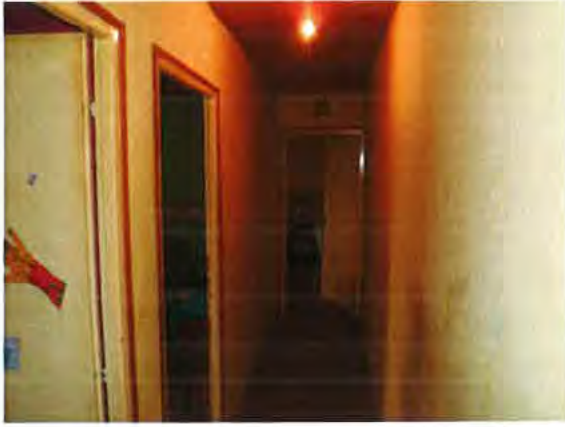
Le passage ouvert en angle sud-ouest ouvre sur un couloir allant sud-ouest, aux murs de BA13 en émulsion usagée, plafond de lambris bois, avec parquet au sol.

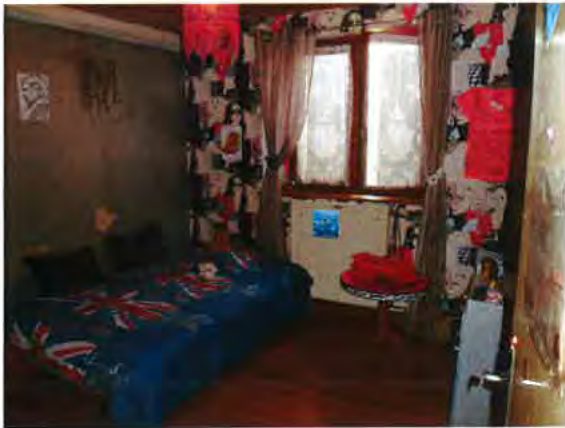
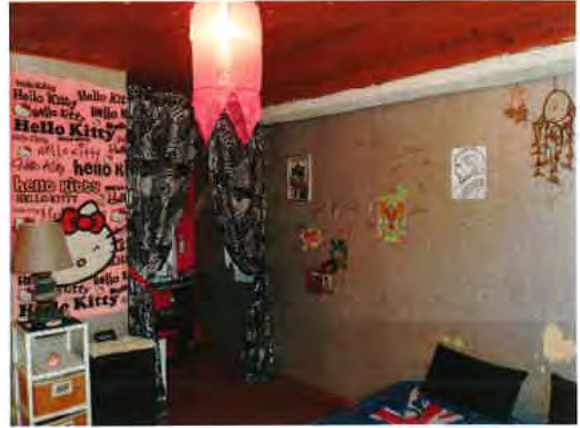
1° porte à gauche, chambre:

Sol parquet, murs en papier-peint, plafond lambris bois, une fenêtre en sud-est. Bon état.

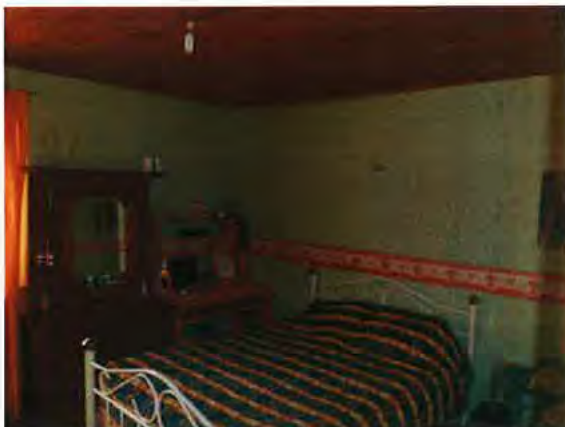
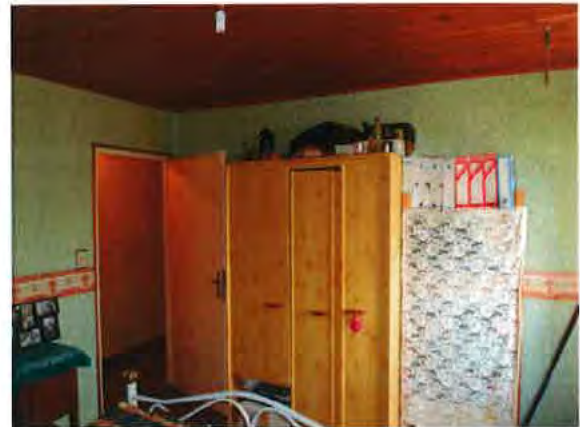
2° porte à gauche, chambre:

Sol parquet, murs en papier-peint, plafond lambris bois, une fenêtre en sud-est. Bon état.

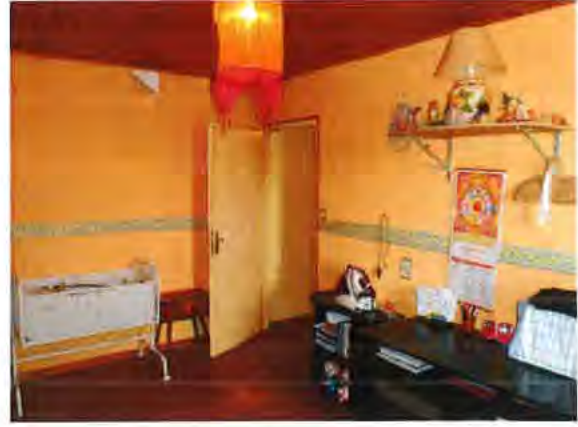
Porte en extrémité du couloir, chambre:

Sol parquet, murs en papier-peint avec frise, plafond lambris bois, une fenêtre en sud-est. Bon état.

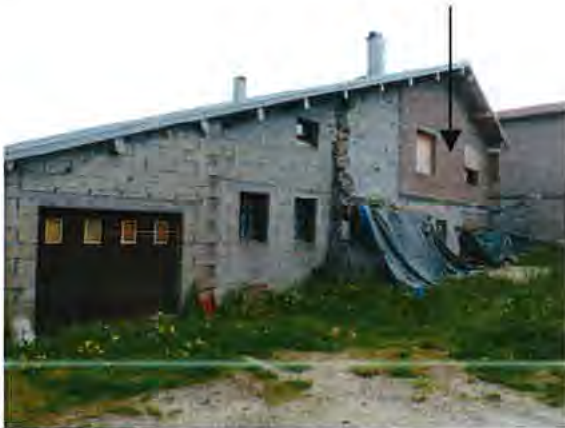
Il est à noter que dans l'angle nord-ouest de la maison, au 1^o étage, sous le pignon, une nouvelle pièce a été conçue mais non terminée, en état brut, sans fenêtres et sans accès possible. La porte prévue doit ouvrir dans le dégagement du 1^o étage.

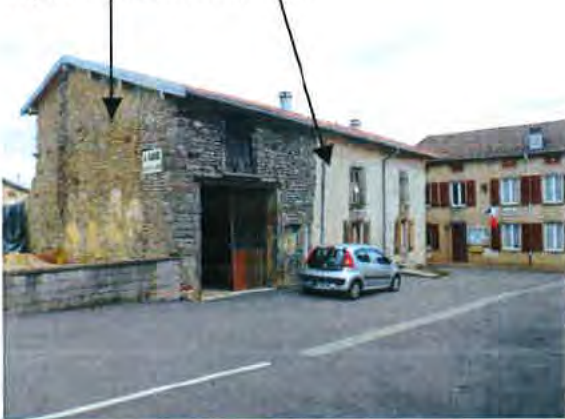
Façades nord-ouest et sud-ouest

Edifiée en bordure de la rue de l'Ecole pour sa façade principale, de 15 x 8m environ, elle est montée en moellons mis à part dans la réfection côté nord-est. Murs bruts sauf un crépi partiel sur la façade principale. La toiture a été refaite pour un coût de 38.000 Euros selon [REDACTED] [REDACTED] toit à deux pans, muni de rives, gouttières et descentes d'eau. Deux cheminée également aurait été refaites en partie haute. Une rénovation a été débuté mais non poursuivie.

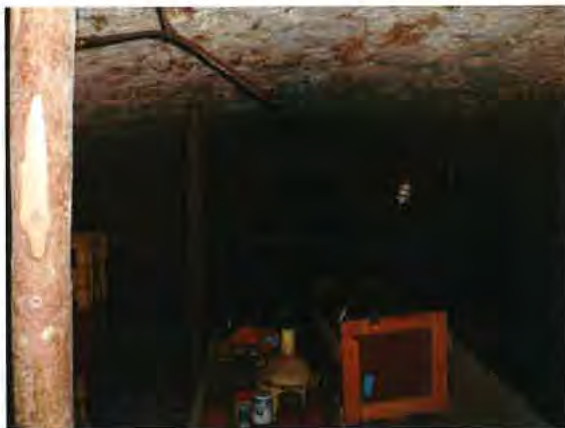
Descente devant la façade principale par un escalier de marches de pierre. Cave voûtée, de petites taille et hauteur, au sol de terre battue, murs moellons.

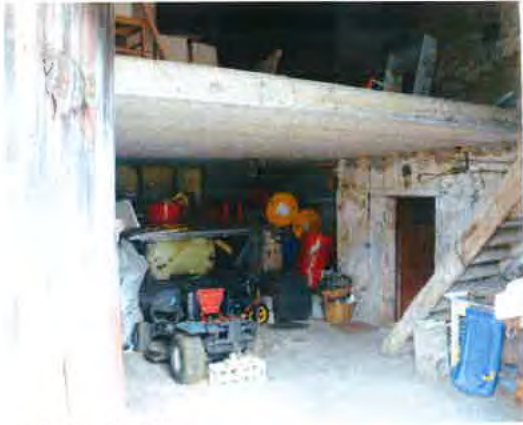
Grange:

Placée en extrémité nord-ouest du bâtiment, elle en occupe toute la surface. Sol béton, un plancher R+1 poutrelles-ourdis béton, un vieil escalier pour conduire à l'étage où se trouve une seule pièce fermée et celle envisagée au-dessus de R+1. Vétustes.

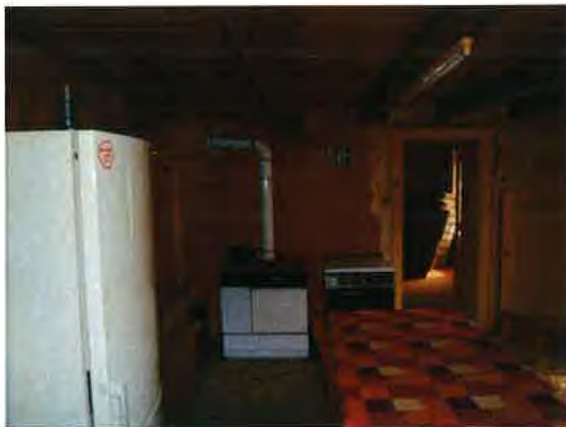
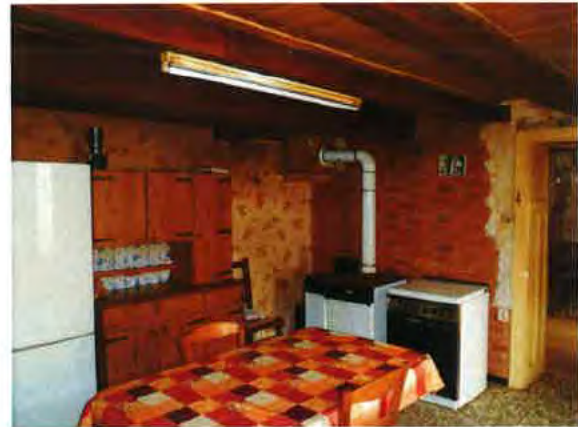
Cuisine:

Accès par une porte en sud-est dans la grange sur une pièce très vétuste, éclairée d'une fenêtre bois simple vitrage sur la façade principale. Carrelage, murs plâtre et papier-peint, plafond poutres de bois et sous-face du plancher de R+1. Chauffage par une cuisinière bois. Coin cuisine avec évier.

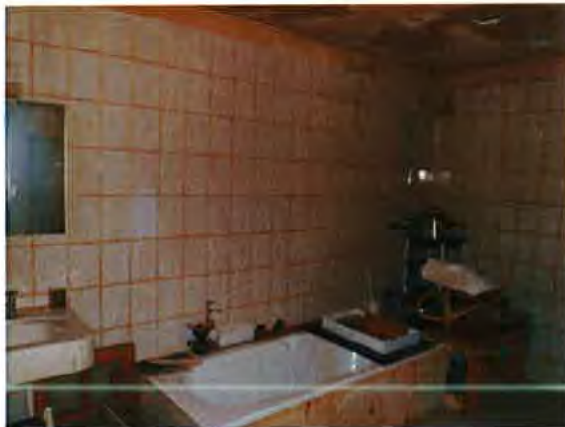
Salle de bains:

Accès par une porte en nord-est dans la cuisine, pièce borgne, sol carrelage, murs de carreaux de faïence, plafond plaque de plâtre ouvert. Une baignoire, un lavabo, une douche, un bidet. Un sèche-serviette monté mais non raccordé, vestige du début de rénovation. Vétuste.

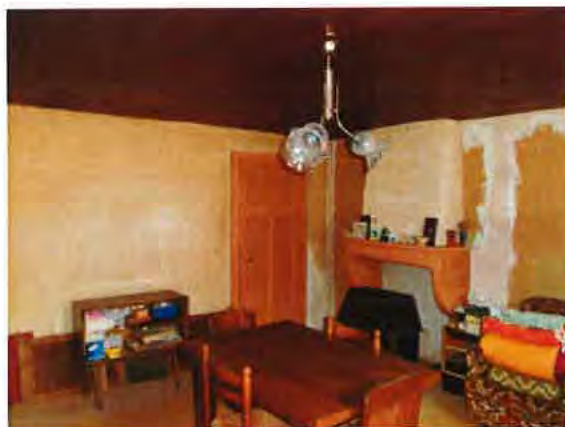
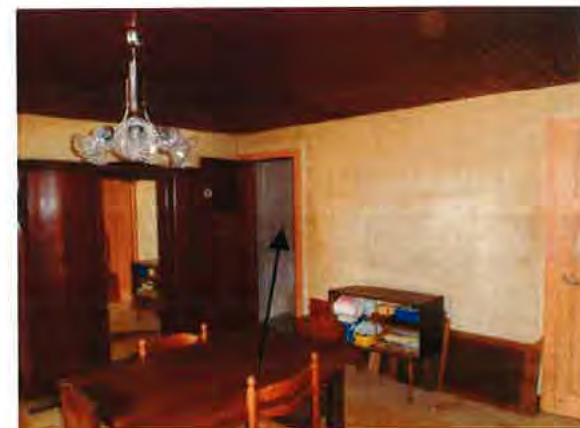
Salon, séjour:

Accès par une porte en sud-est de la cuisine. Pièce éclairée d'une fenêtre bois sur façade principale, avec linoléum sur plancher de bois, murs avec vieille isolation sur l'extérieur, plafond lambris bois. Une cheminée ancienne en pierre de sable peint. Vétuste. Dans l'angle nord-est de la pièce, une porte ouvre sur une cage vétuste aux murs crépis, plafond bois avec un puits de lumière et un escalier chêne.

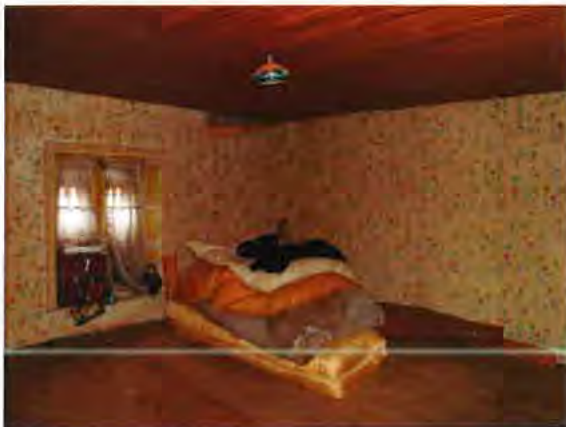
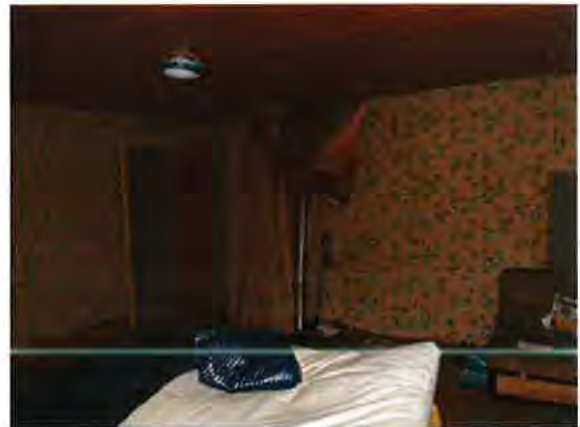
Chambre:

Pièce unique, vétuste, avec un plancher, murs couverts d'un papier-peint, plafond lambris bois. Une fenêtre vétuste en façade principale.
