CONCLUSION de l'Expertise

Référence du dossier :	16/IMO/2556/ETH
Date de repérage :	16/09/2016

Localisation du ou des bâtiments
Département : 88350 Commune : LIFFOL-LE-GRAND Adresse : 36, rue de la Gravière
Références cadastrales : Section cadastrale AD, Parcelle numéro 333,
Périmètre de repérage : Tous les niveaux et extérieur Désignation et situation du ou des lots de copropriété : Ce bien ne fait pas partie d'une copropriété

Certificat de surface privative

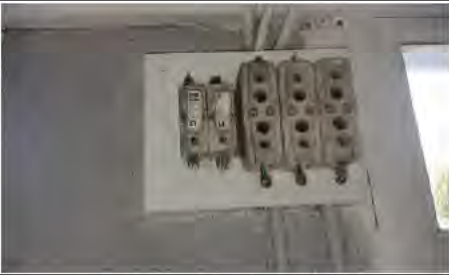
<p>Photo PhEle001 Libellé de l'anomalie : B4.3 b Le type d'au moins un fusible ou un disjoncteur n'est plus autorisé (fusible à tabatière, à broches rechargeables, coupe-circuit à fusible de type industriel, disjoncteur réglable en courant protégeant des circuits terminaux). Commentaire : Présence de fusible(s) de type à broche(s) rechargeable(s); Faire intervenir un électricien qualifié afin de remplacer le(s) fusible(s) de type à broche(s) rechargeable(s) par des protections autorisées</p>

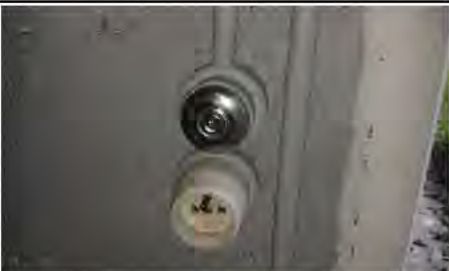
<p>Photo PhEle002 Libellé de l'anomalie : B8.3 a L'installation comporte au moins un matériel électrique vétuste. Commentaire : Présence de matériel électrique vétuste (douilles, interrupteurs, socles de prise...); Faire intervenir un électricien qualifié afin de remplacer les matériels électriques vétustes</p>

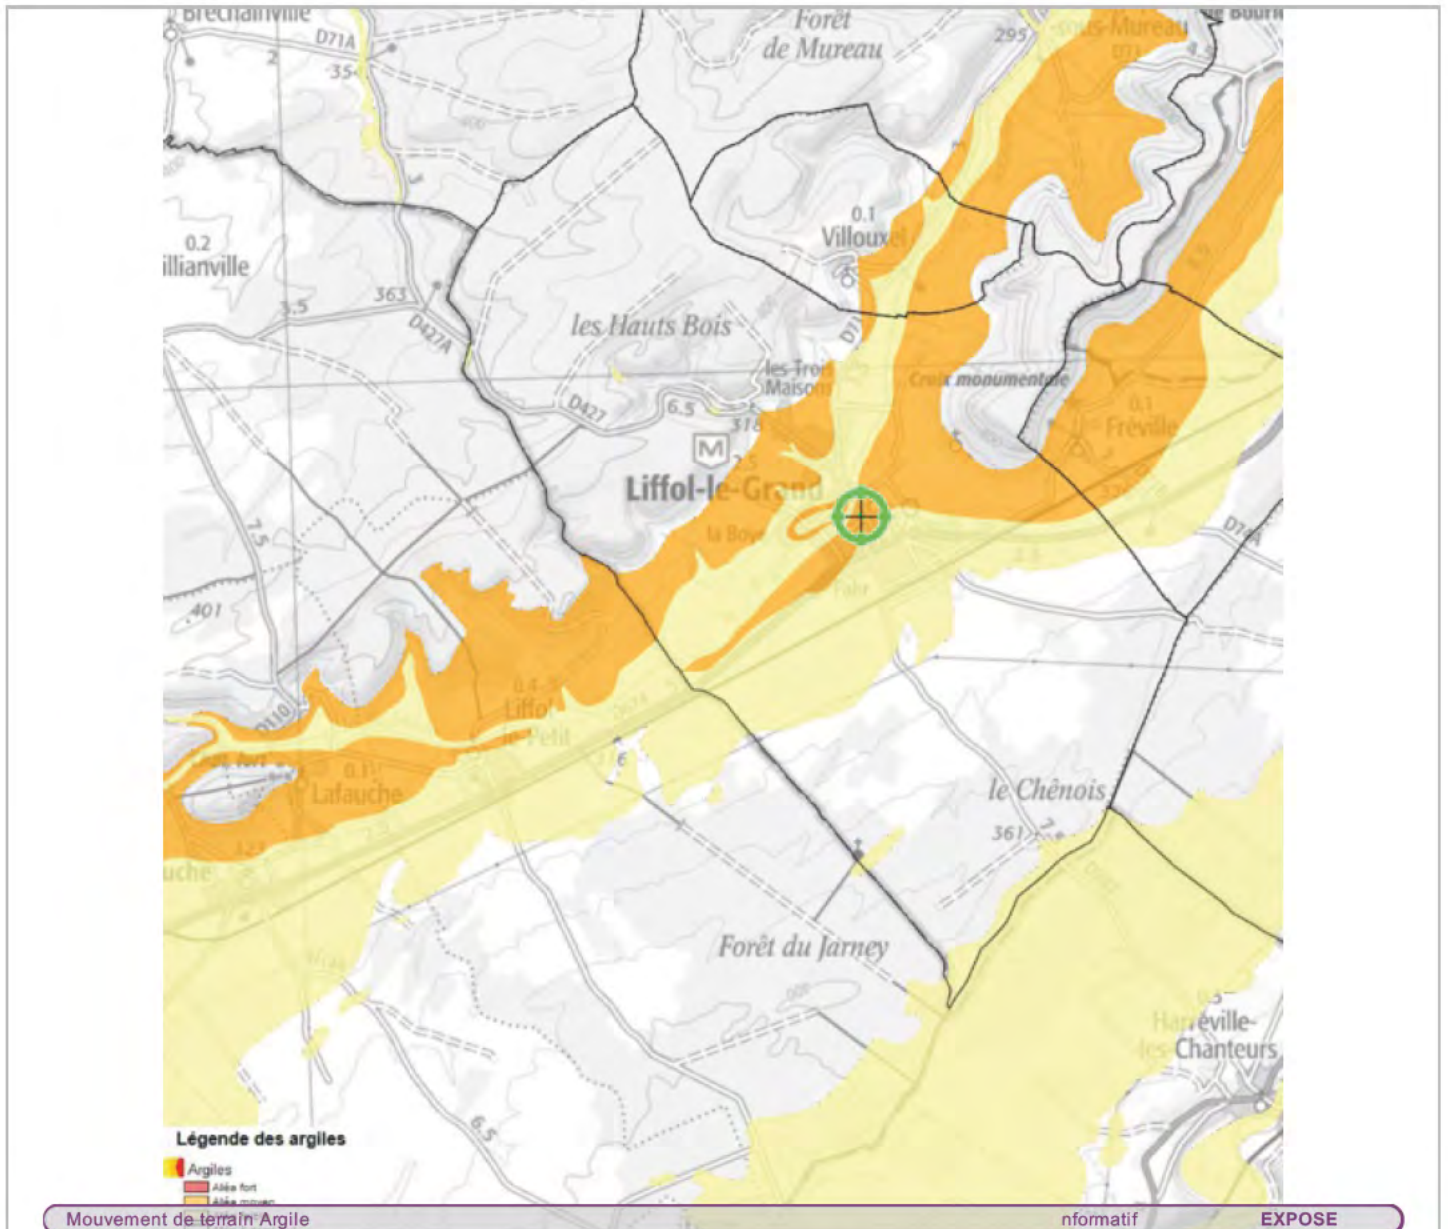
Carte Mouvement de terrain Argile

Légende des argiles

- Argiles
- Aléa fort
- Aléa moyen
- Aléa faible
- Aléa à priori nul
