Dossier Technique Immobilier

Numéro de dossier : 12/IMO/0334/ETH
Date du repérage : 14/05/2012

Localisation du ou des bâtiments :
Département : **88260**
Commune : **SENONGES**
Adresse : **16, grande rue**
Section cadastrale ZA01, Parcelle numéro 38,
Désignation et situation du ou des lots de copropriété :
Périmètre de repérage : **cave, rez de chaussée, 1er et 2ème étage, et dépendances**

Résumé de l'expertise n° 12/IMO/0334/ETH

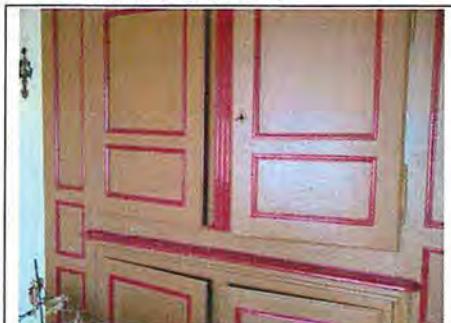
Photo n° repérage
Localisation : 0091
UD : Placard (mesure 2)

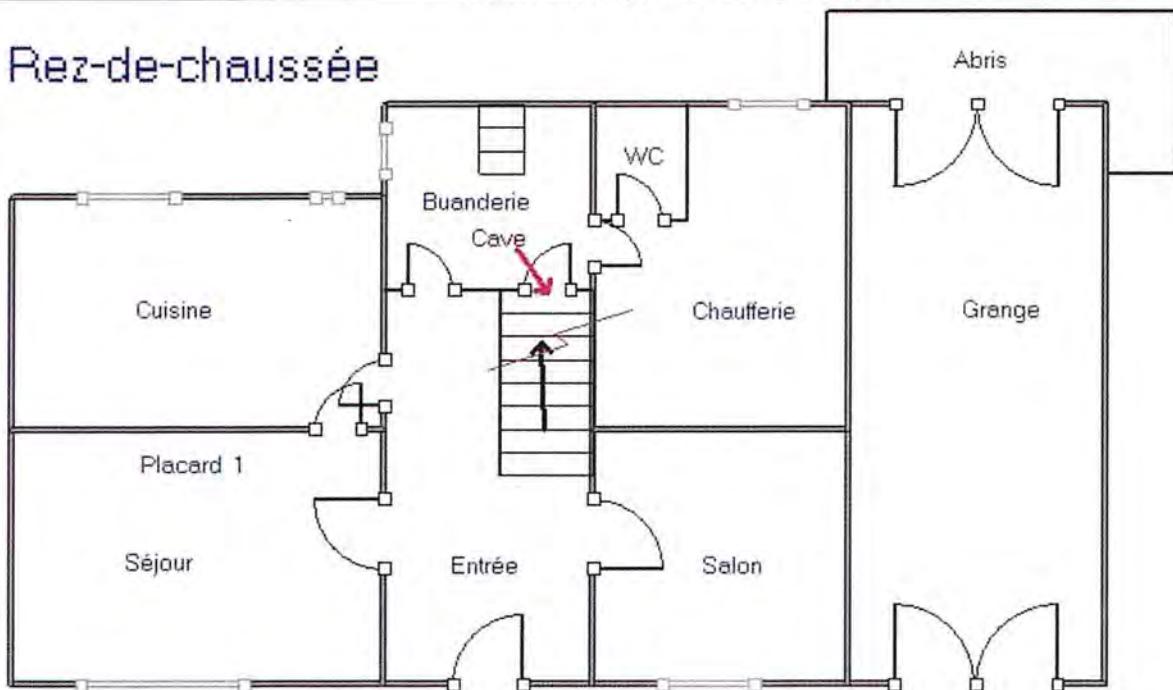
Rez-de-chaussée

Planche (croquis) de repérage technique effectué par le cabinet : ARLIANE Sarl Eric Thomas, auteur : ERIC THOMAS
 Dossier n° 12/IMO/0334/ETH du 22/05/2012
 Adresse du bien : 16, grande rue 88260 SENONGES

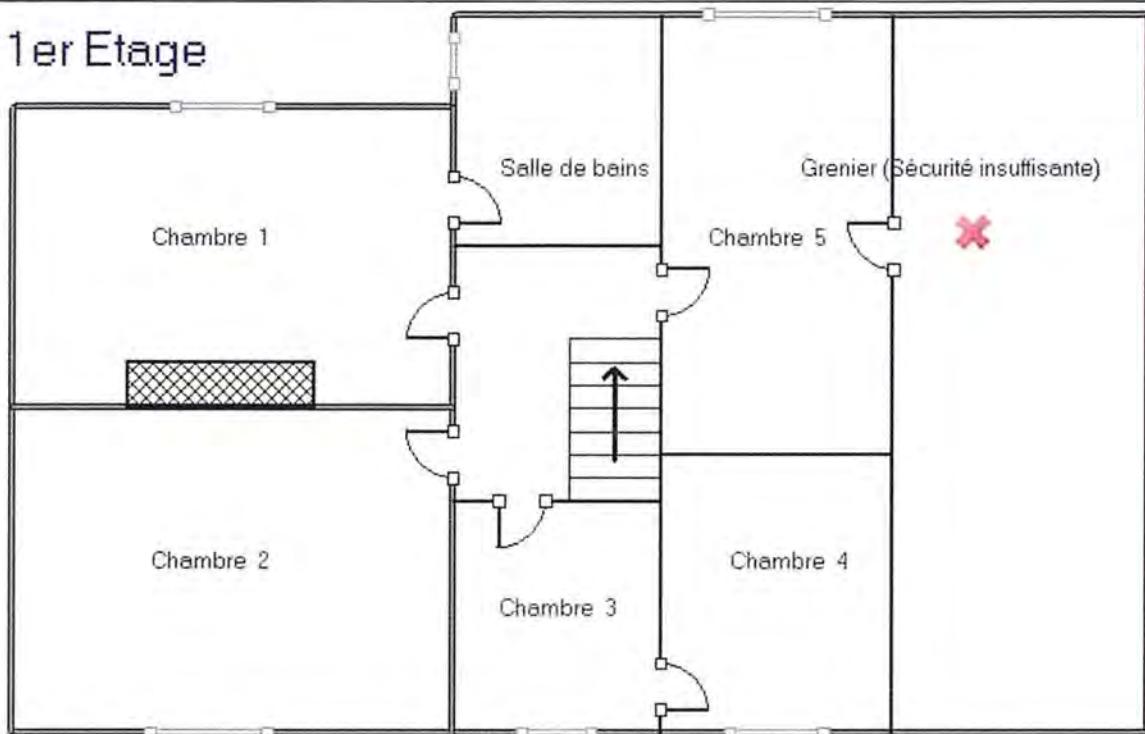
1er Etage

Planche (croquis) de repérage technique effectué par le cabinet : ARLIANE Sarl Eric Thomas, auteur : ERIC THOMAS
 Dossier n° 12/IMO/0334/ETH du 22/05/2012
 Adresse du bien : 16, grande rue 88260 SENONGES

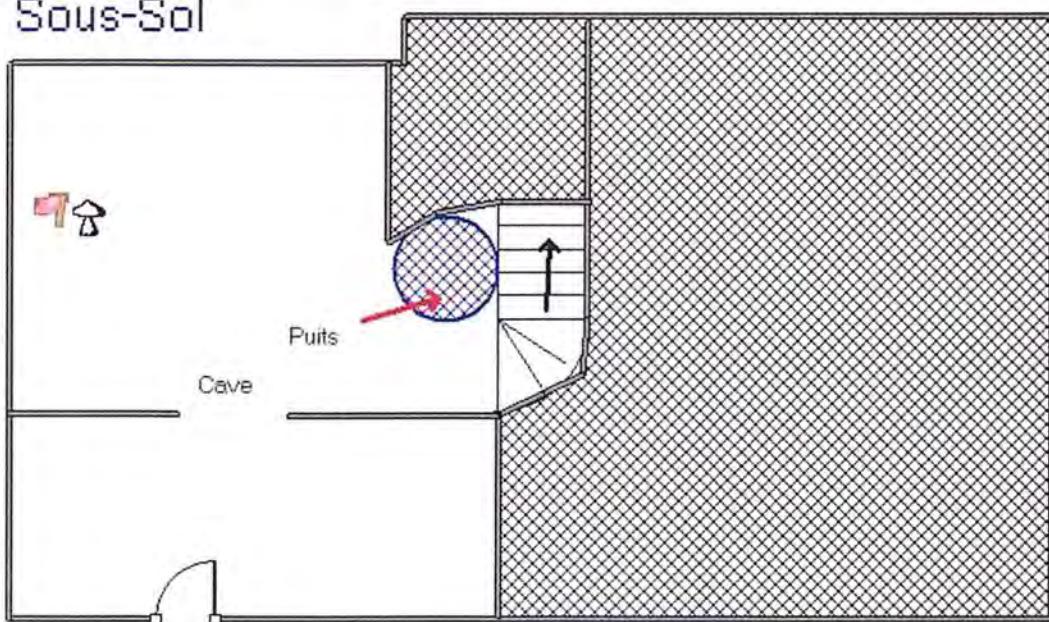
Sous-Sol

Planche (croquis) de repérage technique effectué par le cabinet : ARLIANE Sarl Eric Thomas, auteur : ERIC THOMAS
 Dossier n° 12/IMO/0334/ETH du 22/05/2012
 Adresse du bien : 16, grande rue 88260 SENONGES

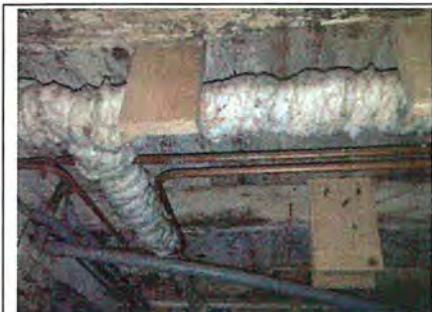
Photo n° Ph001
Localisation : Buanderie
Ouvrage : Conduits, canalisations et accessoires intérieurs et extérieurs - Conduits de fluides (air, eau, vapeur, fumée, autres fluides)
Partie d'ouvrage : Calorifugeage, rubans adhésifs
Description : Calorifugeage, rubans adhésifs
Localisation sur croquis : Néant

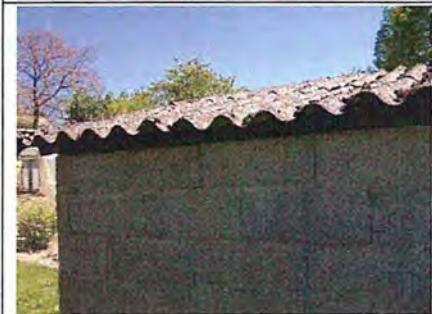
Photo n° Ph003
Localisation : Remise
Ouvrage : Toiture, terrasse et étanchéité - Plaques ondulées et planes
Partie d'ouvrage : Plaques en fibres-ciment
Description : Plaques en fibres-ciment
Localisation sur croquis : Point 002
