Dossier TECHNIQUE IMMOBILIER

Référence du dossier	16/IMO/2327
Date de repérage	29/04/2016

Localisation du ou des bâtiments
Département : Vosges
Commune : 88160 LE THILLOT
Adresse : 25, rue Charles de Gaulle/ 1, rue Saint Jean
Références cadastrales : Section cadastrale AD, Parcelle numéro 676,
Désignation et situation du ou des lots de copropriété : Entrée rue Saint Jean 1° étage Lot numéro 7, 10 et 11,
Périmètre de repérage : appartement 1° étage et 2 pièces accessibles depuis les communs

CONCLUSION de l'Expertise

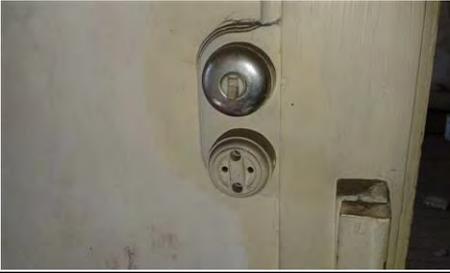
Photo PhEle001

Libellé de l'anomalie : B8.3 a L'installation comporte au moins un matériel électrique vétuste.

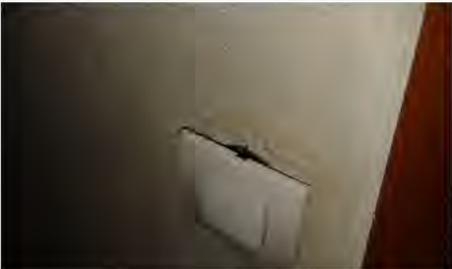
<p>Photo PhEle001 Libellé de l'anomalie : B7.3 a L'Enveloppe d'au moins un matériel est manquante ou détériorée. Commentaire : Présence de matériel électrique en place dont l'enveloppe présente des détériorations; Faire intervenir un électricien qualifié afin de remplacer les matériels présentant des détériorations</p>
---	--
