Dossier Technique Immobilier

Numéro de dossier : 14/IMO/1240/ETH
 Date du repérage : 18/04/2014

Localisation du ou des bâtiments :
 Département : **88800**
 Commune : **REMONCOURT**
 Adresse : **50, grande rue**
Section cadastrale AB, Parcelle numéro 348,
 Désignation et situation du ou des lots de copropriété :
Ce bien ne fait pas partie d'une copropriété Lot
numéro 2° étage,
 Périmètre de repérage : **appartement au 2° étage**

Résumé de l'expertise n° 14/IMO/1240/ETH

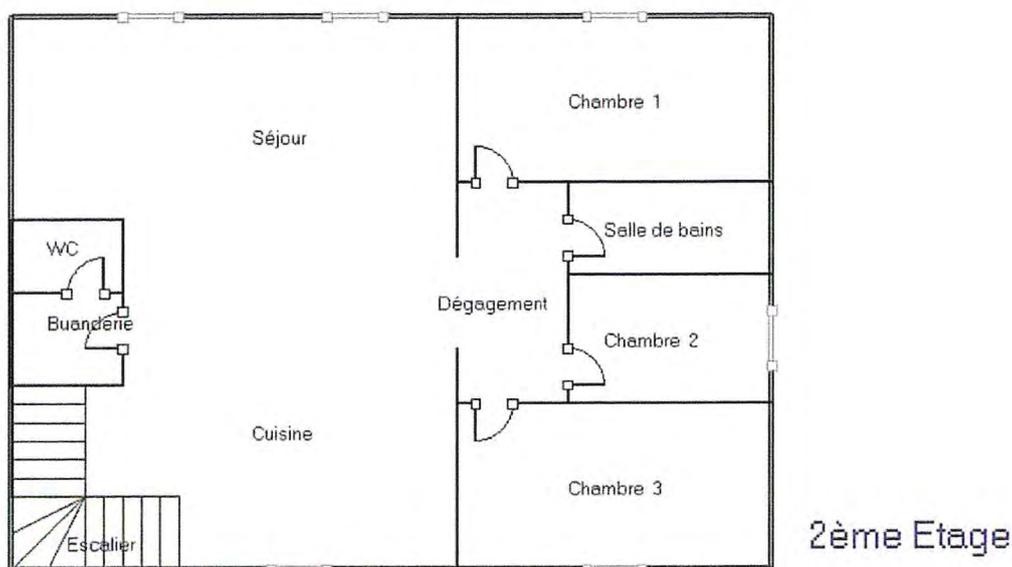
7.1 - Annexe - Schéma de repérage

Planche (croquis) de repérage technique effectué par le cabinet : ARLIANE Sarl Eric Thomas, auteur : ERIC THOMAS
Dossier n° 14/IMO/1240/ETH du 29/04/2014
Adresse du bien : 50, grande rue (2° étage) 88800 REMONCOURT

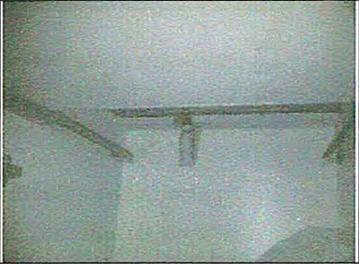
Points de contrôle ⁽³⁾ (selon la norme)	Anomalies observées (A1 ⁽⁴⁾ , A2 ⁽⁵⁾ , DGI ⁽⁶⁾)	Libellé des anomalies et recommandations	Photos
C.11 - 16c1 Raccordement en gaz des appareils de cuisson par tube souple	A2	Le tube souple alimente en gaz un appareil de cuisson encastré. (Table de cuisson) Remarques : Présence d'un appareil de cuisson encastré alimenté par un tube souple; Faire intervenir un installateur gaz qualifié afin de remplacer le tube souple existant par un tuyau rigide Risque(s) constaté(s) : Fuite de gaz

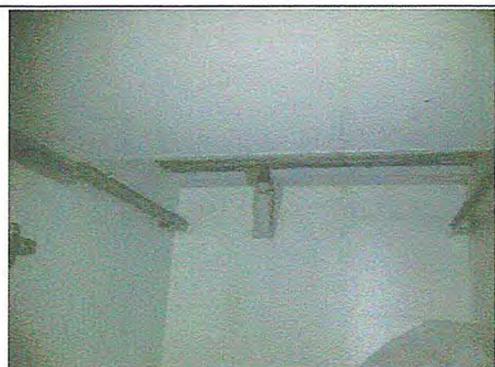
<p>Photo n° Ph001 Localisation : Cuisine Chaudière De Dietrich (Type : Raccordé) Localisation sur croquis : Point 001</p>
	<p>Photo n° Ph002 Localisation : Cuisine Table de cuisson (Type : Non raccordé) Localisation sur croquis : Point 002</p>

16c1 : Le tube souple alimente en gaz un appareil de cuisson encastré.
