Dossier TECHNIQUE IMMOBILIER

AGENCE : ARLIANE Sarl Eric Thomas

Référence du dossier	15/IMO/2090/ETH
Date de repérage	04/11/2015

Désignation du propriétaire	
Nom :	[REDACTED]
Tel :	
Adresse :	21, rue du Château
Ville :	88630 COUSSEY

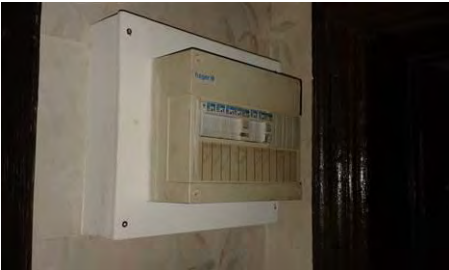
<p>Photo PhEle001</p> <p>Libellé de l'information complémentaire : B11 a L'ensemble de l'installation électrique n'est pas protégé par un dispositif différentiel à haute sensibilité ≤ 30 mA.</p> <p>Commentaire : Absence de Dispositif Différentiel à Haute Sensibilité (DDHS) 30 mA; Faire intervenir un électricien qualifié afin d'installer un ou plusieurs DDHS 30 mA</p>
---	---

<p>Photo PhEle002 Libellé de l'anomalie : B3.3.1 d La valeur de la résistance de la prise de terre n'est pas adaptée au courant différentiel résiduel (sensibilité) du ou des dispositifs différentiels protégeant l'ensemble de l'installation électrique. Commentaire : Valeur de la résistance de la prise de terre inadaptée au(x) dispositif(s) différentiel(s); Faire intervenir un électricien qualifié afin d'adapter la prise de terre au(x) dispositif(s) différentiel(s)</p>
 	<p>Photo PhEle003 Libellé de l'anomalie : B7.3 d L'installation électrique comporte des connexions dont les parties actives nues sous tension sont accessibles. Commentaire : Présence de connexion de matériel électrique présentant des parties actives nues sous tension; Faire intervenir un électricien qualifié afin de remplacer les matériels présentant des parties actives nues sous tension</p>
 	<p>Photo PhEle004 Libellé de l'anomalie : B8.3 a L'installation comporte des matériels électriques vétustes. Commentaire : Présence de matériel électrique vétuste (douilles, interrupteurs, socles de prise...); Faire intervenir un électricien qualifié afin de remplacer les matériels électriques vétustes</p>
