DIAGNOSTICS LOCAL COMMERCIAL

CERTIFICAT DE SUPERFICIE

SEARL-LC-300817-D12-DE

Adresse : 39 Rue de la République 88210 SENONES

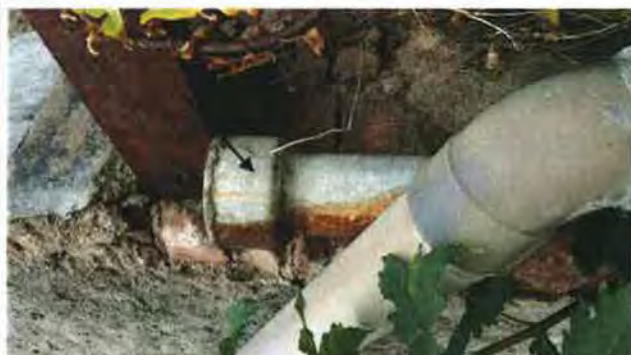
Photographie n° 1

Présence d'un conduit en fibrociment à l'extérieur du local

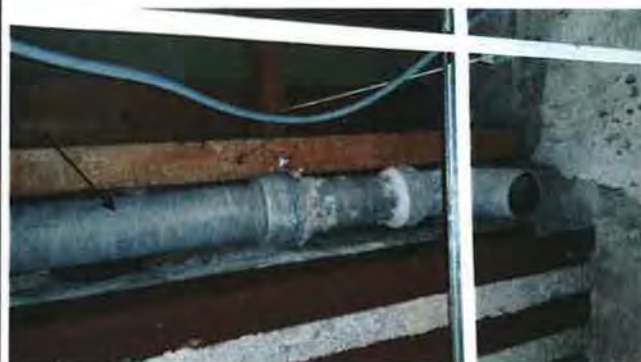
Photographie n° 2

Présence d'un conduit en fibrociment à l'intérieur du local

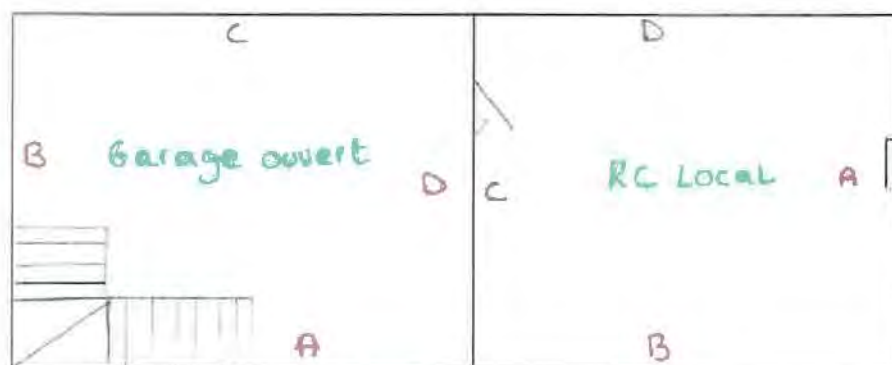
Local commercial

Pièces	Position	Elément	Substrat	Revêtement	Conservation	Mesure 1	Mesure 2	Mesure 3	Dégradation	Classement	Facteur	Obs
RC/local	A	Mur	Béton	Enduit		0.2	0.4					
RC/local	B	Mur	Béton	Enduit		1.3			EU	2		
RC/local	C	Mur	Béton	Enduit		1.7			EU	2		
RC/local	D	Mur	Béton	Enduit		1.6			EU	2		
RC/local	A	Fenêtre	Pvc	Peinture		NM	-	-		-		Vitrine
RC/local	C	Porte	Bois	Peinture		NM	-	-		-		Récente
Garage	A	Mur	Béton	Enduit		1.4			EU	2		
Garage	B	Mur	Béton	Enduit		1.3			EU	2		
Garage	C	Mur	Béton	Enduit		1.6			EU	2		
Garage	D	Mur	Béton	Enduit		1.1			EU	2		
Garage	D	Porte	Bois	Peinture		NM	-	-		-		Récente
