Dossier TECHNIQUE IMMOBILIER

Référence du dossier	17/IMO/3154/ETH
Date de repérage	21/11/2017

Localisation du ou des bâtiments
Département : Vosges
Commune : 88390 CHAUMOUSEY
Adresse : 726, rue d'Epinal
Références cadastrales : Section cadastrale AC, Parcelle numéro 66,
Désignation et situation du ou des lots de copropriété : Ce bien ne fait pas partie d'une copropriété
Périmètre de repérage : Tous les niveaux et extérieur

CONCLUSION de l'Expertise

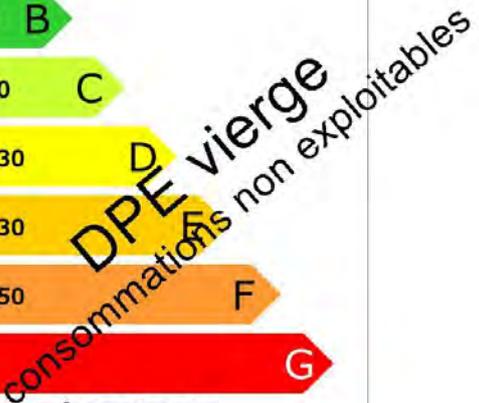
Consommations énergétiques (en énergie primaire) Pour le chauffage, la production d'eau chaude sanitaire et le refroidissement	Émissions de gaz à effet de serre (GES) Pour le chauffage, la production d'eau chaude sanitaire et le refroidissement																								
Consommation réelle : - kWh_{EP}/m².an	Estimation des émissions : - kg_{éqCO2}/m².an																								
<table border="1"> <thead> <tr> <th>Logement économe</th> <th>Logement</th> </tr> </thead> <tbody> <tr> <td>≤ 50 A</td> <td rowspan="7">

</td> </tr> <tr> <td>51 à 90 B</td> </tr> <tr> <td>91 à 150 C</td> </tr> <tr> <td>151 à 230 D</td> </tr> <tr> <td>231 à 330 E</td> </tr> <tr> <td>331 à 450 F</td> </tr> <tr> <td>> 450 G</td> </tr> <tr> <td>Logement énergivore</td> <td></td> </tr> </tbody> </table>	Logement économe	Logement	≤ 50 A

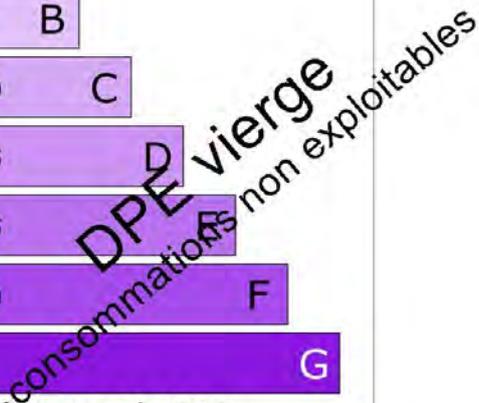
51 à 90 B	91 à 150 C	151 à 230 D	231 à 330 E	331 à 450 F	> 450 G	Logement énergivore		<table border="1"> <thead> <tr> <th>Faible émission de GES</th> <th>Logement</th> </tr> </thead> <tbody> <tr> <td>≤ 5 A</td> <td rowspan="7">

</td> </tr> <tr> <td>6 à 10 B</td> </tr> <tr> <td>11 à 20 C</td> </tr> <tr> <td>21 à 35 D</td> </tr> <tr> <td>36 à 55 E</td> </tr> <tr> <td>56 à 80 F</td> </tr> <tr> <td>> 80 G</td> </tr> <tr> <td>Forte émission de GES</td> <td></td> </tr> </tbody> </table>	Faible émission de GES	Logement	≤ 5 A

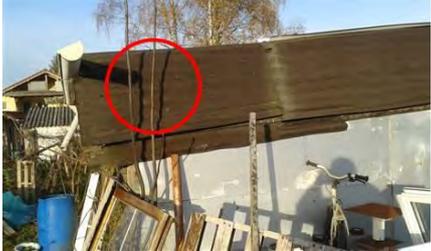
<p>Photo n° PhA001 Localisation : Abris 3 Ouvrage : 1 - Couvertures, Toitures, Terrasses et étanchéités - Plaques ondulées et planes Partie d'ouvrage : Plaques en matériau bitumineux Description : Plaques en matériau bitumineux Localisation sur croquis : Point002</p>

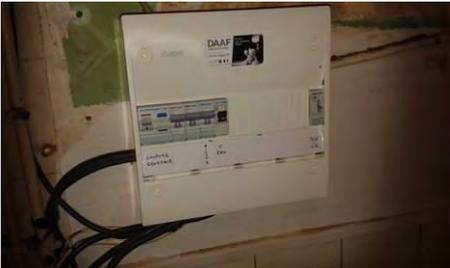
<p>Photo PhEle001 Localisation : Général Libellé de l'anomalie : B2.3.1 h Au moins un dispositif de protection différentielle ne fonctionne pas pour son seuil de déclenchement. Remarques : Le seuil de déclenchement du dispositif différentiel de protection (DDR) est supérieur au courant différentiel assigné (sensibilité) de ce dernier ; Faire intervenir un électricien qualifié afin de réparer ou de remplacer le DDR</p>
-------------------------------------------------------------------------------------	-------------------------------------------------------------------------------------------------------------------------------------------------------------------------------------------------------------------------------------------------------------------------------------------------------------------------------------------------------------------------------------------------------------------------------------------------------

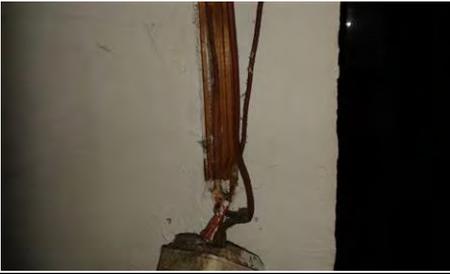
<p>Photo PhEle002 Localisation : Général Libellé de l'anomalie : B7.3 a L'Enveloppe d'au moins un matériel est manquante ou détériorée. Remarques : Présence de matériel électrique en place dont l'enveloppe présente des détériorations ; Faire intervenir un électricien qualifié afin de remplacer les matériels présentant des détériorations</p>

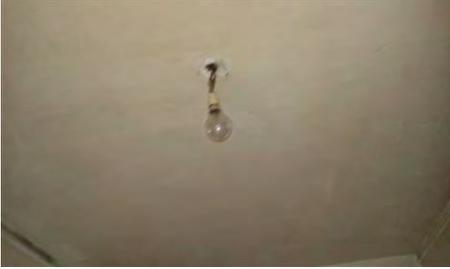
<p>Photo PhEle003 Localisation : Général Libellé de l'anomalie : B7.3 e L'installation électrique comporte au moins un dispositif de protection avec une partie active nue sous tension accessible. Remarques : Présence de dispositif de protection de matériel électrique présentant des parties actives nues sous tension ; Faire intervenir un électricien qualifié afin de remplacer les matériels présentant des parties actives nues sous tension</p>

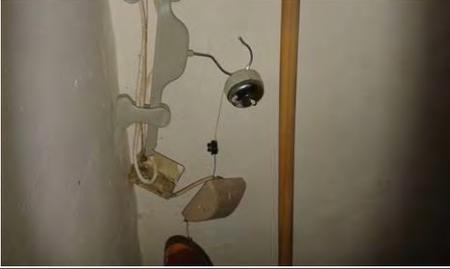
<p>Photo PhEle004 Localisation : Général Libellé de l'anomalie : B8.3 a L'installation comporte au moins un matériel électrique vétuste. Remarques : Présence de matériel électrique vétuste (doublés, interrupteurs, socles de prise...) ; Faire intervenir un électricien qualifié afin de remplacer les matériels électriques vétustes</p>

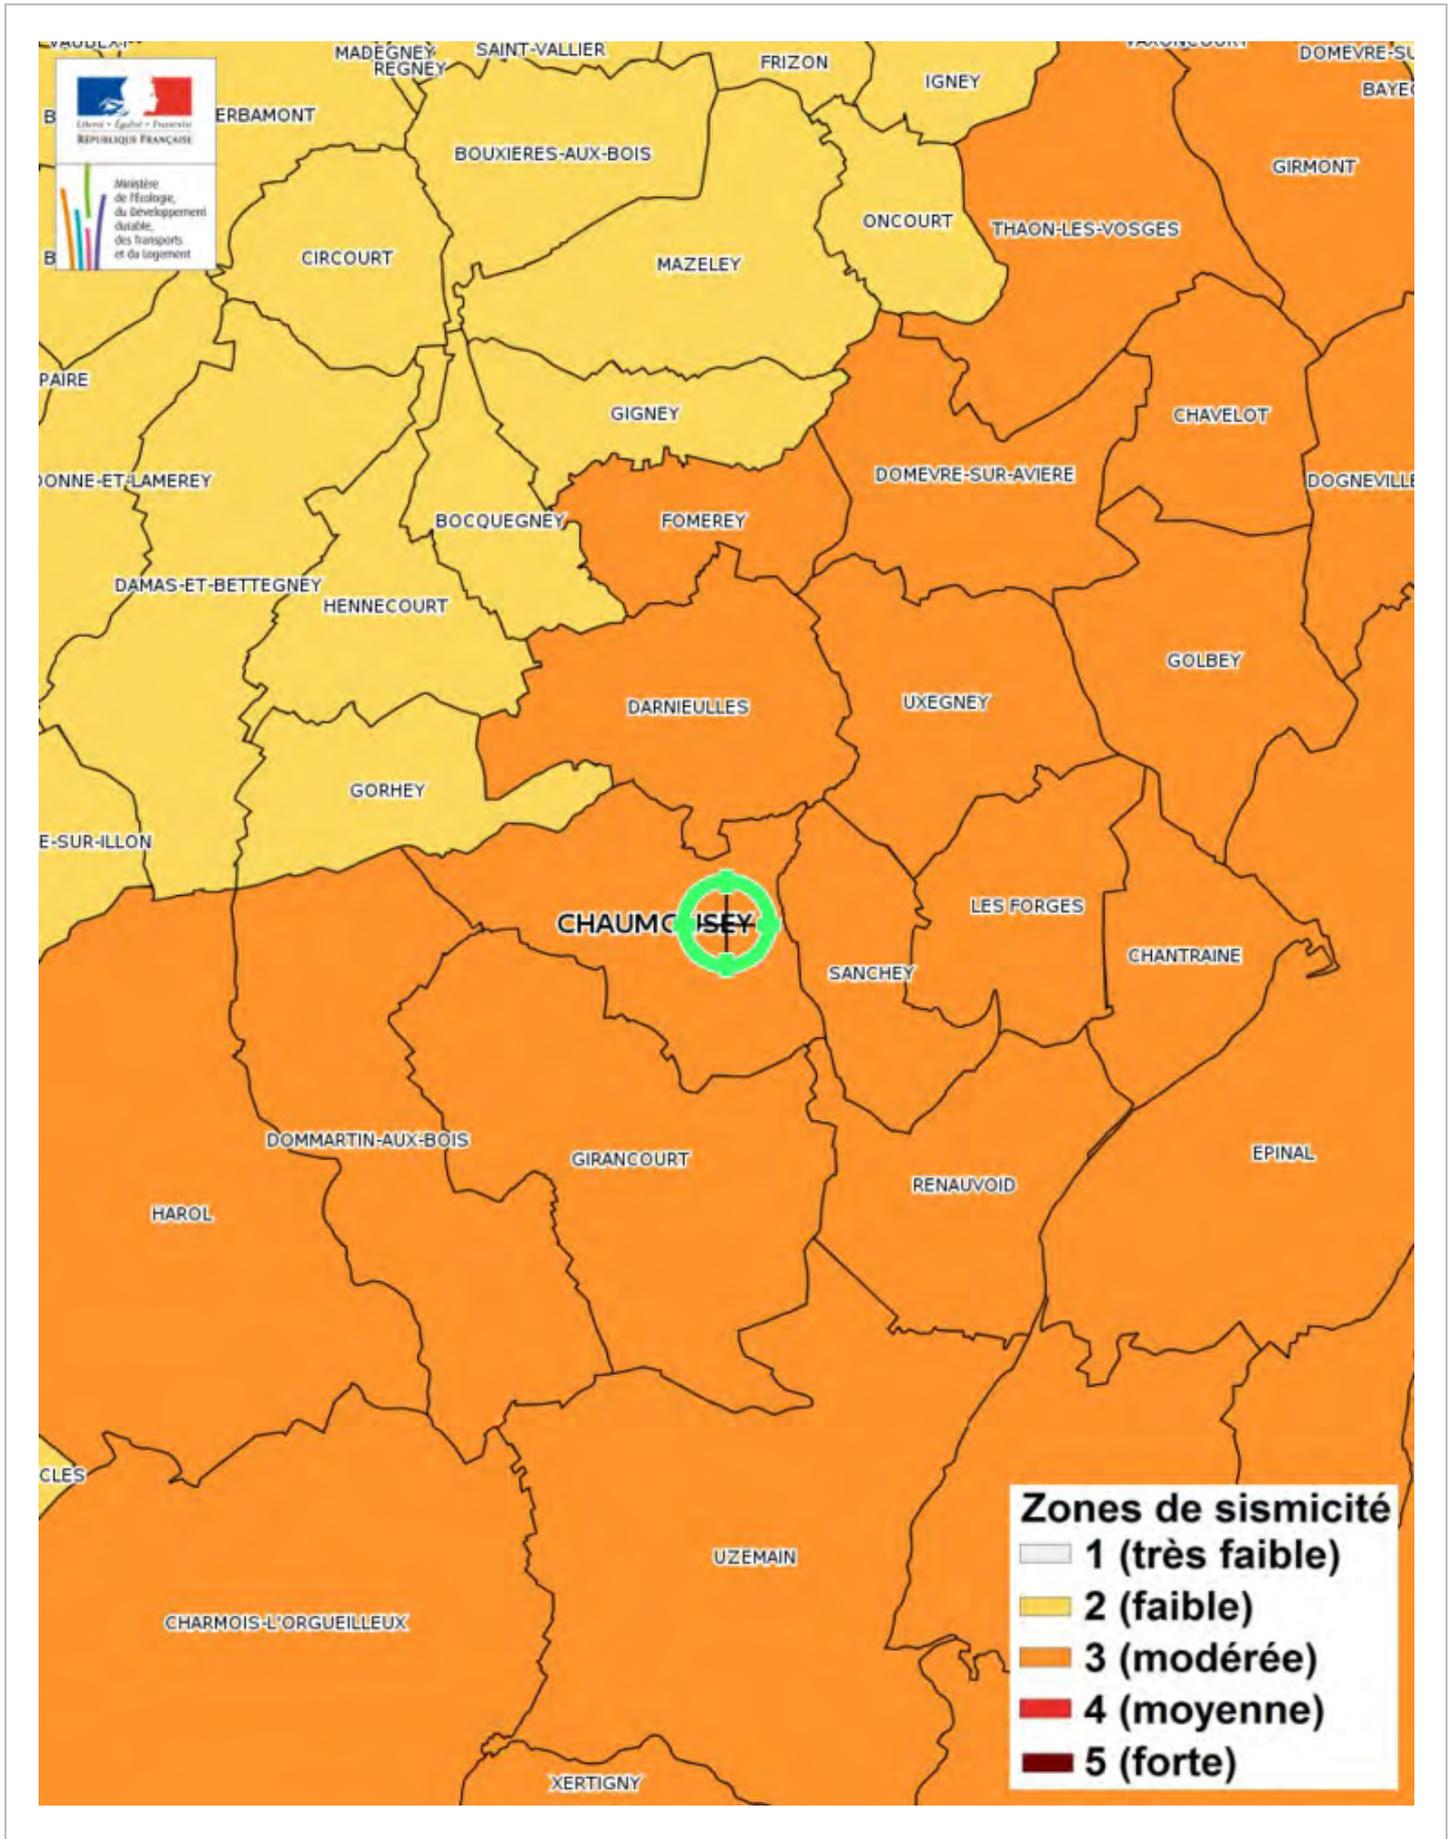
Zonage réglementaire sur la sismicité

Prestations		Conclusion
	Mesurage	Superficie habitable totale : 119,93 m ² Surface au sol totale : 476,54 m ²
	DPE	Consommation conventionnelle : Indéterminée (Classe -) Estimation des émissions : Indéterminée (Classe -) N° ADEME : 1788V2001596F
	CREP	Lors de la présente mission il a été mis en évidence la présence de revêtements contenant du plomb au-delà des seuils en vigueur.
	Amiante	Dans le cadre de la mission, il a été repéré des matériaux et produits contenant de l'amiante.
	Électricité	L'installation intérieure d'électricité comporte une ou des anomalies pour laquelle ou lesquelles il est vivement recommandé d'agir afin d'éliminer les dangers qu'elle(s) présente(nt).
	ERNMT	Le bien n'est pas situé dans le périmètre d'un plan de prévention des risques naturels Le bien n'est pas situé dans le périmètre d'un plan de prévention des risques miniers Le bien n'est pas situé dans le périmètre d'un plan de prévention des risques technologiques Zone sismique définie en zone 3 selon la réglementation parasismique 2011
