**DOSSIER de DIAGNOSTICS TECHNIQUES N°: 779**  
**Avant Vente**

**REFERENCE :** Appartement Etage 2 droite

**LIEU:** 07 rue de la gare  
88100 SAINT-DIE des VOSGES

**DATE:** 19 novembre 2014

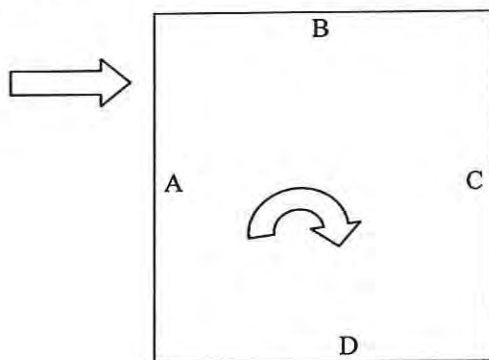
Par convention, on identifiera les murs d'un espace de la façon suivante:

Dans le rapport, le mur A est le mur d'entrée dans la pièce, les autres murs sont codifiés B, C, D, dans le sens des aiguilles d'une montre. Si plusieurs entrées existent, celle retenue est définie précisément. Les pièces sont numérotées sur les plans en annexe et ces numéros sont repris dans le rapport et les tableaux de mesures en annexe.
