PROCES-VERBAL DE DESCRIPTION

Un immeuble à usage d'habitation et de commerce sis 29 Avenue de la Fontenelle comprenant: au rez-de-chaussée un local commercial et un appartement, 6 étages avec 2 appartements à chaque niveau soit 14 lots au total, aisances et dépendances, terrain attenant.

L'immeuble numéro de voirie 29 parcelle n°54 est situé sur le côté gauche - depuis le centre ville -de l'avenue orientée sud-est / nord-ouest, en bord de trottoir.

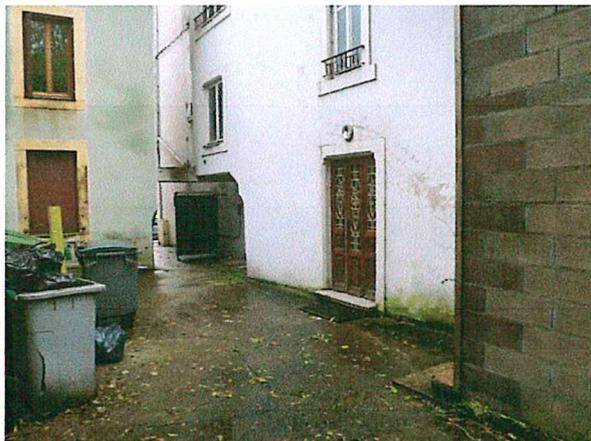
En nord-ouest, la parcelle n°206 permet l'accès à celle n°207 formant une cour –en bitume– avec un ancien bâtiment aux murs de planches, en état ancien.

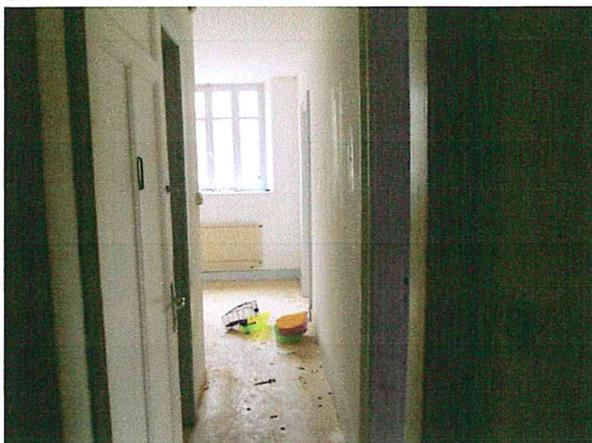
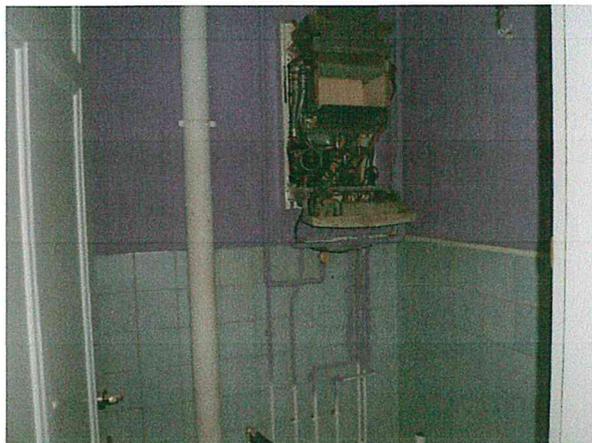
Appartement à droite: non occupé

Appartement en réfection après détérioration par les locataires sortants. Mauvais état.

Porte en sud-est sur couloir avec toilettes à gauche, cuisine en face permettant accès à une salle de bain et un salon.

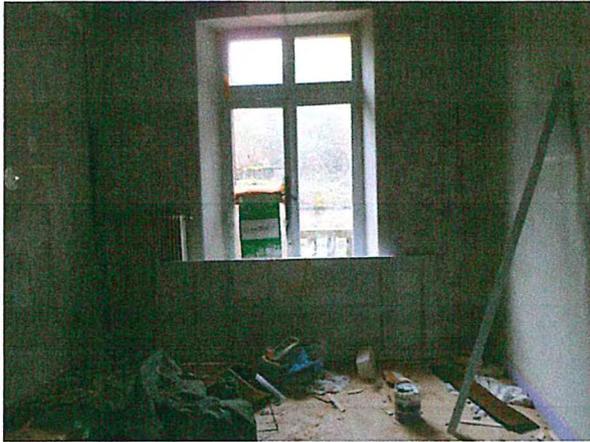
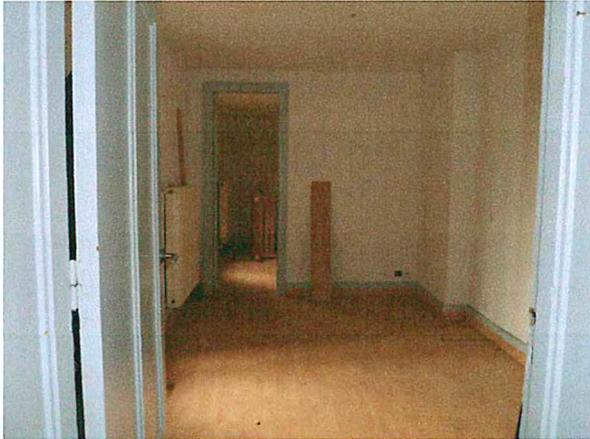
Une porte à droite du couloir ouvre sur une chambre qui elle-même ouvre sur trois chambres dont deux en enfilades. Tout est dans le même mauvais état.

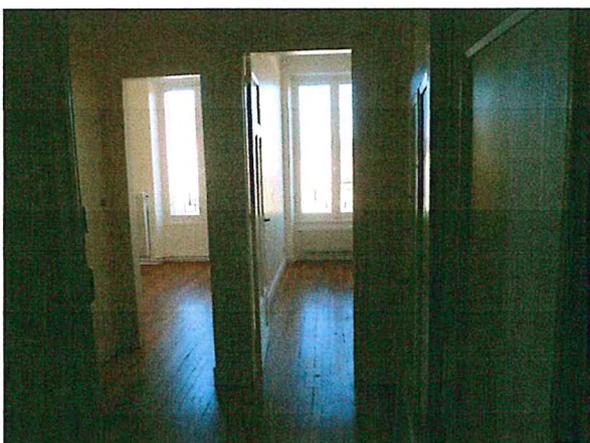
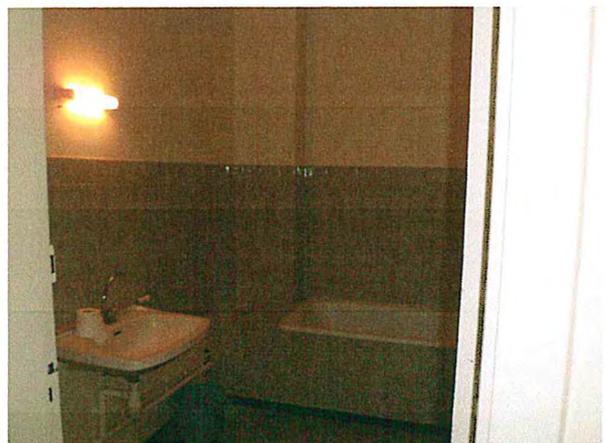
La salle de bains, à droite, est munie d'une baignoire, d'un lavabo avec mélangeur, d'une cuvette anglaise et d'un e VMC. En bon état.

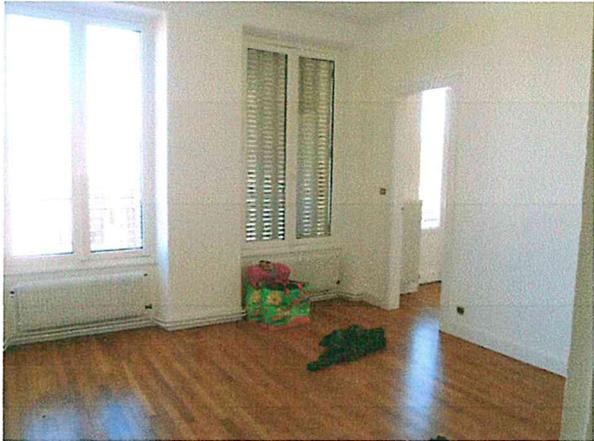
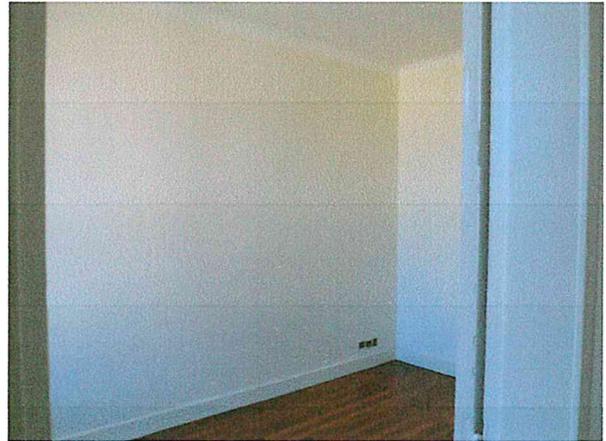
Face à l'entrée, sur le côté droit, une porte donne accès à une pièce éclairée de deux fenêtres, pièce dans laquelle une autre porte ouvre sur une autre pièce avec une porte-fenêtre sur balcon en est. Les deux pièces sont en bon état.

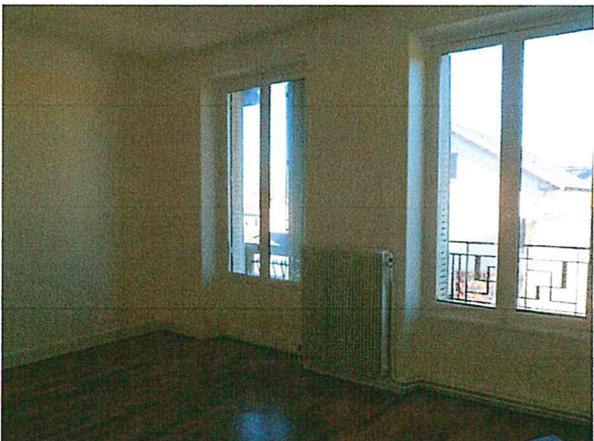
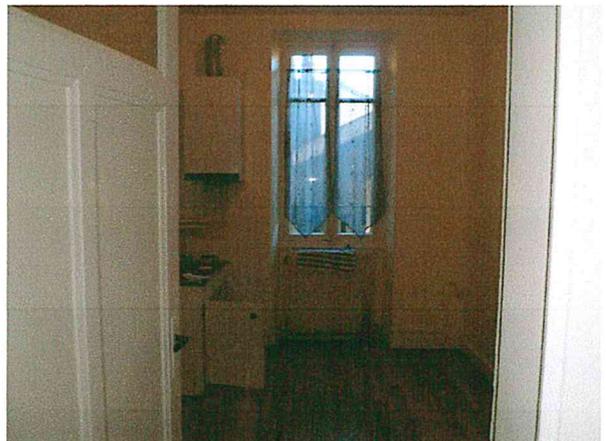
La porte à gauche du hall ouvre sur la cuisine avec une fenêtre en nord, un évier inox sur meuble,, un placard mural et une chaudière Chaffoteaux et Maury type Maury pour assurer le chauffage central par radiateurs et la production d'eau chaude.

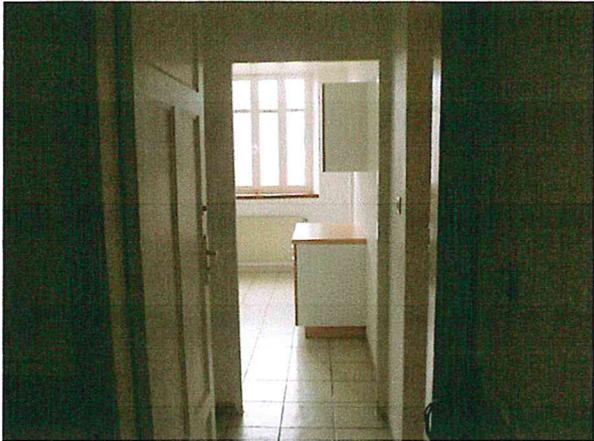
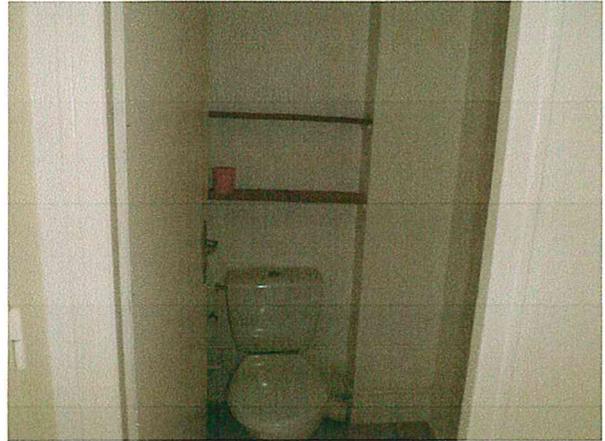
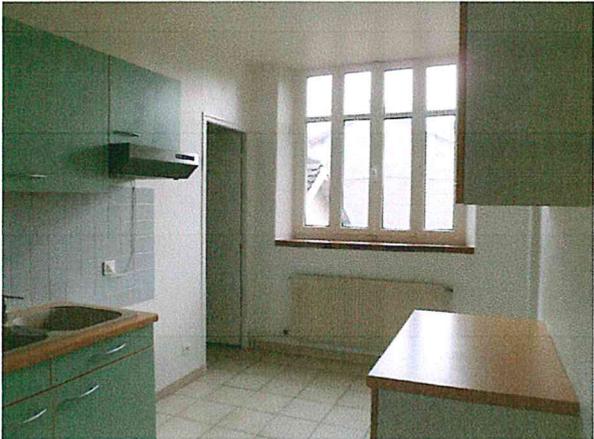
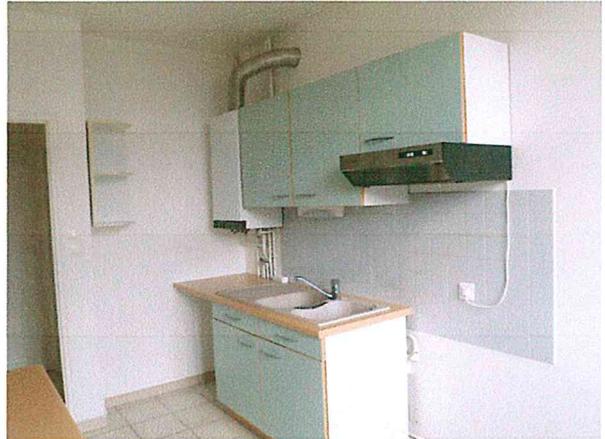
Porte sur hall avec une porte à gauche ouvrant sur les toilettes, une porte en face sur la cuisine. Carrelage au sol, murs enduits en bon état, un évier résine double bacs et mitigeur sur meuble, plus caissons, une fenêtre bois double vitrage, une chaudière gaz pour chauffage central et production d'eau chaude.

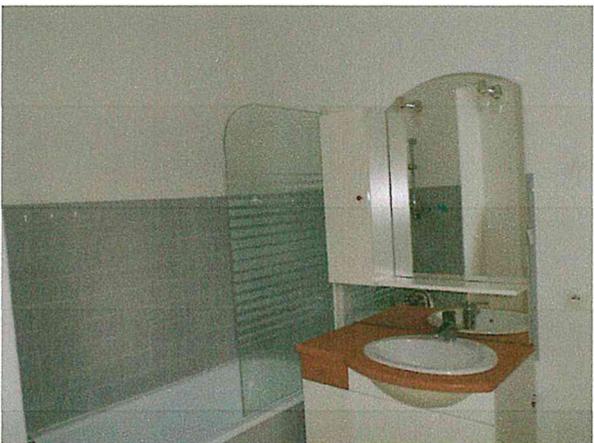
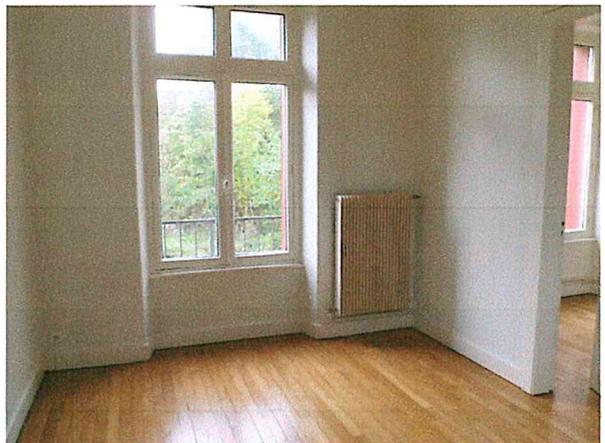
Une salle de bains avec baignoire émail et mélangeur, lavabo sur meuble, protection faïence, est en bon état, accessible depuis la cuisine. En face, se trouve un salon avec fenêtre en sud-ouest, parquet.

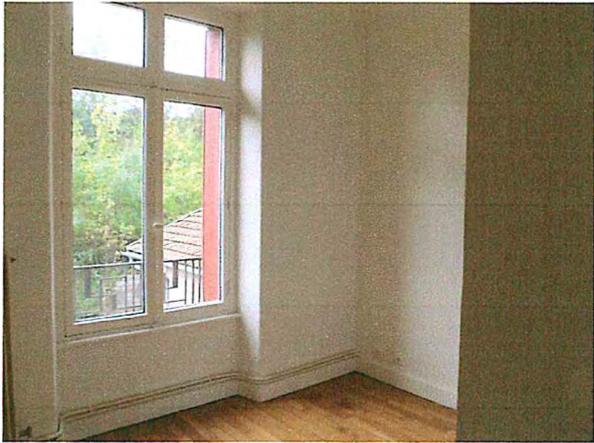
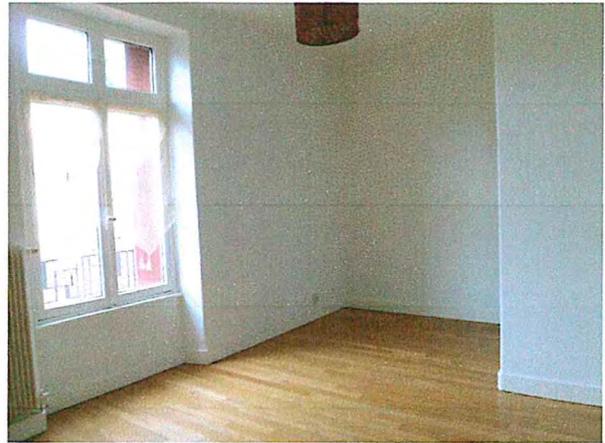
Sur le couloir, une baie ouverte ouvre sur une chambre communicante avec celle à droite du hall. Une autre chambre se trouve à droite. Toutes avec parquet et fenêtres bois double vitrage. Elles sont en bon état.

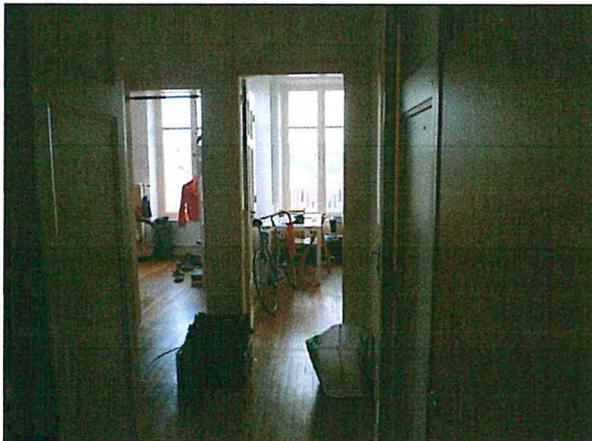
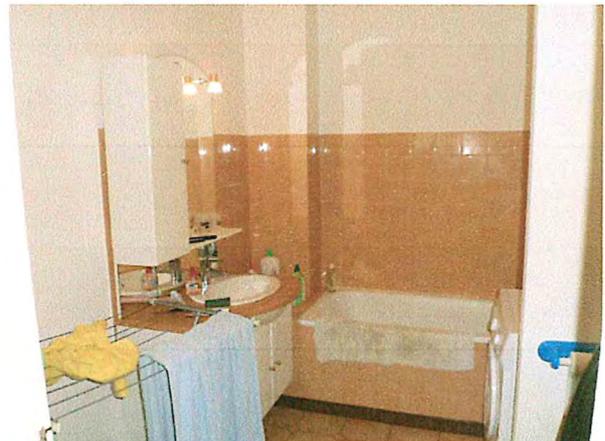
La porte ouvre sur un hall central avec parquet. Dans tout l'appartement, les murs et plafonds sont couverts d'un enduit projeté, avec un parquet sauf pour la cuisine et la salle de bains où est posé un linoléum en bon état. Dans cette salle de bains, 1° porte à droite, se trouvent une baignoire munie d'un mitigeur, d'une protection de faïences, un lavabo sur meuble et une cuvette à réservoir dorsal à double chasse d'eau. Elle est en bon état.

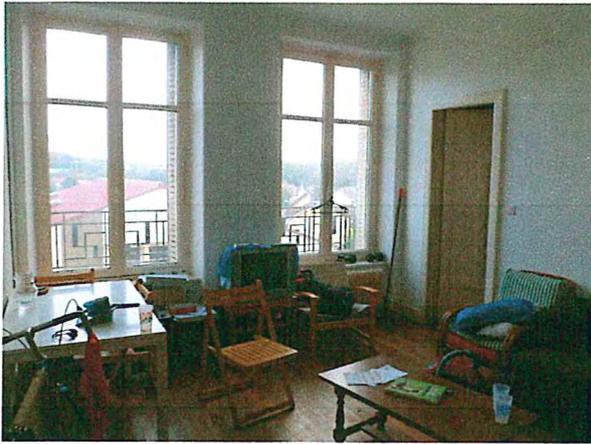
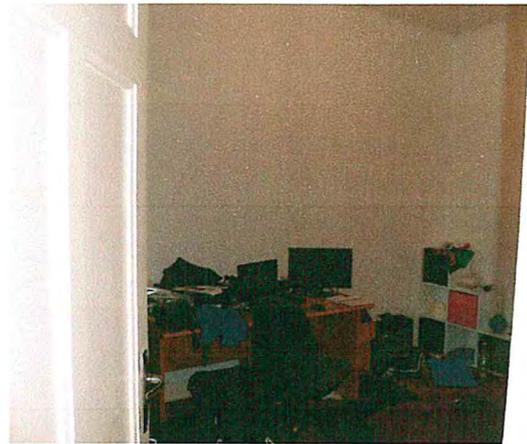
La porte face côté droit ouvre sur le salon éclairé de 2 fenêtres anciennes bois double vitrage en est. Dans son angle sud-est, une porte permet l'accès à une autre chambre avec une fenêtre en est également.

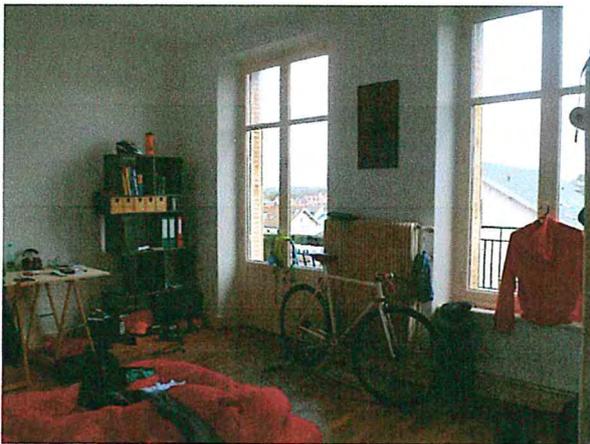
La porte face côté gauche ouvre sur une chambre éclairée d'une fenêtre et d'une porte-fenêtre sur balcon, en est.

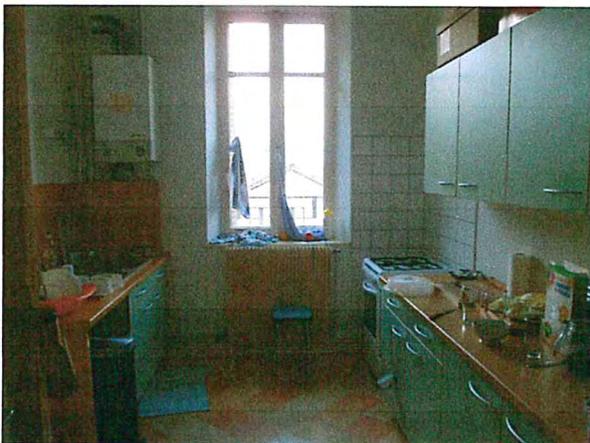
la porte de gauche ouvre sur la cuisine, munie d'une fenêtre en nord-ouest, d'un plan de travail, d'un évier résine avec mitigeur sur meuble, d'une chaudière Franco Belge, de caissons, d'un placard mural. Chauffage central gaz par radiateur.

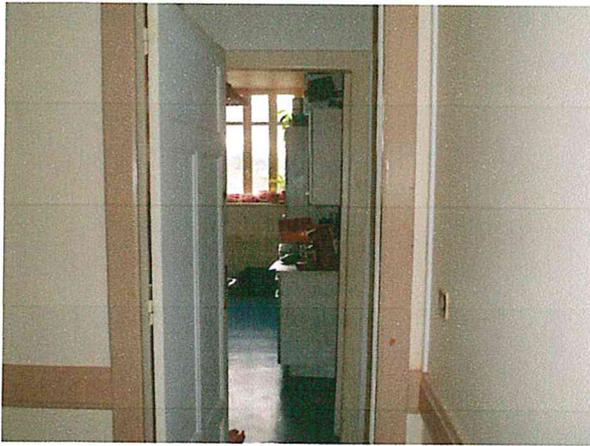
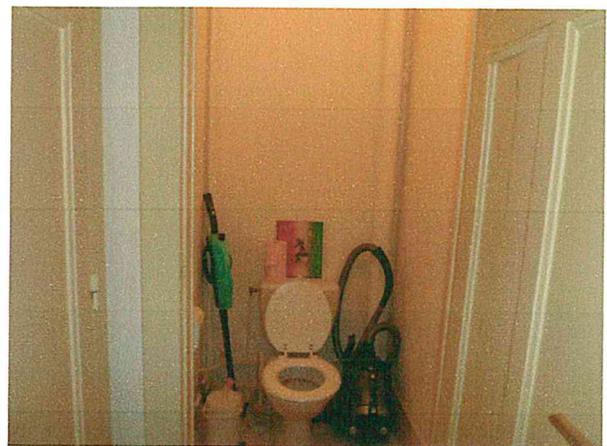
La 1^o porte à gauche est destinée au local des toilettes, avec linoléum au sol, murs de placoplâtre peint, une imposte et cuvette anglaise à réservoir dorsal. En état.

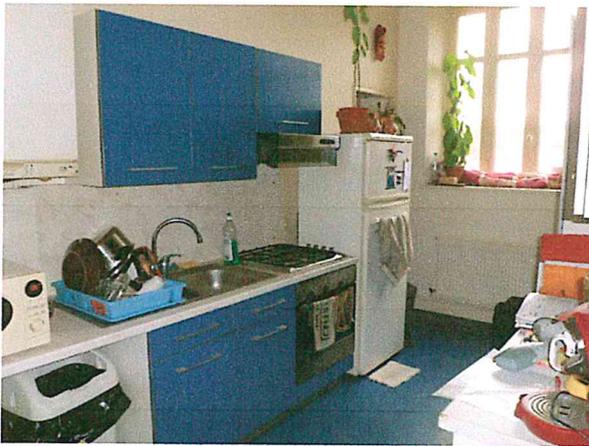
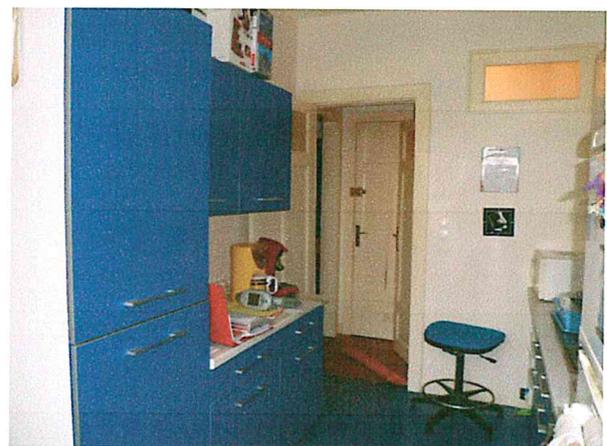
Face à l'entrée, la cuisine avec linoléum, murs et plafond crépis a une fenêtre bois ancienne, en sud, un plan de travail, des caissons de rangement, un évier inox avec mitigeur. Elle est en bon état. Une chaudière assure le chauffage par radiateur et la production d'eau chaude.

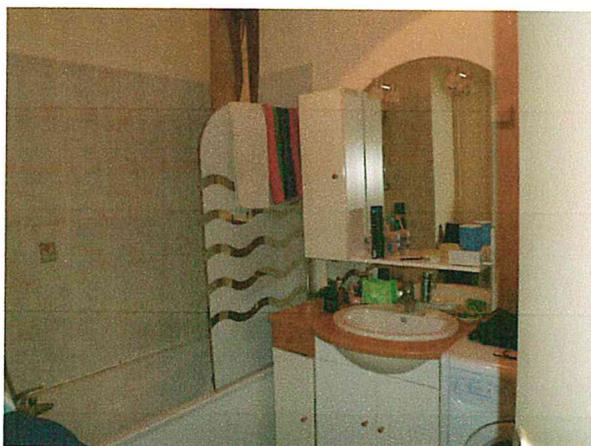
Dans la cuisine, une porte à gauche ouvre sur la salle de bains avec un carrelage au sol, des faïences de protection autour de la baignoire, un lavabo sur meuble, une VMC.

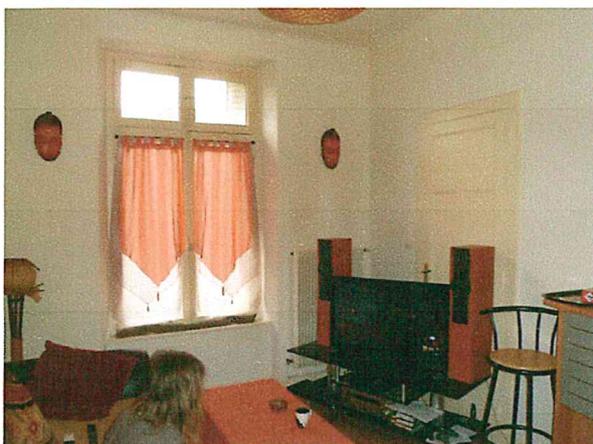
Dans la cuisine, une porte à droite ouvre sur un salon avec parquet, murs crépis, une fenêtre en ouest. Bon état.

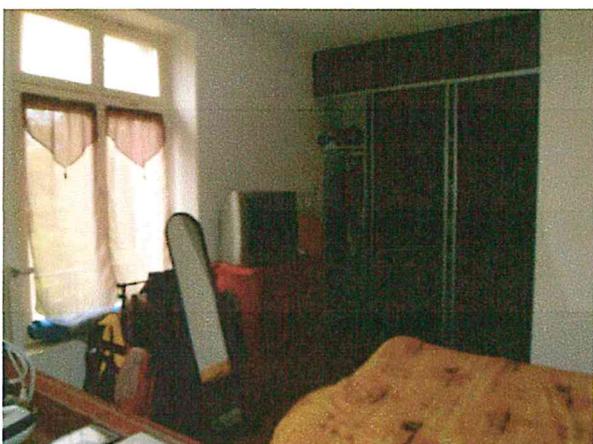
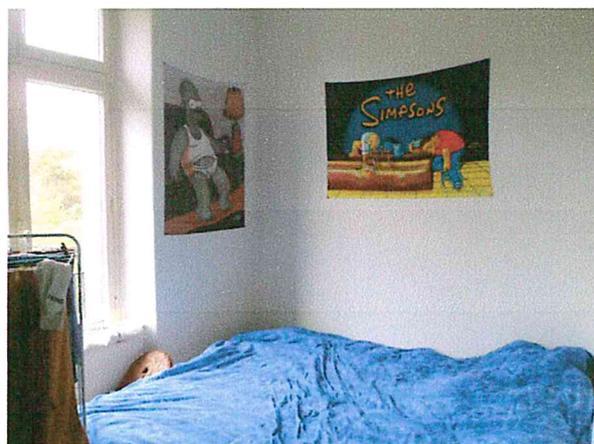
Depuis le couloir, une porte à droite et une autre porte à gauche ouvrent sur deux chambres munies d'un parquet, de murs crépis, d'une fenêtre en ouest. En bon état toutes les deux.

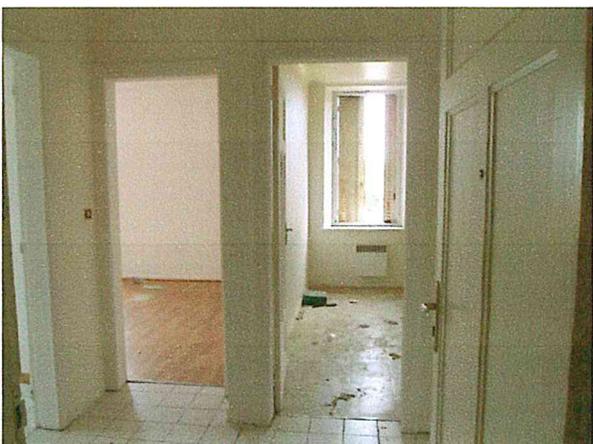
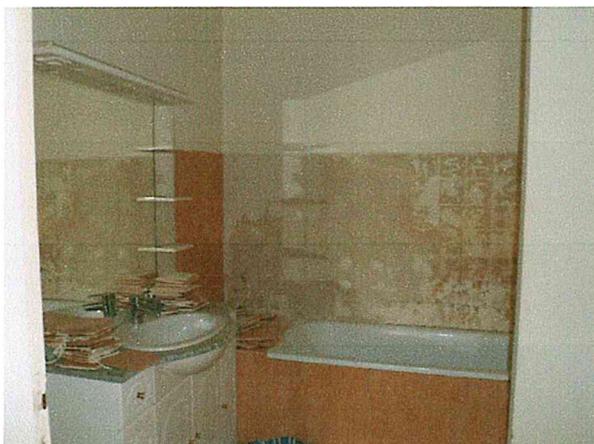
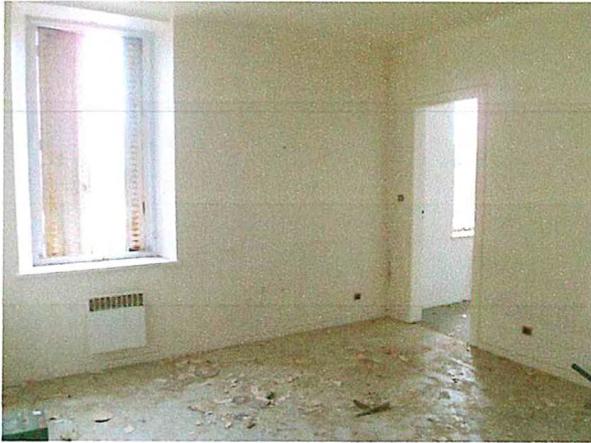
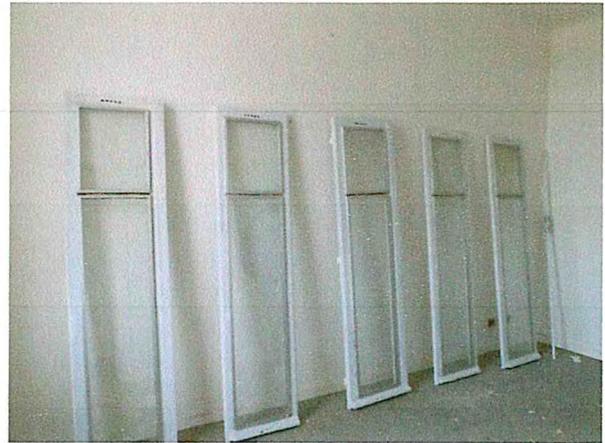
En cours de rénovation. Chauffage par convecteurs électriques.

Le hall d'accueil est en carrelage avec une porte à droite pour la salle de bains, une porte face côté droit pour desservir deux pièces avec murs de toiles de verre et fenêtre en est.

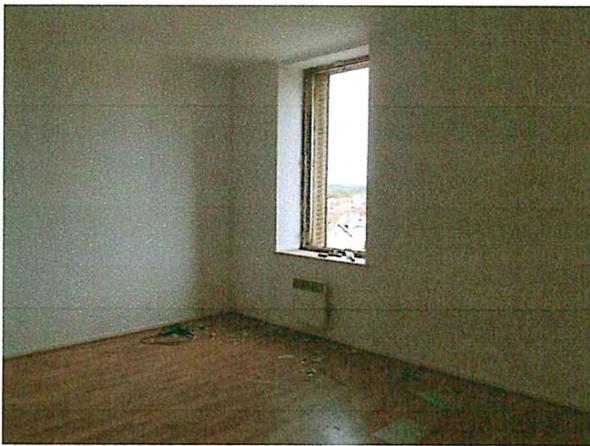
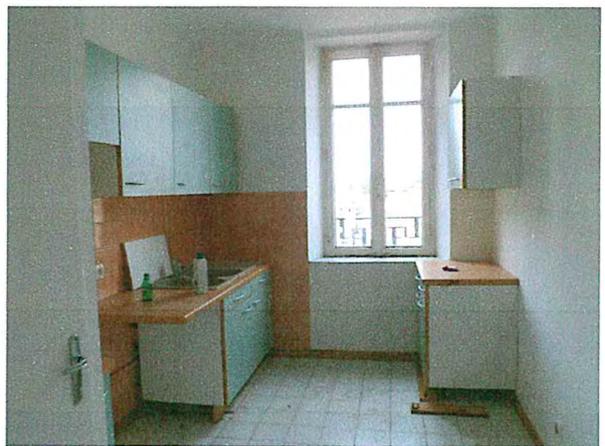
La porte face côté gauche ouvre sur une autre pièce avec parquet flottant, murs de toile de verre, une fenêtre. La porte gauche est destinée à la cuisine avec fenêtre en nord, évier, éléments, carrelage au sol, un placard mural avec ballon d'eau chaude.

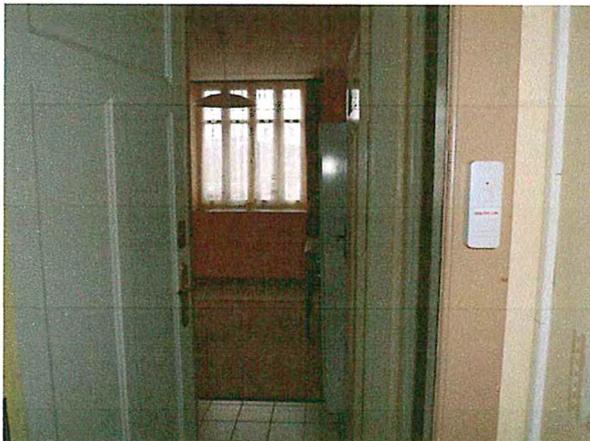
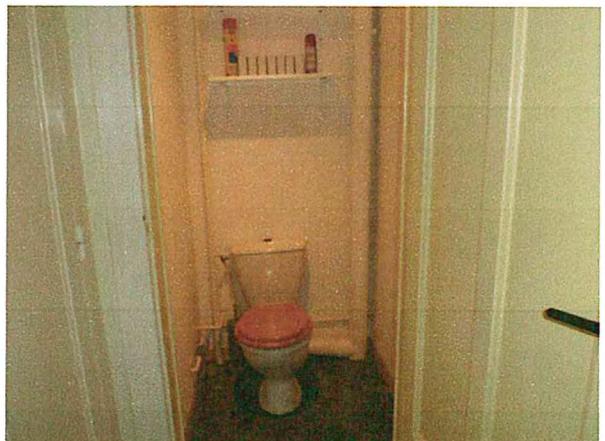
Couloir carrelage, murs et plafond en impression. La porte gauche ouvre sur les toilettes avec moquette, cuvette à douche chasse d'eau. Chauffage par convecteurs.

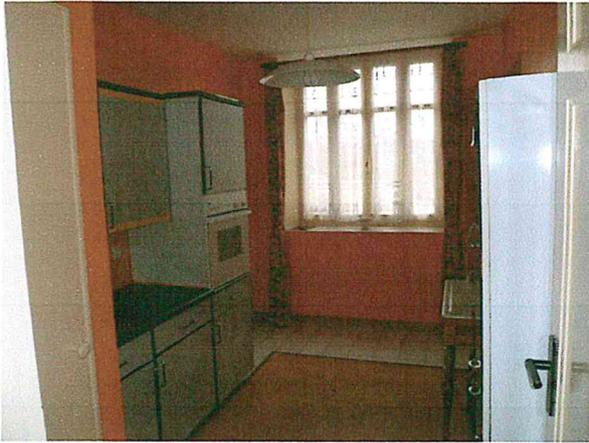
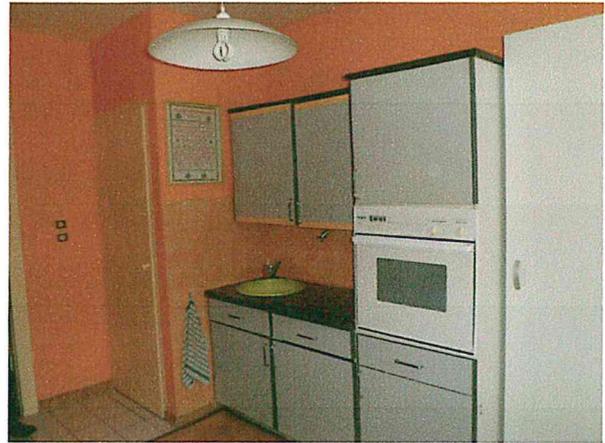
En face, la cuisine est carrelée, a une fenêtre, des murs peints isolés sur façade, un plan de travail avec évier et mitigeur, caissons de rangement. Un dégagement avec ballon. Bon état.

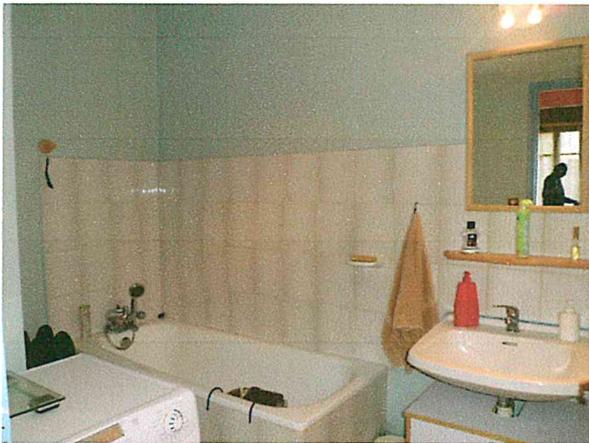
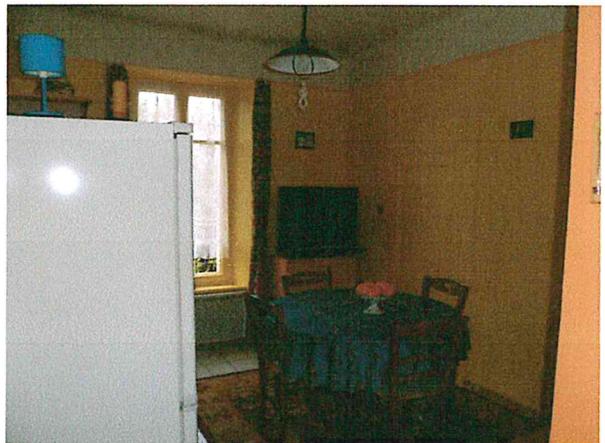
Dans la cuisine, une porte à gauche ouvre sur la salle de bains avec murs et plafond de papier-peint, baignoire émail et protection de faïences, une VMC, un lavabo équipé d'un mitigeur. Une porte à droite ouvre sur une salle à manger carrelée, avec fenêtre en ouest, murs et plafond en bon état.

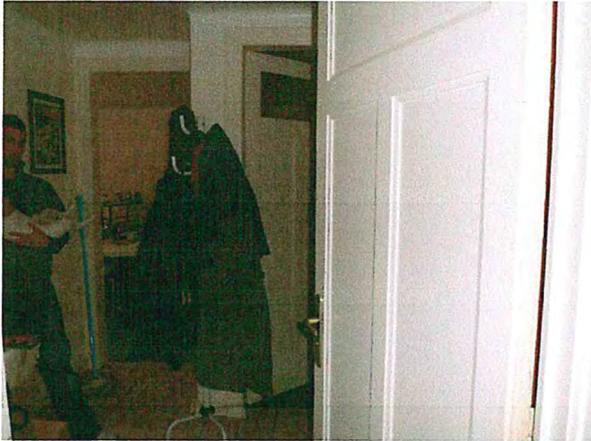
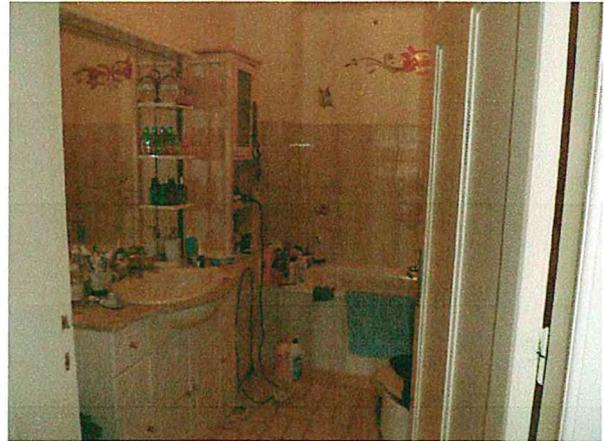
Le hall d'entrée est carrelé, avec murs et plafond en émulsion. La porte à droite ouvre sur la salle de bains carrelée elle aussi, avec baignoire émail, vasque sur meuble, faïences de protection, une VMC, une cuvette anglaise.

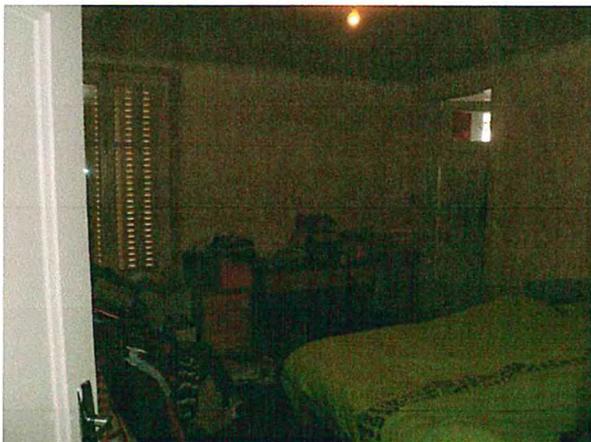
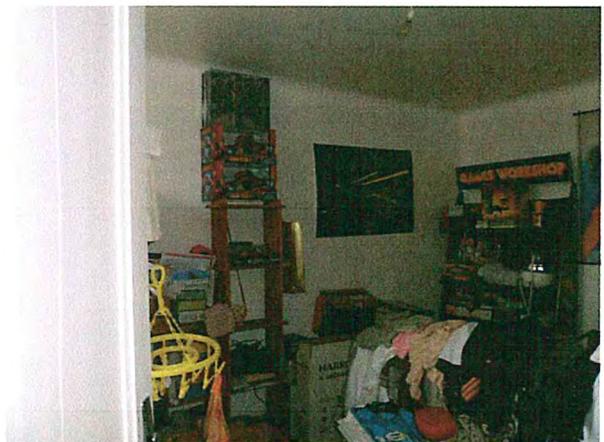
La porte face côté droit permet l'accès à une chambre avec moquette, murs et plafond en enduit, fenêtre en est. Une autre porte mène à une seconde chambre de même conception, une fenêtre en est également.

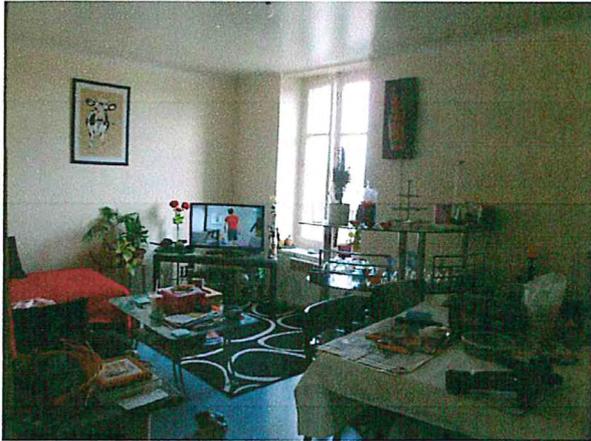
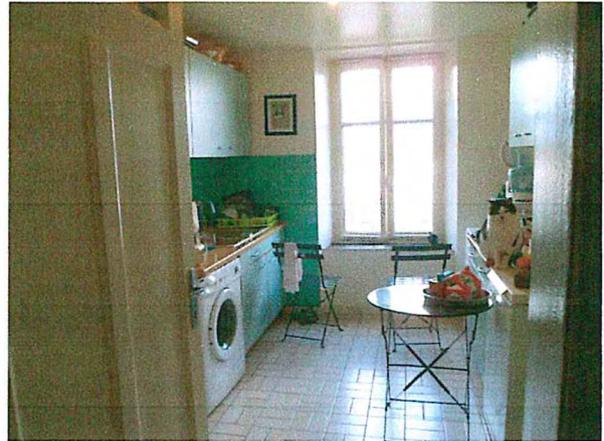
La porte face côté gauche ouvre sur un salon/salle à manger avec linoléum au sol, murs et plafond en enduit, un fenètre en est. Bon état.

La porte gauche ouvre sur la cuisine avec fenètre en nord, carrelage, évier double bac en résine muni d'un mitigeur, d'éléments de rangement. Un placard contient un ballon d'eau chaude. Chauffage par convecteurs électriques.

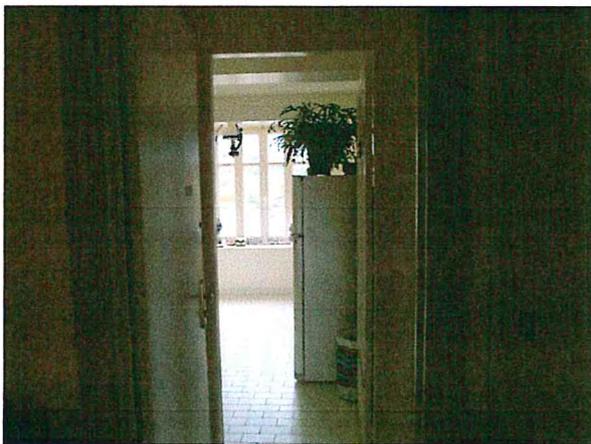
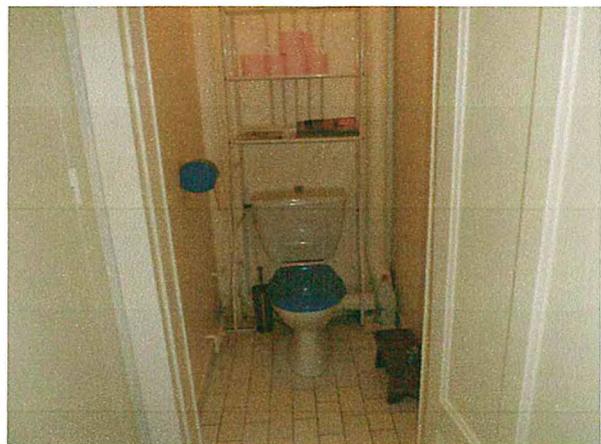
Hall d'entrée carrelé au sol, murs et plafond en émulsion. La porte gauche ouvre sur les toilettes avec porte vitrée, une cuvette anglaise simple chasse d'eau.

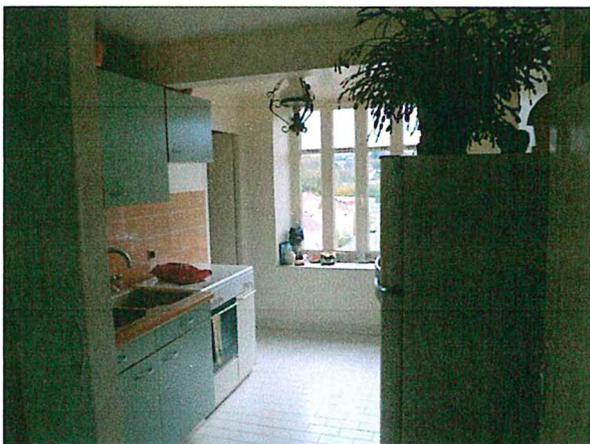
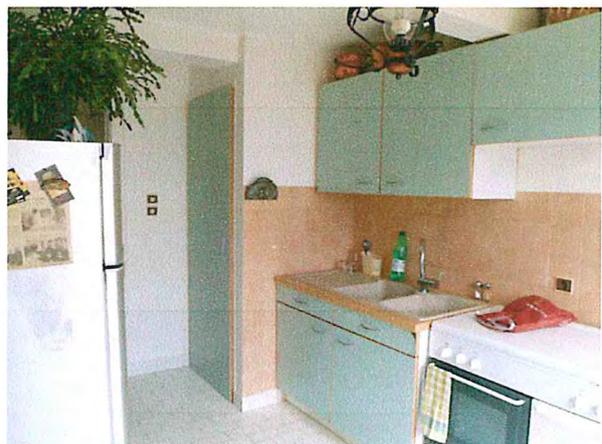
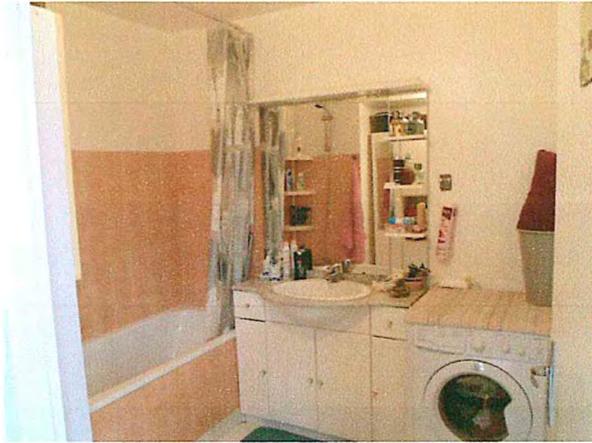
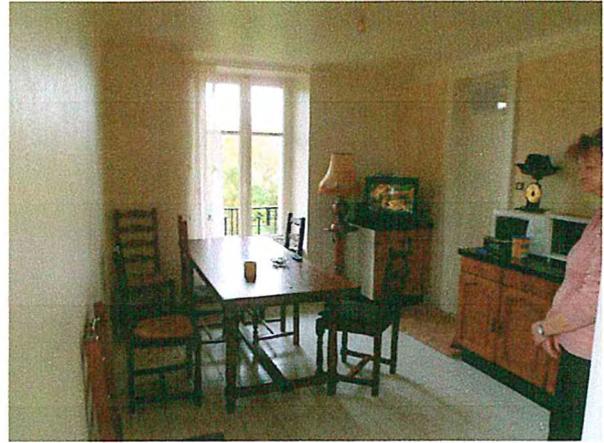
En face, la cuisine, est carrelée, les murs et le plafond enduits, isolés sur l'extérieur. Avec un évier deux bacs muni d'un mitigeur, d'éléments de rangement, d'une fenêtre bois en sud. Une porte à gauche ouvre sur la salle de bains avec carrelage, baignoire émail et mélangeur, une vasque sur meuble, protection de faïences. Bon état. Une porte à droite ouvre sur salon/salle à manger avec une fenêtre bois en ouest, carrelage au sol. Murs, plafond enduits. Bon état.

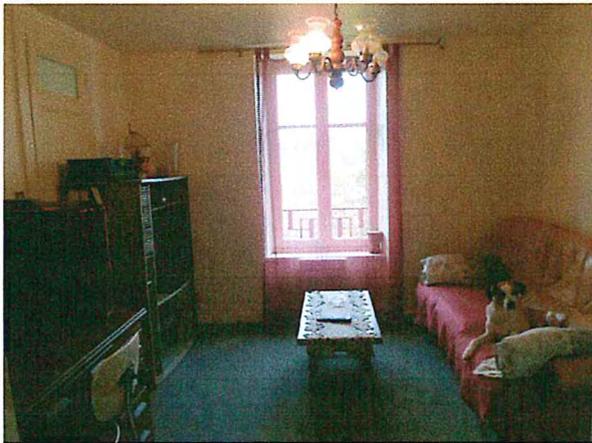
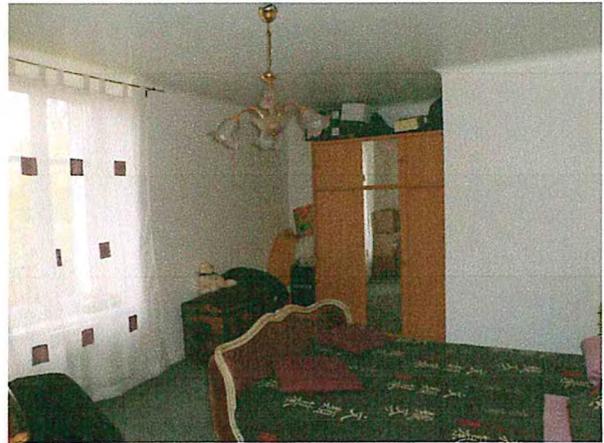
Depuis le hall, la porte droite ouvre sur un salon sol moquette, fenêtre en ouest, murs papier-peint. Bon état.

Une autre porte conduit à la chambre en moquette, avec murs et plafonds en enduit, une fenêtre en ouest. Bon état.

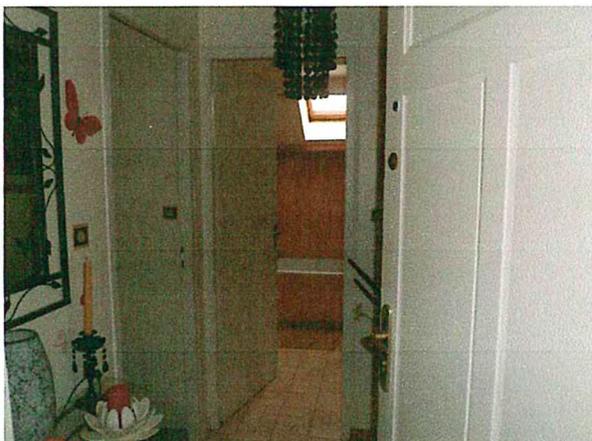
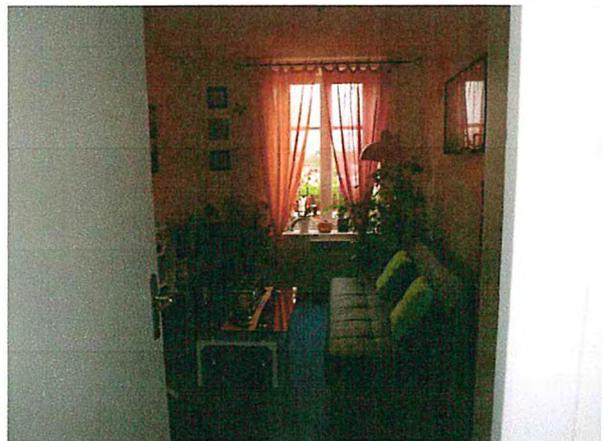
La porte gauche conduit au salon avec fenêtre en nord, moquette et murs en émulsion. Bon état.

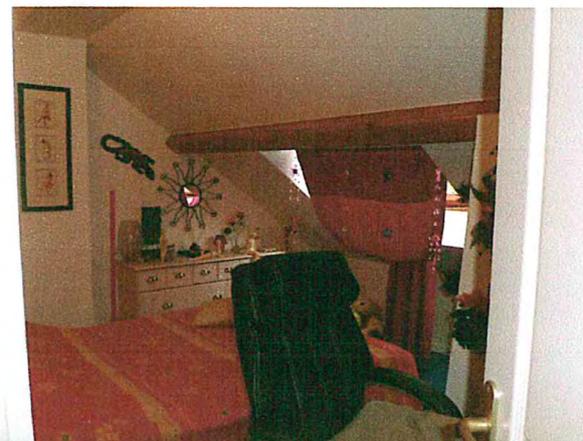
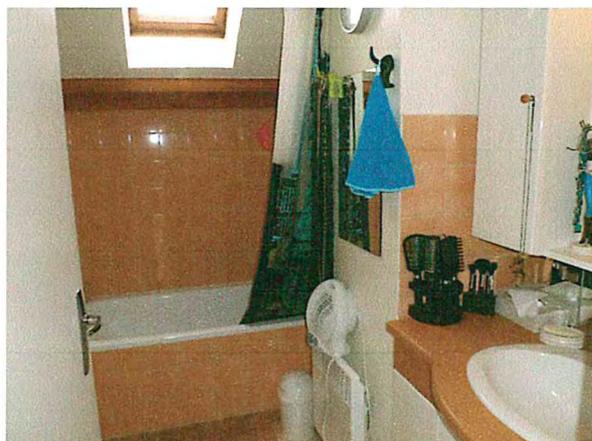
Depuis le salon, une porte conduit à une chambre sur la partie est de l'immeuble, mansardée, avec moquette, éclairée d'un velux, murs et plafond en placoplâtre. La porte face ouvre sur la salle de bains avec carrelage, baignoire et mélangeur, lavabo et mitigeur sur meuble, murs isolés, un velux, faïences de protection. Bon état.

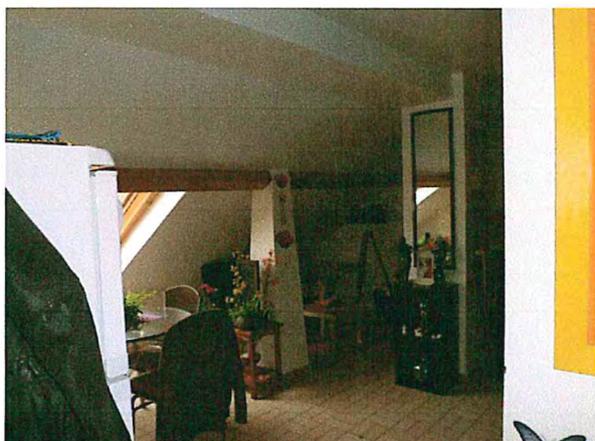
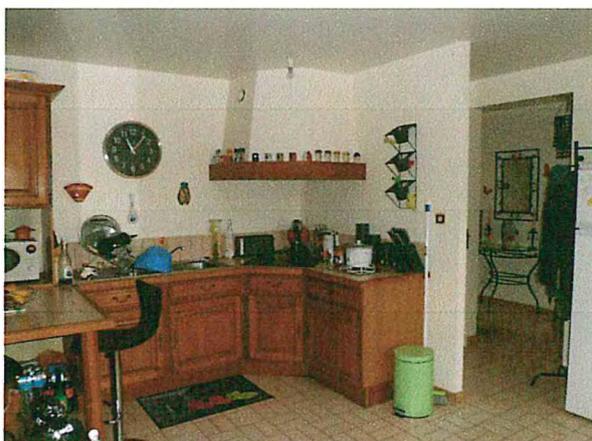
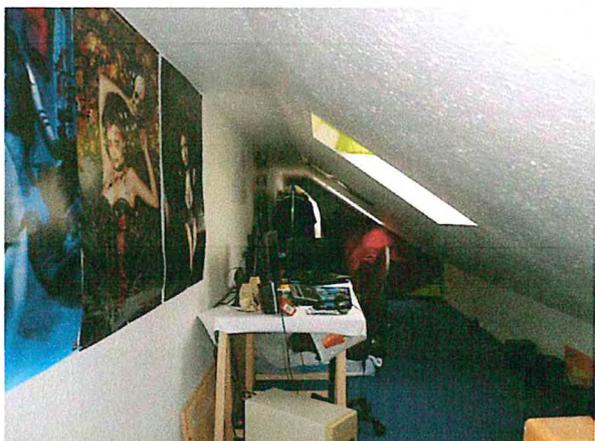
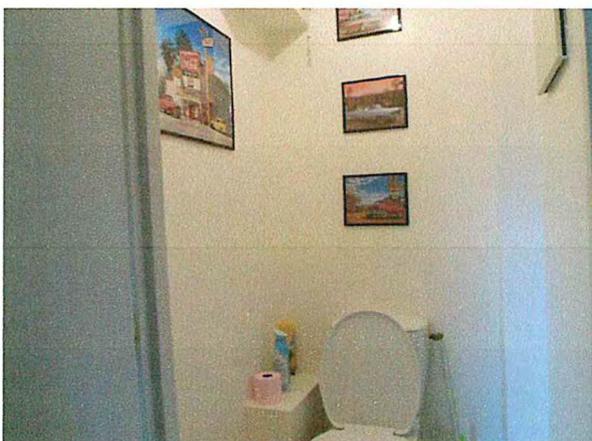
Face à l'entrée, une baie ouverte permet l'accès à une vaste pièce mansardée comprenant la salle à manger et la cuisine avec un sol carrelage, des murs placoplâtre en émulsion, une VMC. La cuisine est équipée d'un plan de travail, caissons, plaque et hotte. Un escalier conduit à une mezzanine en sous-pente éclairée de deux velux. Bon état pour l'ensemble. Une porte à droite conduit aux toilettes, en bon état.

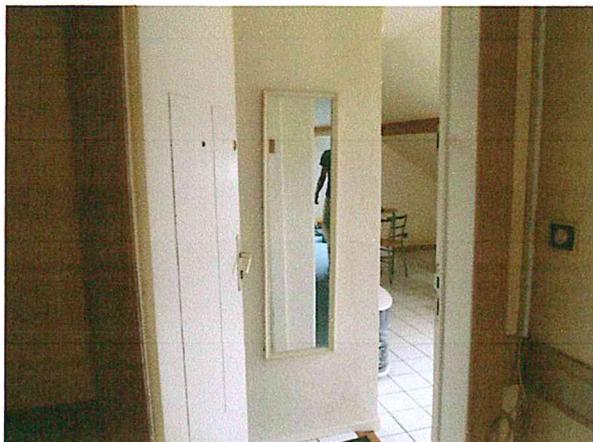
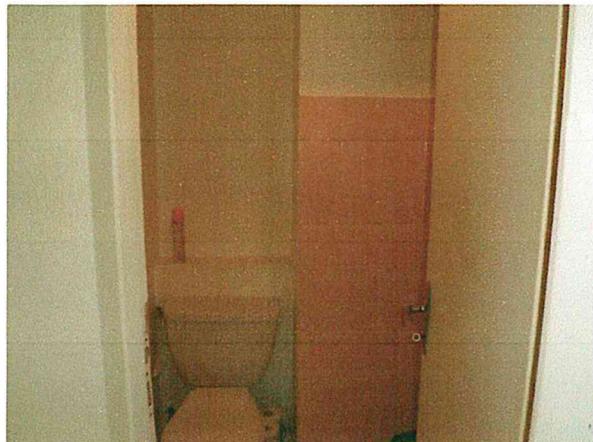
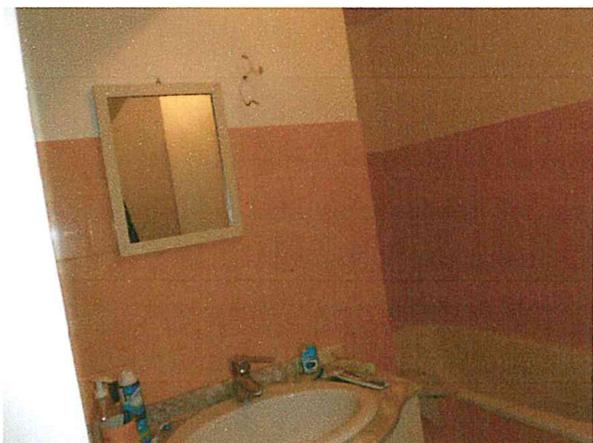
Appartement mansardé, sur le côté ouest du bâtiment. Chauffage par convecteurs électriques. Ballon d'eau chaude placé dans la cage d'escalier. Le hall d'entrée est de taille réduite. Porte gauche sur salle de bains et toilettes avec carrelage, faïences, murs placoplâtre, une baignoire avec mélangeur, un lavabo sur meuble. Le tout en état mais petit.

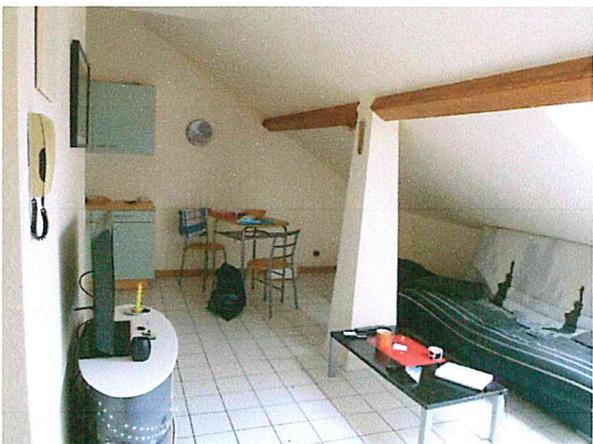
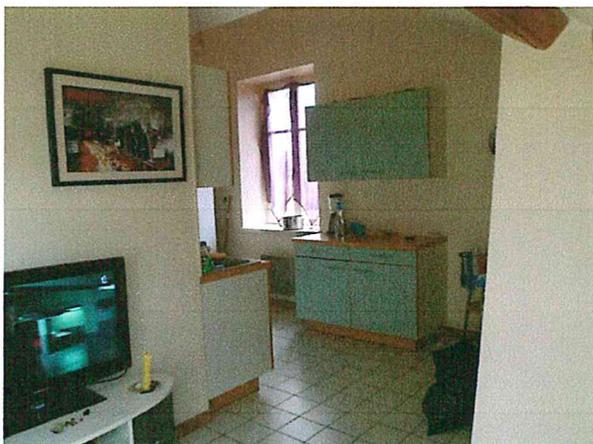
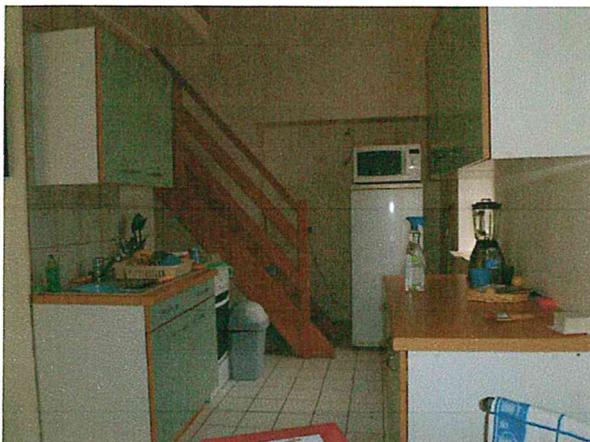
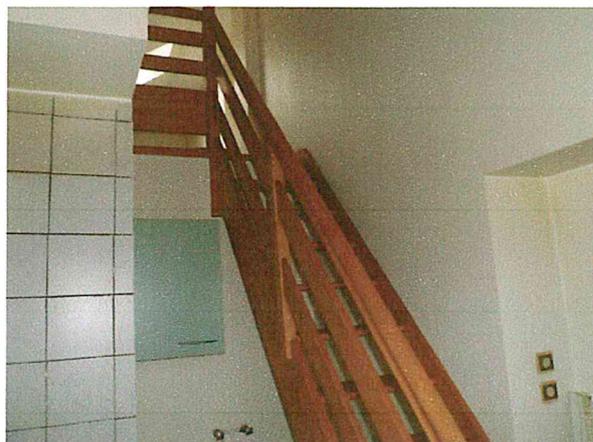
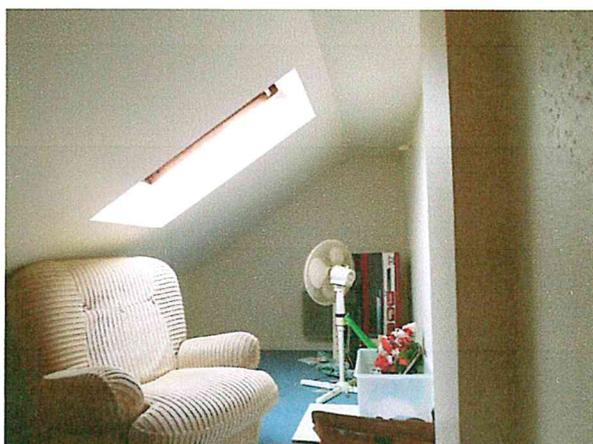
A droite du hall, entrée par une baie ouverte sur la pièce principale à usage de salon éclairée d'un velux, avec un sol carrelage, murs isolés. Cette pièce va jusqu'à l'angle sud-est du bâtiment où est installée la cuisine en sud. Cette dernière a une fenêtre en sud, des caissons de rangement, un évier sur plan meuble et un escalier bois conduisant à une mezzanine avec un velux.

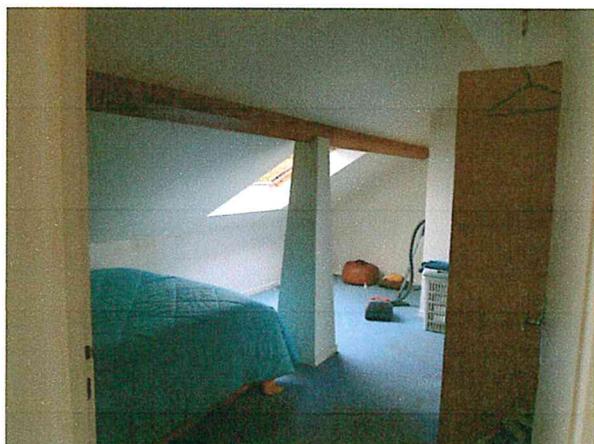
A la sortie du hall, une porte à droite ouvre sur une chambre mansardée avec un velux, une moquette, des murs et plafond placoplâtre.
