# PROCES-VERBAL DE DESCRIPTION

## Commune de RAMONCHAMP

Une maison d'habitation sise 1 rue de la Forge, cadastrée Section AI n°233 lieudit " Les Champs du Moulin" pour 16 ares 80 centiares.

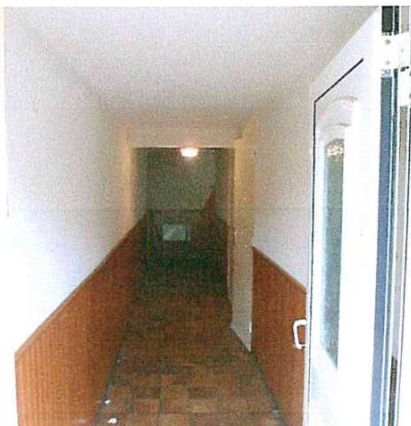
En utilisant la porte vitrée, en sud-ouest, l'entrée se fait dans un couloir orienté nord-est, avec sol carrelage en état, lambris bois en partie basse, papier-peint en partie haute, en état correct pour les deux. Le plafond est crépi et peint, avec finitions grossières.

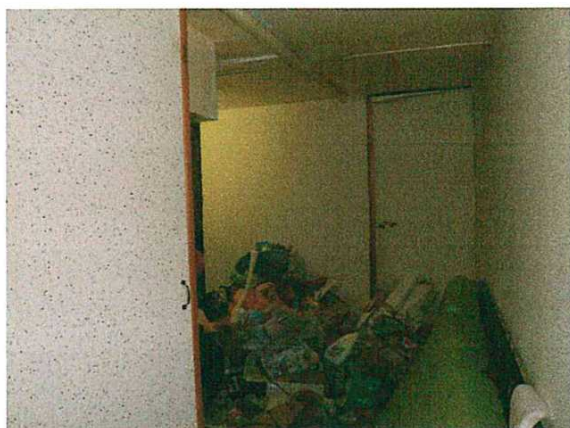
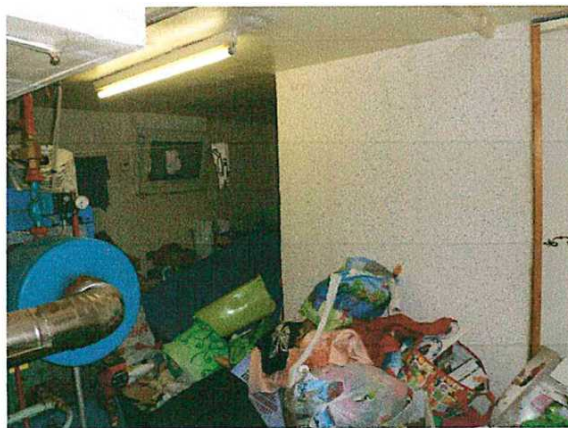
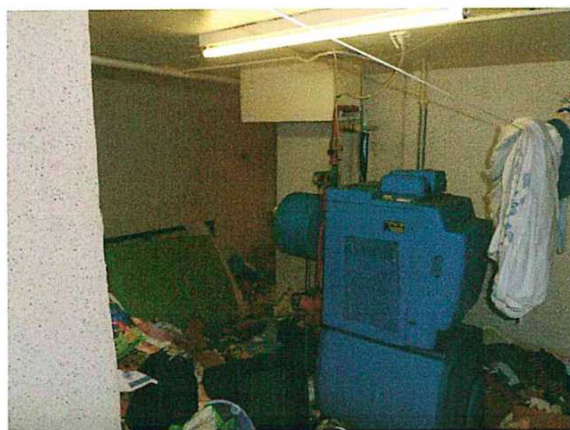
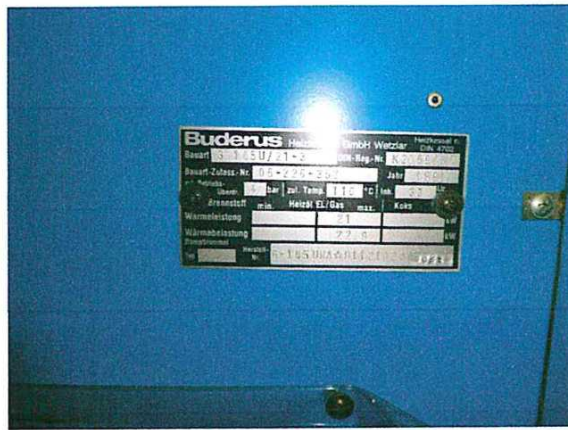
Murs parpaings et placoplâtre, un vantail en nord-est, une porte basculante électrique avec portillon intégré. Sol béton peint, plafond placoplâtre. Le tout est en état.

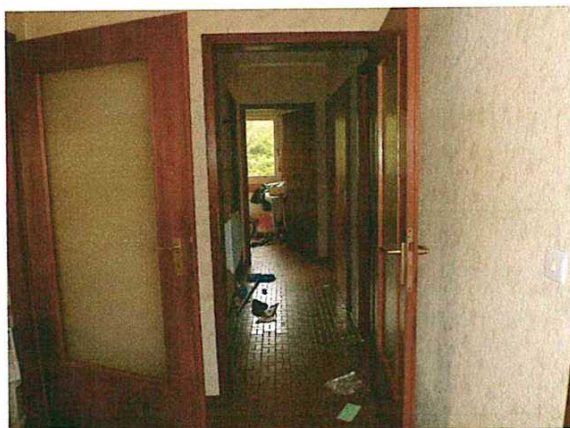
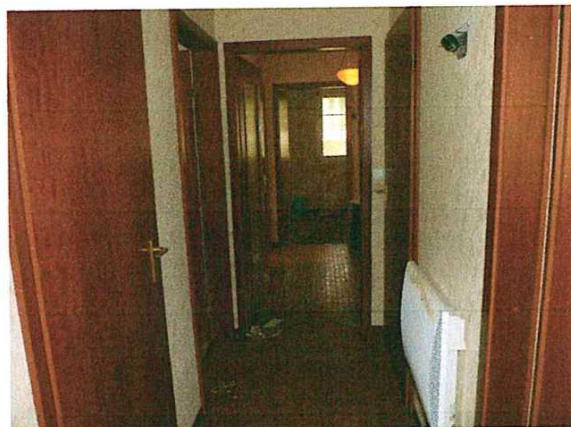
Par l'escalier extérieur, sur la façade nord-est, l'entrée se fait dans un couloir allant sud-ouest et ouvrant sur le hall d'accueil central.

La porte extérieure est en bois/aluminium, vitrée en partie intérieure. Un carrelage à petits carreaux est sol, un papier-peint aux murs et plafond.

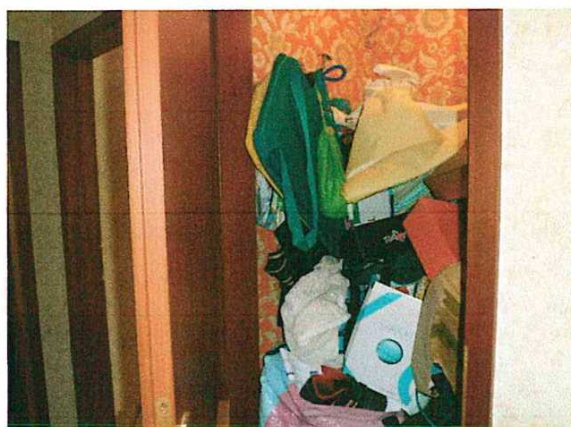
3° porte à droite, chambre:

Dans l'angle sud de la maison avec deux fenêtres en cette direction. Un parquet en état, du papier-peint avec des traces d'humidité sur les murs. Plafond en papier-peint également, en état.

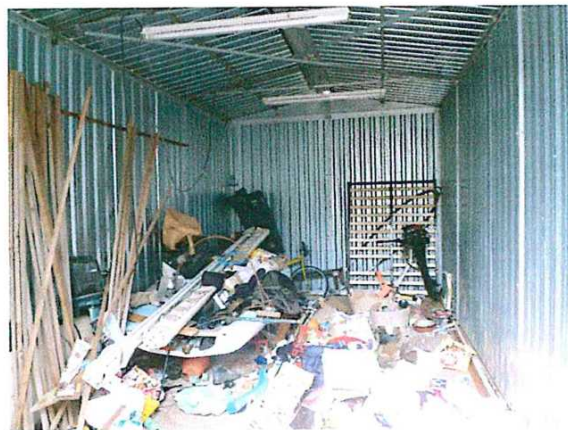
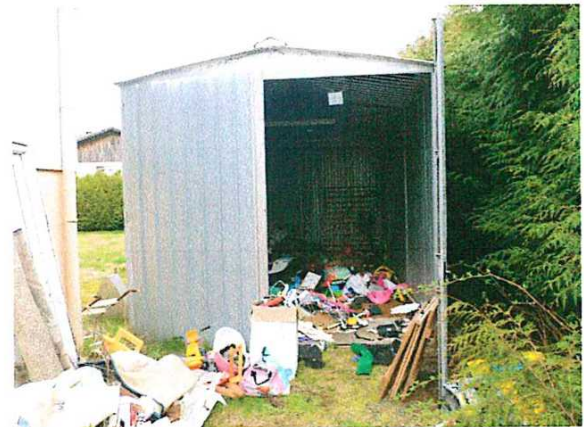
## GARAGE

Il est placé à proximité de l'angle est de la maison, est monté entièrement en tôle sur structure métallique, avec deux portes. Bon état. Surface 24.08m<sup>2</sup>
