PROCES VERBAL DESCRIPTIF EN MATIERE DE SAISIE IMMOBILIERE

Concernant la parcelle ZC n°31, lieudit « Champs du Haut de Magnière »

Concernant la parcelle ZA n°38, 16 Grande rue

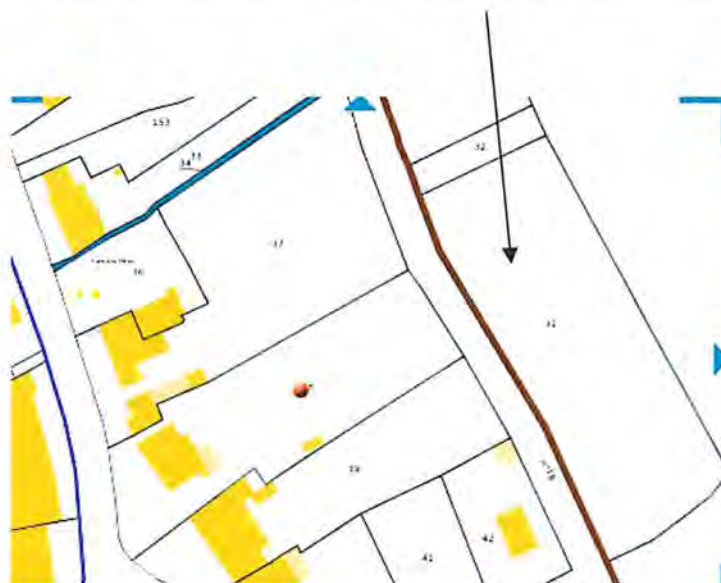
Il s'agit d'une parcelle non construite, située derrière la parcelle ZA n°38, d'une surface de 45 ares 59 centiares ; les deux parcelles étant séparées par une route bétonnée accessible au public.
