PROCES-VERBAL DE DESCRIPTION

CIC EST C/ SCI B.S.V.

25/04/17

***Une maison à usage d'habitation et de grange située 1 rue Maies Jeannesse et 4 rue Croix Didière, cadastrée:**

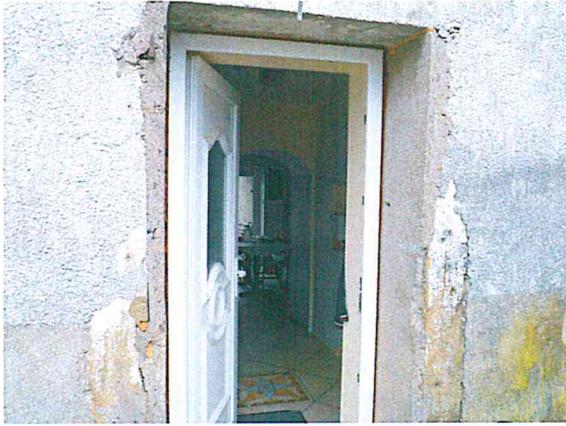
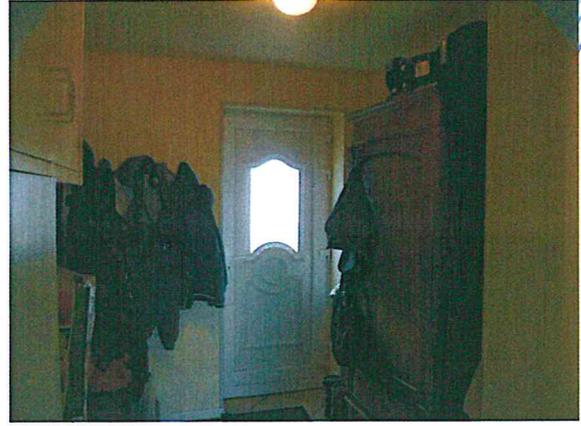
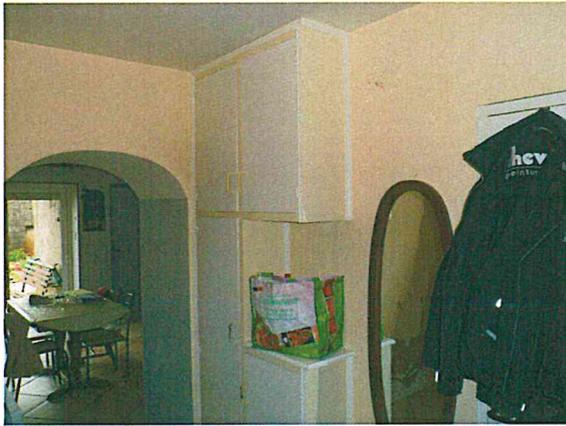
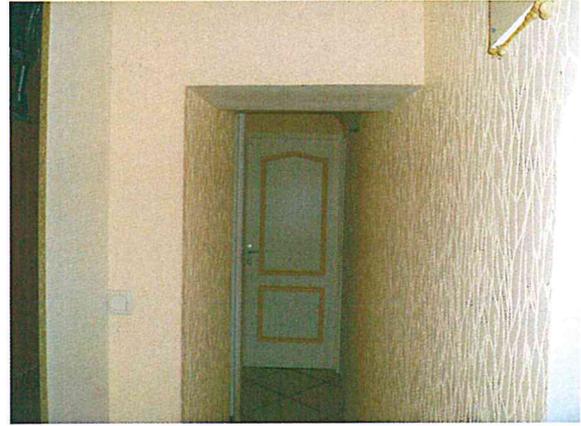
Par la porte d'entrée avec oculus, placée en sud-est dans l'extension, l'arrivée se fait dans un petit hall carrelé, aux murs de papier-peint avec une déchirure, plafond BA13, contenant des placards muraux, un passage ouvert voûté en nord-ouest, un couloir en sud-ouest et une porte en nord-est sur grenier.

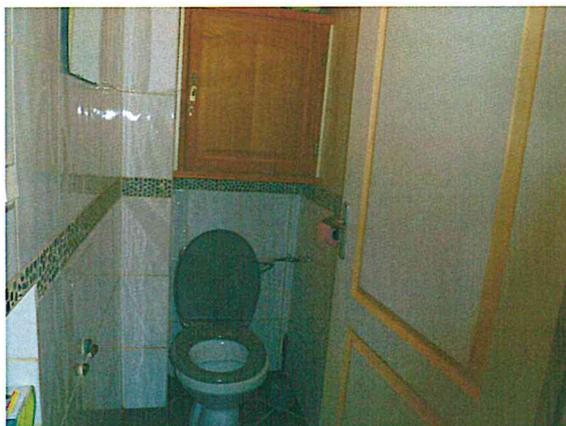
Porte à gauche, toilettes:

Carrelage, carreaux de faïence aux murs, plafond BA13, le tout en bon état et équipé d'une cuvette à double chasse d'eau.

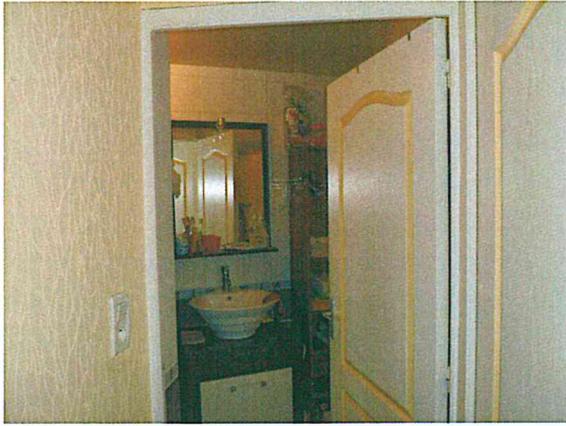
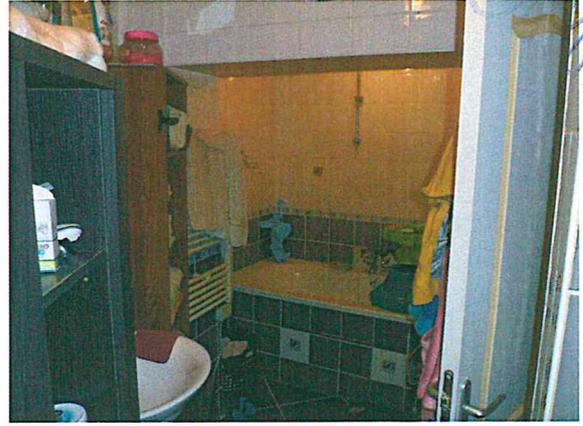
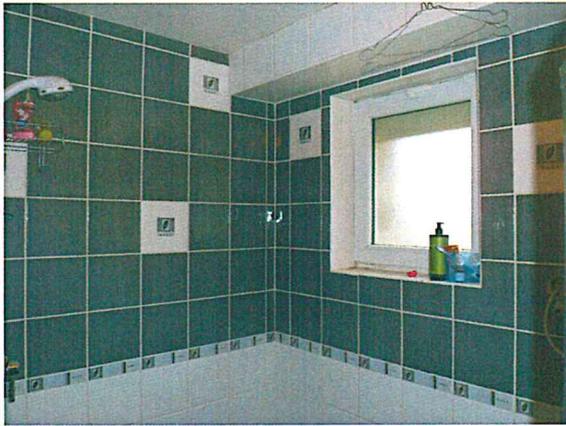
Porte en extrémité, salle de bains:

L'entrée se fait au centre de la pièce sur une vasque avec mitigeur. Sur le côté droit se trouve une baignoire en résine avec mitigeur, sur le côté gauche un espace douche ouverte avec réceptacle, une fenêtre avec volet électrique non raccordé, la sortie VMC, non raccordée. Carreaux de faïence, plafond BA13. Bon état.

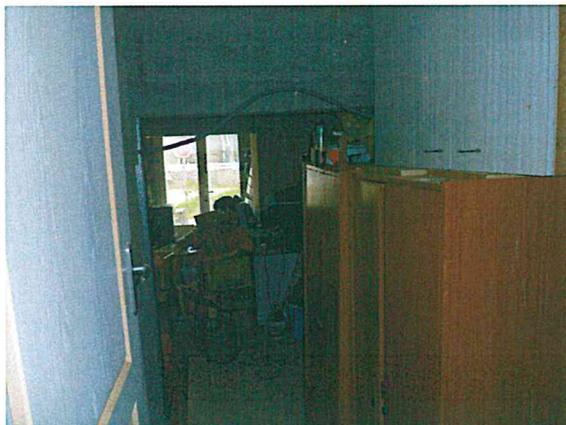
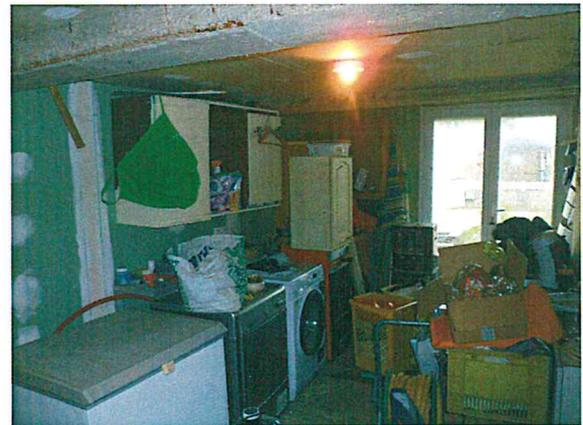
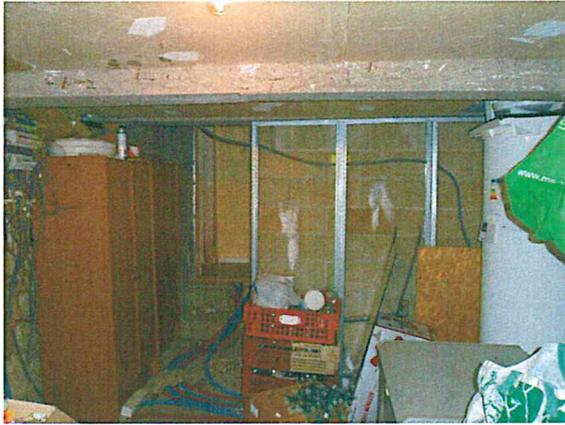
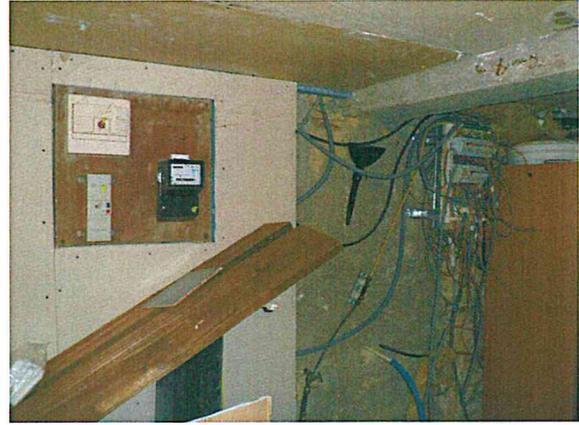
Porte de droite, lingerie:

Sol béton, murs parpaings bruts ou plaques de plâtre, plafond poutrelles et dalle béton avec isolation partielle. Une porte-fenêtre en nord-ouest sur la cour. Tableaux électriques, ballon d'eau chaude. Une descente pour la cave.

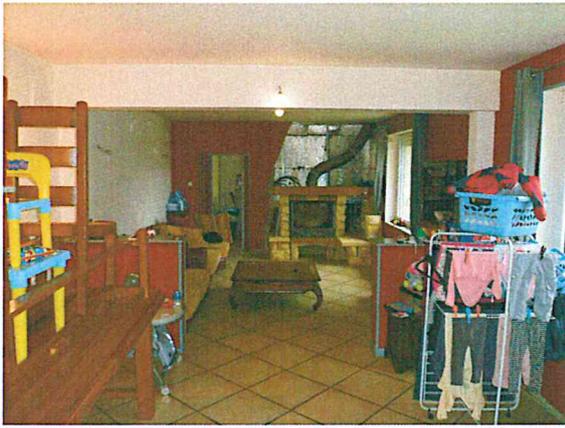
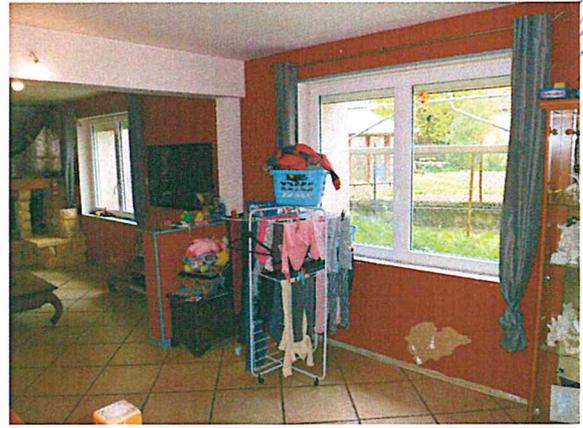
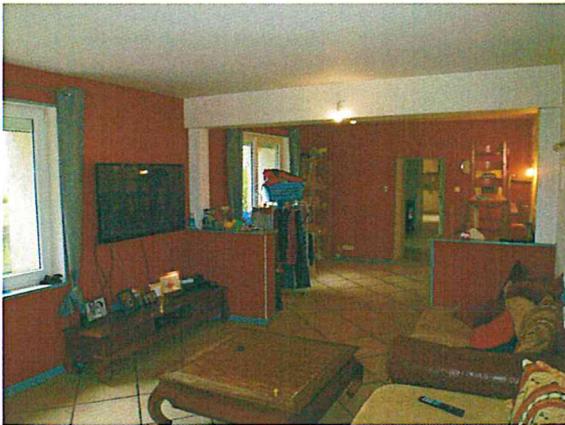
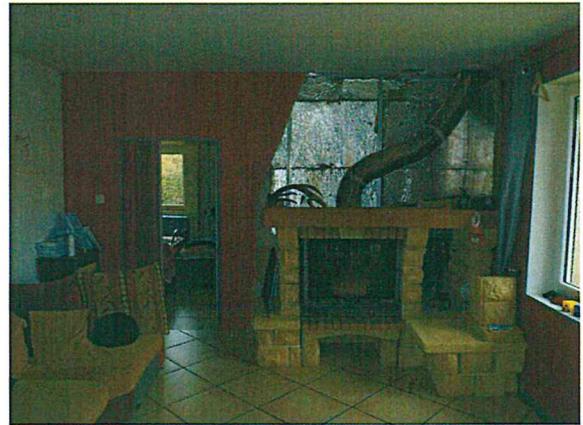
Salle à manger/ salon:

Grande pièce en longueur, accessible par un passage ouvert en extrémité du dégagement, éclairée par deux fenêtres en sud-est. Murs BA13 peint, plafond béton peint, carrelage au sol. Bon état général sauf un éclat de peinture.

En extrémité nord-est, se trouve une cheminée avec un insert fermé, dont l'habillage final n'est pas effectué.

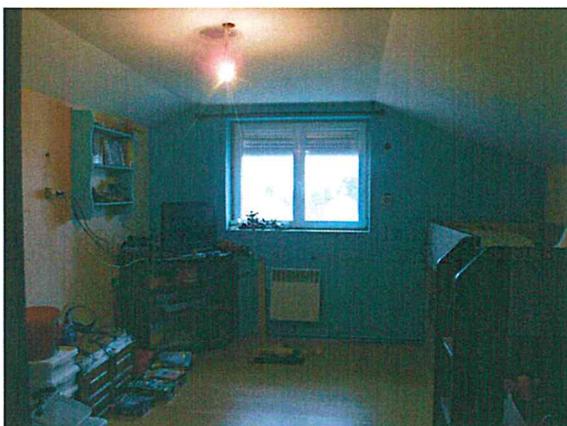
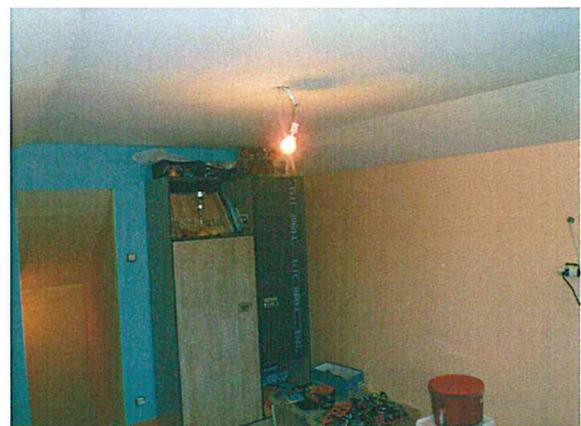
Chambre dans les combles.

Parquet flottant, murs BA13 peint et plafond avec rampants, une fenêtre en sud-est. Un convecteur électrique. Volet non raccordé au réseau électrique. Bon état.

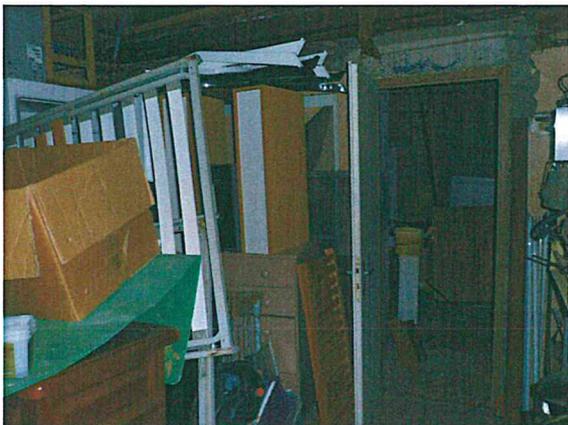
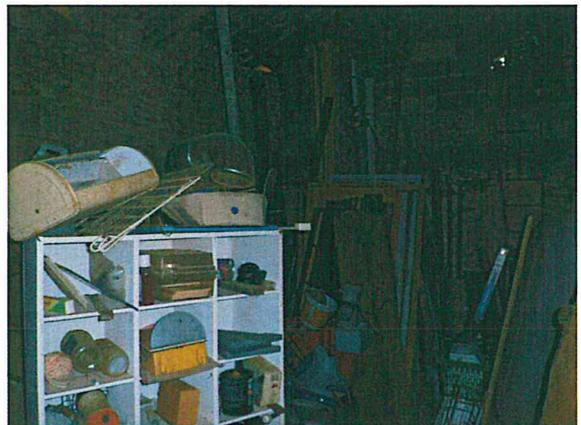
Sur le côté nord-ouest de la grange, sont disposées plusieurs pièces, anciennes, certaines avec plafond d'autres sans n'ayant que la toiture comme couverture. Sol béton, murs de moellons ou de parpaings. Fenêtres et portes sont vétustes.
