PROCES VERBAL DE DESCRIPTION

L'AN DEUX MILLE DIX
ET LE VINGT-TROIS JUIN

me suis transporté ce jourd'hui, 23 Juin 2010, 10 Avenue de Senones à MOUSSEY, accompagné de Monsieur MANUARDI Antoine, expert de la Société AEM, où j'ai rencontré [REDACTED] à l'effet de procéder à la description de l'immeuble lui appartenant comme suit :

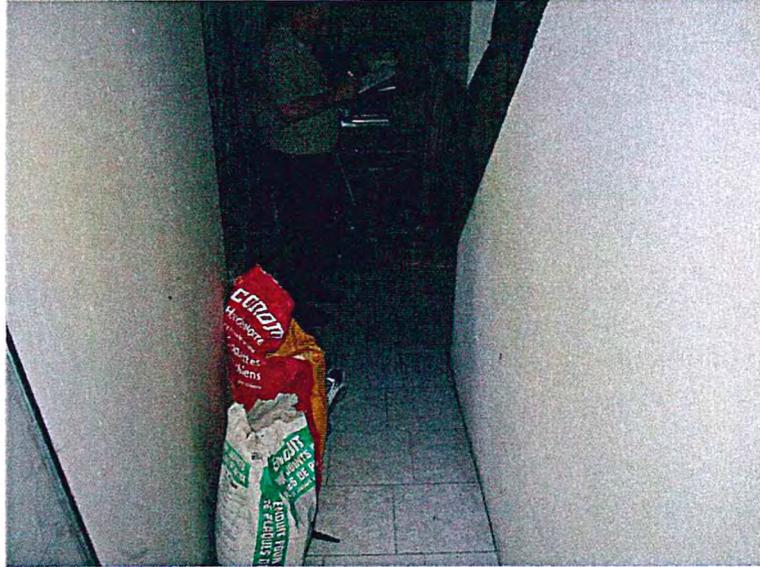
Photo 15

Accès depuis le garage par une porte monobloc, avec poignées et serrure.

SOL : carrelage ;

MURS : sur un mur, agglos,

le reste, grès couvert d'un vague crépi ou peinture ;

PLAFOND : plâtre ancien.

- interrupteurs et prises, montage sommaire.

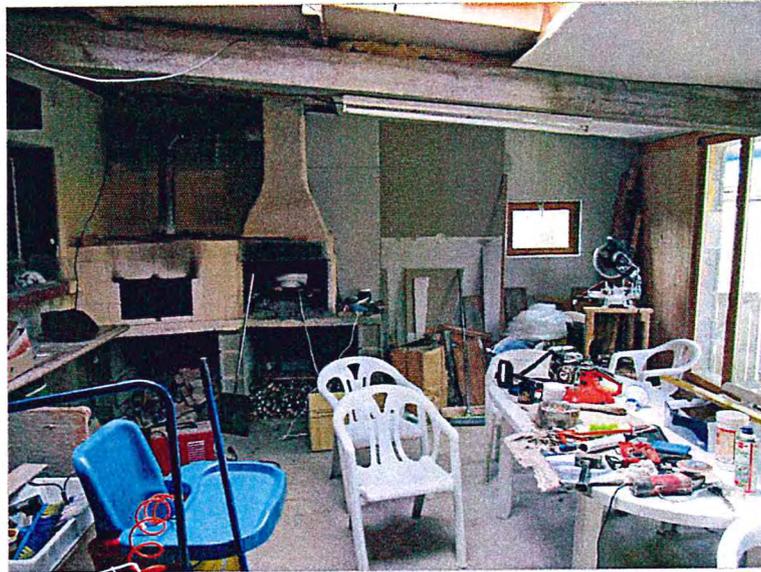
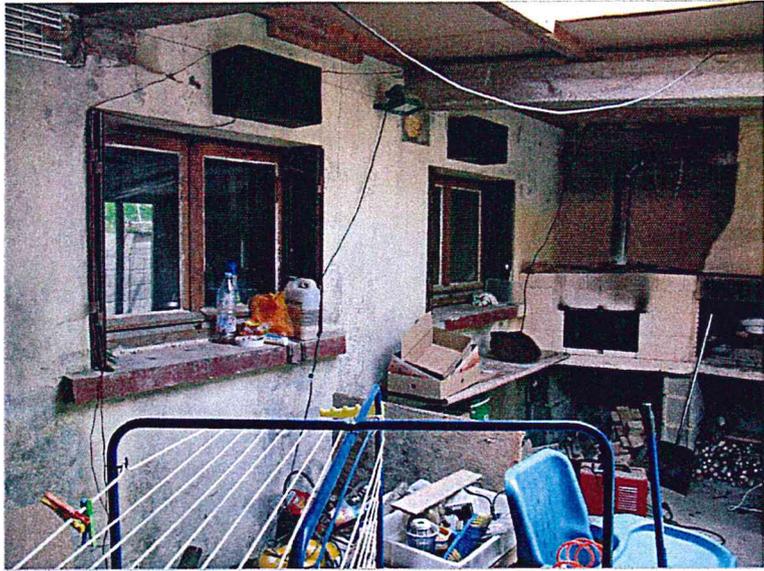
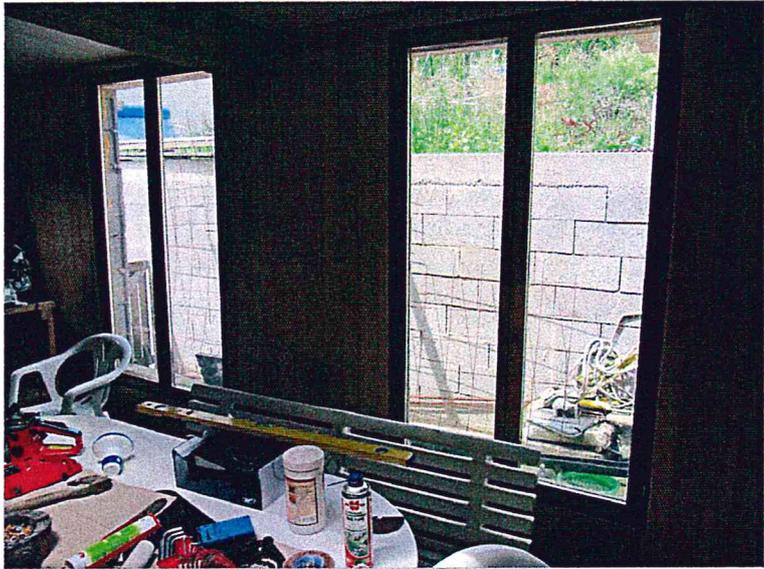
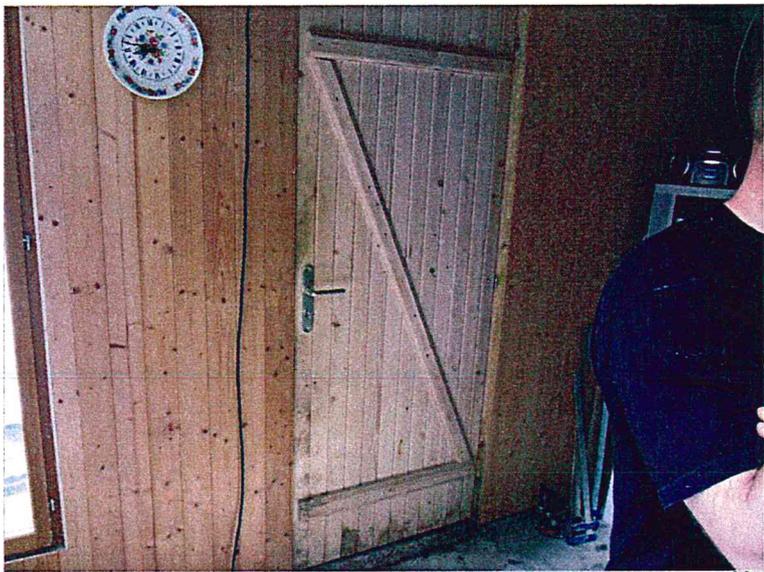
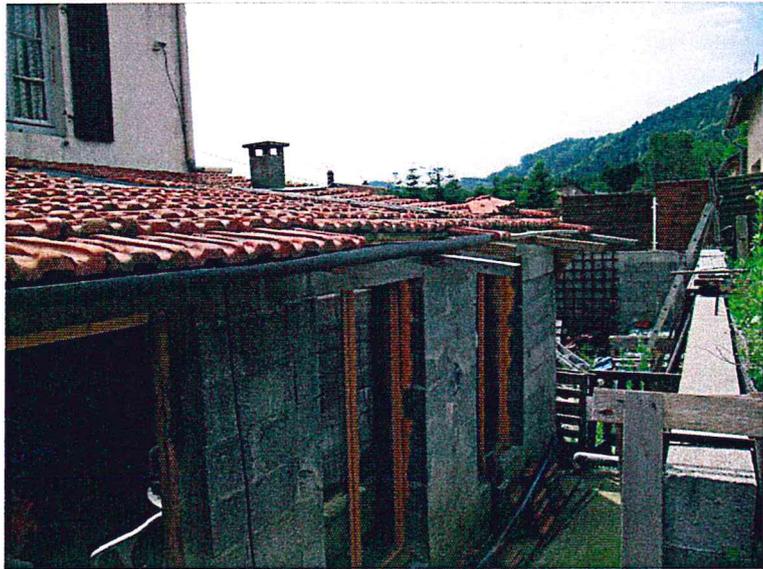
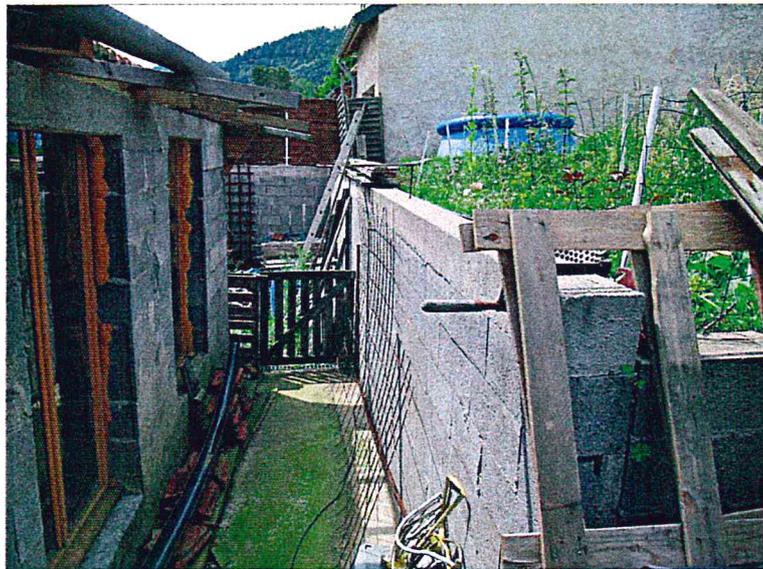
Accès par une porte en bois vétuste, avec vitre simple.

Terrasse de fabrication récente.

PLAFOND : poutres béton, chevrons, panneaux de Novopan, isolé sommairement couverture tuile.

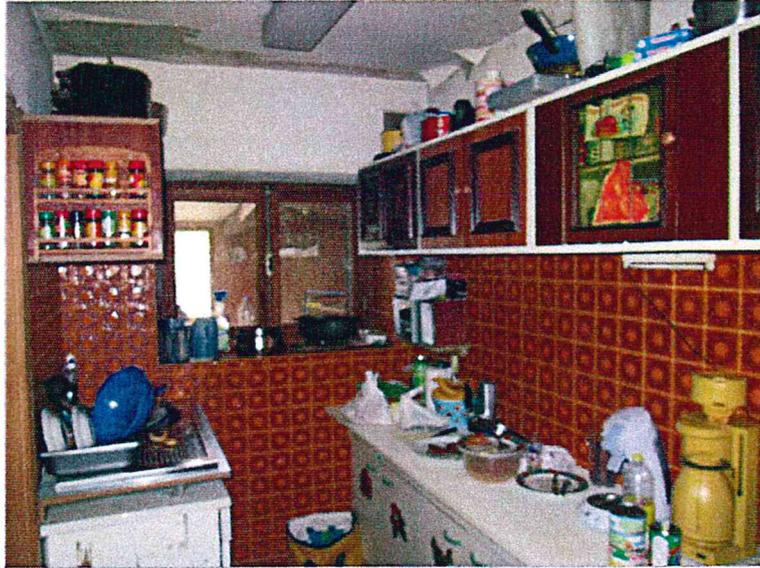
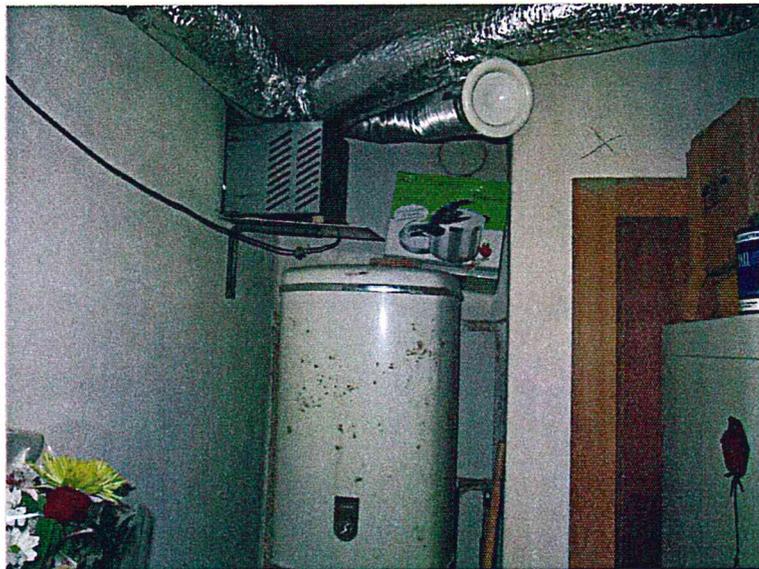
PLAFOND : tapisserie et plâtre, ensemble dépareillé et ancien.

- interrupteurs et prises anciens ;
- au plafond, un néon double avec cache ;
- un évier à un bac et une paillasse, montage sommaire ;
- un bloc de distribution d'air chaud, avec deux tuyaux accordéons en aluminium ;
- une fenêtre à deux battants, montants bois, vitres simples ;
- dans un angle, un petit cumulus SAUTER 100 litres.

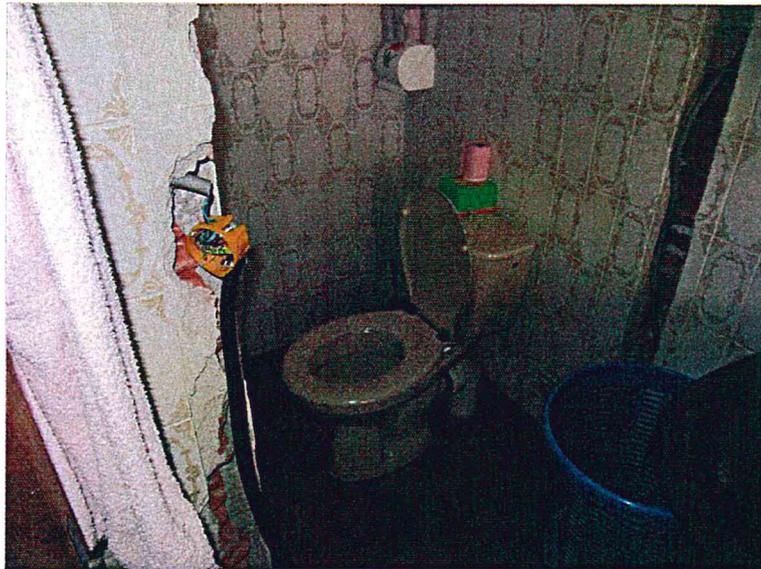
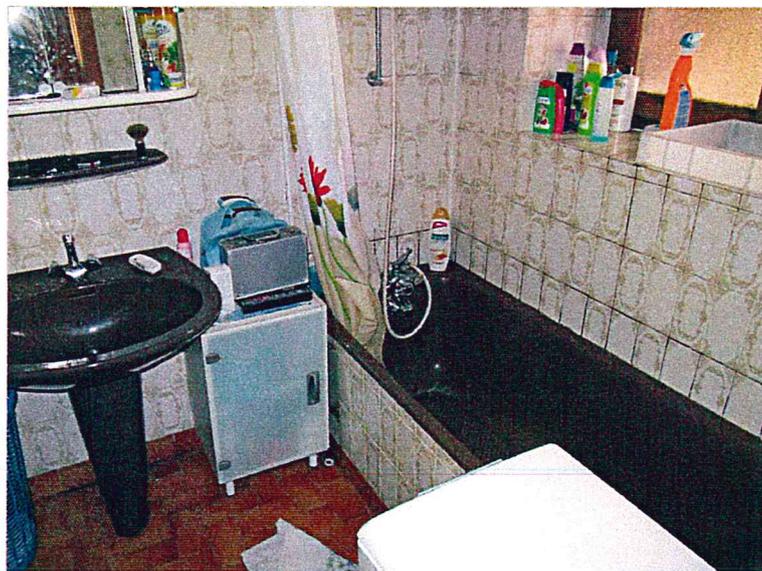
MURS : moitié partie basse, carrelage ancien, traces de démontage de cloison dans un angle, le reste, crépi ;

PLAFOND : dalles de polystyrène.

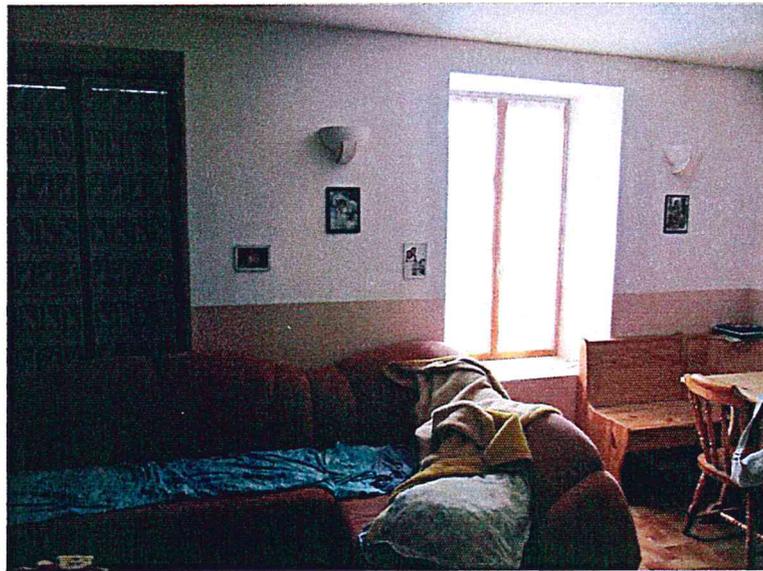
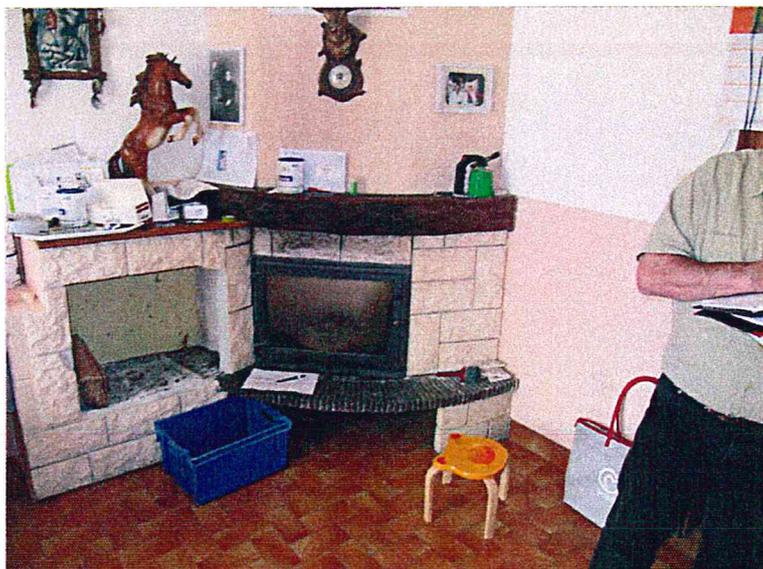
Accès depuis la cuisine par un chambranle en bois, avec porte démontée.

MURS : crépi peint ;

PLAFOND : peinture.

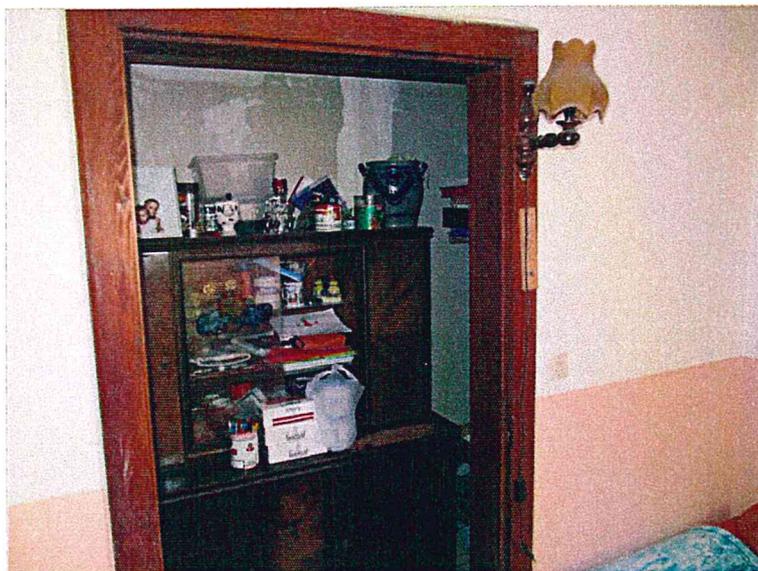
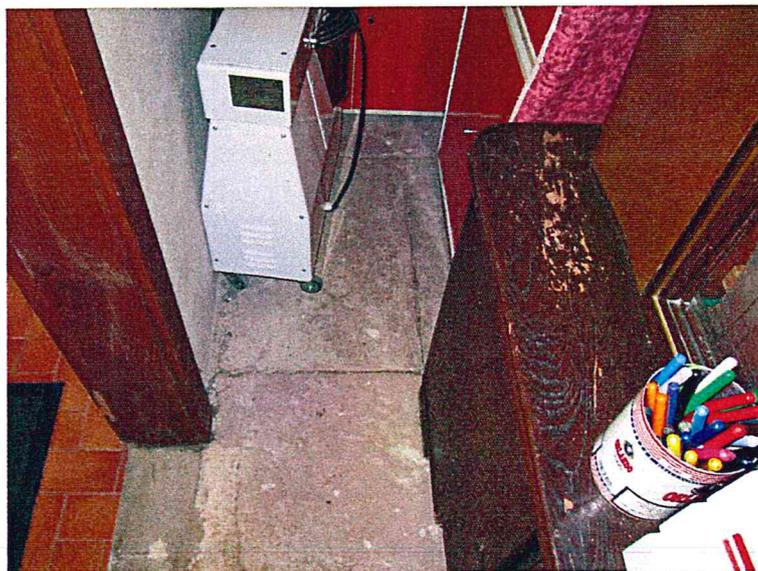
SOL : dalle de grès anciennes ;

MURS : placoplâtre avec joints, mais sans peinture ;

PLAFOND : placoplâtre avec joints mais sans peinture.

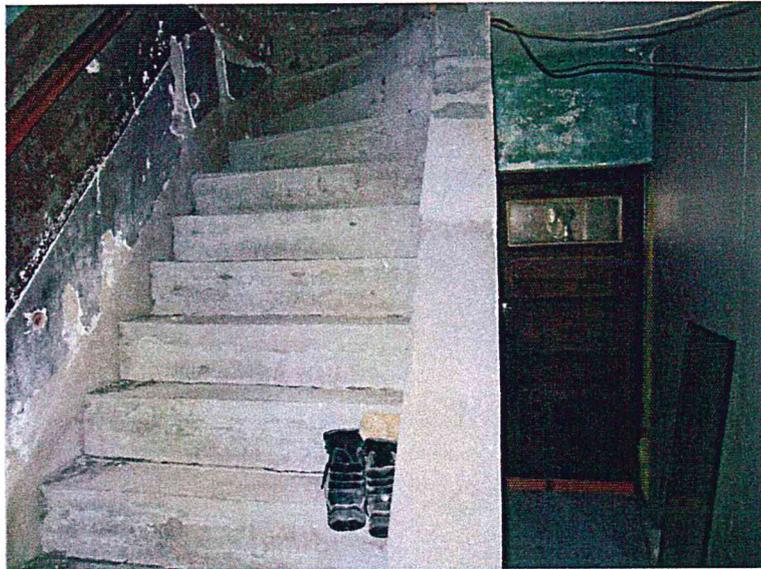
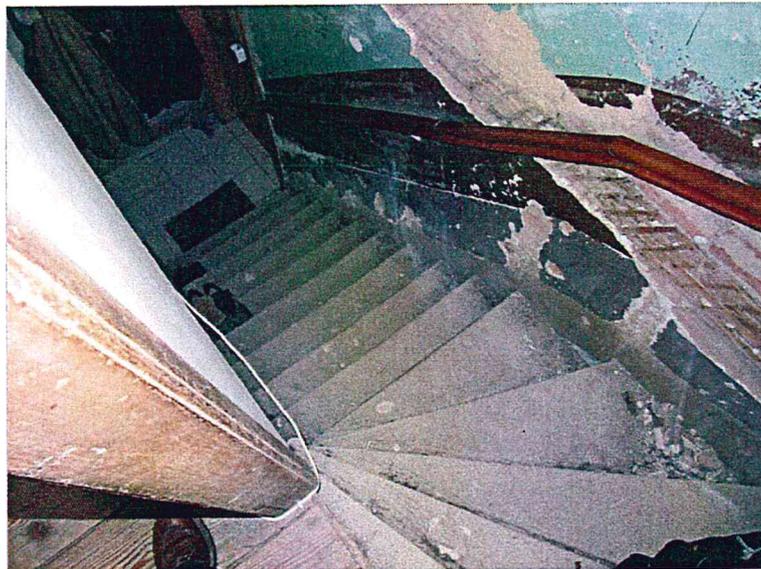
MARCHES : béton ;

MURS : plâtre et peinture, le tout ancien ;

PLAFOND : plâtre.

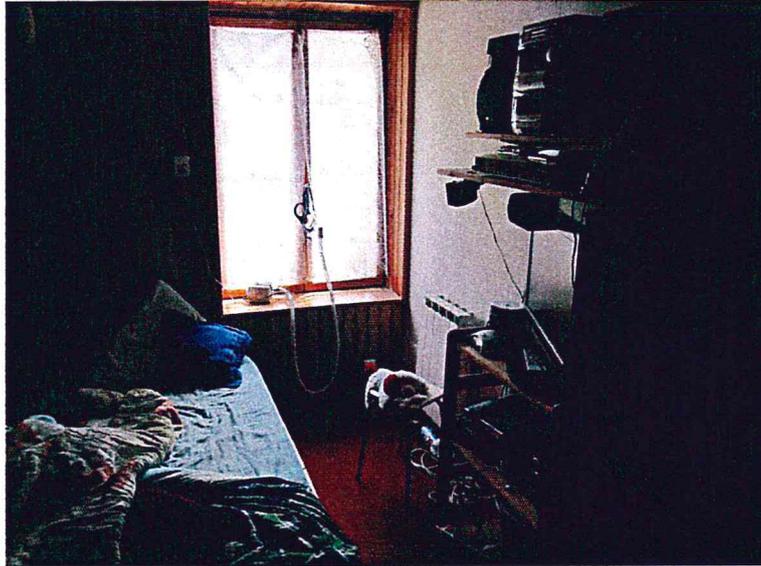
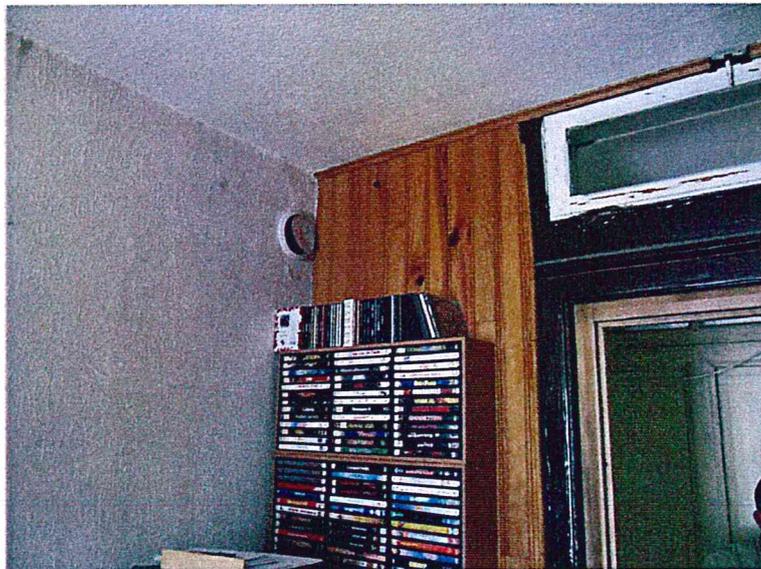
SOL : moquette ;

MURS : pour partie frisée,
le reste tapisserie ;

PLAFOND : tapisserie peinte.

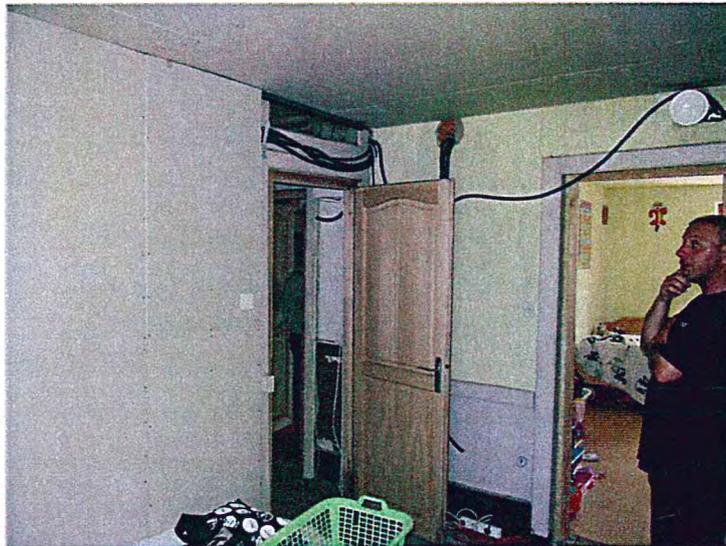
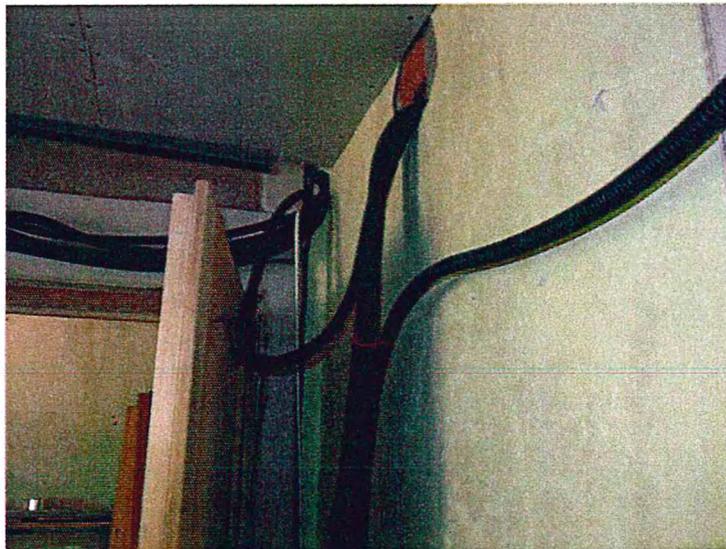
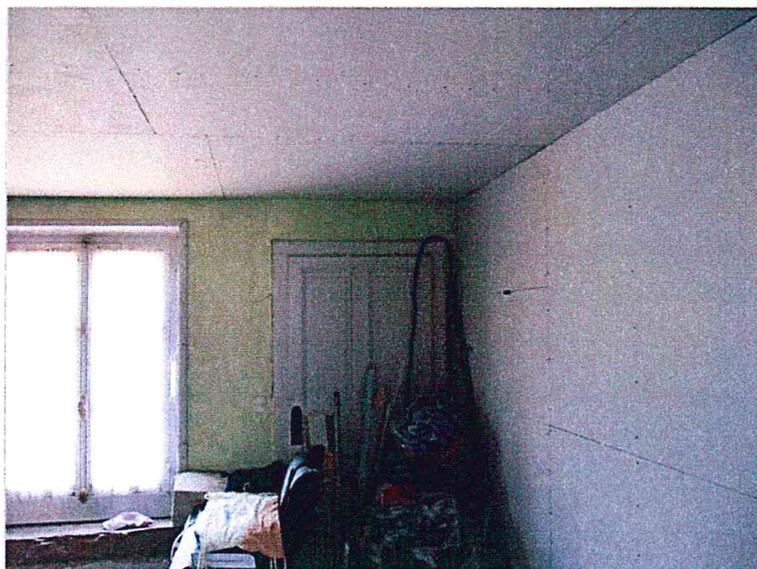
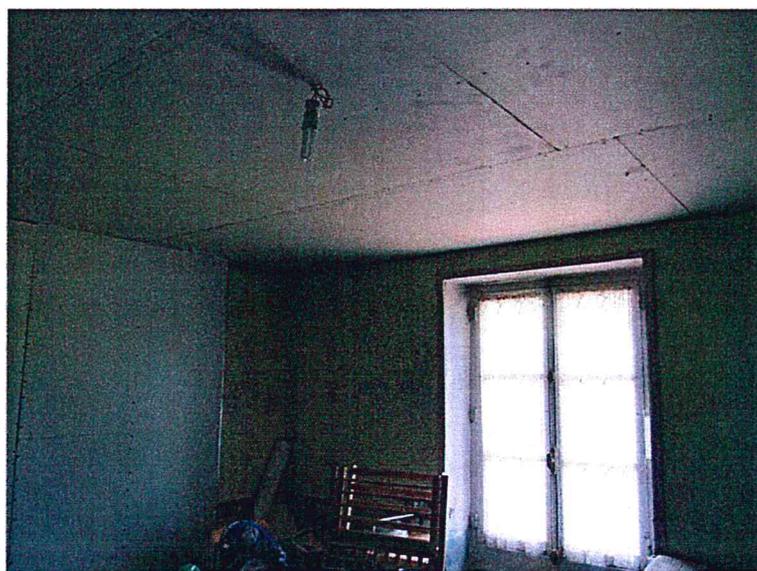
SOL : parquet de sapin ancien, vétuste ;

MURS : plaques de placoplâtre, sans joints,
le reste crépi peint sommaire ;

PLAFOND : plaques de placoplâtre non jointoyées.

- une fenêtre à deux battants, montants bois, vitres simples, avec parclose bois ;
- une tablette de fenêtre en grès en mauvais état ;
- une arrivée d'eau pour lavabo avec robinet mélangeur (serait, selon les indications de Monsieur JARDIN, condamnée) ;
- au-dessus de la porte, une imposte avec vitre simple ;
- une porte de placard, montants bois, peinture vétuste.

Cette pièce est en cours de travaux avec conduits électriques en cours de pose ou de fixation.

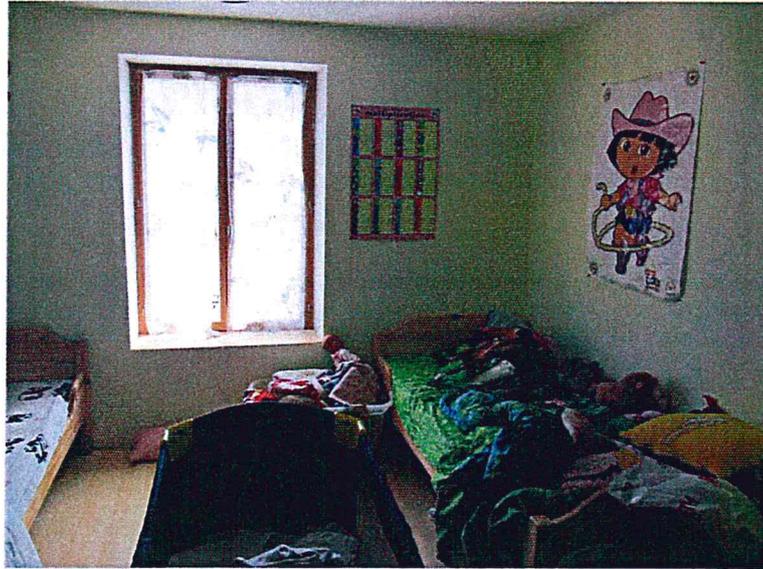
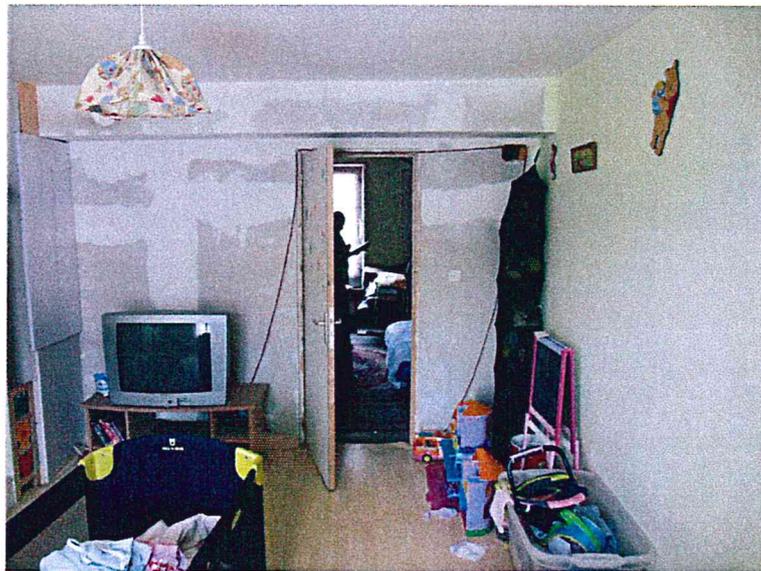
SOL : parquet stratifié ;

MURS : placoplâtre recouvert pour partie de toile de verre peinte ;

- une tablette de fenêtre couverte de balatum ;
- une boîte de dérivation électrique, avec arrivée électrique en cours de finition ;
- au plafond, une arrivée électrique douille avec ampoule.
