PROCES-VERBAL DE DESCRIPTION

Commune de RAMONCOURT

Un bâtiment à usage d'habitation sis Avenue de la Division Leclerc, avec terrain attenant, cadastré Section AB n°348, comprenant 3 lots numérotés de 1 à 3, d'une contenance de 7 a 68 ca. Ledit ensemble immobilier ayant fait l'objet d'un état descriptif publié le 6 juin 2003 Volume 2003 P n°3894. Modification et création publié le 19 janvier 2011 Volume 2011 P n°436 (parcelle AB247 divisée en AB 348 et 349).

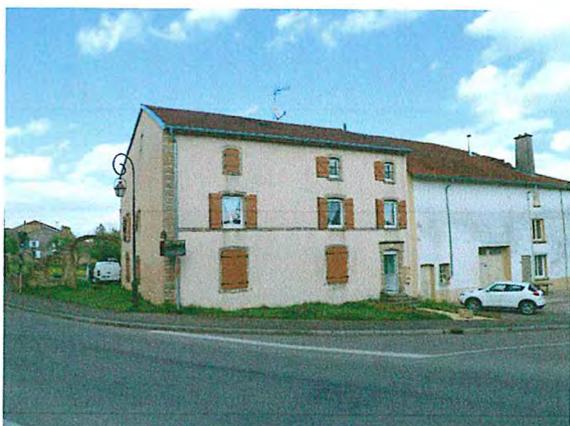
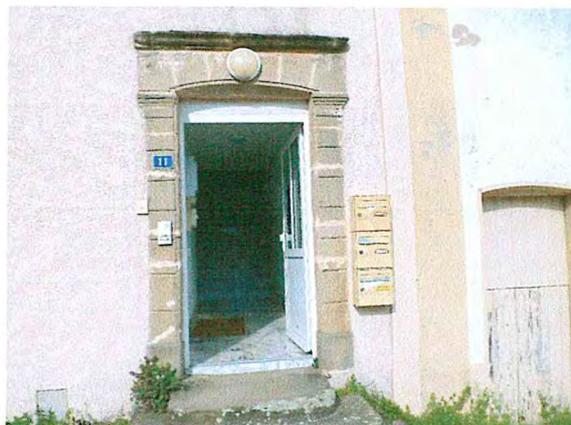
Sur la façade sud-ouest, est placée l'entrée du bâtiment portant le n°11 rue Traversière, avec en bout d'une allée de dalles gravillonnées, une porte PVC avec vitrage en partie haute et jambage de pierre.

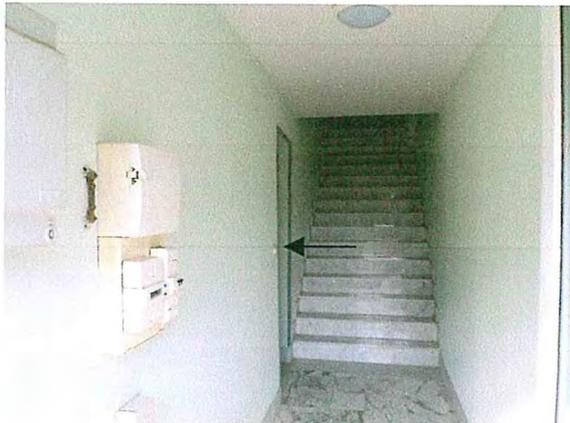
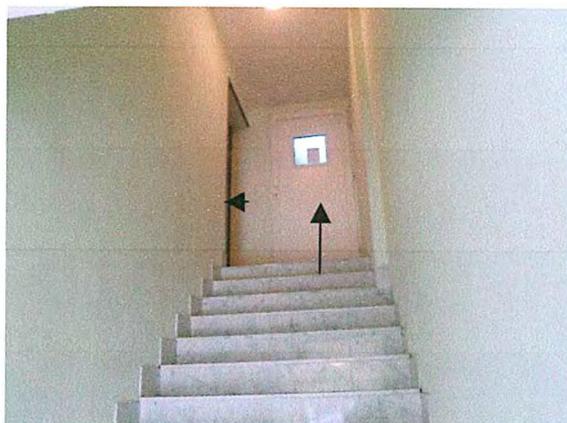
La porte ouvre sur un couloir en bon état avec carrelage au sol jusqu'à un escalier. Murs et plafond sont en plaques isolantes couverts d'une toile de verre peinte.

Au pied de l'escalier, une porte ouvre en nord-ouest sur l'appartement du rez-de-chaussée, au sommet de l'escalier une porte ouvre en nord-ouest sur l'appartement du 1^o étage et une autre avec une imposte en nord-est ouvre sur l'appartement du 2^o étage.

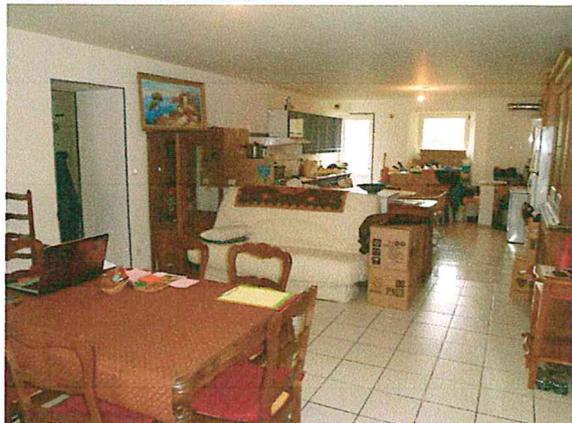
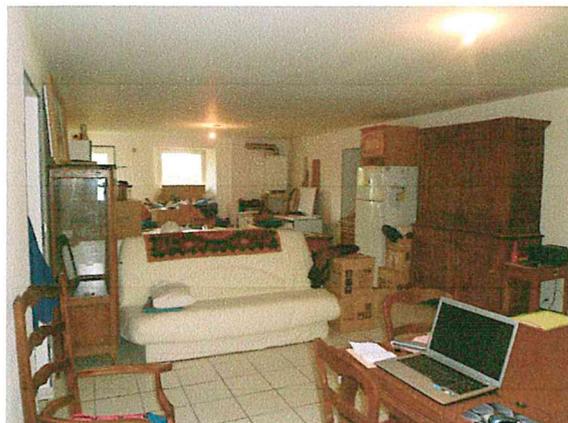
Du sud-ouest vers le nord-est

Le sol est carrelé en totalité mais de carreaux différents, une toile de verre peinte est posée au plafond et sur les murs. Dans le salon, une fenêtre en sud-ouest, et dans la cuisine, une autre fenêtre avec une porte-fenêtre en nord-est.

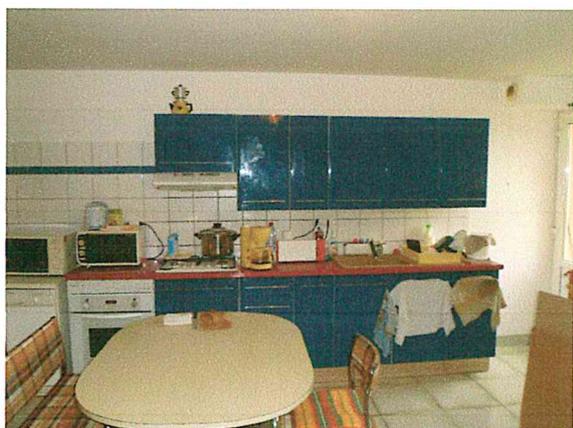
* une cuisine avec plan de travail, protection de carreaux de faïence, évier 2 bacs en résine muni d'un mitigeur, plaque de cuisson, hotte, VMC et caissons de rangement bas et hauts.

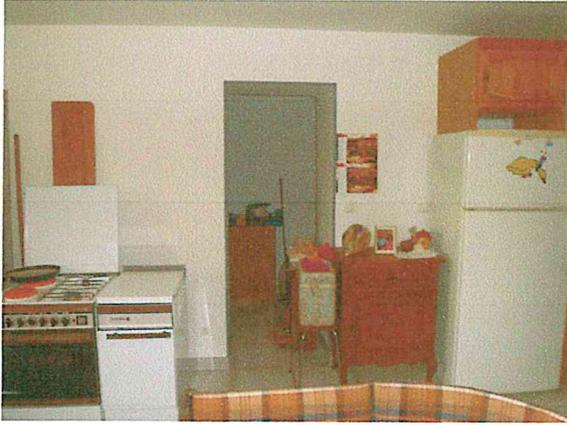
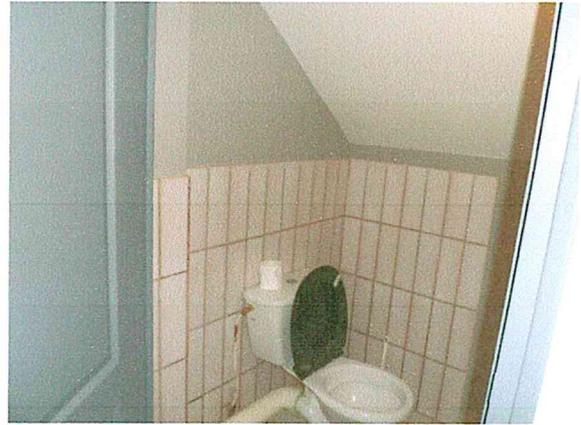
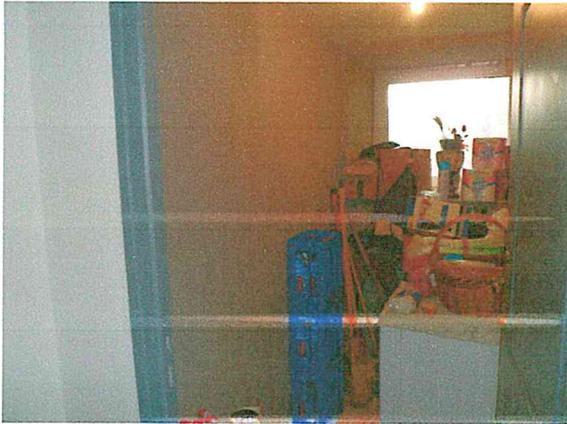
* un petit couloir en sud-est desservant à droite un local toilettes en sous-pente avec cuvettes à double chasse d'eau, protection faïence, VMC et à gauche un local réserve muni d'une fenêtre en nord-est.

Pour les deux, le sol est carrelé, les murs en toile de verre. Bon état.

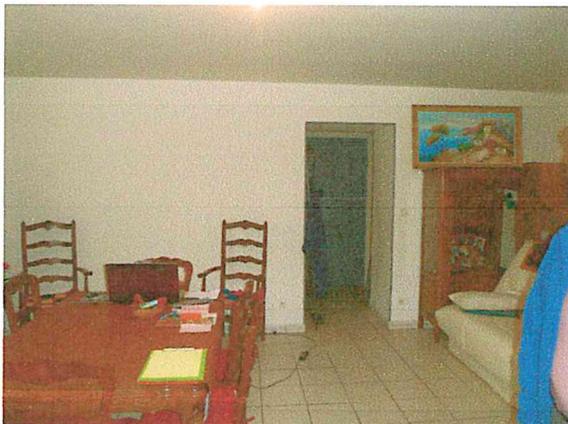
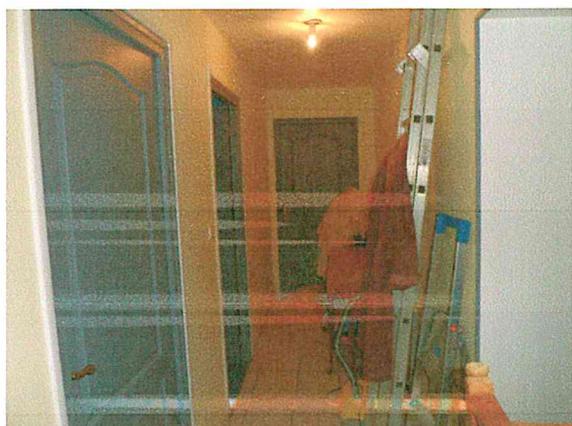
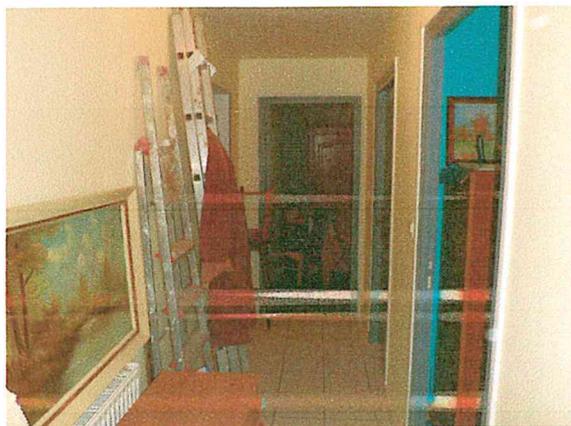
En sud-ouest, se trouve un passage ouvert allant en nord-ouest pour accéder à un couloir nord-ouest / sud-ouest, carrelé et murs en toile de verre. Bon état.

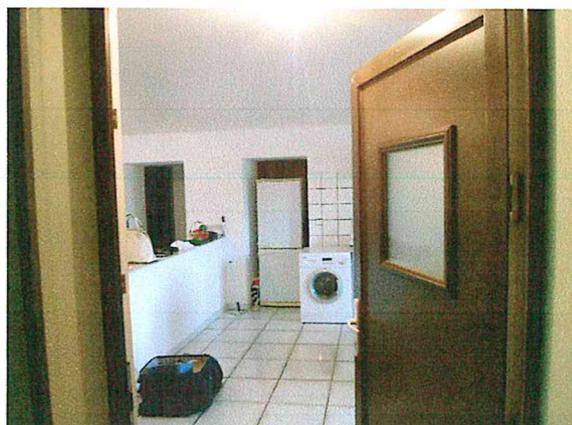
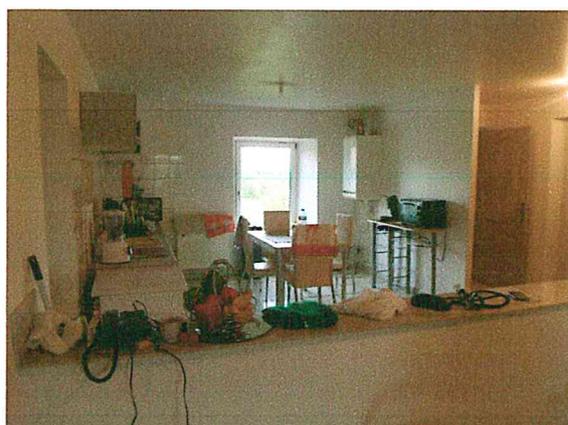
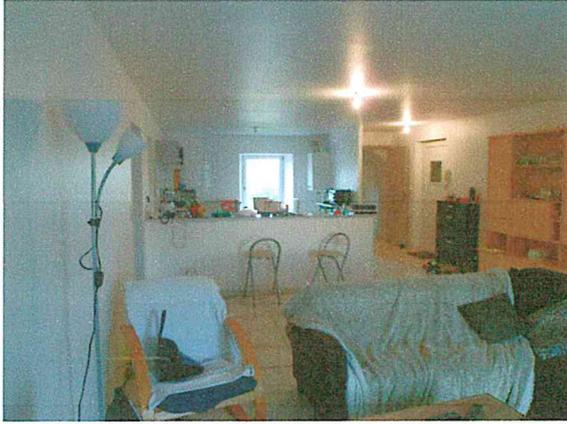
Par une porte avec imposte, l'entrée se fait dans une grande pièce traversante orientée nord-est / sud-ouest, divisée en deux secteurs d'occupation. Salon/séjour sud-ouest et cuisine en nord-est où se fait l'entrée. Un carrelage blanc de gros carreaux est identique pour les deux parties. Les murs et le plafond sont en placoplâtre peint.

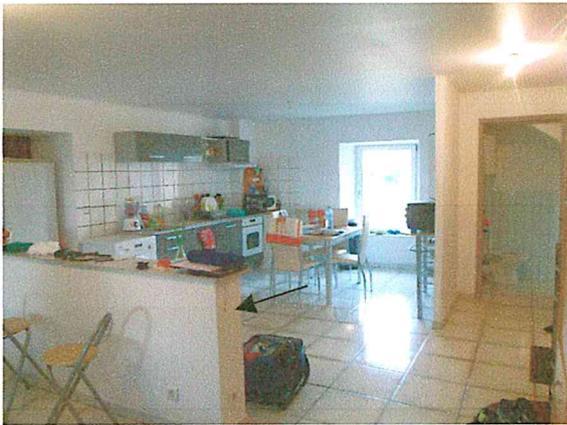
Une séparation d'un mètre environ de hauteur sur une partie de la largeur de la pièce la sépare en deux espaces de vie.

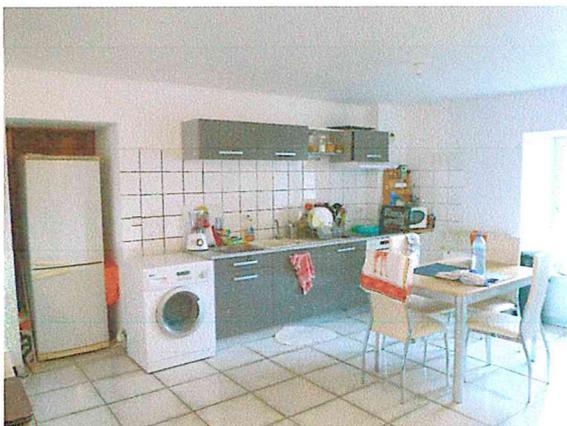
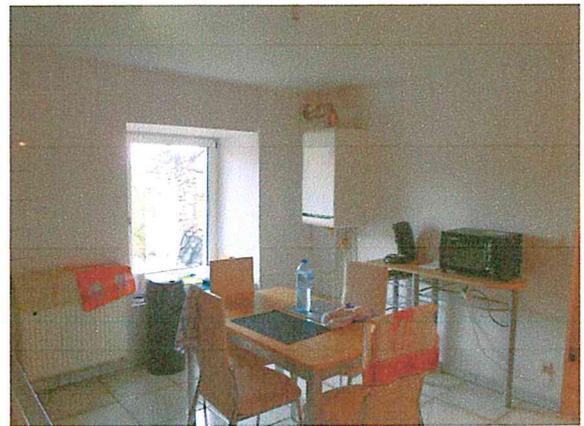
* la cuisine: éclairée d'une fenêtre en nord-est, elle est équipée de caissons de rangement, d'un évier 2 bacs en résine, d'une VMC, d'une hotte, d'une protection de faïence. La chaudière est placée contre une autre séparation en sud, entre cuisine et toilettes dont l'accès se fait à droite de la porte d'entrée.

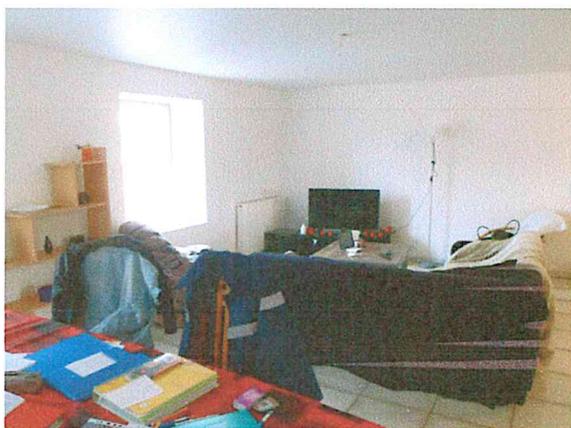
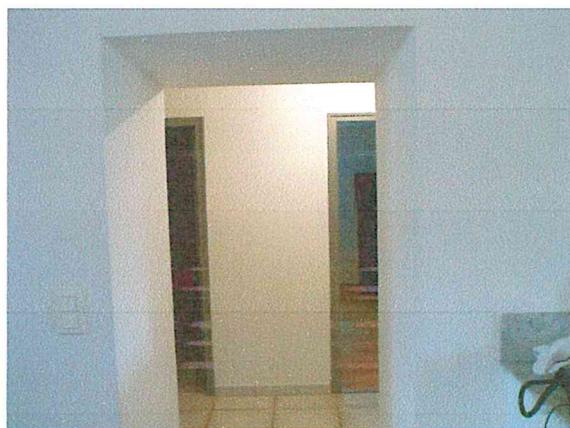
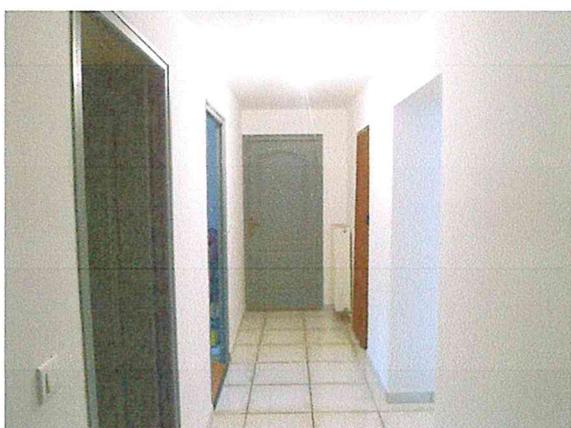
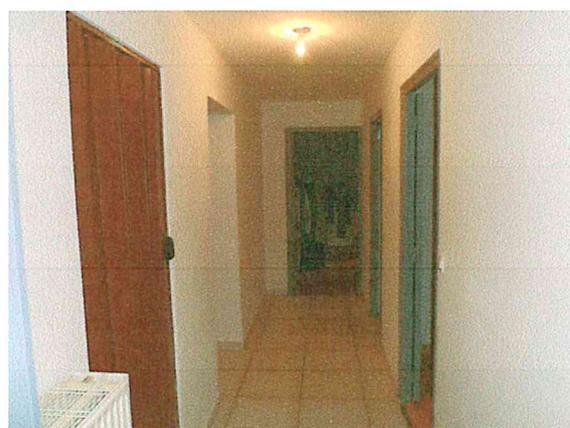
* salon/séjour: éclairé de deux fenêtres en sud-ouest, bon état. Un passage ouvert en nord-ouest permet l'accès à un couloir orienté sud-ouest / nord-est, avec carrelage au sol, murs, plafond en placoplâtre peint. Bon état.

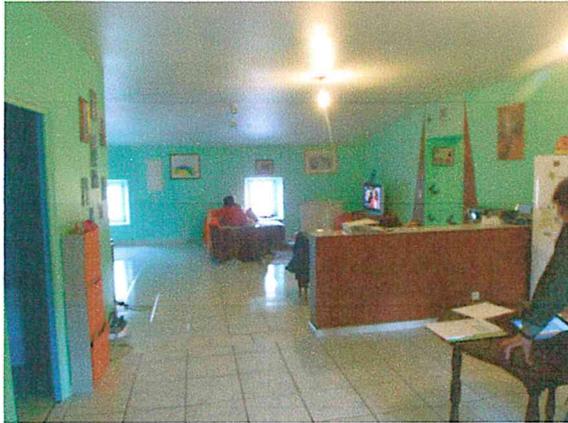
Un carrelage blanc de gros carreaux est identique pour les deux parties. Les murs et le plafond sont en toile de verre peinte. Le plafond est légèrement incurvé à chaque extrémité.

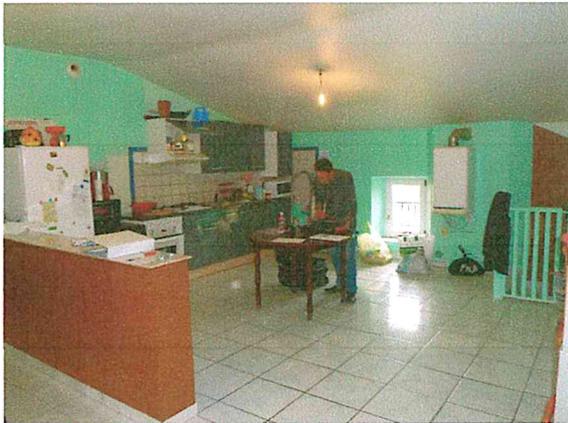
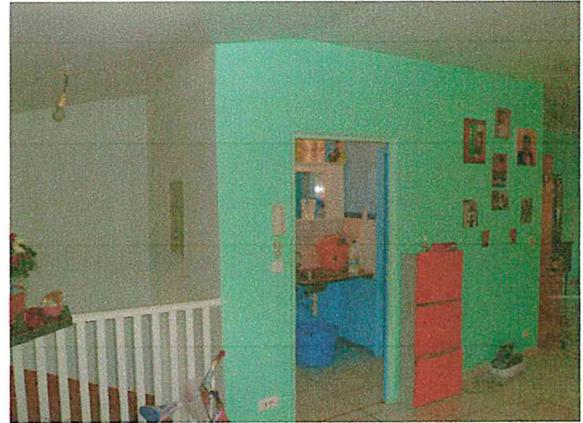
* cuisine: une fenêtre en nord-est, une chaudière gaz, des caissons de rangement, un plan de travail, un évier 2 bacs résine avec mitigeur, une plaque de cuisson surmontée d'une hotte d'aspiration, une protection de faïence, une VMC. En sud une porte ouvre sur un espace placé au-dessus de la cage d'escalier.

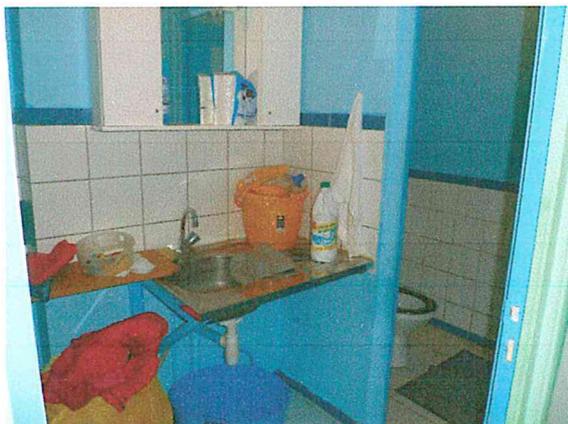
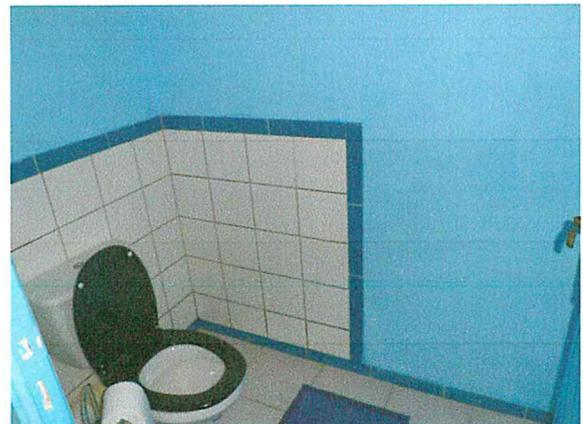
* buanderie et toilettes: entrée dans la buanderie munie d'un évier inox, d'une faïence de protection sur murs et plafond en toile de verre, sol carrelage.

A droite, une porte ouvre sur les toilettes avec cuvette double chasse d'eau, protection faïence, carrelage au sol.

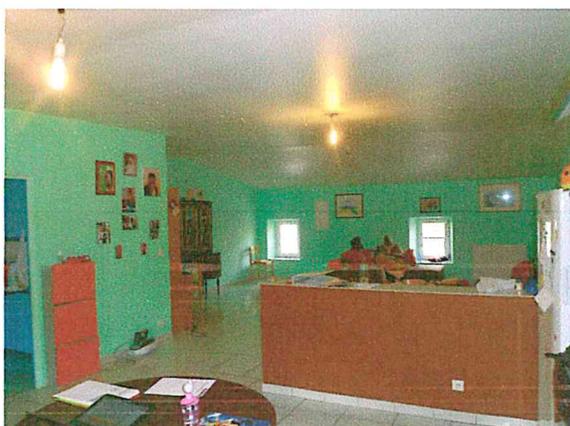
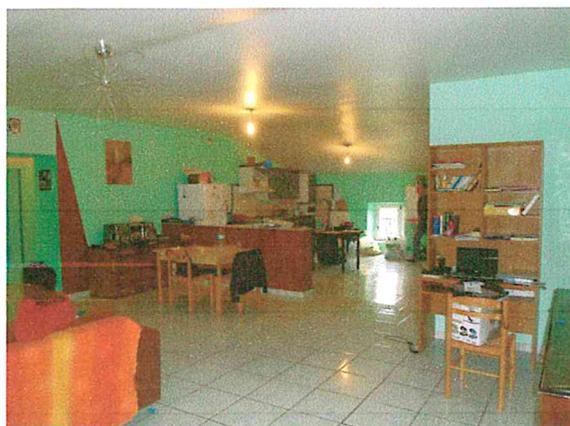
En sud-ouest, salon/séjour:

Deux fenêtres en sud-ouest. Bon état.

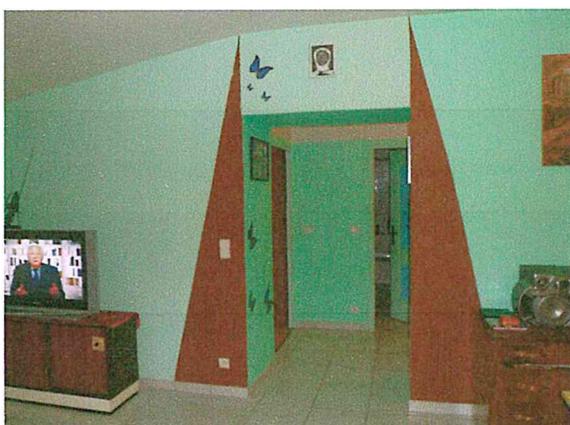
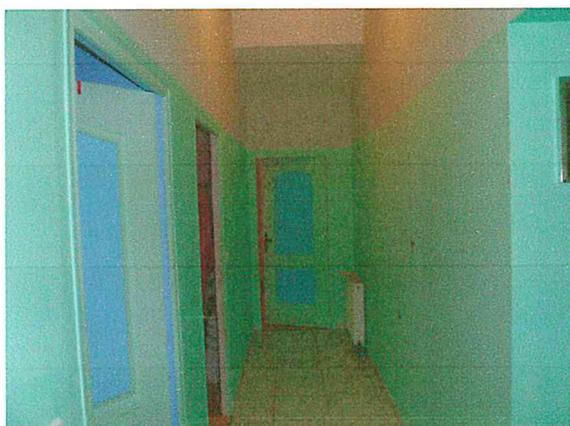
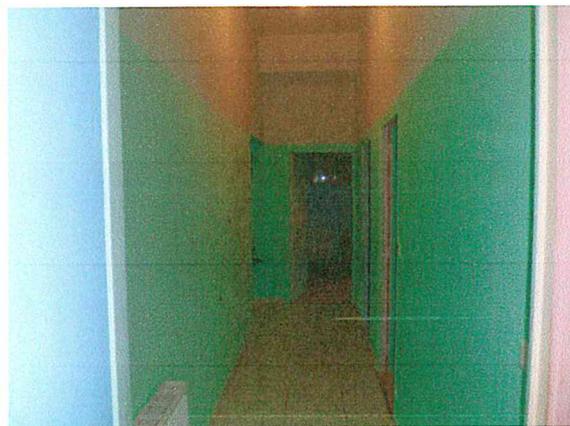
Un passage ouvert en nord-ouest permet l'accès à un couloir orienté sud-ouest / nord-est, avec carrelage au sol, murs, plafond en toile de verre peinte. Bon état.
