PROCES-VERBAL DE DESCRIPTION

Commune de MIRECOURT

Un ensemble immobilier composé de plusieurs appartements, sis 78 rue Chazy, cadastré Section AK n° 84 lieudit "Rue Chazy" d'une contenance de 1 a 97 ca

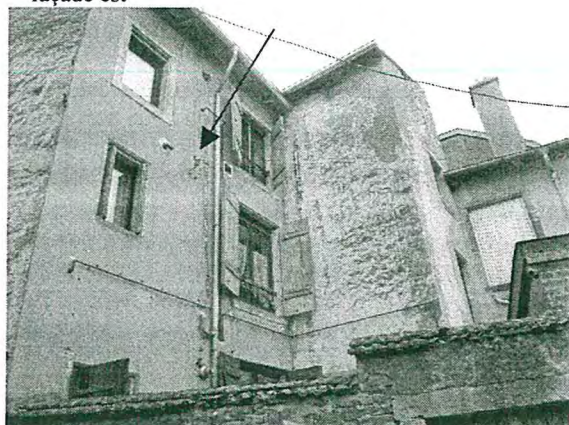
façade est

Immeuble d'aspect vétuste avec crépi tombé en sud, toit 2 pans avec chéneau et descentes d'eau, volets bois, situé en bord de trottoir. Une petite cour fermée d'un mur est présente sur la façade ouest, au pied du bâtiment voisin mitoyen, contenant un édicule et la descente de cave. Mitoyen en nord.

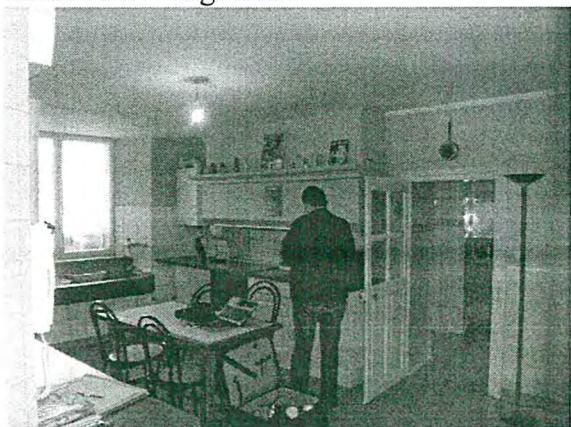
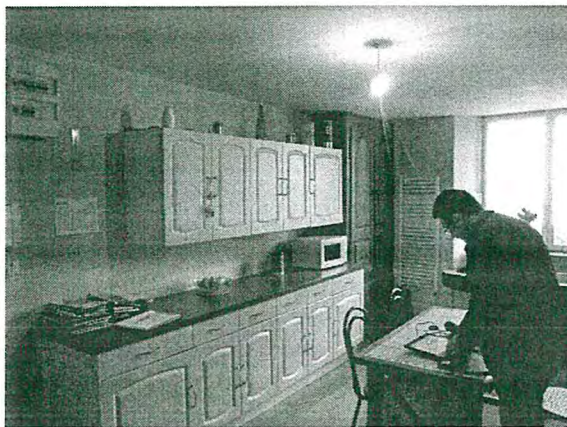
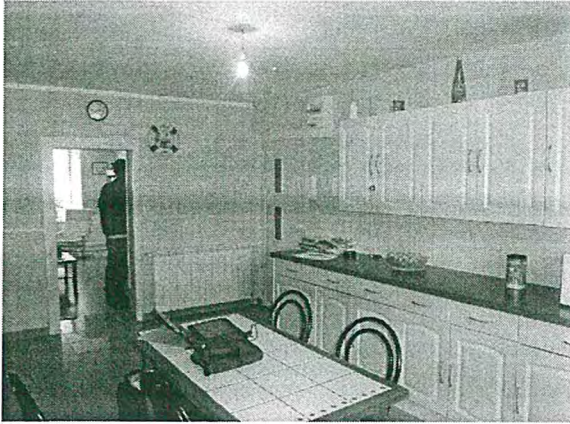
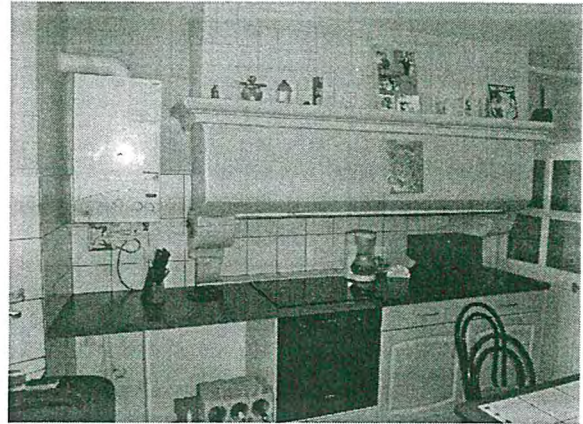
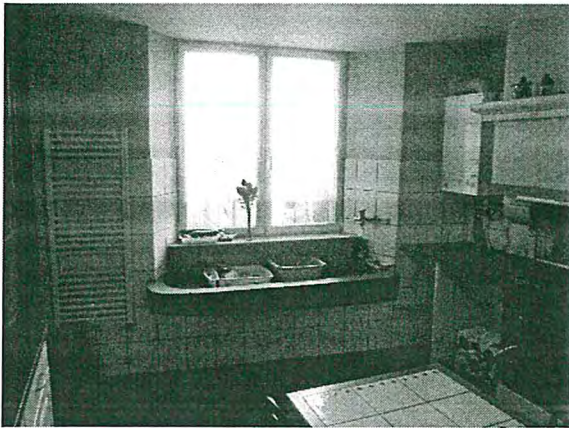
RDC DROIT, [REDACTED]

L'entrée s'effectue dans la cuisine placée sur le côté est du bâtiment et avec une fenêtre en cette direction, un carrelage en bon état, des murs isolés face extérieure et protection de carreaux de faïence, plafond de placoplâtre. Elle est équipée d'une pierre ancienne pour évier, d'une hotte de cheminée, d'une cuisine chêne intégrée avec plan de travail, plaque de cuisson, caissons de rangement.

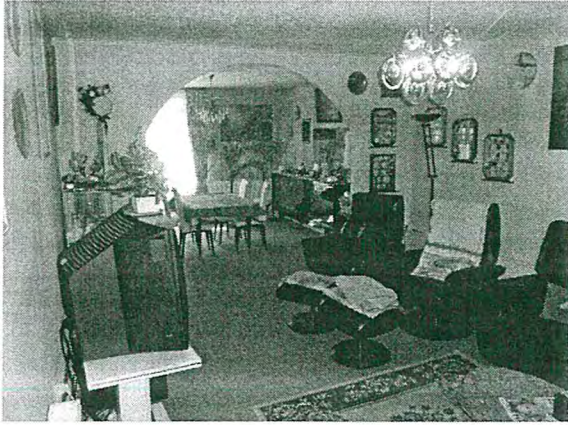
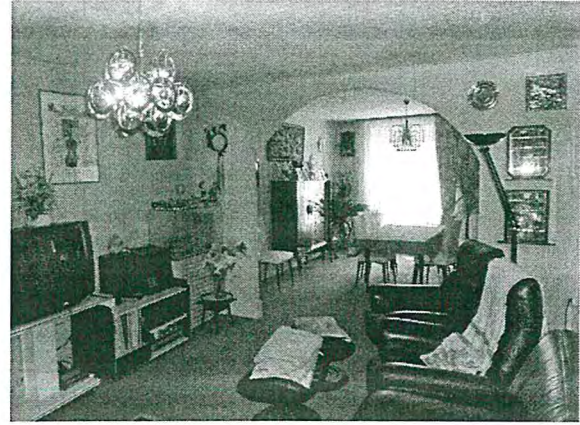
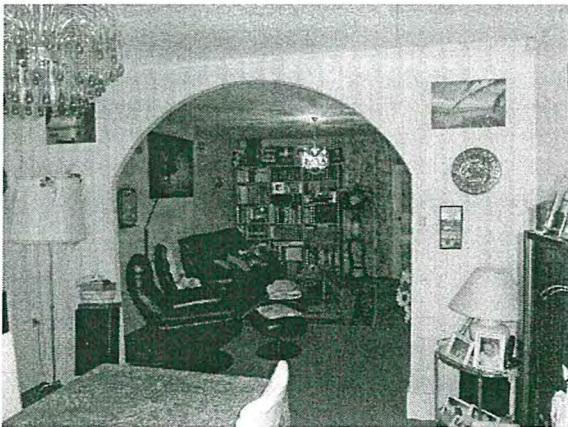
Séjour/salle à manger:

Porte à droite dans le couloir, occupe tout le côté nord du bâtiment avec fenêtre en ouest et volets bois. La vaste pièce est coupée d'une séparation en arc surbaissé, le sol est en moquette sur plancher, les murs non isolés sont en papier-peint, le plafond en plaques de polystyrène. Ancien mais en état.

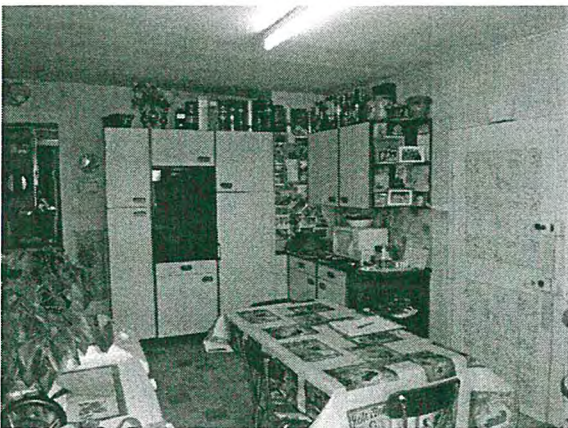
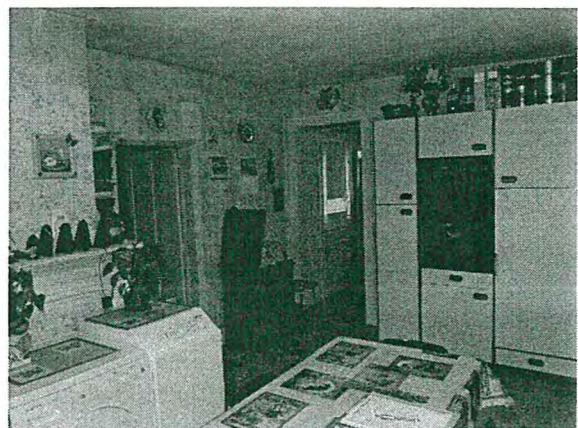
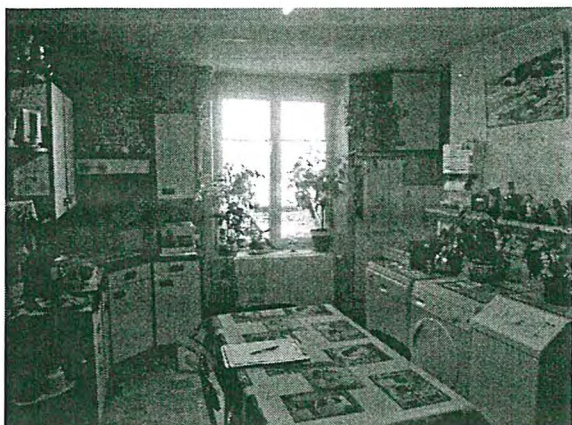
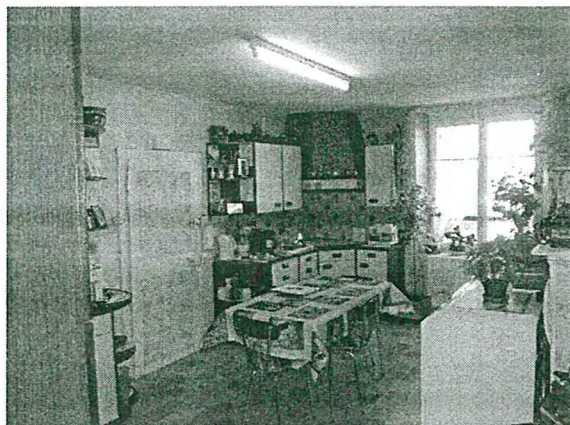
Cuisine:

Porte gauche sur le couloir. Pièce éclairée d'une fenêtre en est, avec linoléum, murs bruts en papier-peint, une ancienne cheminée, un évier faïence avec mélangeur et protection de carreaux de faïence, un interphone. Les éléments de cuisine appartiennent aux locataires. En état mais ancien.

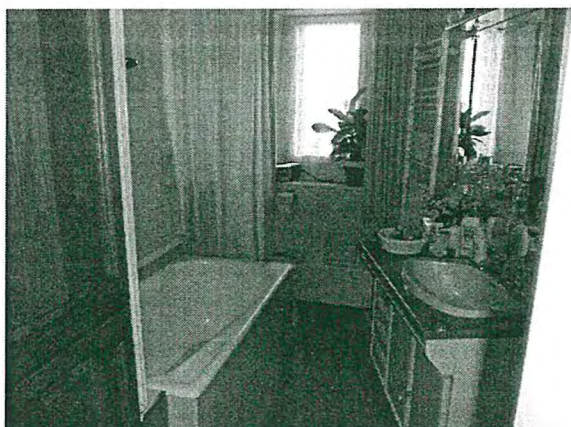
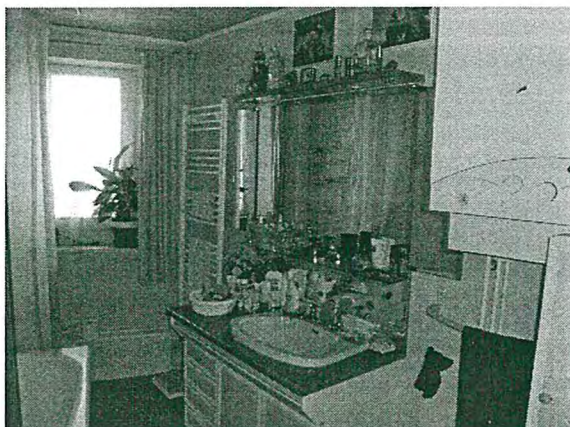
Salle de bains:

Porte en est, dans le dégagement, avec moquette sur plancher, murs et plafond couverts d'un papier-peint, une fenêtre en est, un sèche-serviette, une baignoire émaillée, une cuvette WC, un bidet, une chaudière gaz, une vasque sur meuble.

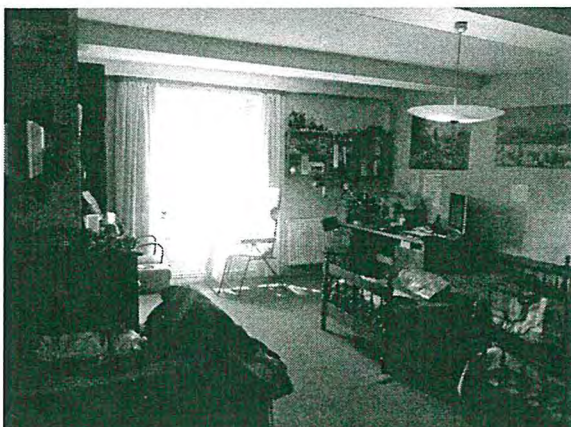
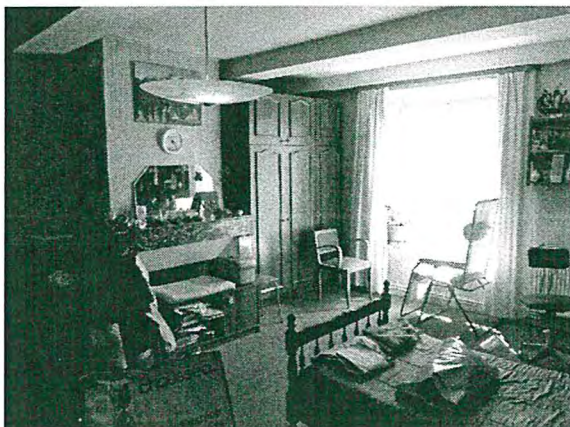
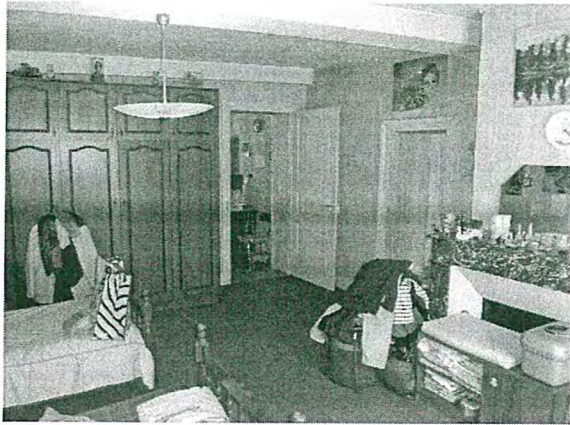
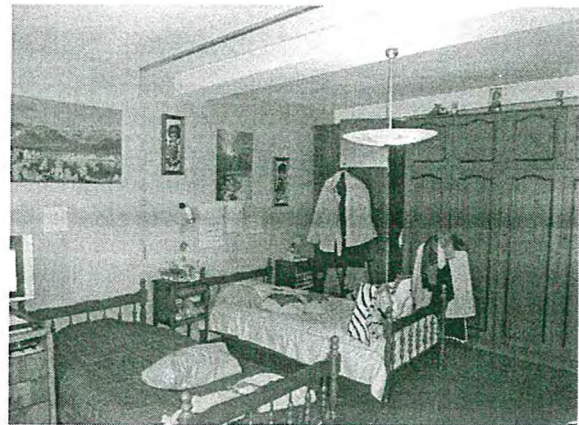
Chambre:

Accès par la cuisine, pièce avec fenêtre en ouest, une cheminée marbre, un sol moquette, des murs en papier-peint et un plafond plâtre. Bon état.

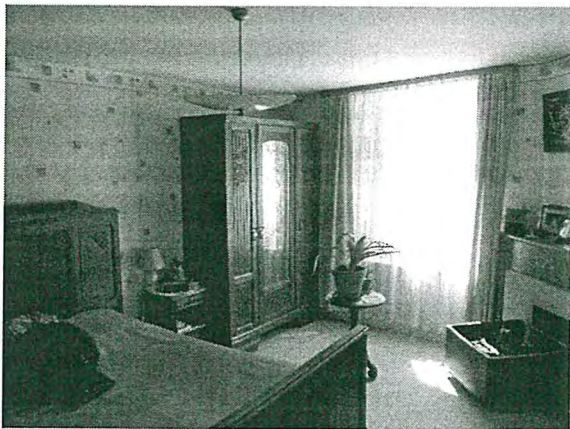
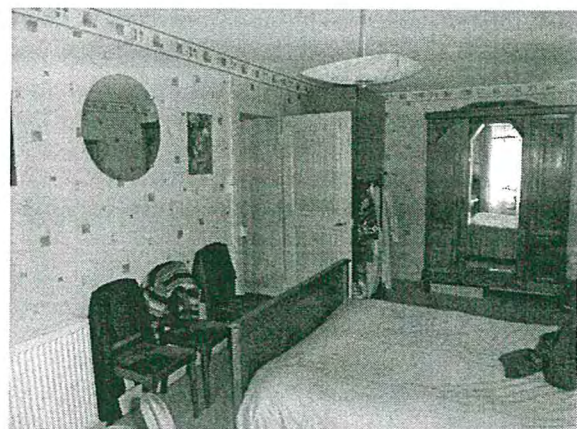
Chambre:

Accès par une porte depuis la 1° chambre, occupe l'angle sud-ouest du bâtiment. Une fenêtre en ouest, sol moquette, murs papier-peint, plafond plâtre, une cheminée marbre rouge. Bon état.

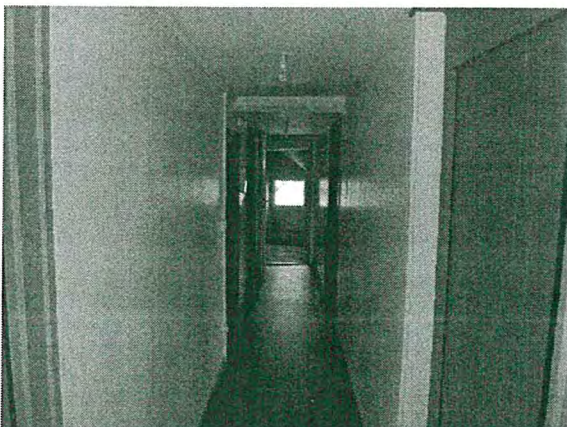
2° étage, appartement vide:

Porte en ouest, ouvrant sur un couloir central à l'appartement, avec linoléum, murs et plafond en placoplâtre en émulsion.

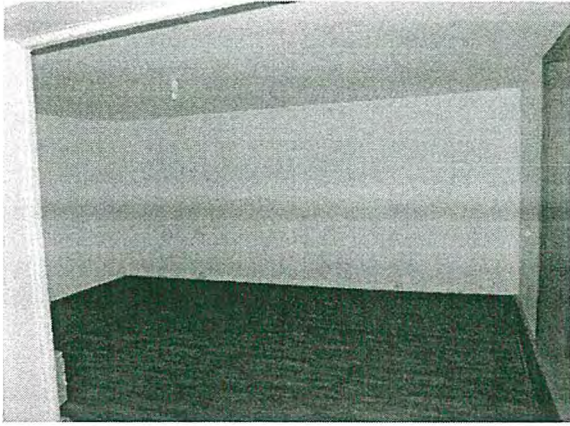
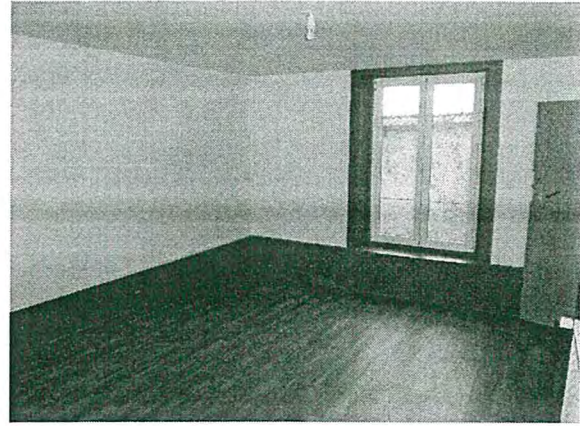
salon/séjour:

Porte à droite du couloir, ouvrant sur une première pièce avec fenêtre en est, sur un toit et face à un mur. Parquet flottant, murs boiseries et placoplâtre, plafond placoplâtre. Bon état.

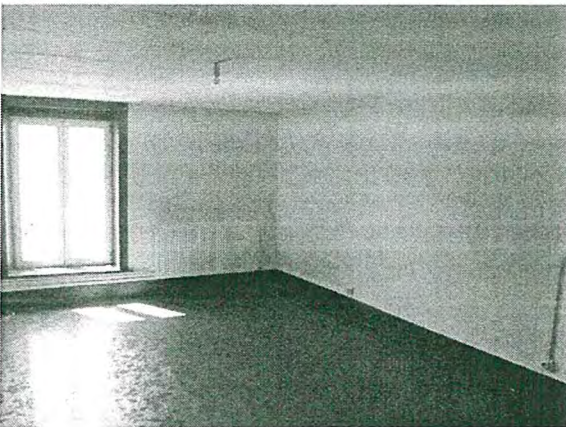
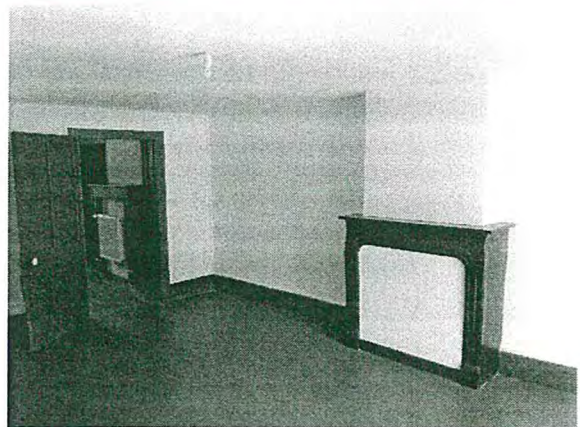
2° pièce en ouest, en enfilade, avec fenêtre en cette direction, conception identique à la pièce précédente mais avec une cheminée marbre en plus.

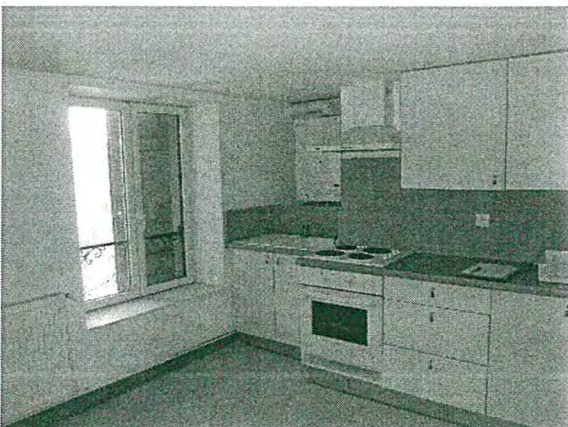
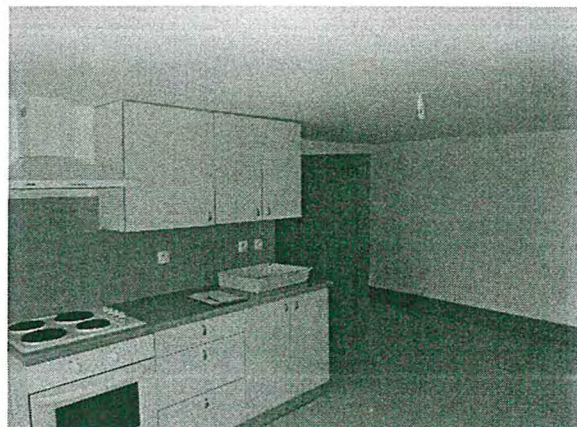
CUISINE:

Porte à gauche dans le couloir, avec une fenêtre en est, sol linoléum, murs et plafond en placoplâtre. Une cuisine intégrée comprenant un plan de travail, une plaque de cuisson, un four, une hotte d'aspiration, un évier résine, caissons hauts et bas, une chaudière gaz.

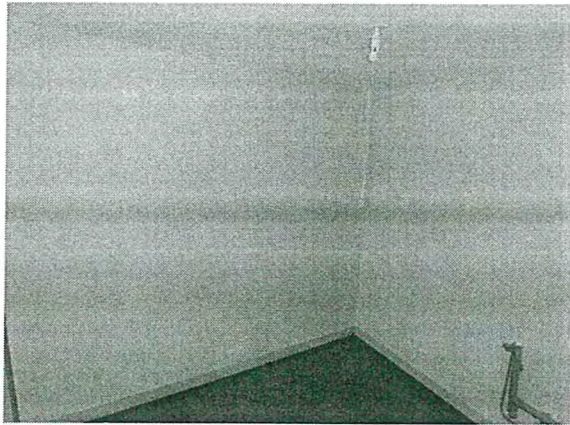
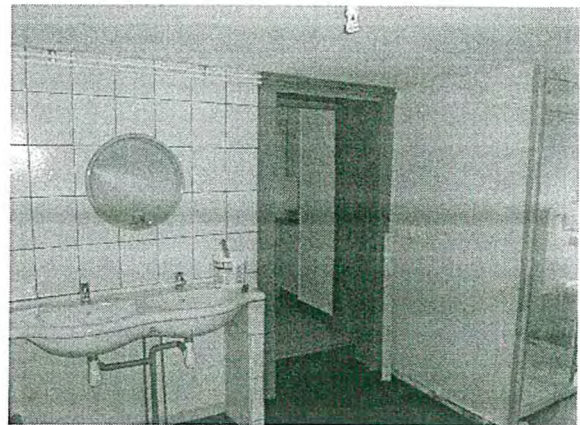
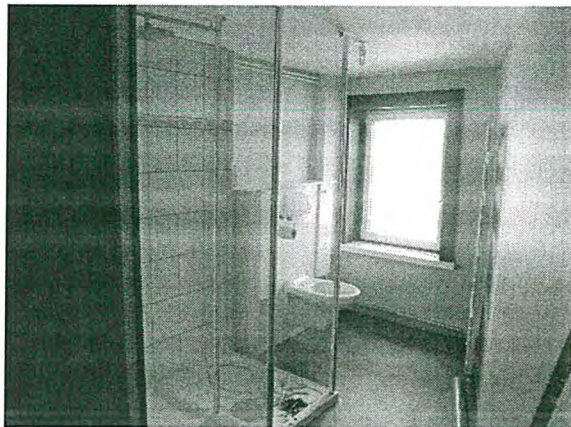
Salle de bains:

Accès par une porte en sud dans la cuisine, ouvrant sur un dégagement central dans le quel se trouvent deux évier avec une protection de faïence. Murs papier-peint, plafond placoplâtre, sol linoléum.. Bon état. Un couloir avec fenêtre en est contient une cuvette suspendue, une cabine vitrée de douches. Bon état.

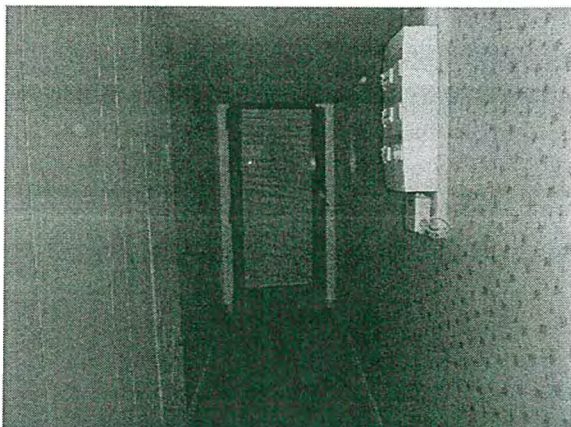
Avant l'extrémité du couloir, une porte à gauche ouvre sur un couloir ancien, avec une porte d'accès sur grenier.

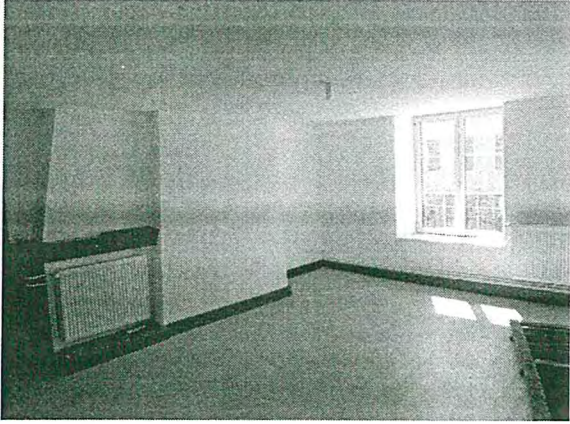
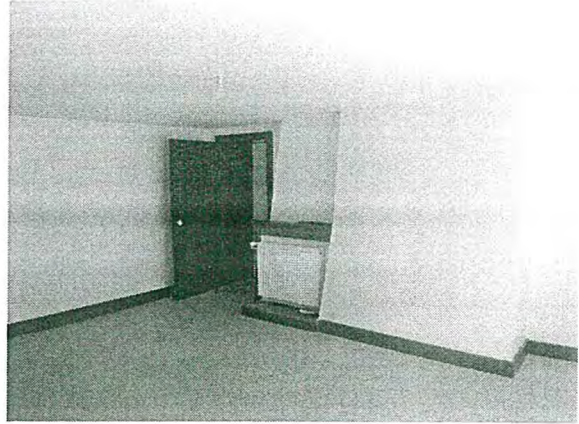
Chambre:

Porte en extrémité du couloir, sol linoléum, une fenêtre en ouest, murs et plafond en placoplâtre.

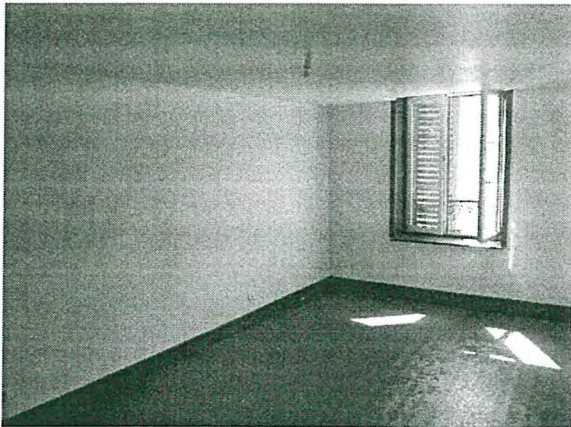
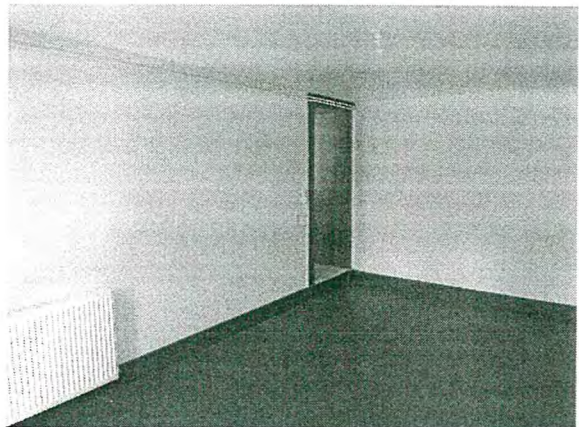
Chambre:

Porte en sud de la chambre précédente, sol linoléum, une fenêtre en ouest, murs et plafond en placoplâtre. Bon état.
