PROCES VERBAL DE CONSTAT

Dressé le JEUDI DOUZE (12) MARS
DEUX MILLE QUINZE, à 14:00 HEURES

J'ai, **Brigitte DEFER**, Huissier de justice associé auprès de la société professionnelle susnommée –
fait les constatations suivantes à **RAON L'ETAPE (Vosges), 10 Rue Wesval**

Une maison d'habitation sise 10 Rue Wesval, cadastrée section A n°289, d'une contenance de 88ca

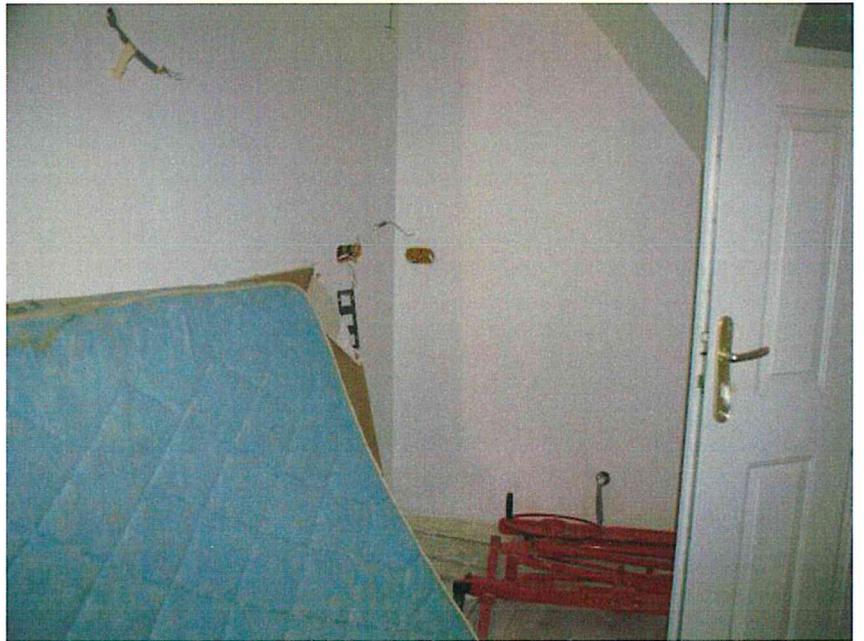
Photo 4 :

dégagement

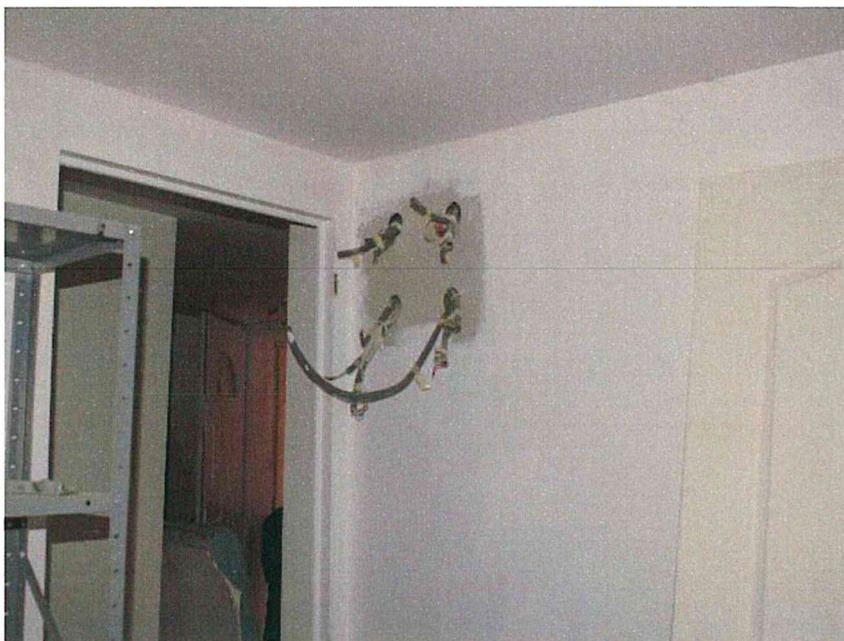
Photo 11 :

installation électrique dans cette pièce

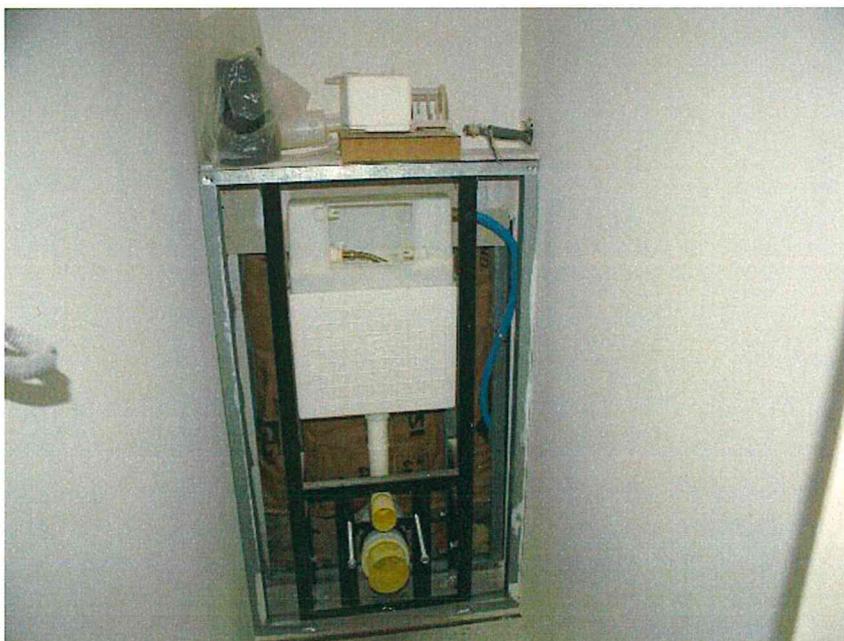
Photo 12 :

espace devant contenir les toilettes
mécanisme mural posé mais non terminé

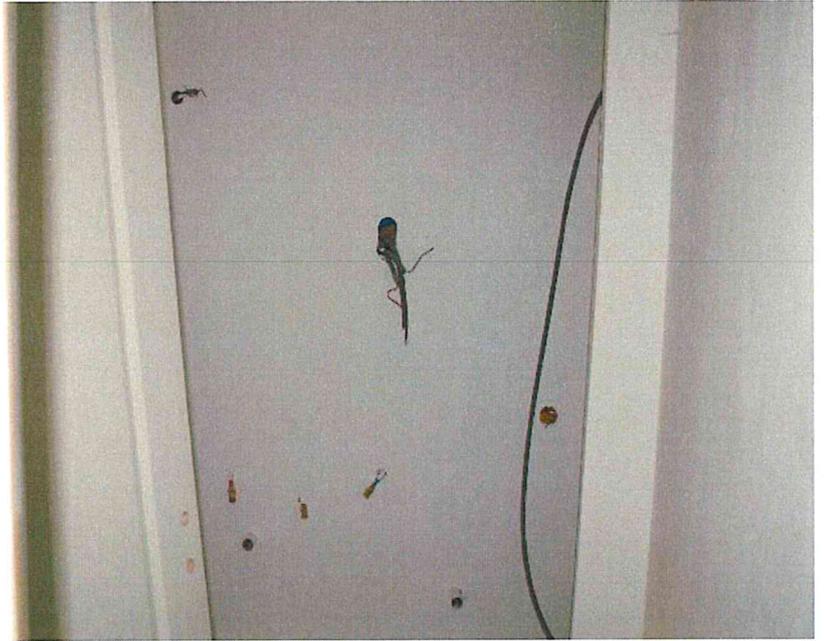
Photo 13 :

installation électrique dans espace arrière à destination de salle d'eau

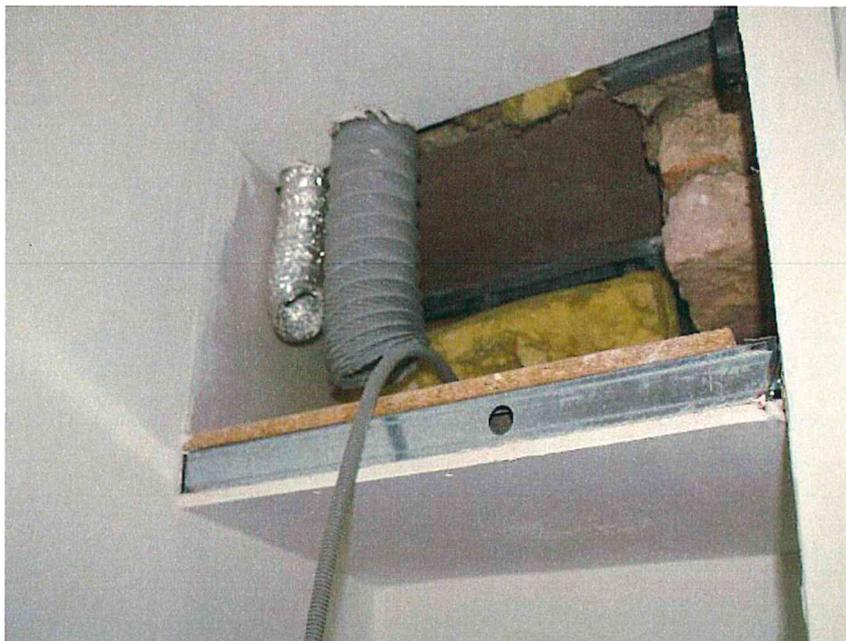
Photo 15 :

début de pose d'une VMC dans ce même espace

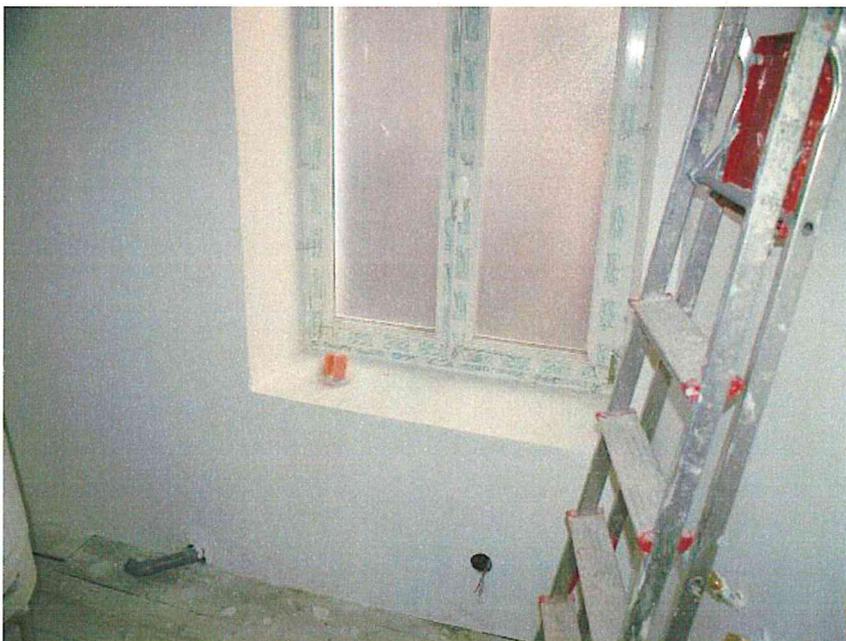
Photo 16 :

aspect de cet espace

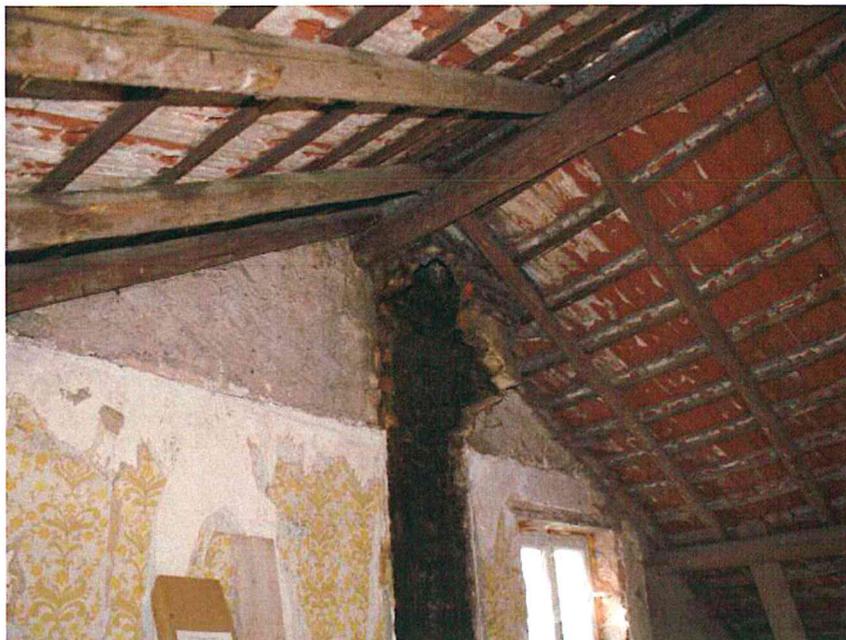
Photo 23 :

ancien conduit de cheminée déposé

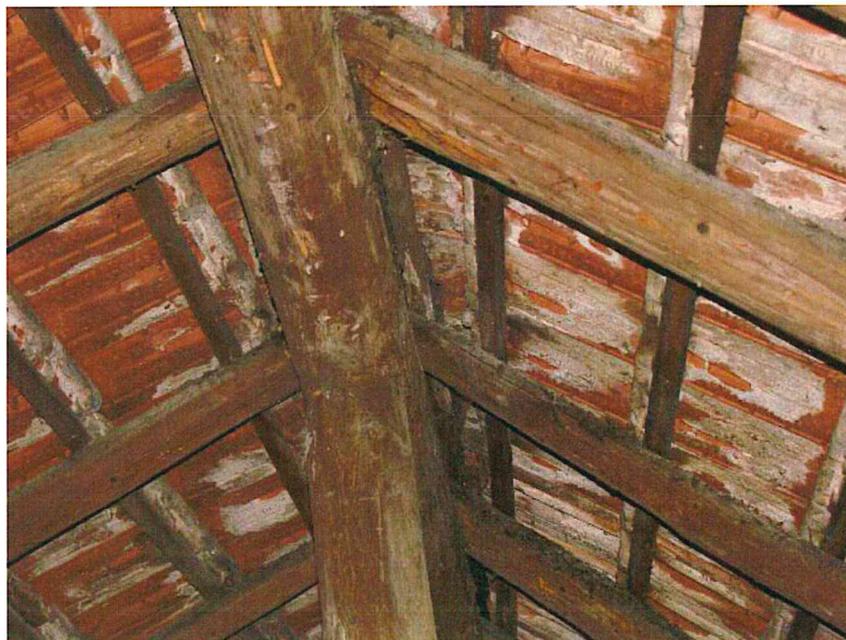
Photo 24 :

toiture intérieurement et charpente

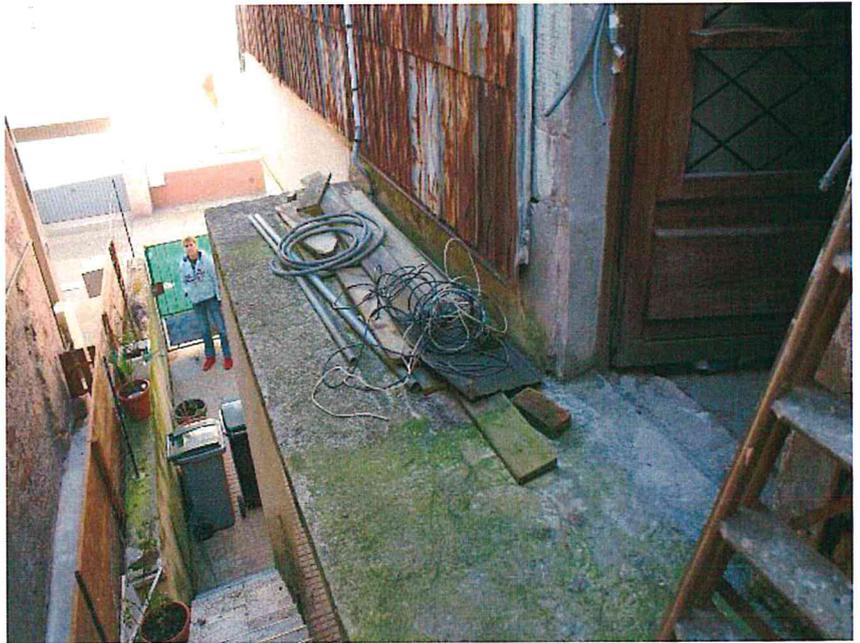
Photo 30 :

accès extérieur au premier étage

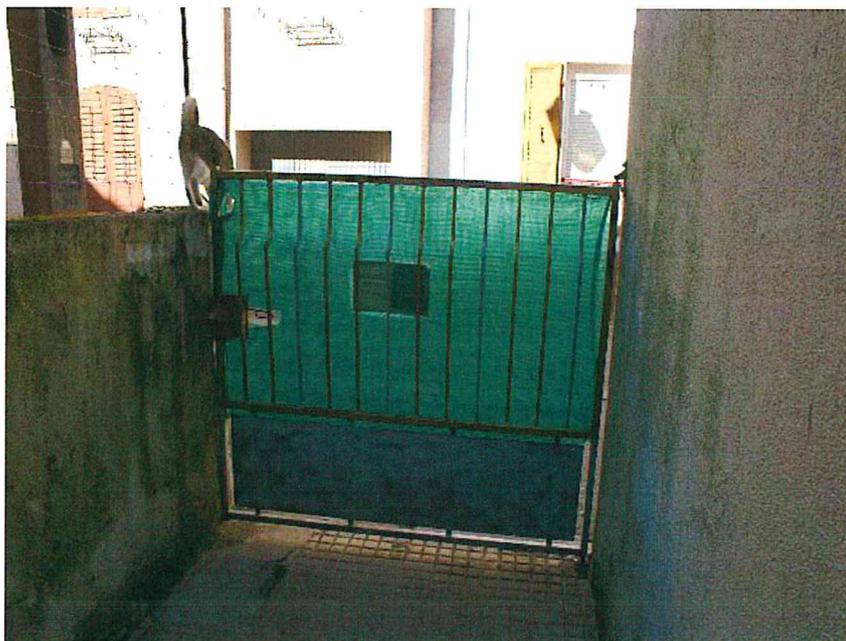
Photo 32 :

accès à l'immeuble depuis la rue-

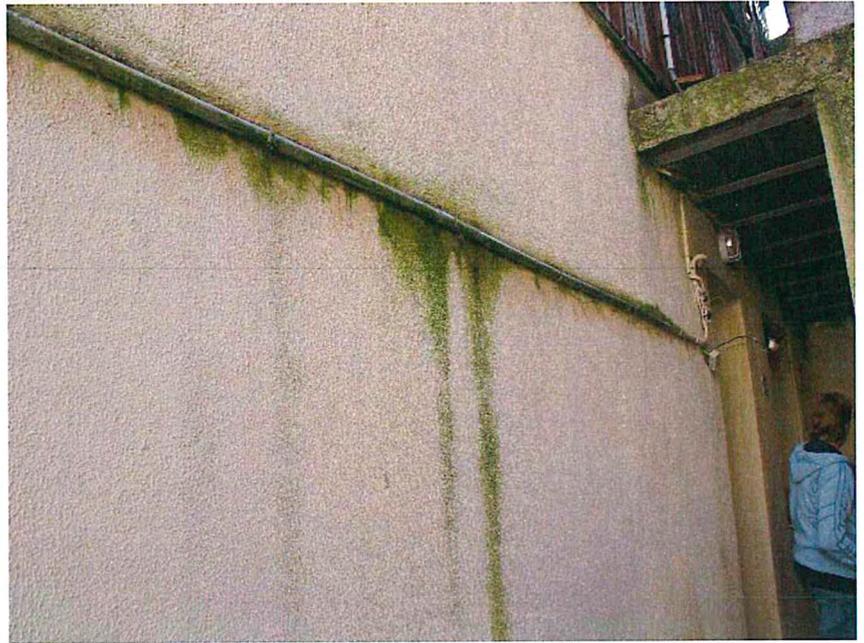
Photo 35 :

accès appartement en rez de chaussée

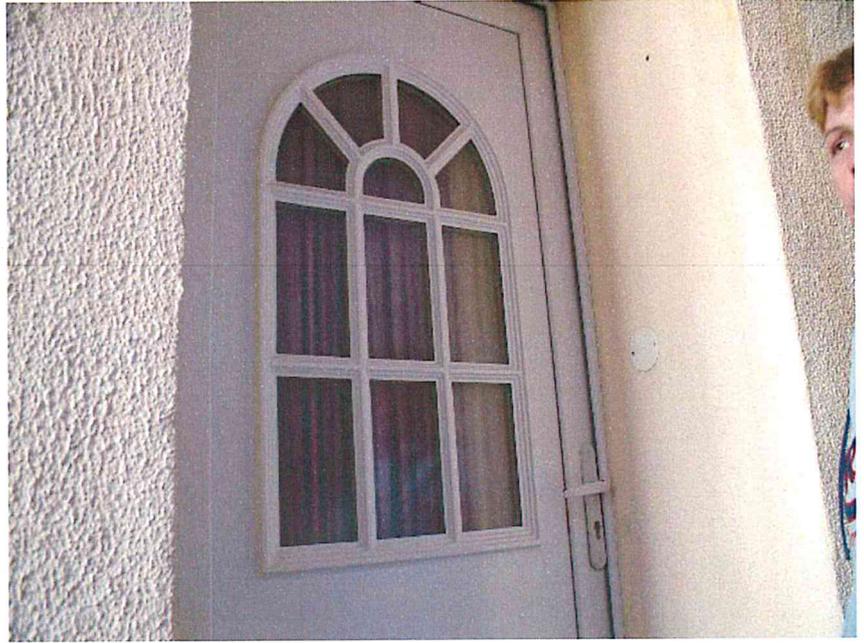
Photo 41 :

porte accès appartement du rez de chaussée

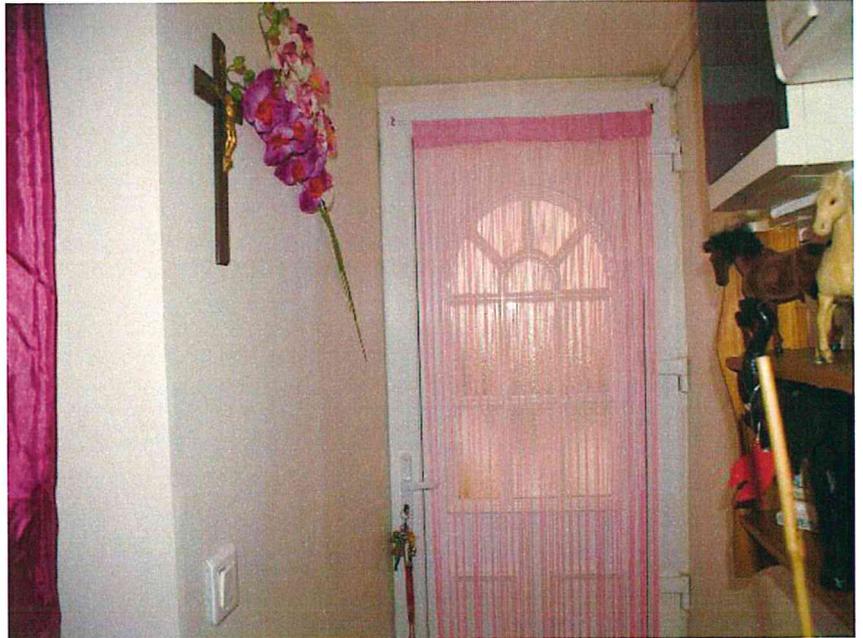
Photo 42 :

entrée dégagement de cet appartement

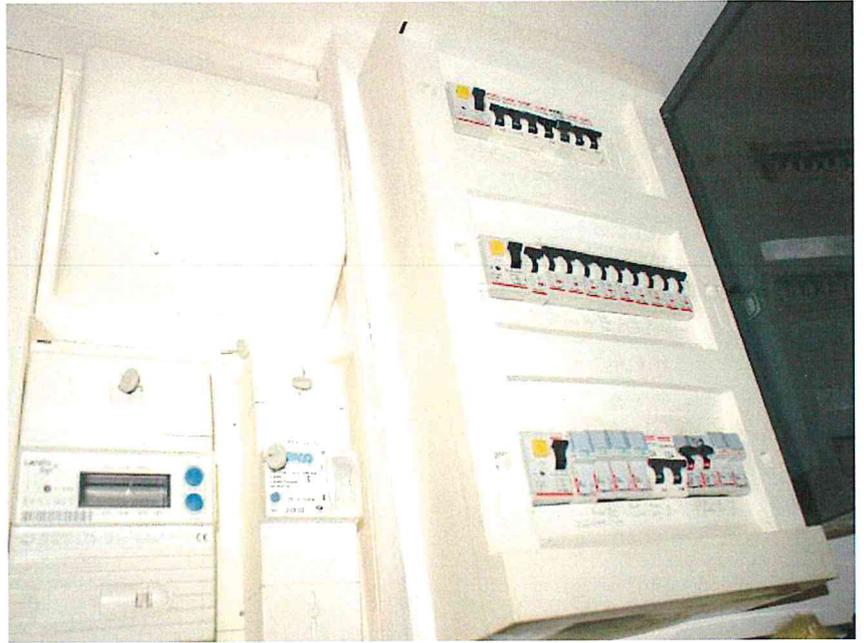
Photo 43 :

tableau électrique

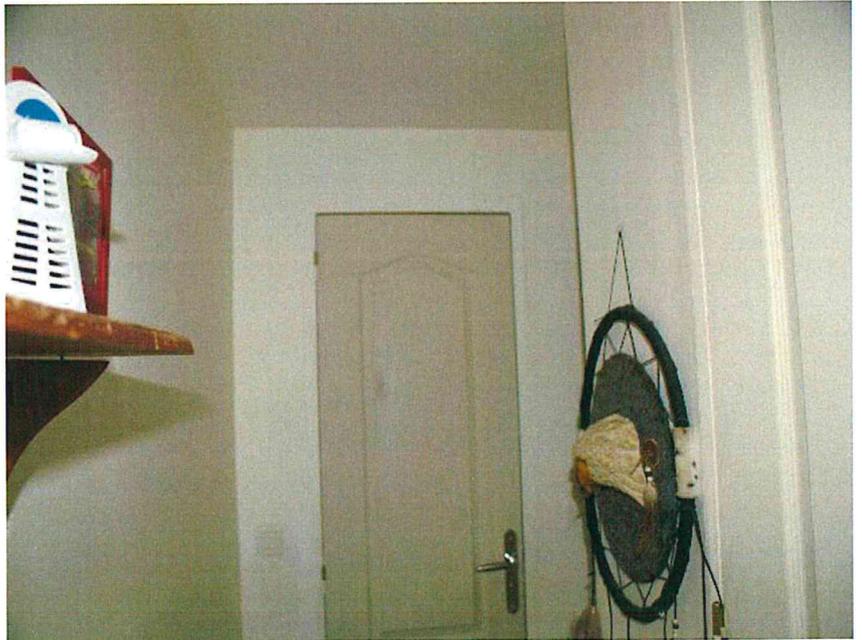
Photo 44 :

dégagement

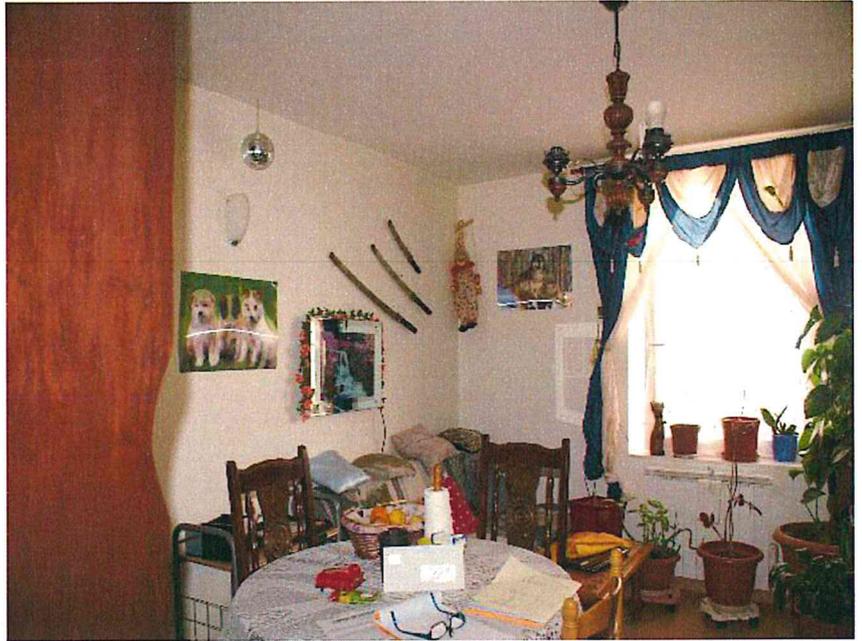
Photo 45 :

séjour en façade avant

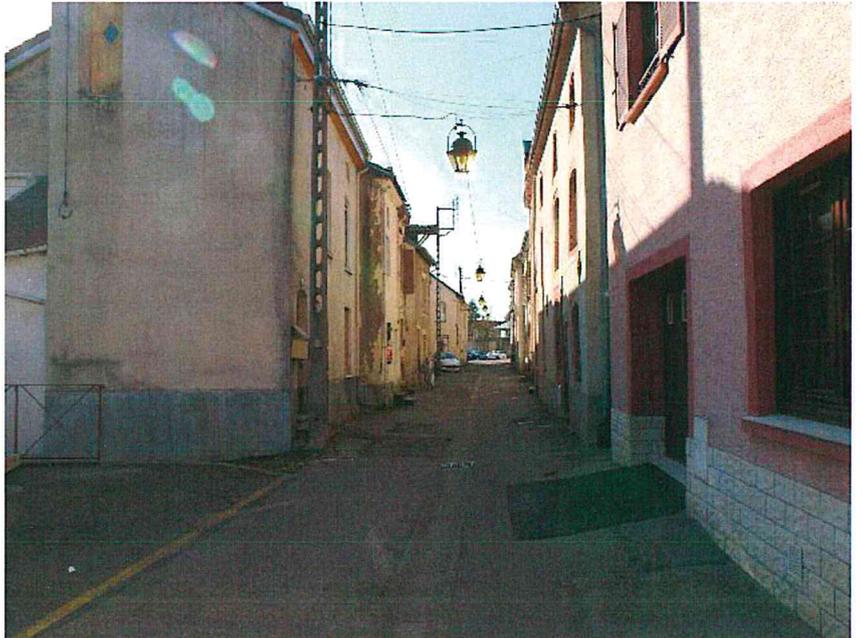
Photo 82 :

aspect de la rue dans laquelle est situé l'immeuble
