**PROCES VERBAL DE CONSTAT**

## PROCES-VERBAL DE CONSTAT

**J'ai, Brigitte DEFER, Huissier de justice associé auprès de la société professionnelle susnommée –  
fait les constatations suivantes à SAINT DIE DES VOSGES, 54 Rue des  
Travailleurs**

Conformément aux dites dispositions, je procède à la description de l'immeuble sis 54 Rue des Travailleurs à SAINT DIE DES VOSGES comprenant :

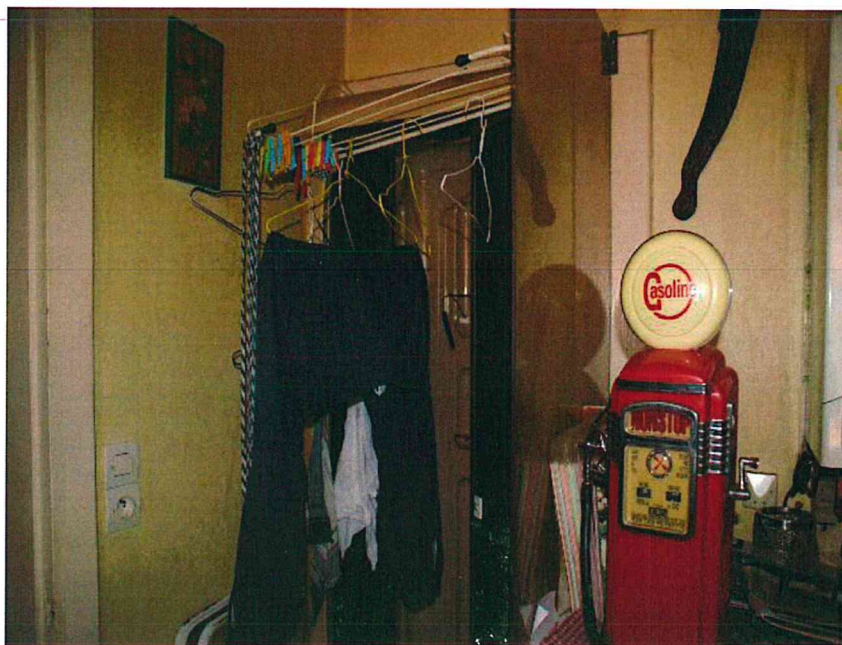
Photo 5 :

cuisine contenant la cabine de douche

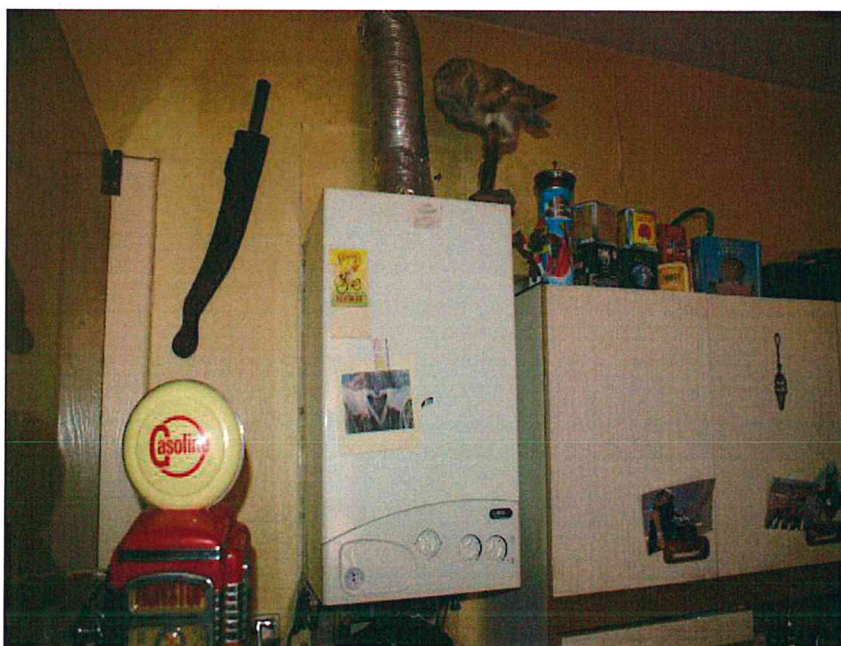
Photo 6 :

chaudière murale dans cette cuisine

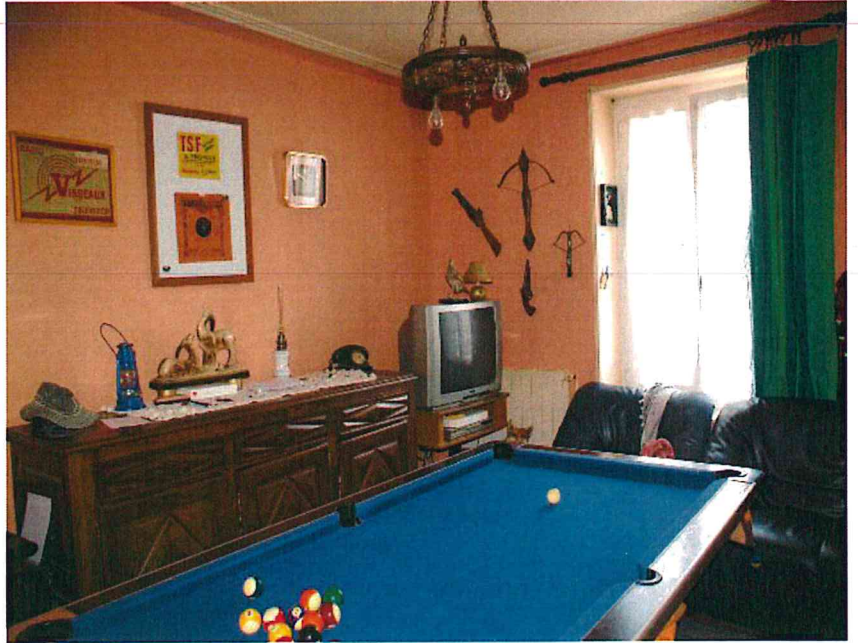
Photo 13 :

séjour en façade avant

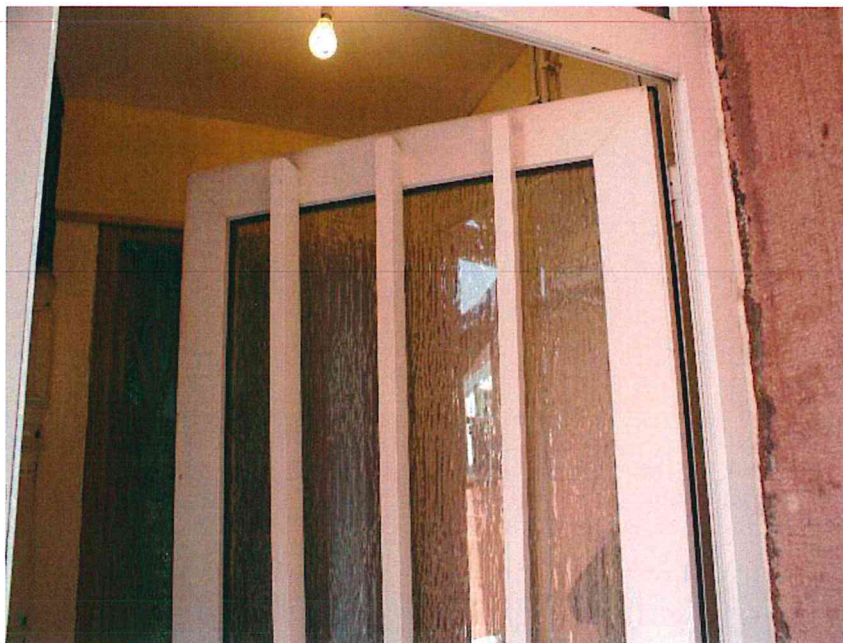
Photo 17 :

accès immeuble arrière parties communes

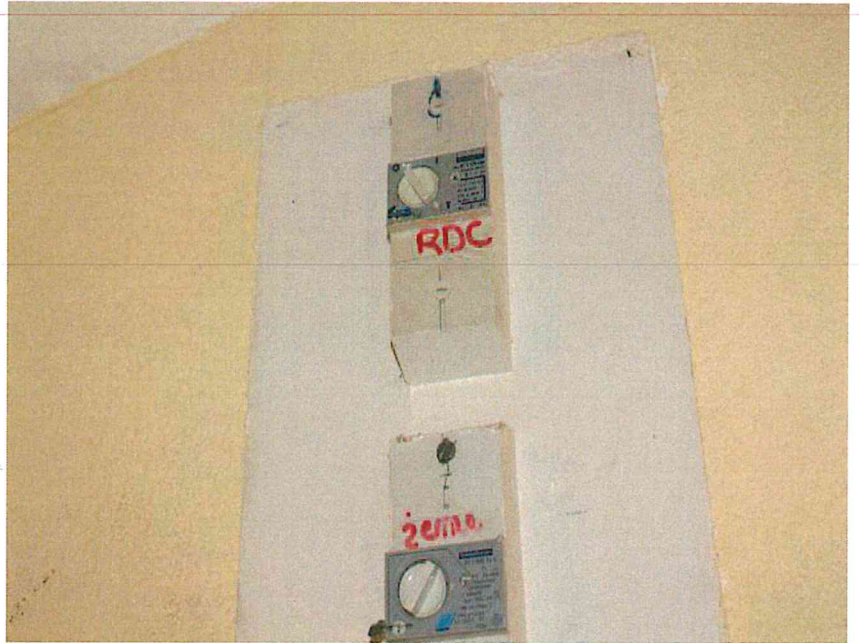
Photo 19 :

Compteurs électriques à cet endroit

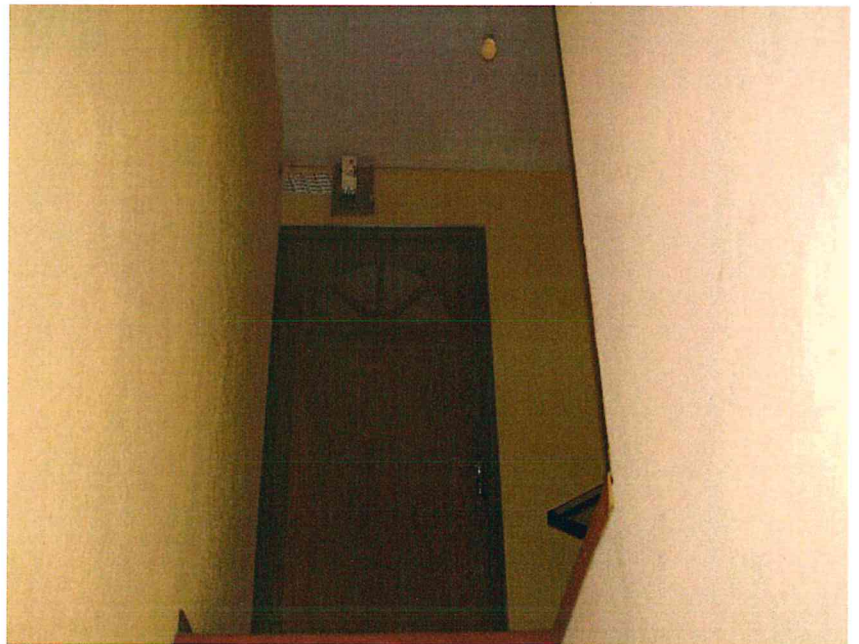
Photo 22 :

accès appartement 1er étage ( depuis escalier commun)

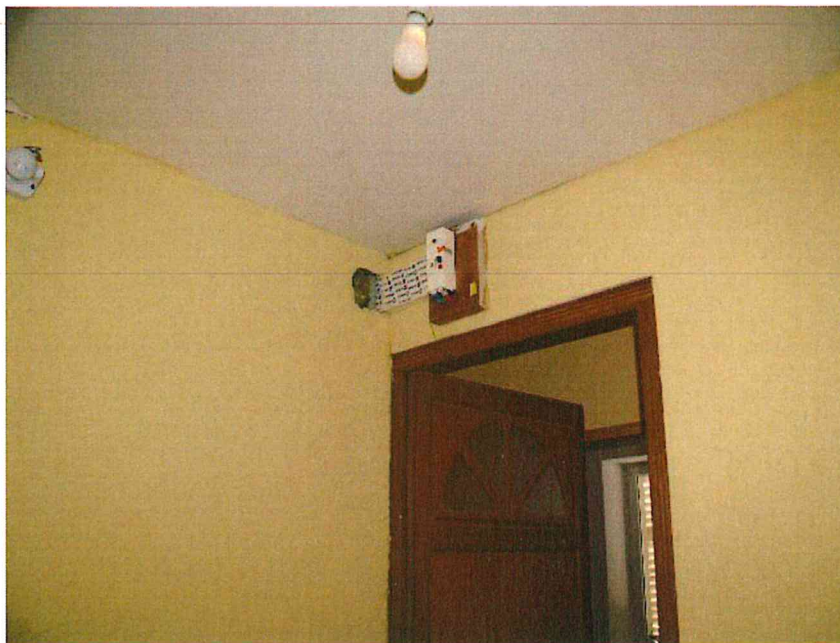
Photo 23 :

disjoncteur de cet appartement du premier étage ( en partie supérieure de la porte d'accès audit appartement)

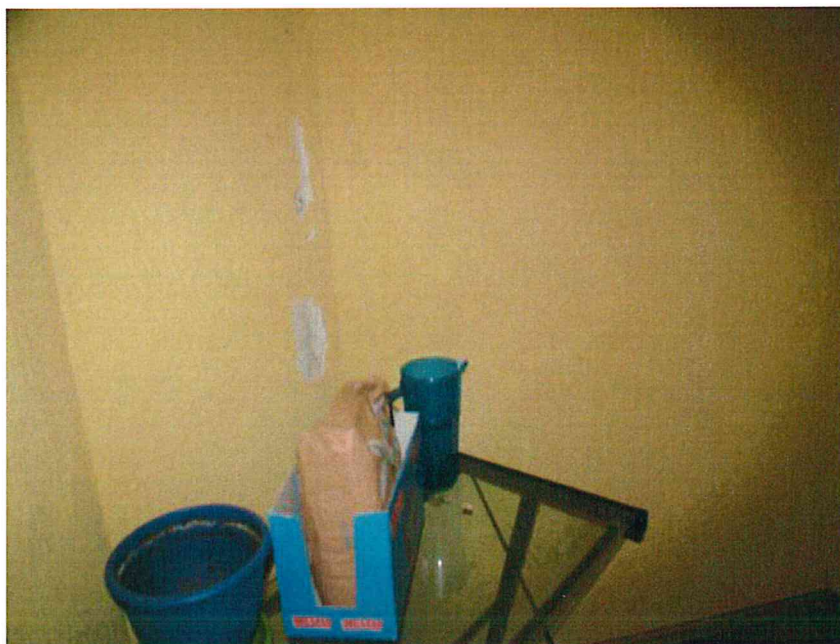
Photo 24 :

palier extérieur en partie droite de l'accès à l'appartement 1er étage

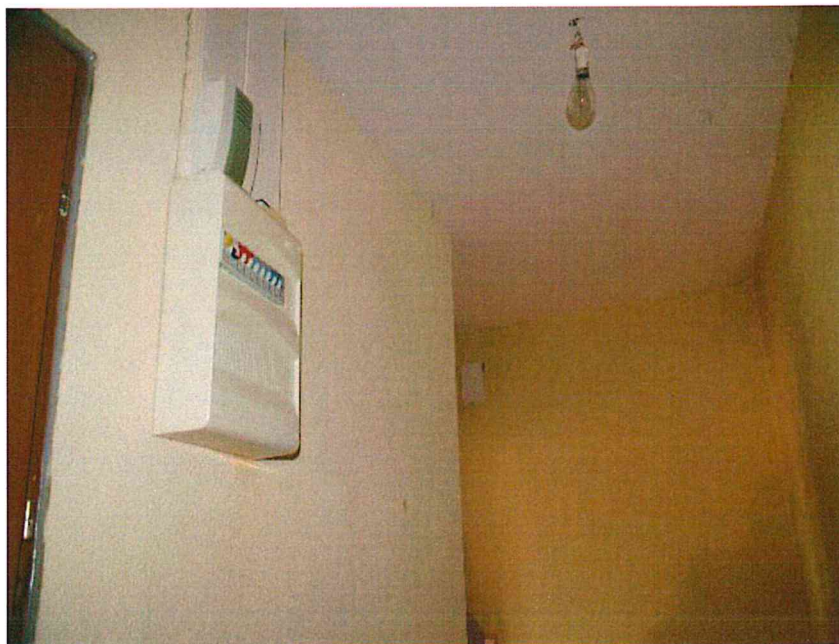
Photo 26 :

appartement 1er étage  
entrée/dégagement

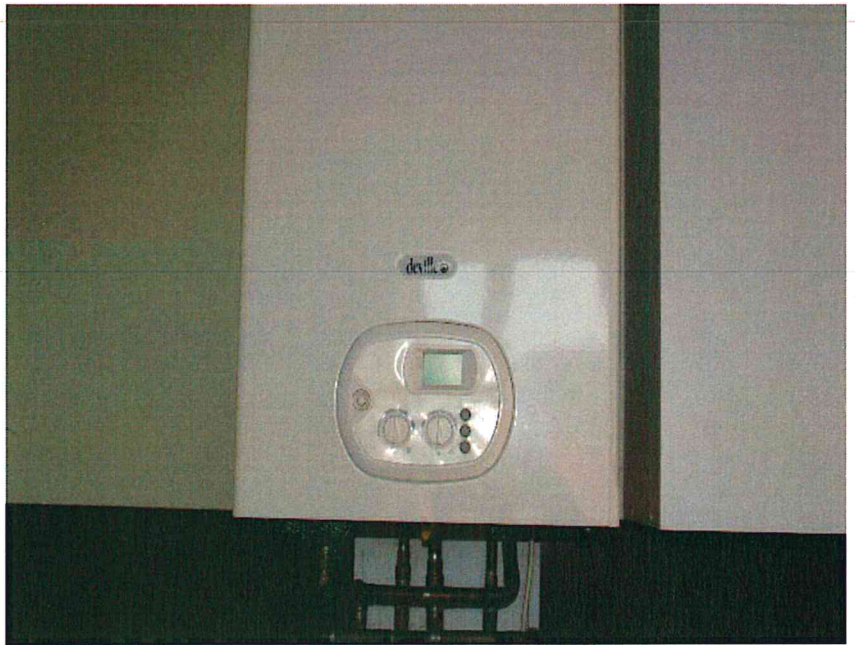
Photo 33 :

chaudière murale de cet appartement

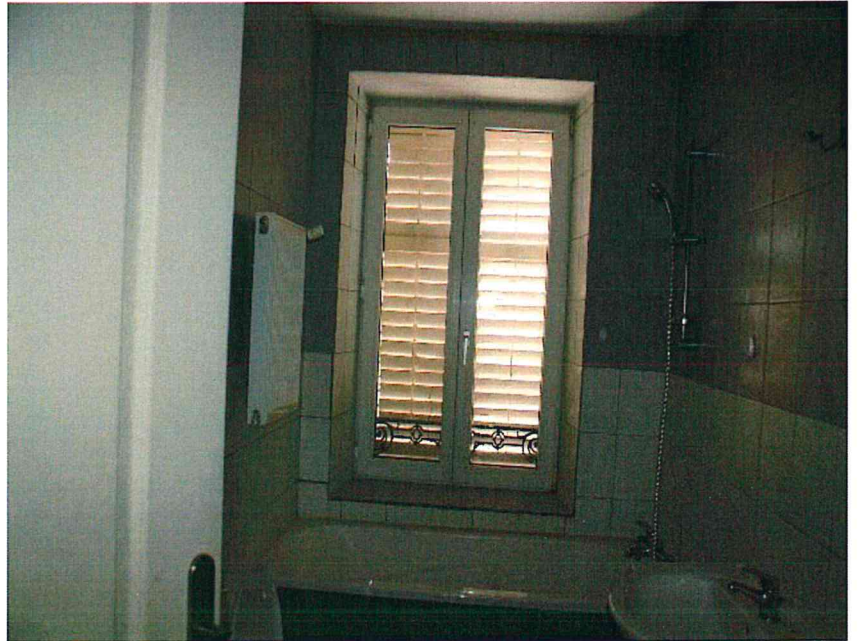
Photo 36 :

salle de bains avec toilettes - en façade avant

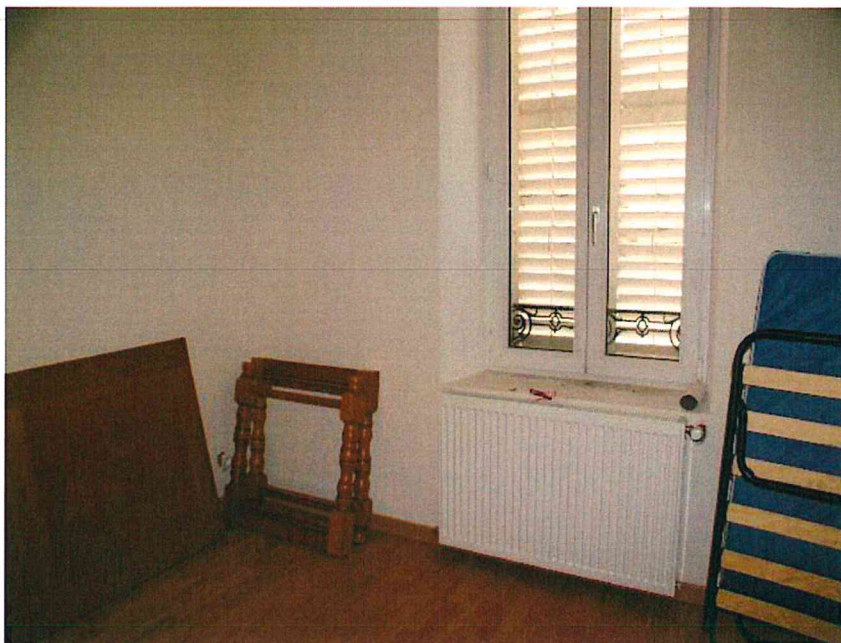
Photo 41 :

chambre en façade avant à la suite de la salle de bains

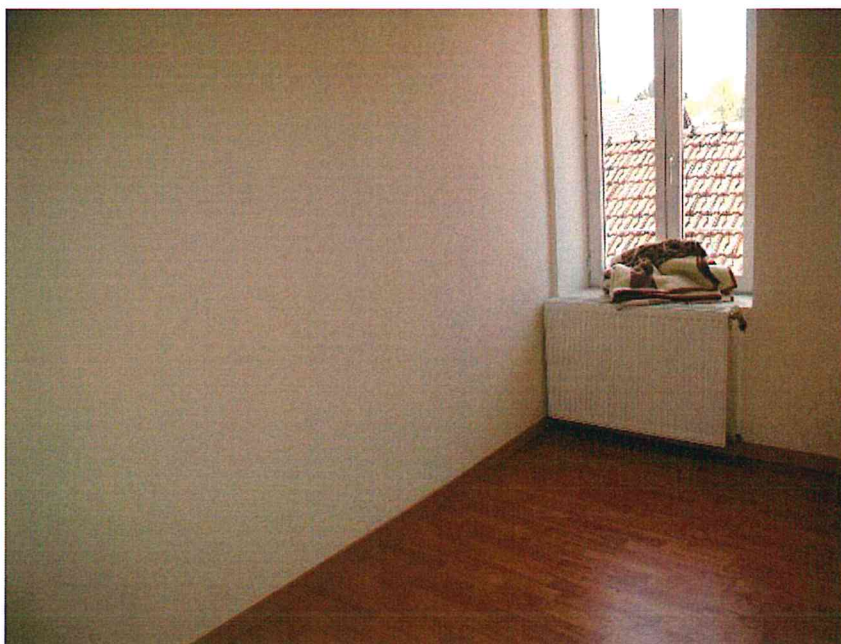
Photo 42 :

chambre en façade arrière

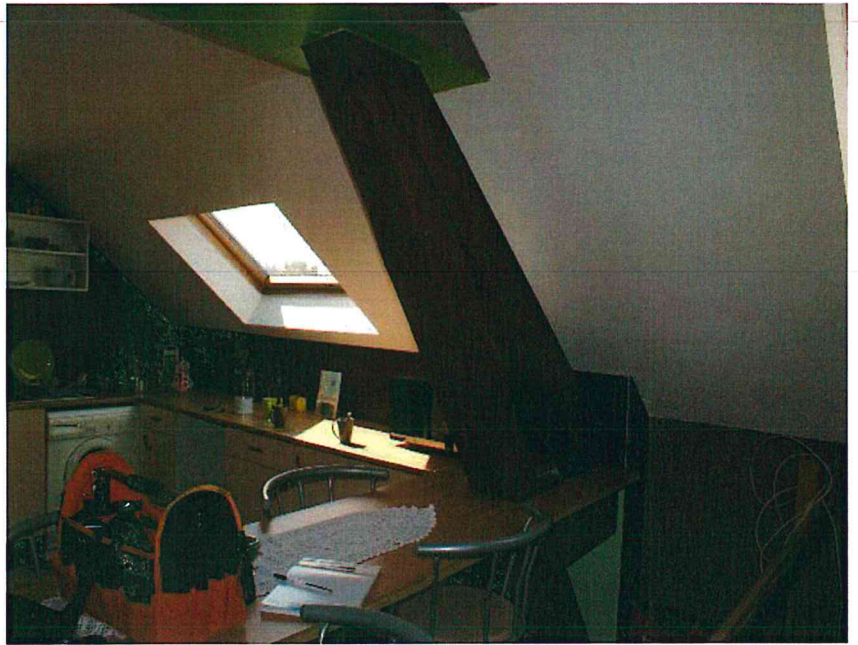
Photo 45 :

cuisine de cet appartement au droit de  
l'escalier d'accès

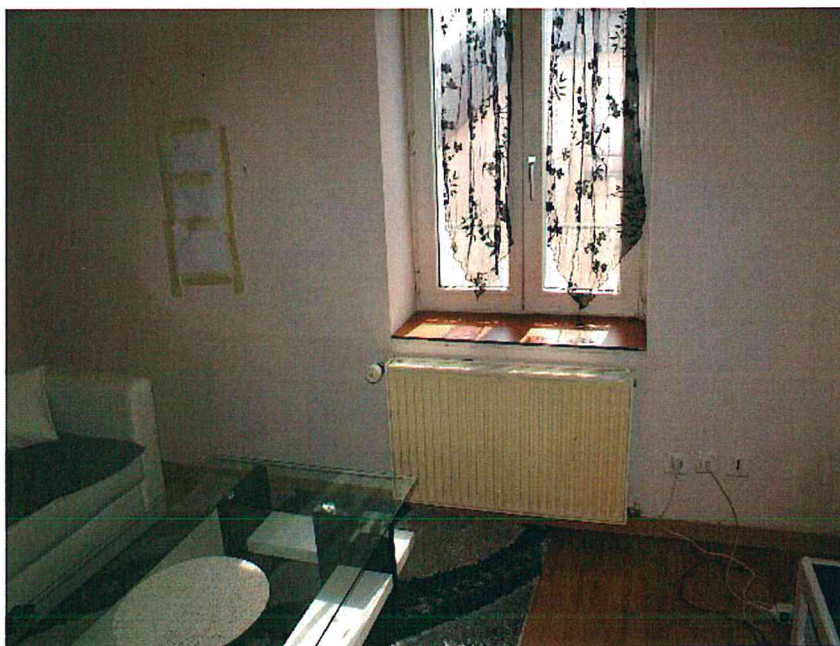
Photo 50 :

salon de cet appartement - en façade gauche

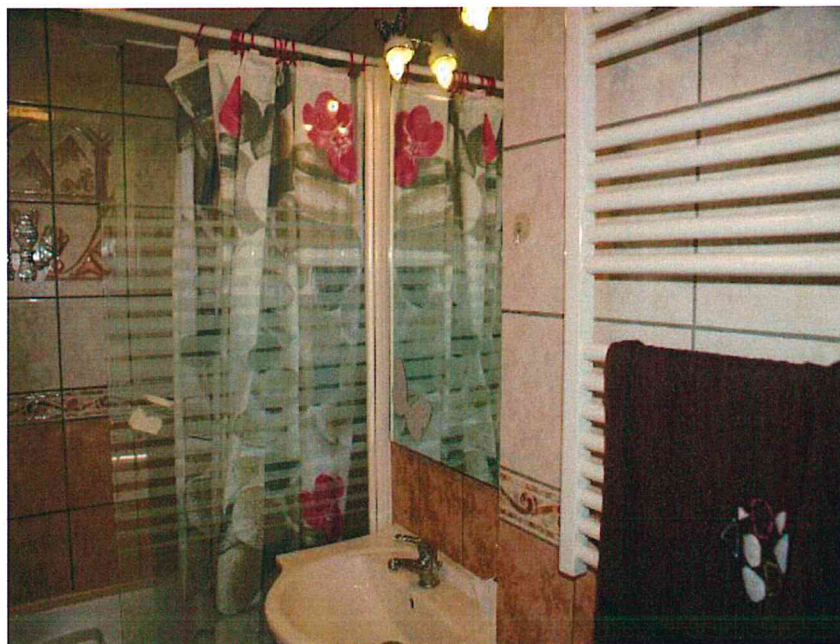
Photo 52 :

salle de bains avec toilettes -

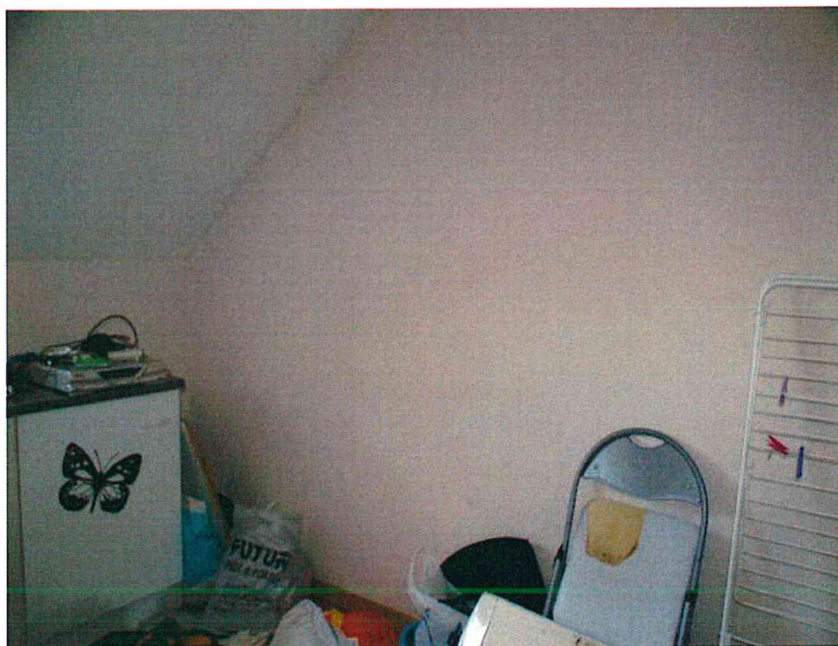
Photo 56 :

chambre en façade arrière - accès à gauche  
de l'escalier - donne sur toit en façade arrière

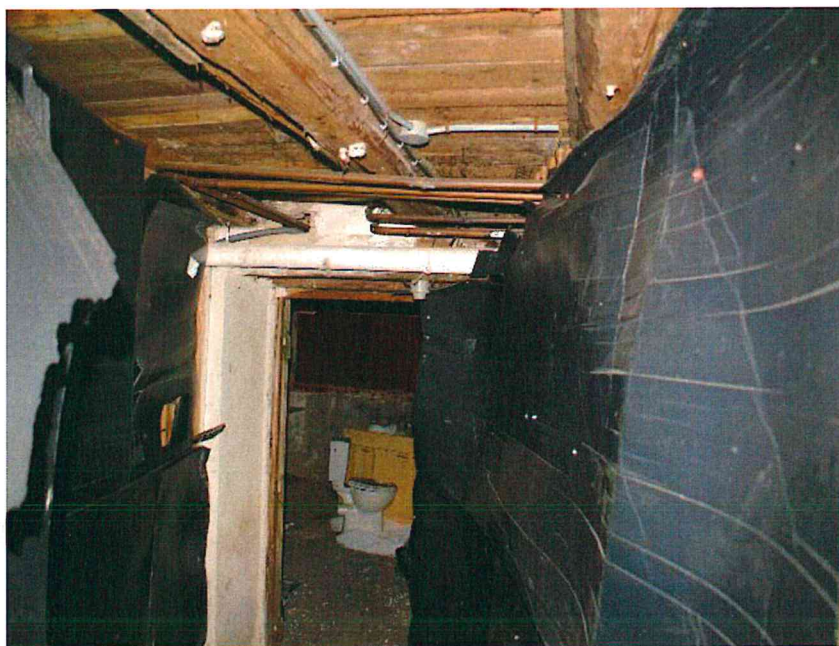
Photo 58 :

caves

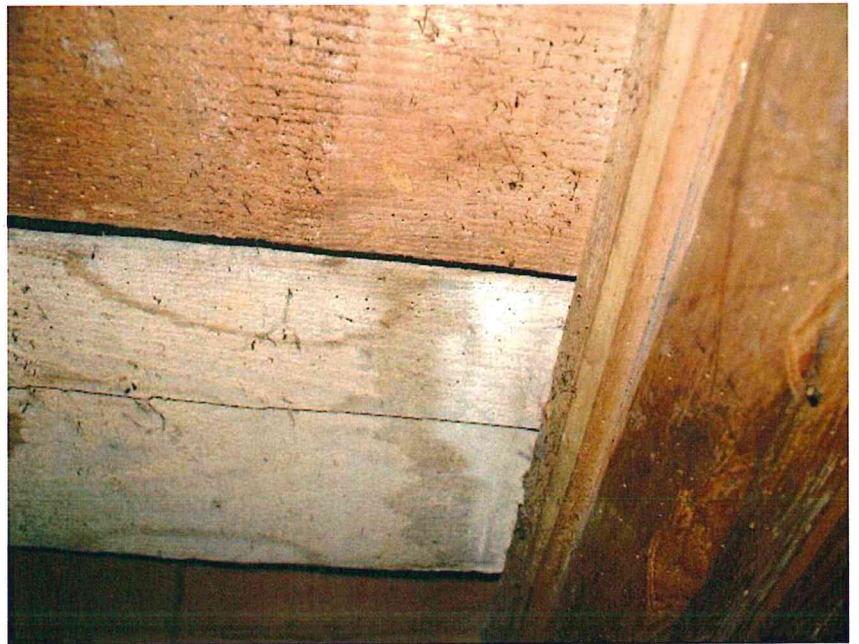
Photo 60 :

plafond des caves

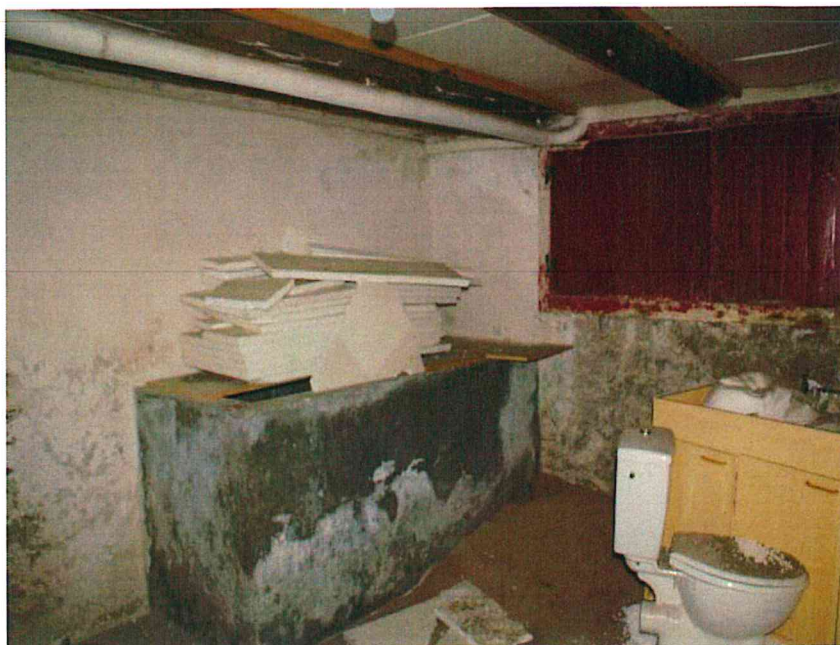
Photo 61 :

caves ( suite)

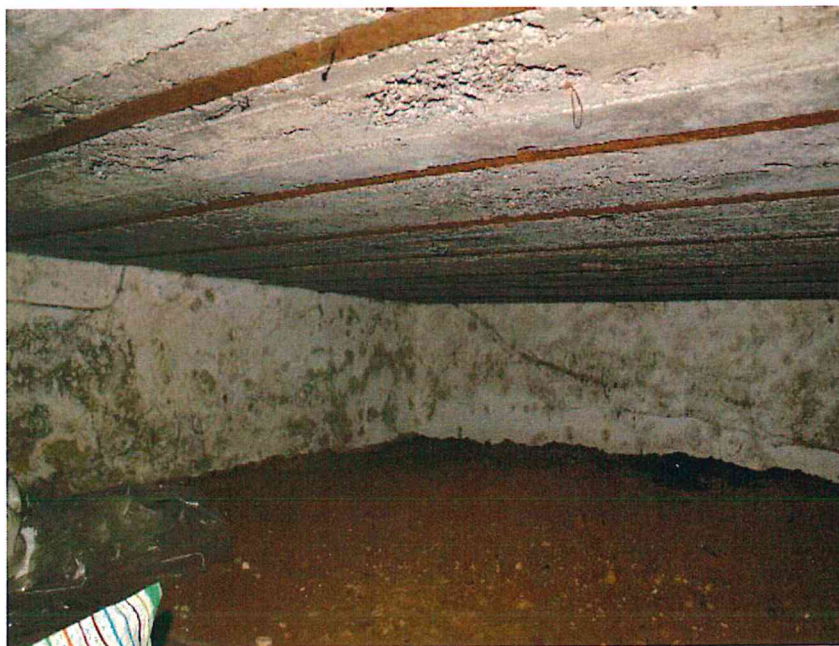
Photo 62 :

"sorte de vide sanitaire" dans la partie caves

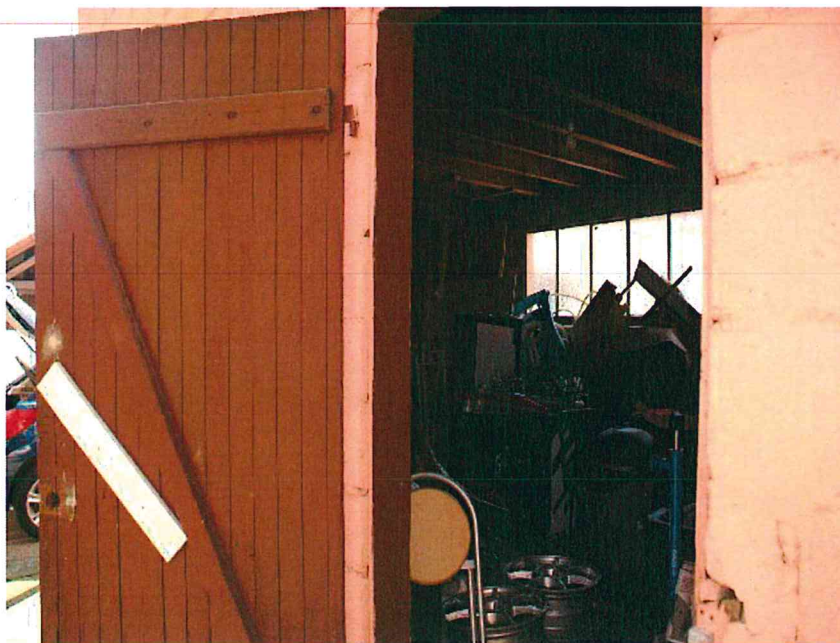
Photo 63 :

bâtiment dans la cour comportant en autres  
une partie garage

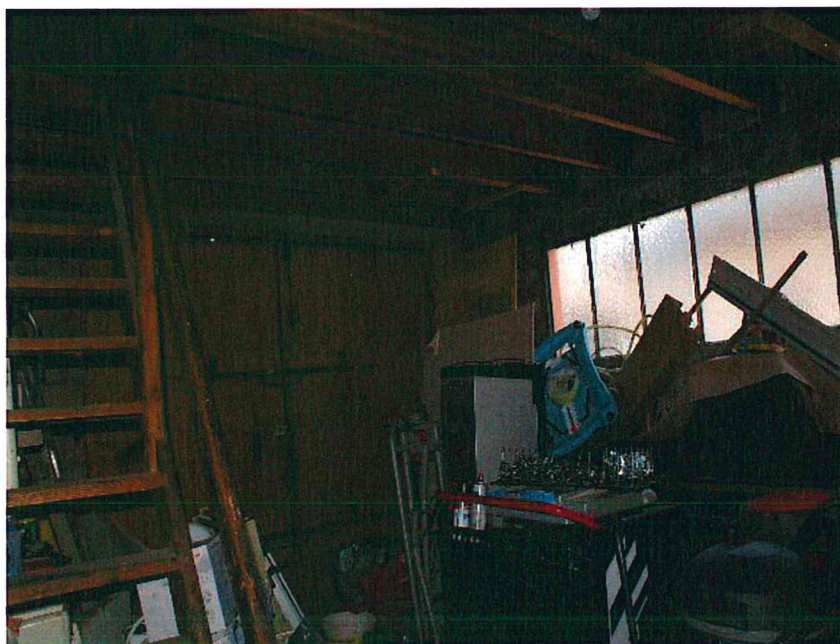
Photo 64 :

partie garage  
en partie supérieure ( cf escalier bois à  
gauche sur ce cliché) on accède à une sorte  
de grenier

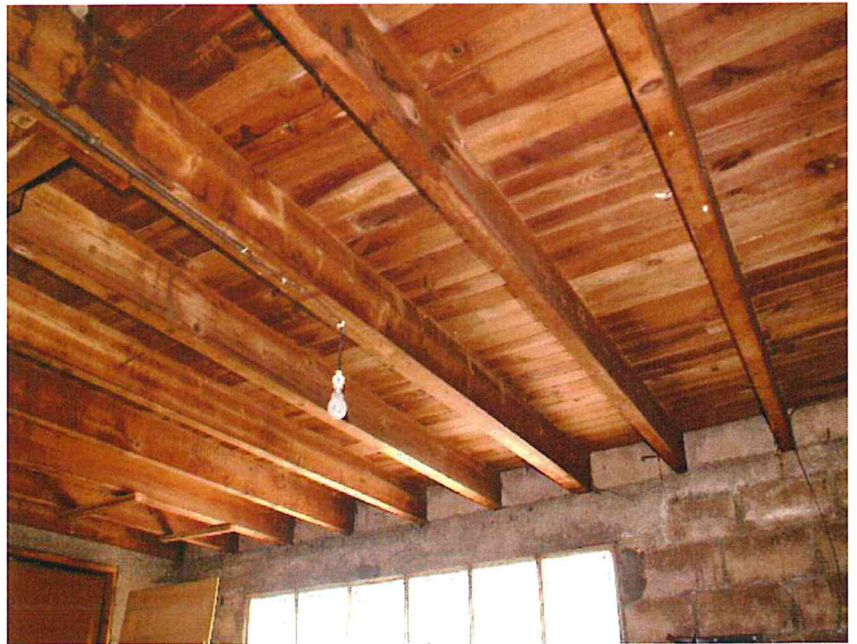
Photo 66 :

plafond/plancher de cet espace garage

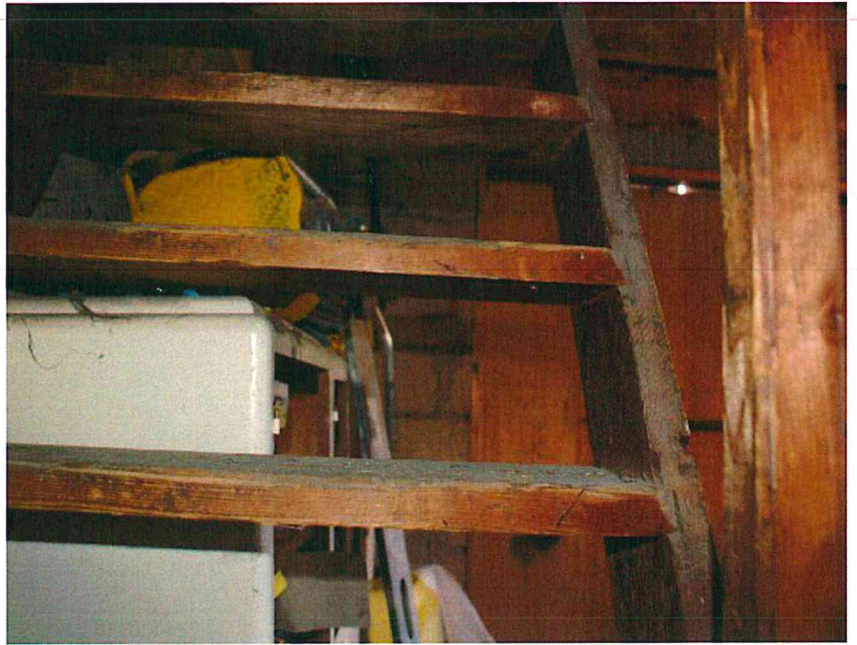
Photo 67 :

escalier accès niveau supérieur du garage

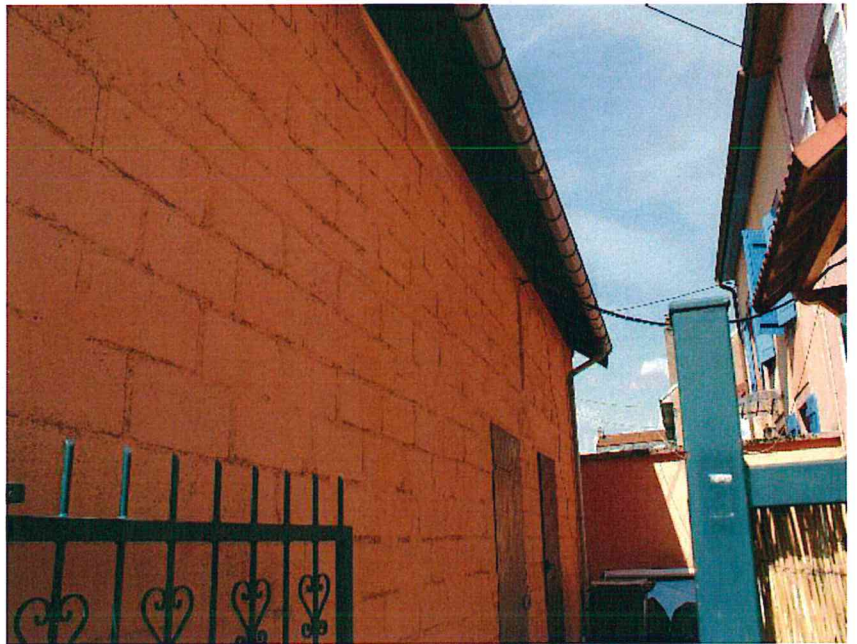
Photo 68 :

accès extérieur à ce bâtiment

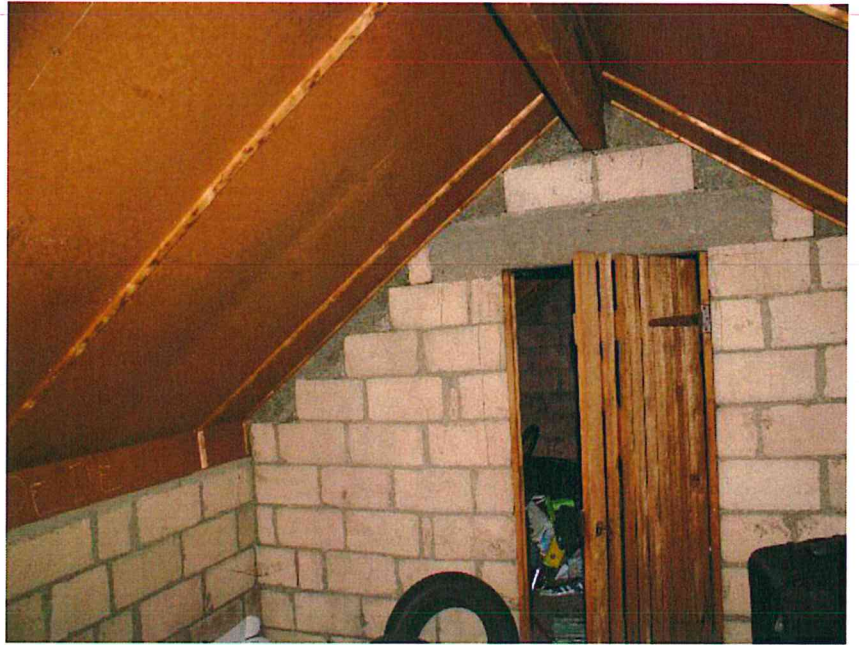
Photo 69 :

partie supérieure au droit du garage

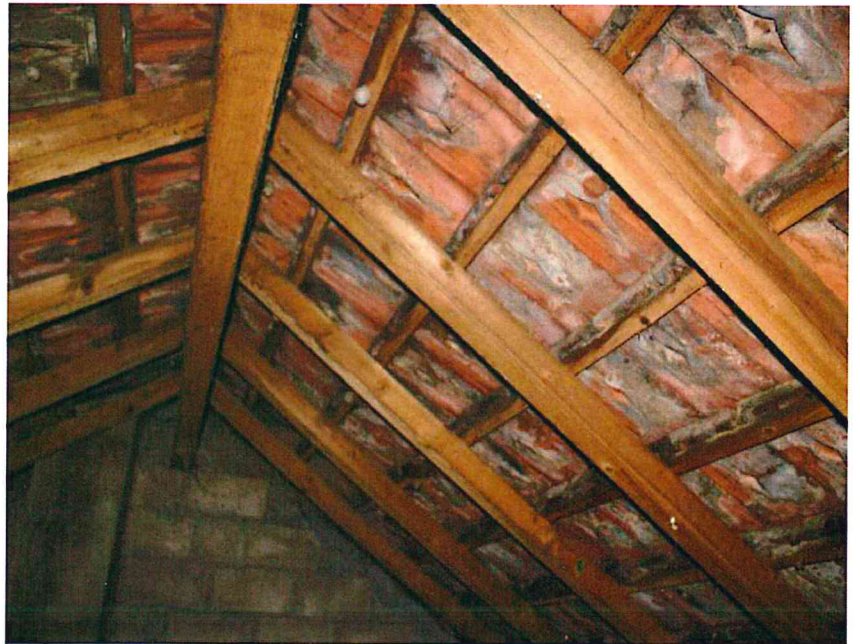
Photo 72 :

toit intérieur de ce bâtiment

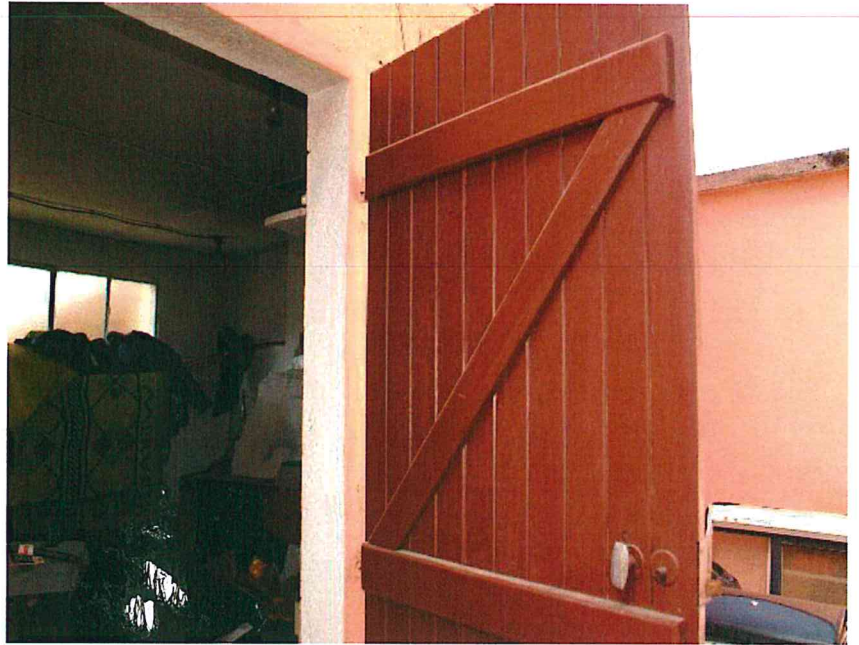
Photo 73 :

accès au second espace à la suite du garage  
( ancien fumoir)

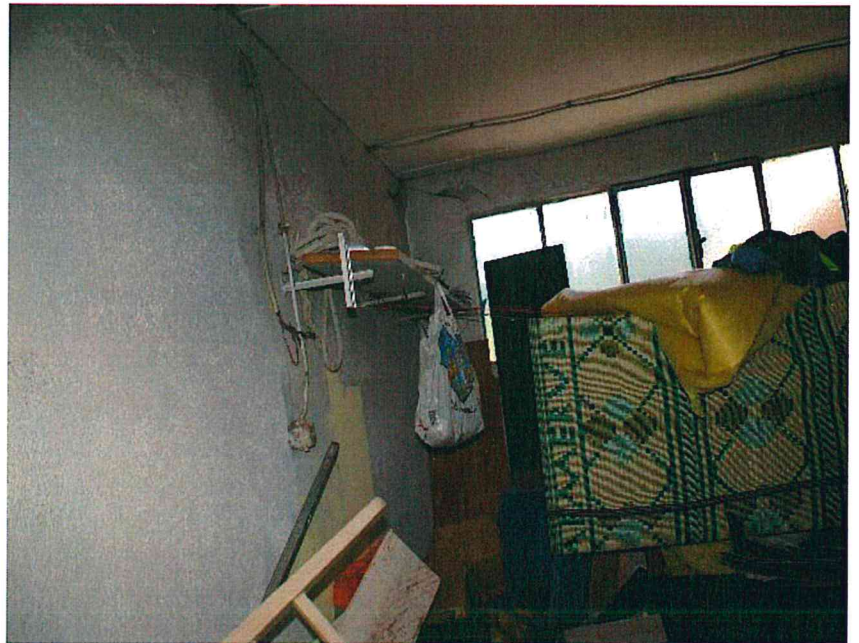
Photo 74 :

aspect intérieur de cet espace

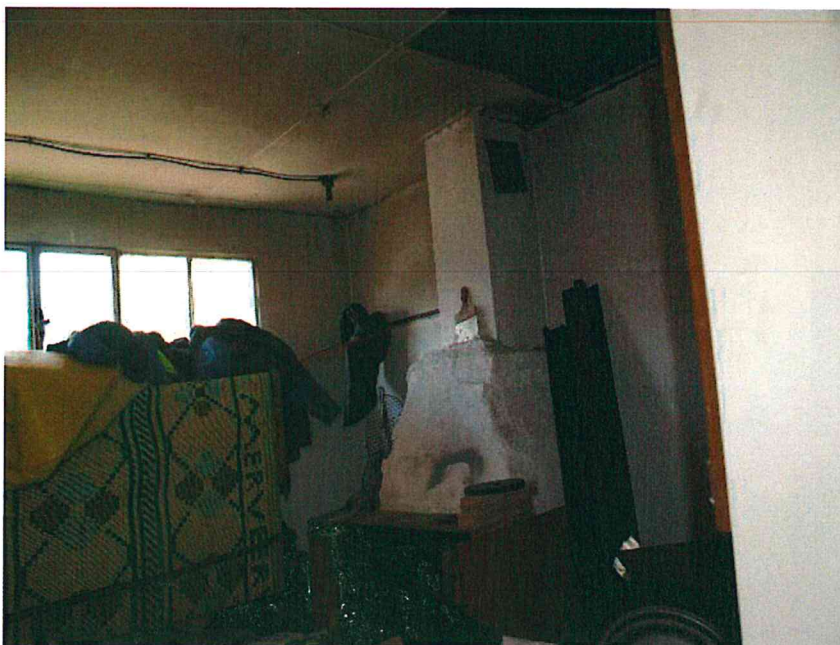
Photo 75 :

ancien fumoir ( à droite sur le cliché)

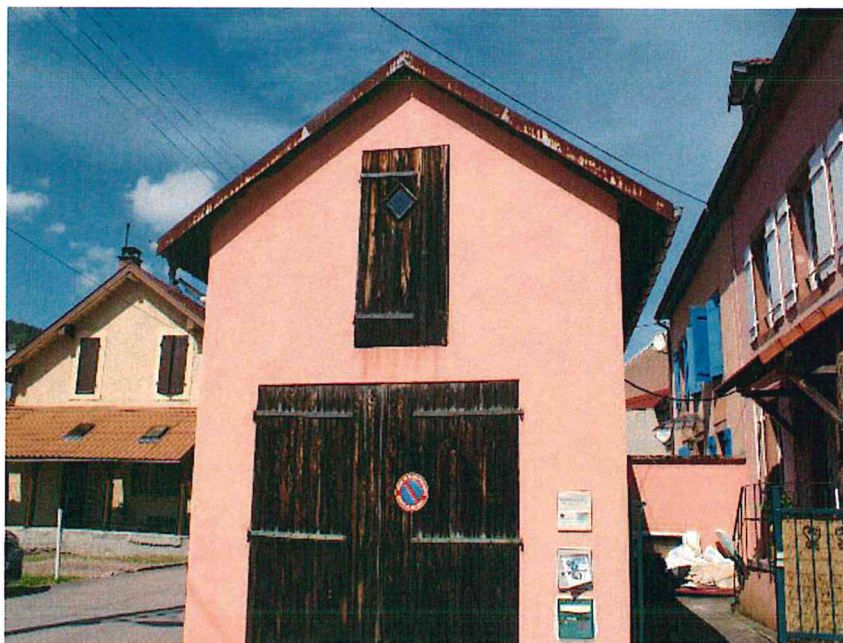
Photo 78 :

accès au bâtiment depuis la rue

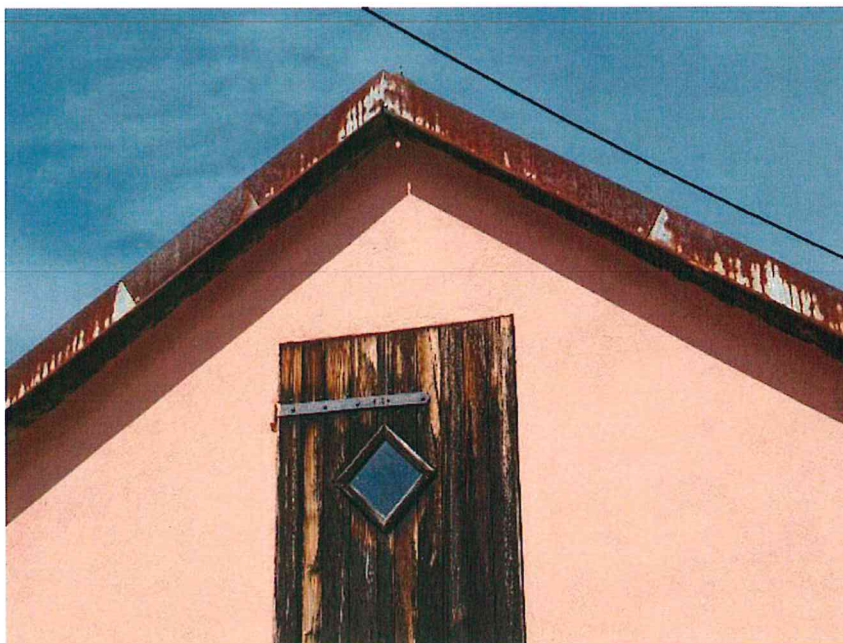
Photo 79 :

Rive de toit bois et gouttière en zinc manifestement sans désordre

partie supérieure du bâtiment côté rue - état de la rive de toit et zinguerie

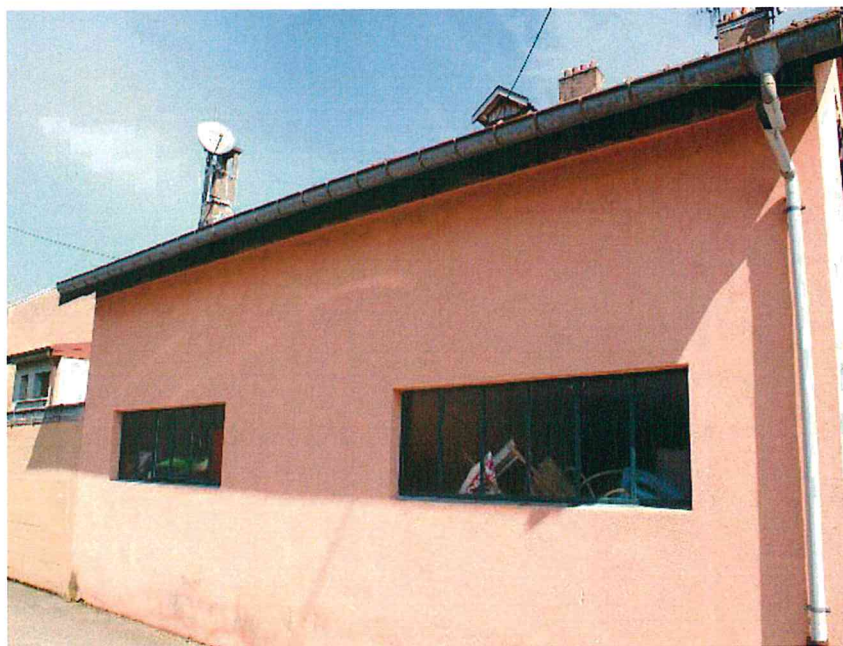
Photo 80 :

façade gauche du bâtiment côté voie dénommée "impasse des travailleurs"

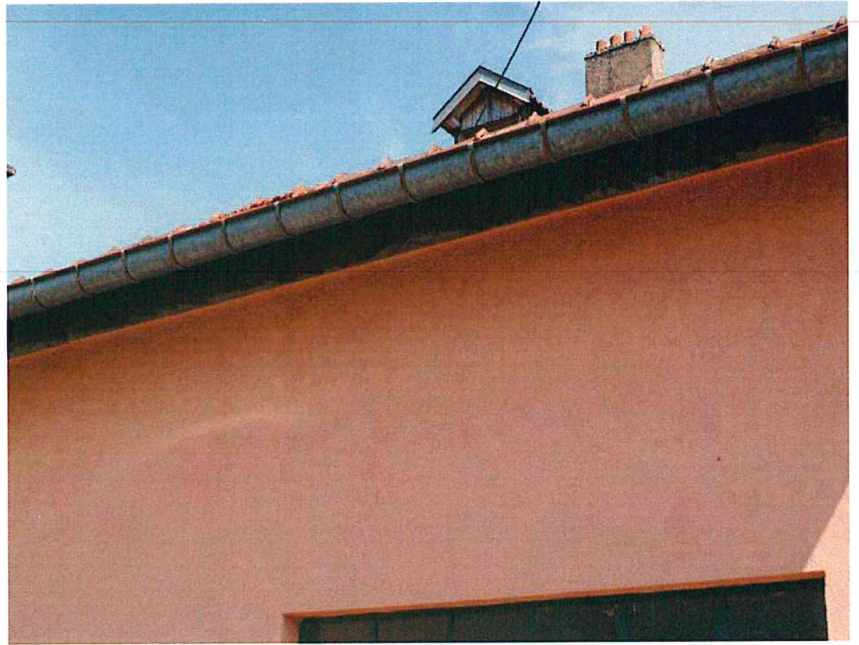
Photo 81 :

rive de toit et zinguerie de cette façade gauche

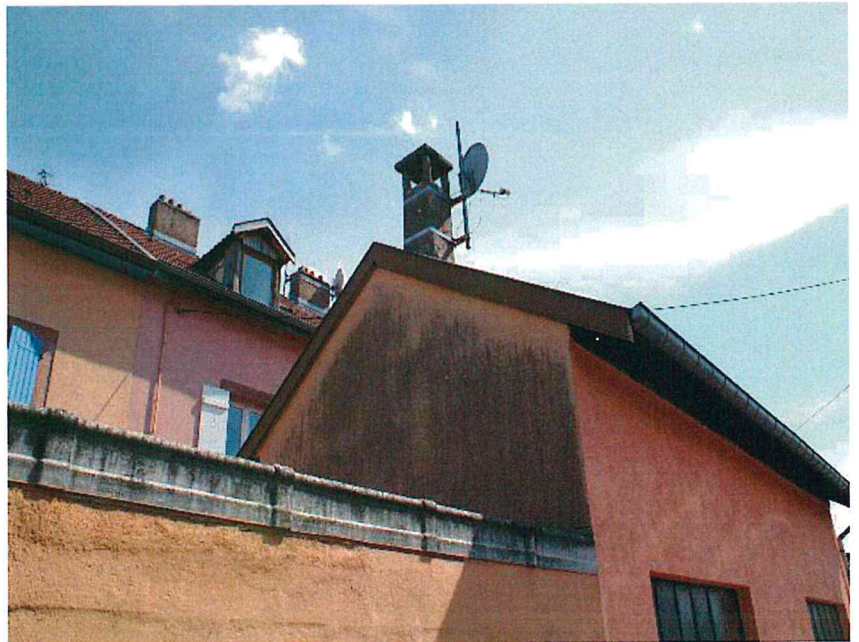
Photo 82 :

partie arrière haute du bâtiment  
ce cliché permet également de voir la partie  
de toit de l'immeuble principal comportant le  
chien assis ( chambre arrière appartement du  
2ème étage)

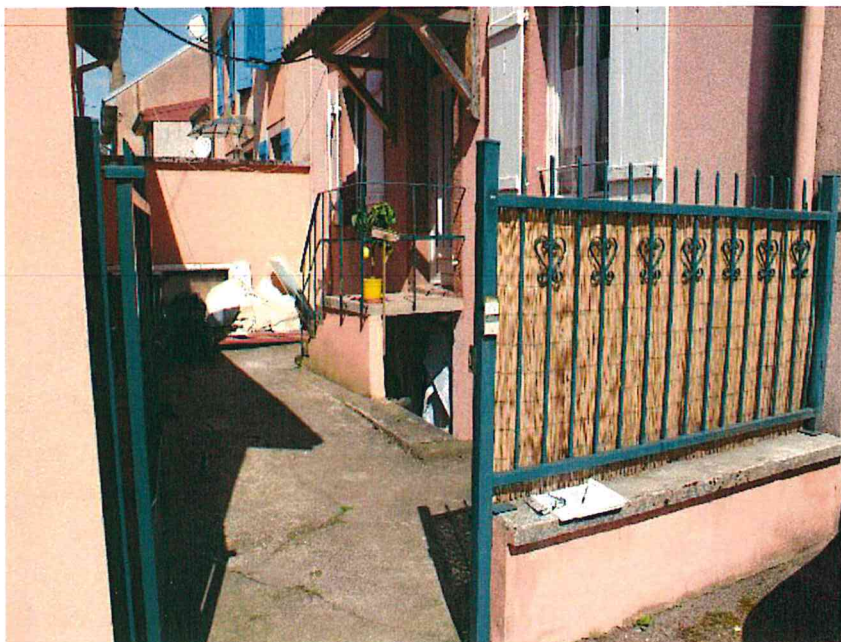
Photo 83 :

accès à l'immeuble en partie arrière - cour

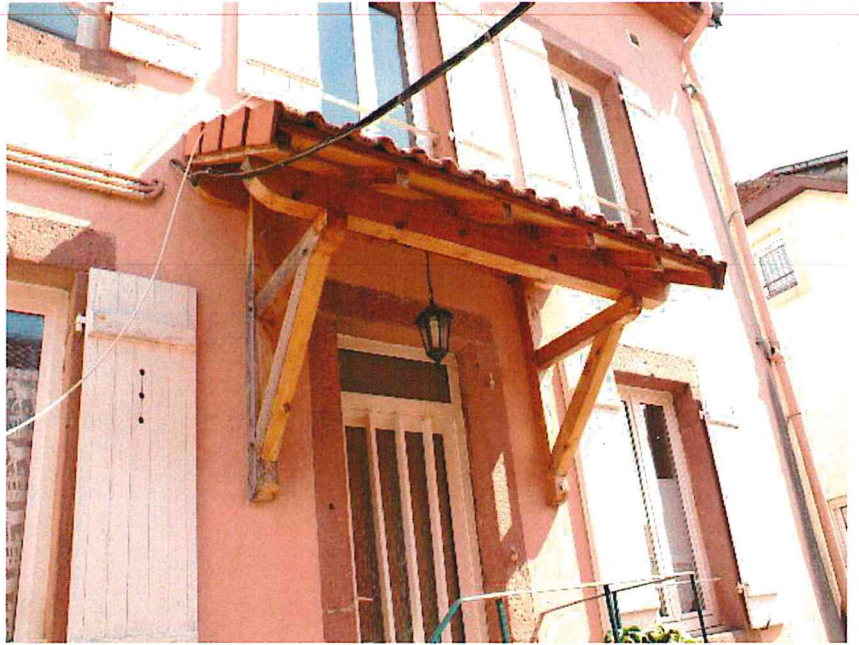
Photo 85 :

façade arrière de l'immeuble à hauteur perron d'accès

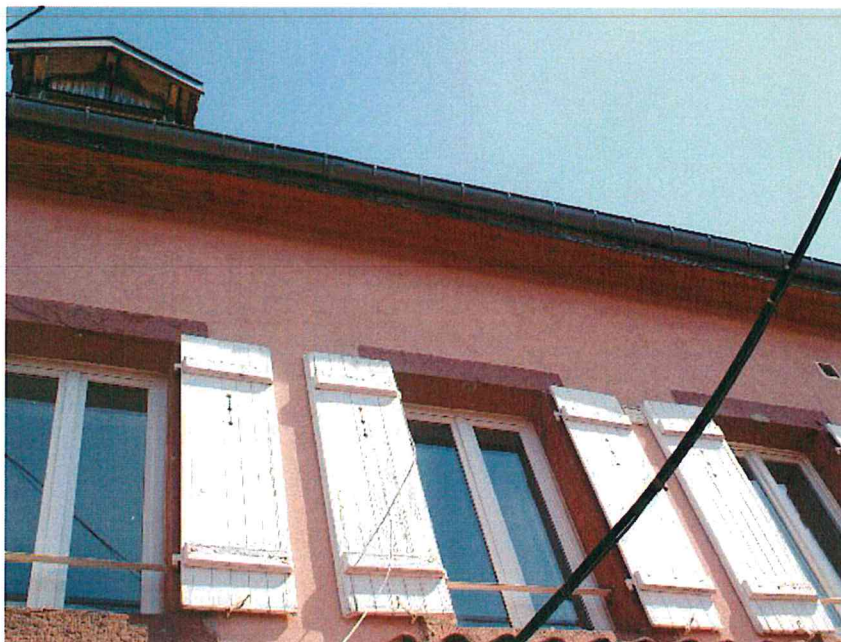
Photo 87 :

façade arrière en partie supérieure

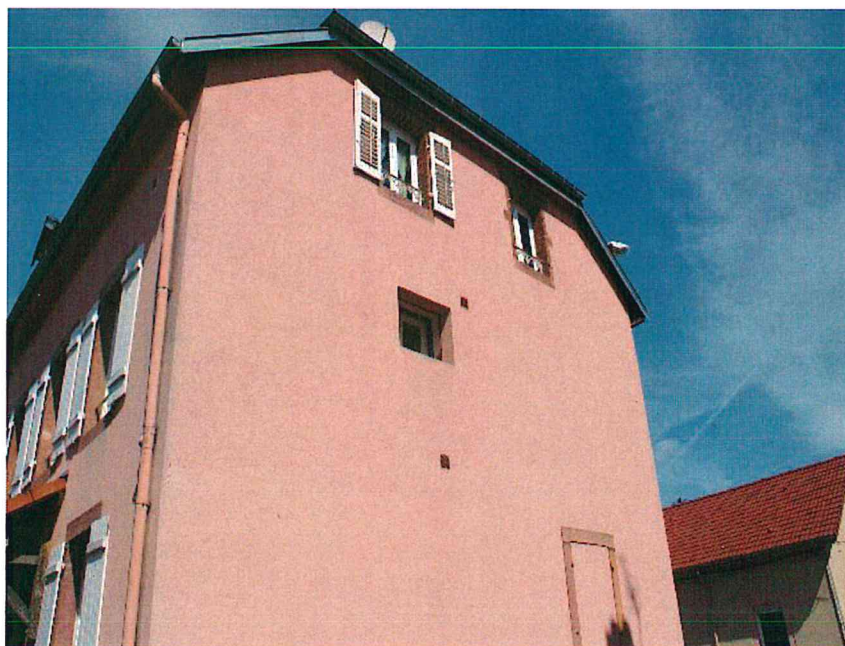
Photo 88 :

façade gauche de l'immeuble
