**PROCES VERBAL DE CONSTAT**

## PROCES-VERBAL DE CONSTAT

**J'ai, Brigitte DEFER, Huissier de justice associé auprès de la société professionnelle susnommée –  
fait les constatations suivantes à SAINT DIE DES VOSGES, 54 Rue des  
Travailleurs**

Conformément aux dites dispositions, je procède à la description de l'immeuble sis 54 Rue des Travailleurs à SAINT DIE DES VOSGES comprenant :

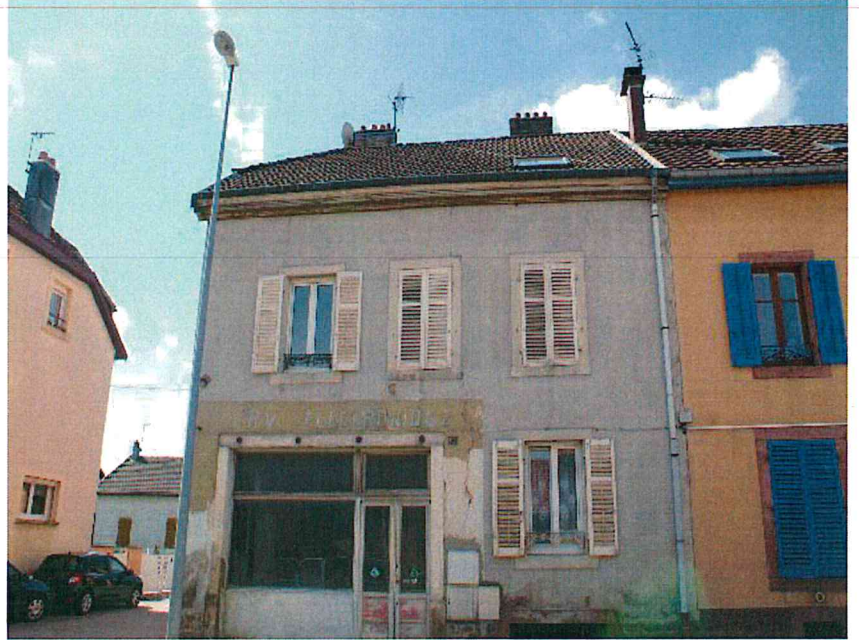
Photo 93 :

La façade avant n'est pas dans le même bon état que celles arrière et gauche – en effet le revêtement (peinture) est ancien et usagé, il existe de nombreuses fissures descendantes depuis la rive de toit (corniche) sur l'ensemble de ladite façade, notamment une importante se poursuivant à droite de l'accès du local commercial ( partant de la fenêtre médiane du 1<sup>er</sup> étage) – les pierres sont apparentes en partie basse ( soubassement) et il existe des éclats de la matière entre la fenêtre en rez de chaussée et à gauche de la vitrine du local commercial

façade avant de l'immeuble  
la vitrine à gauche correspond au local dit  
"commercial"

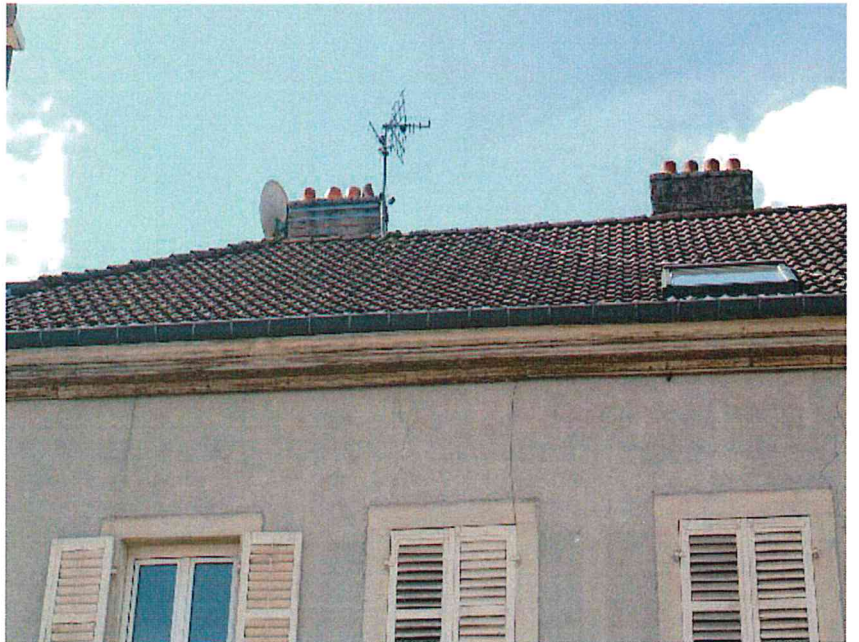
Photo 94 :

partie supérieure de cette façade

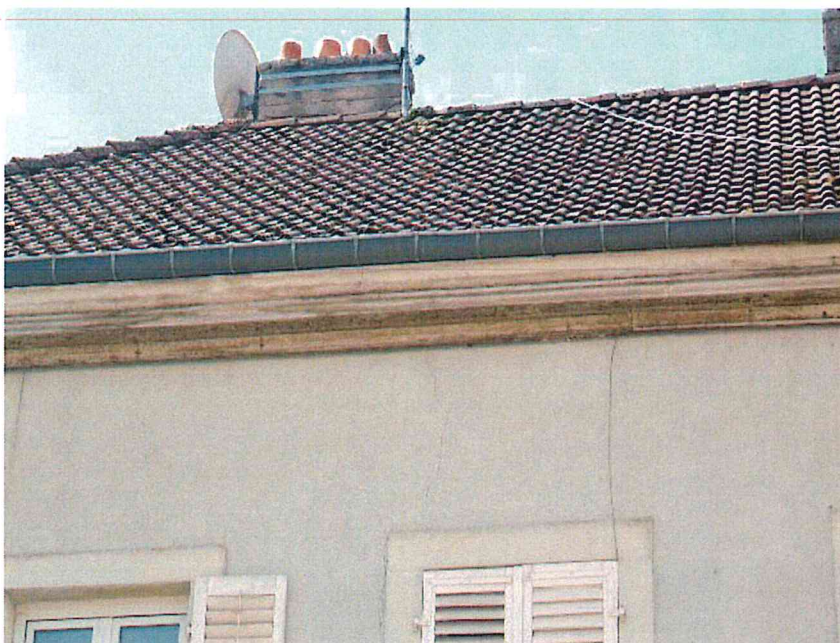
Photo 95 :

Rive de toit bois peint, peinture ancienne et usagée, corniche bois peint (mêmes désordres quant à l'état de la peinture)

rive de toit et toit

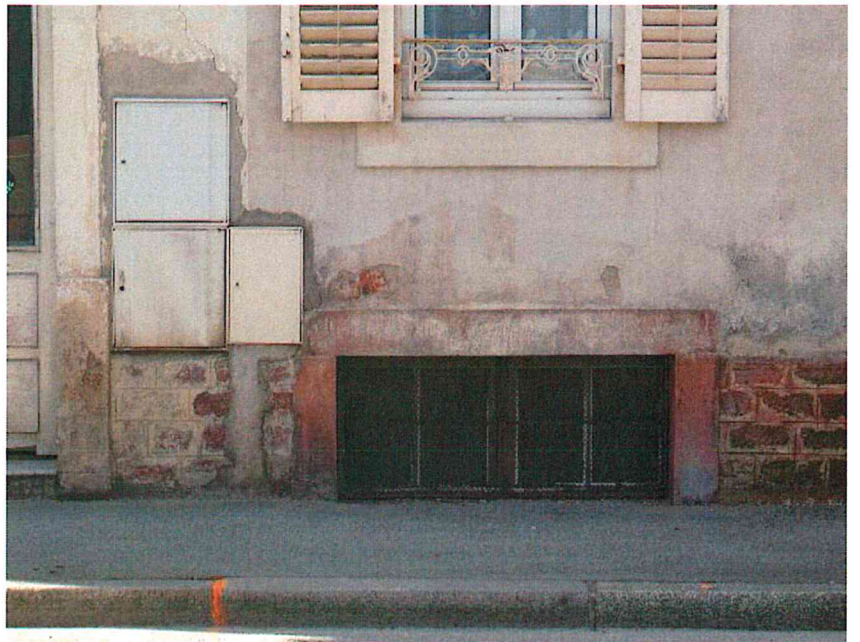
Photo 98 :

partie inférieure de cette façade avant

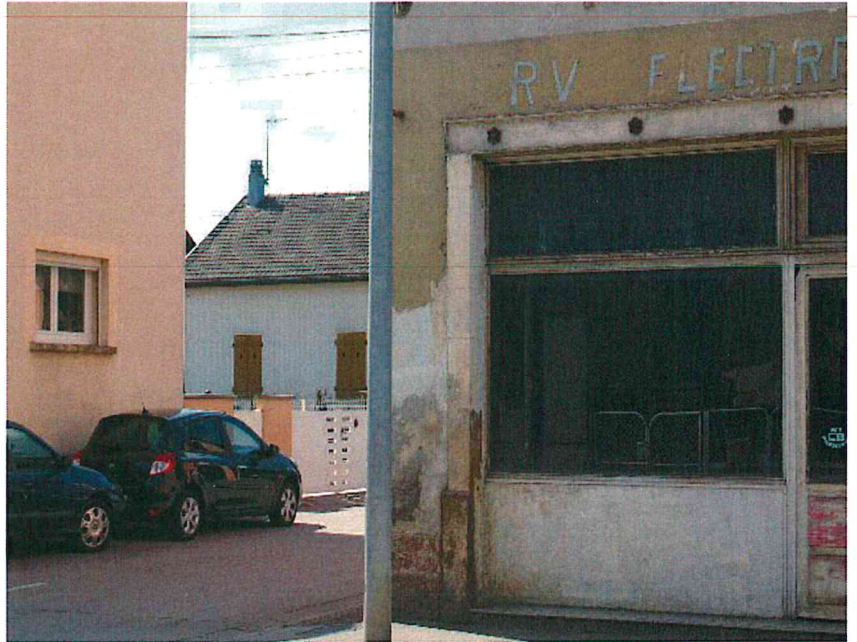
Photo 99 :

immeuble dans sa partie comportant le local

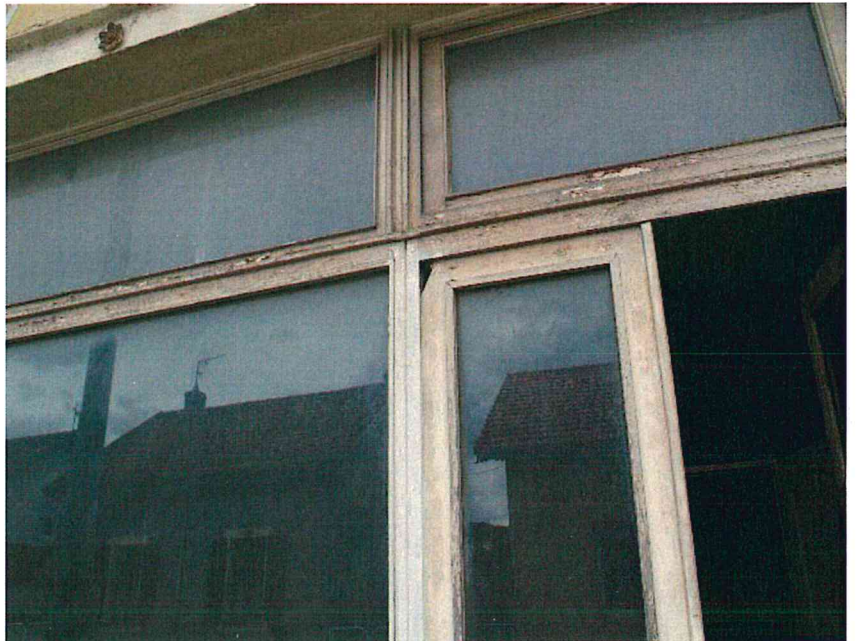
Photo 100 :

vitrine et accès à ce local

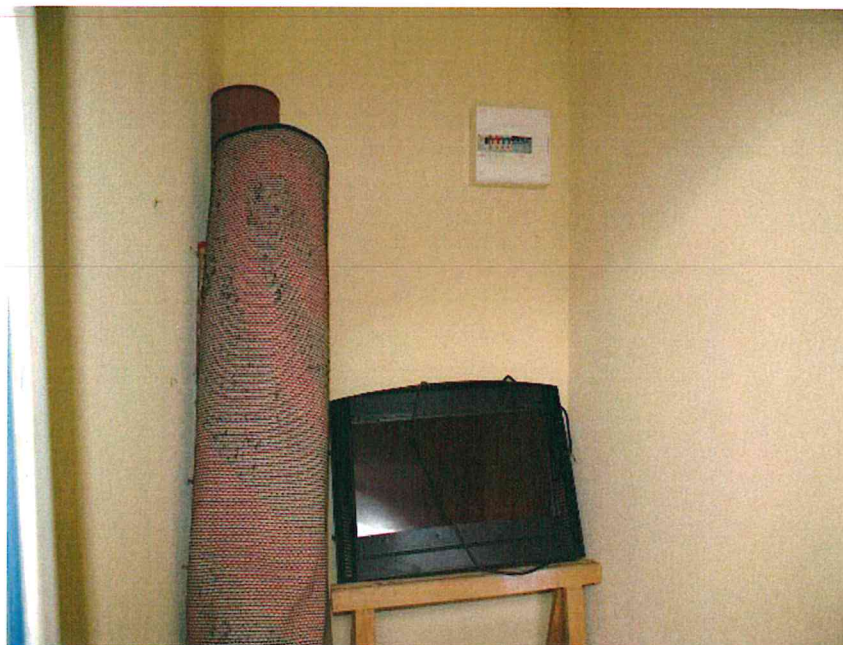
Photo 105 :

petit renforcement face à l'accès dans ce local  
contient le tableau de fusibles

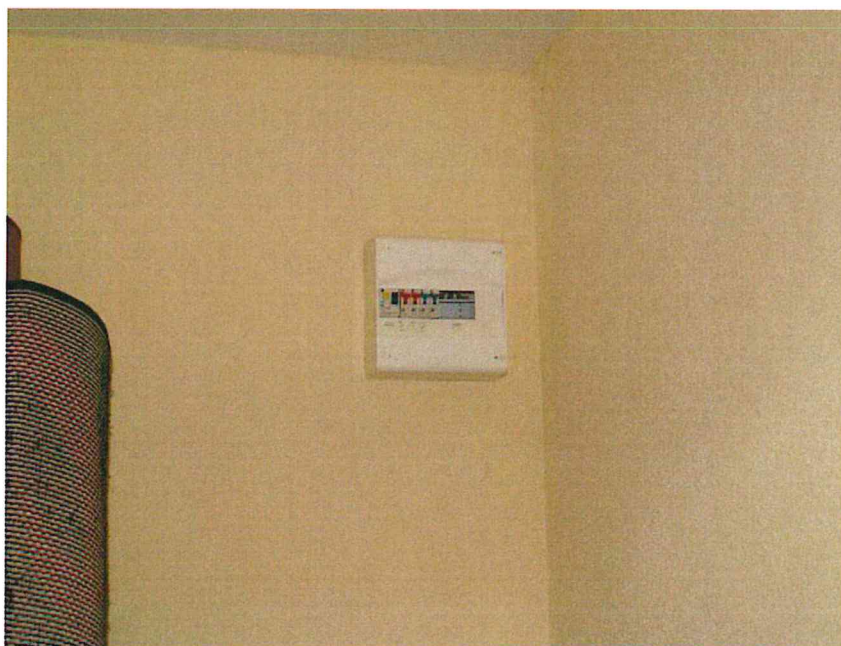
Photo 106 :

Frisette sur mur gauche, le mur droit a été « débarrassé » de son revêtement à la suite du dégât des eaux – les désordres sont visibles notamment à hauteur du tableau des fusibles

tableau fusibles
