PROCES VERBAL DE CONSTAT

PROCES-VERBAL DE CONSTAT

Dressé le VENDREDI ONZE (11) DECEMBRE
DEUX MILLE QUINZE, à 14:00 HEURES

J'ai, Brigitte DEFER, Huissier de justice associé auprès de la société professionnelle susnommée – fait les constatations suivantes à RAON L'ETAPE (Vosges), 89 Bis Rue Jules Ferry

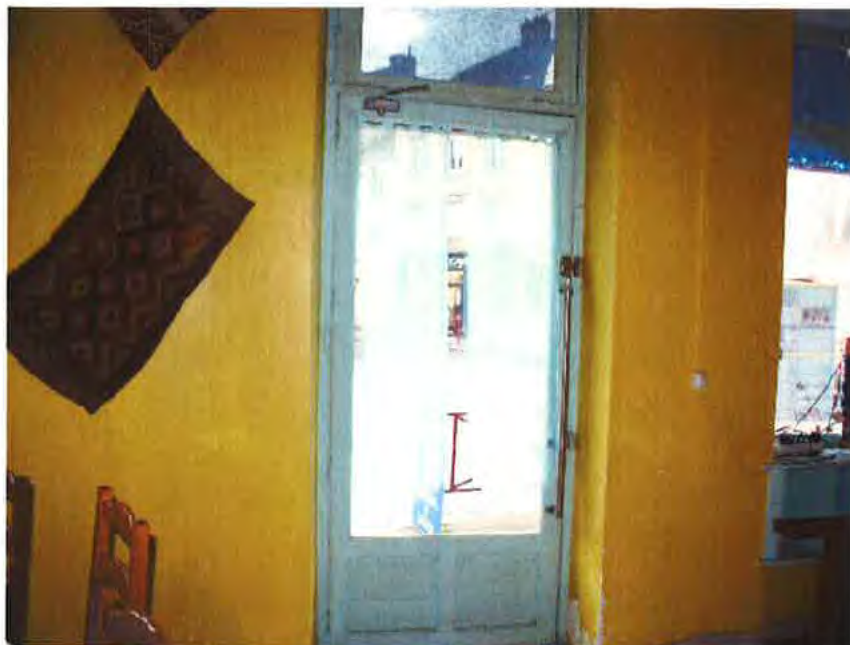
Photo 1 :
PROCES-VERBAL DE DESCRIPTION
RAON L'ETAPE (Vosges), le 11/12/2015
89 Bis Rue Jules Ferry

commerce en rez de chaussée - accès (depuis
la Rue Emile Haxo

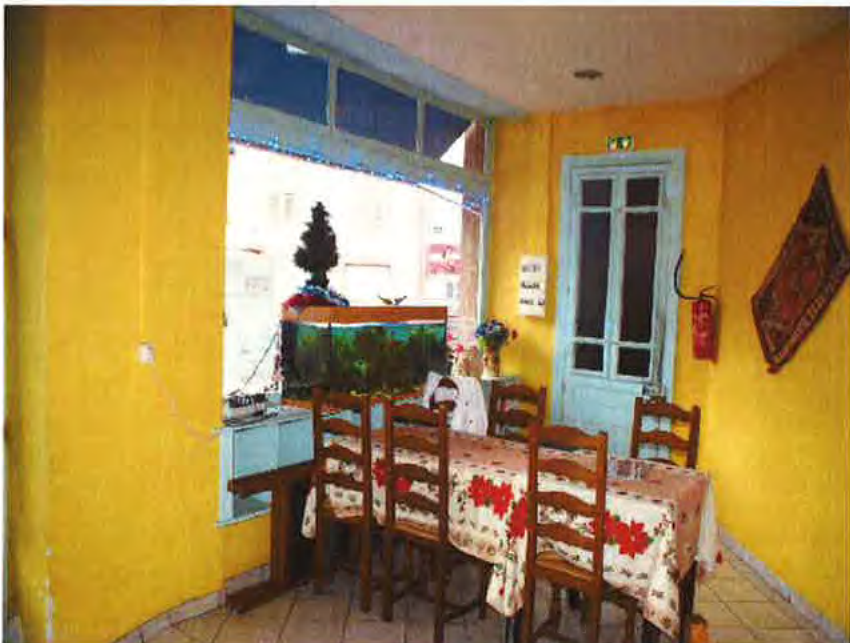
Photo 2 :

salle de restaurant dudit commerce
la porte d'accès sur le cliché à gauche donne
sur le couloir des communs

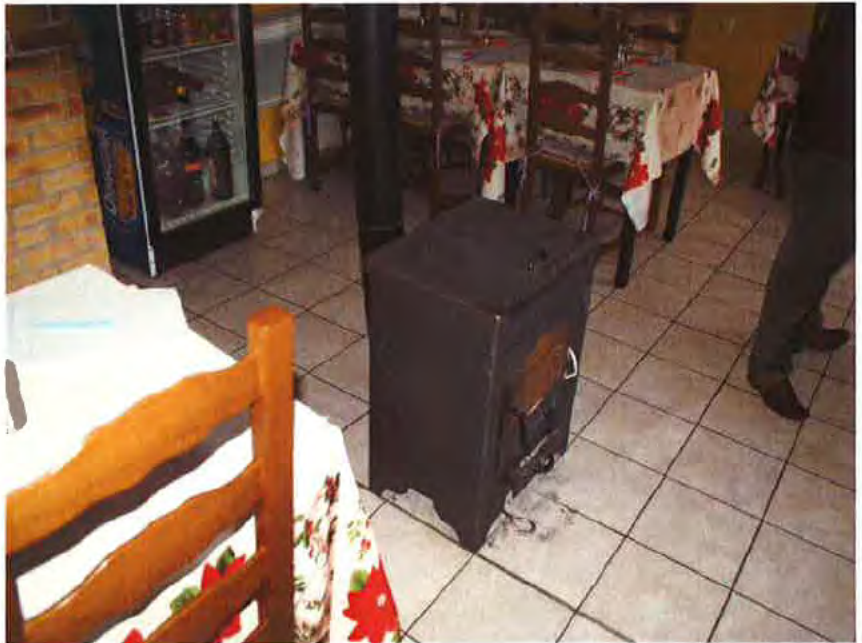
Photo 4 :

poele utilisé comme chauffage dans ce commerce

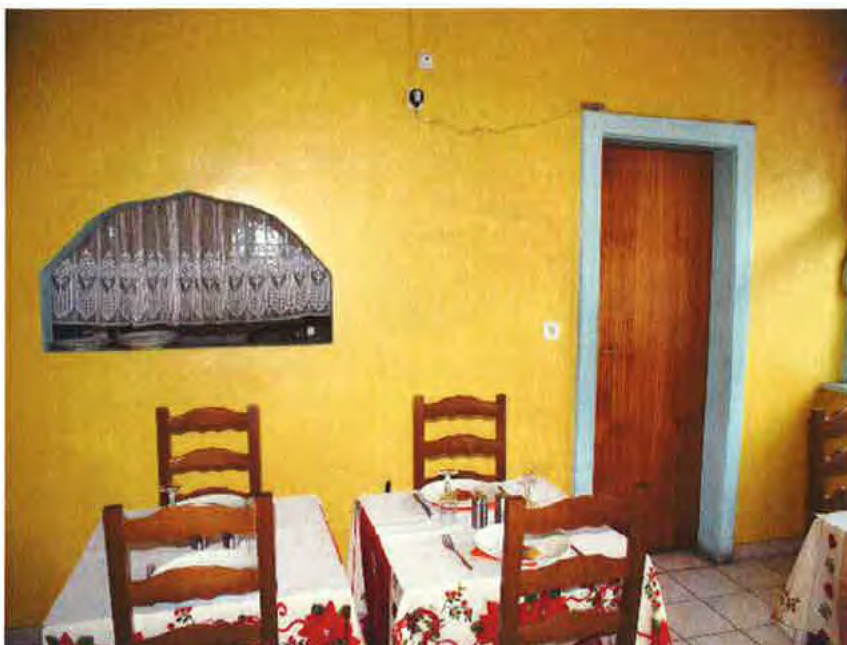
Photo 7 :

accès depuis la salle de restauration à la cuisine

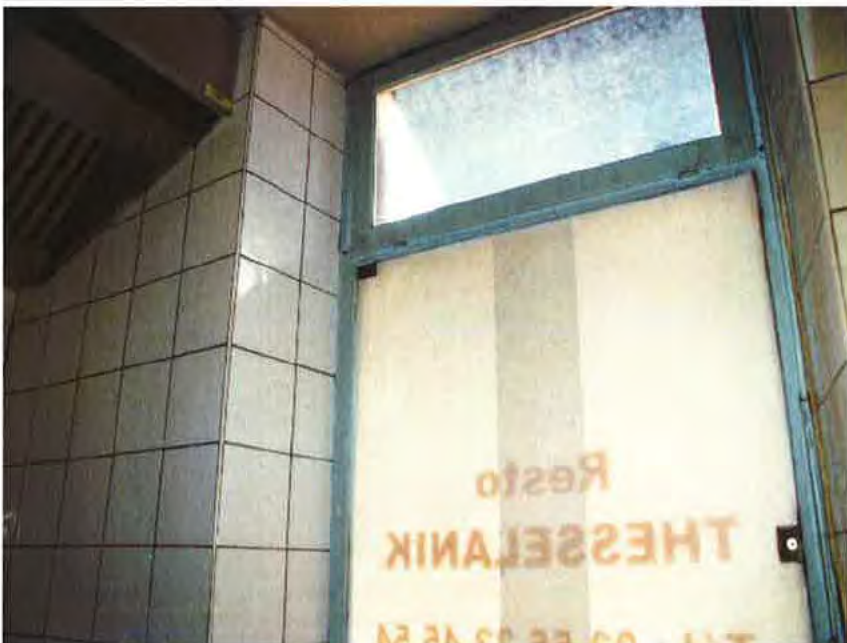
Photo 8 :

cuisine

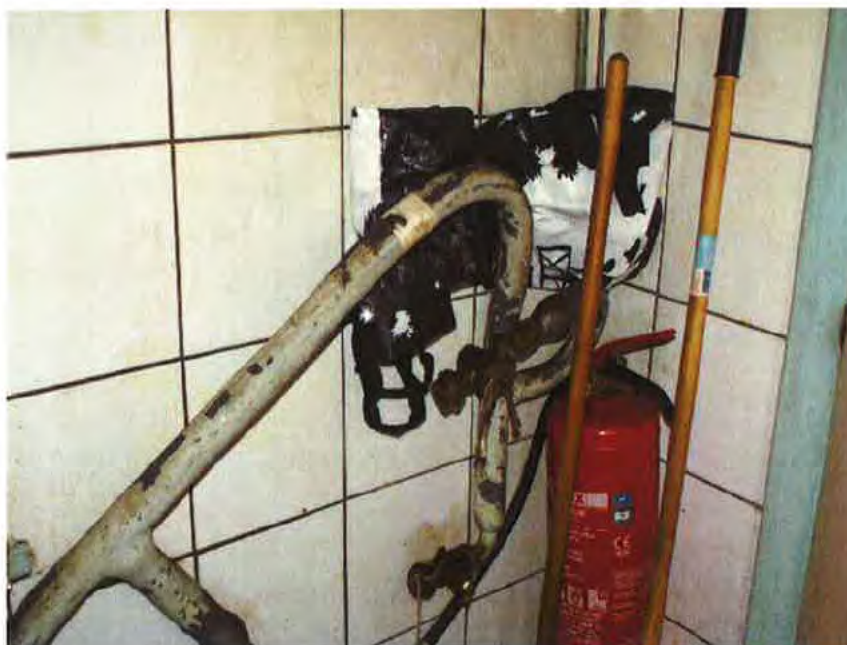
Photo 12 :

arrivée conduite gaz en cuisine non raccordée

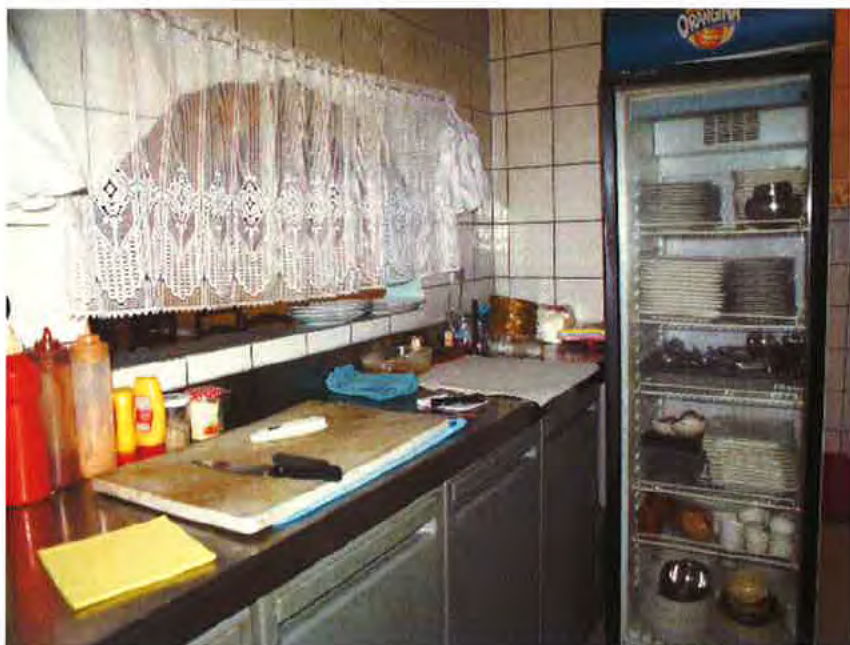
Photo 14 :

cuisine avec ouverture donnant sur salle de
restauration

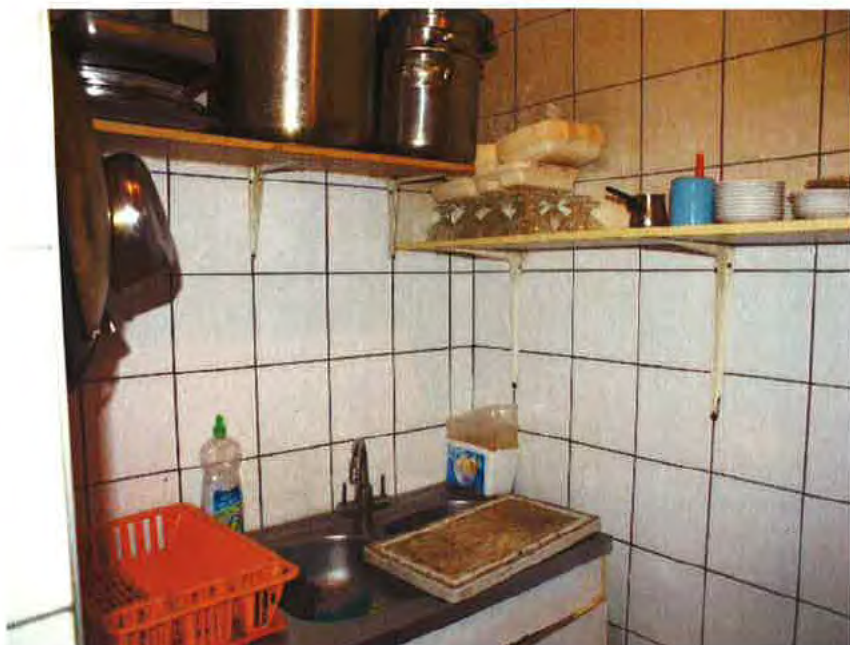
Photo 15 :

réserve attenante à la cuisine

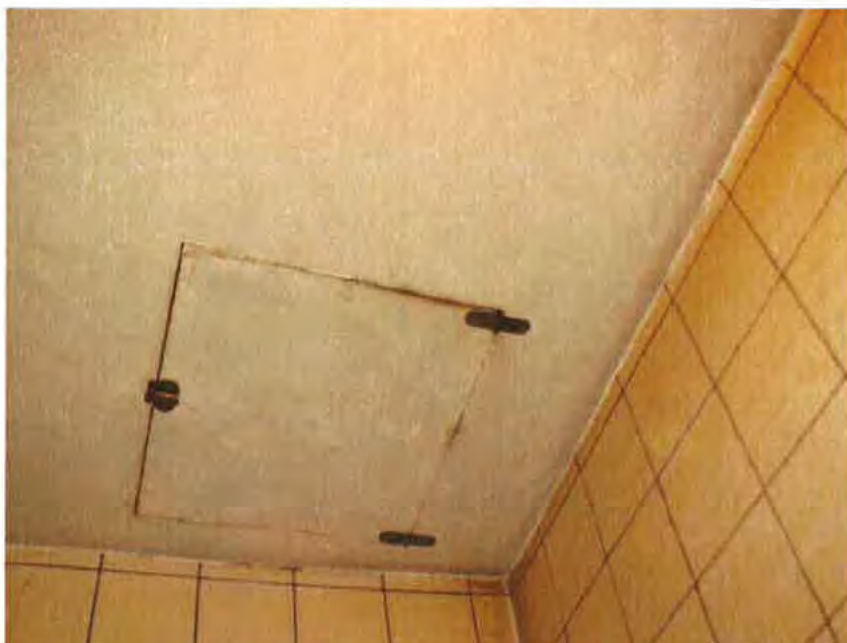
Photo 19 :

trappe au plafond dans cette cuisine
permettant un accès au premier étage

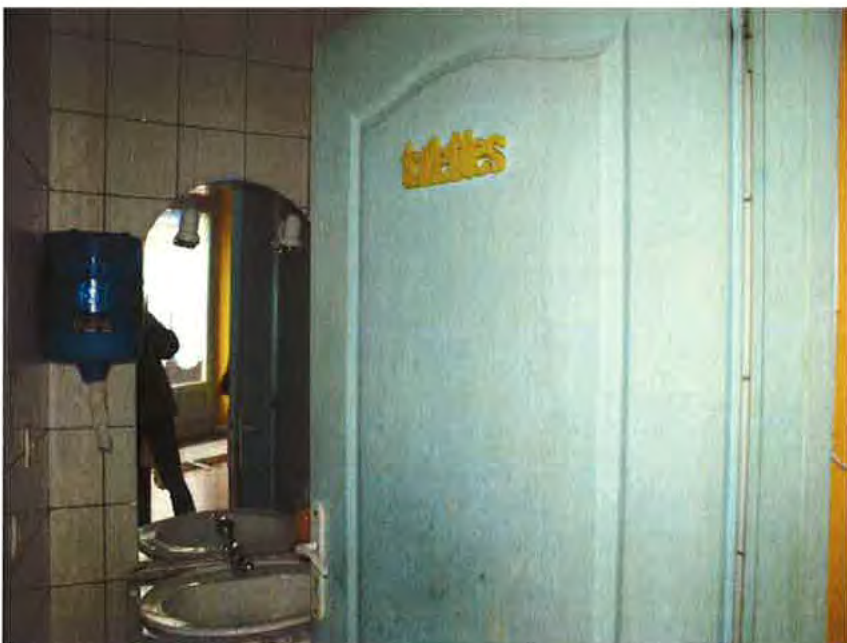
Photo 20 :

toilettes à hauteur de la salle de restaurant
accès par ladite salle

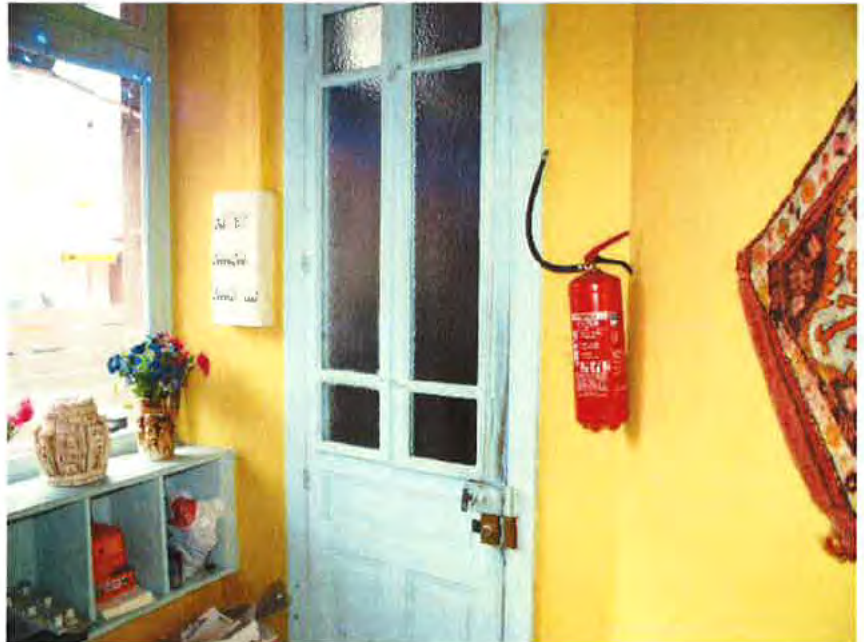
Photo 24 :

accès depuis la salle de restaurant aux autres niveaux de l'immeuble

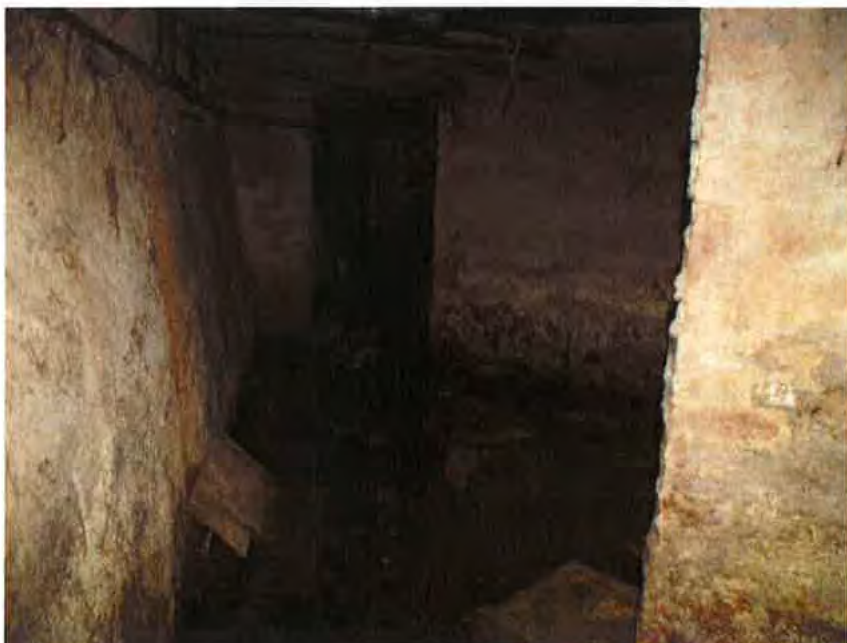
Photo 26 :

cave - envahie par l'eau au moment du constat

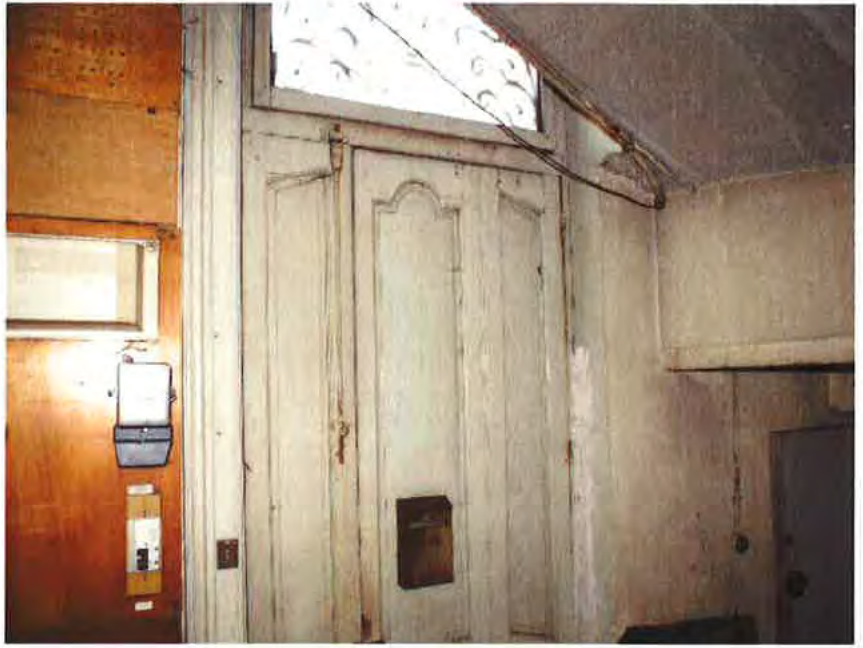
Photo 29 :

porte d' accès parties communes et aux
niveaux depuis la rue

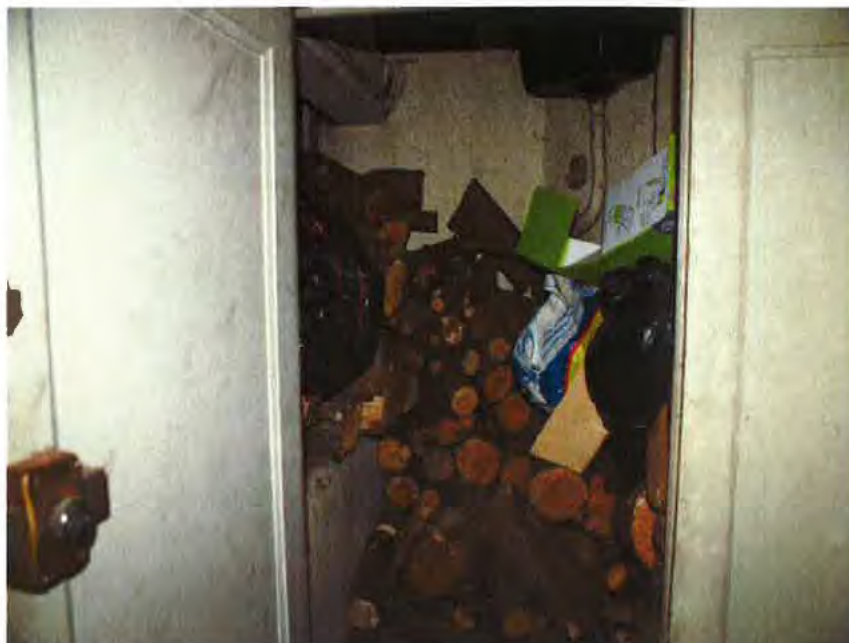
Photo 31 :

en rez de chaussée depuis parties communes,
à gauche de la porte d'accès, espace
contenant précédemment des toilettes -
inaccessible à ce jour compte tenu du stock de
bois présent

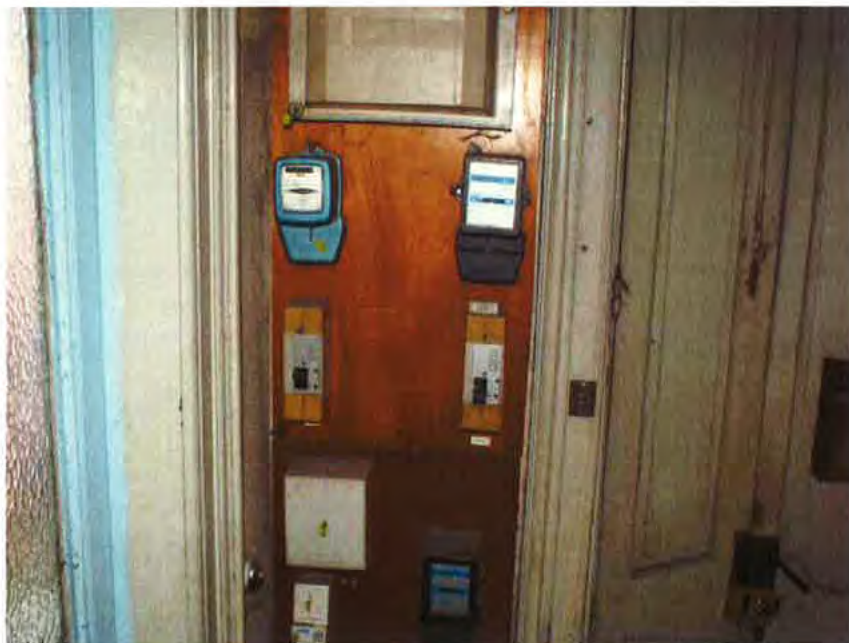
Photo 32 :

tableau électrique avec compteurs à droite de
l'accès (couloir) en rez de chaussée

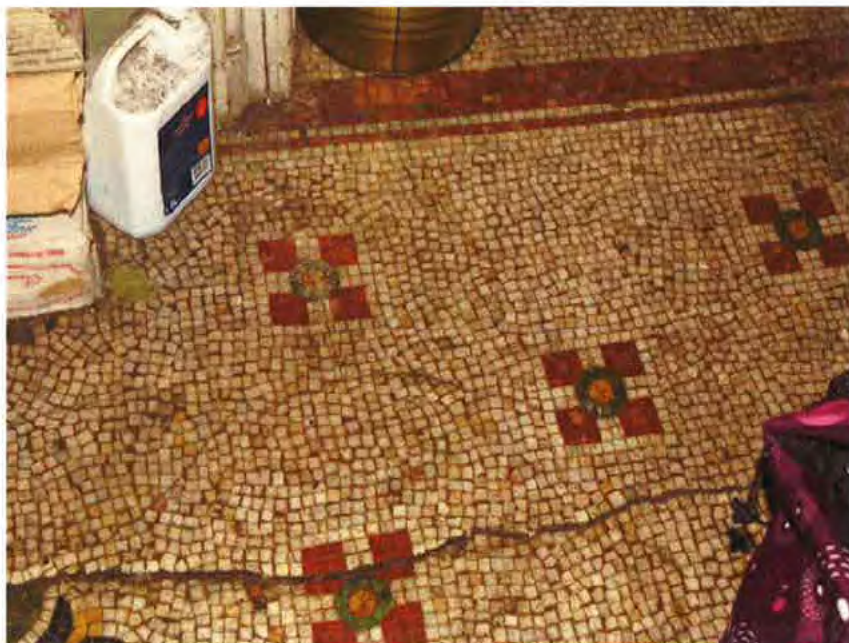
Photo 34 :

carrelage au sol au droit de cet accès rez de
chaussée (couloir et premier/deuxième
niveaux)

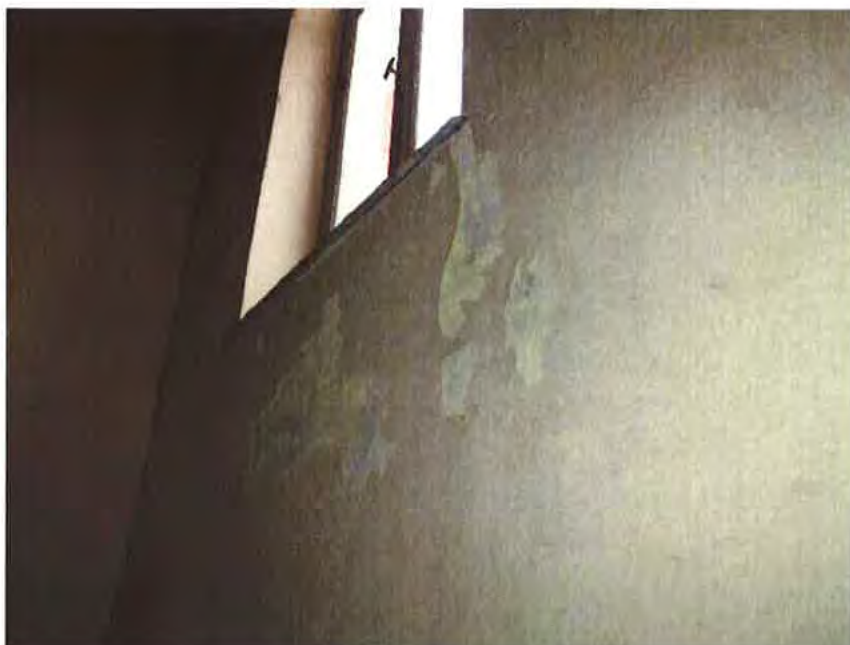
Photo 37 :

mur escalier d'accès avant le premier niveau

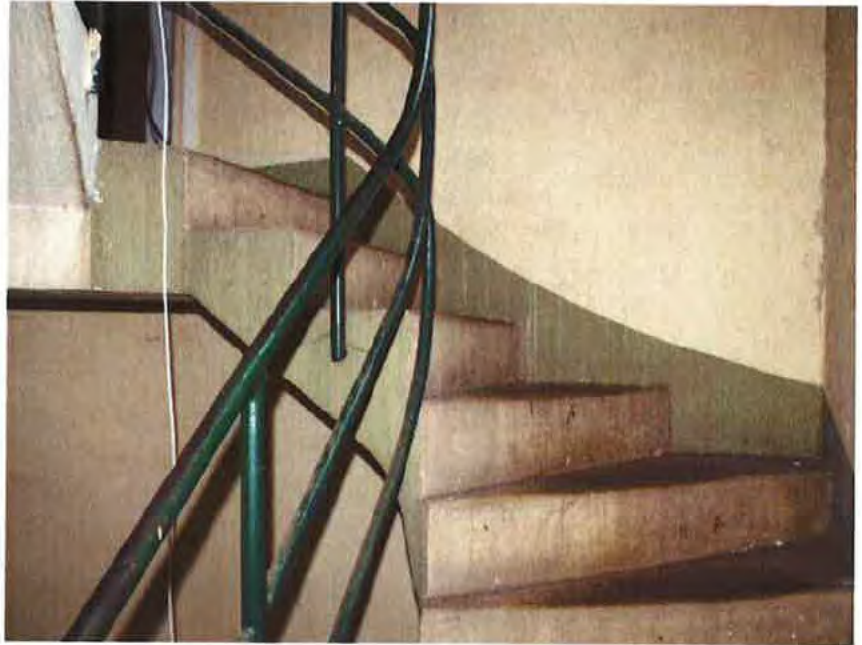
Photo 39 :

escalier avant appartement 1er niveau

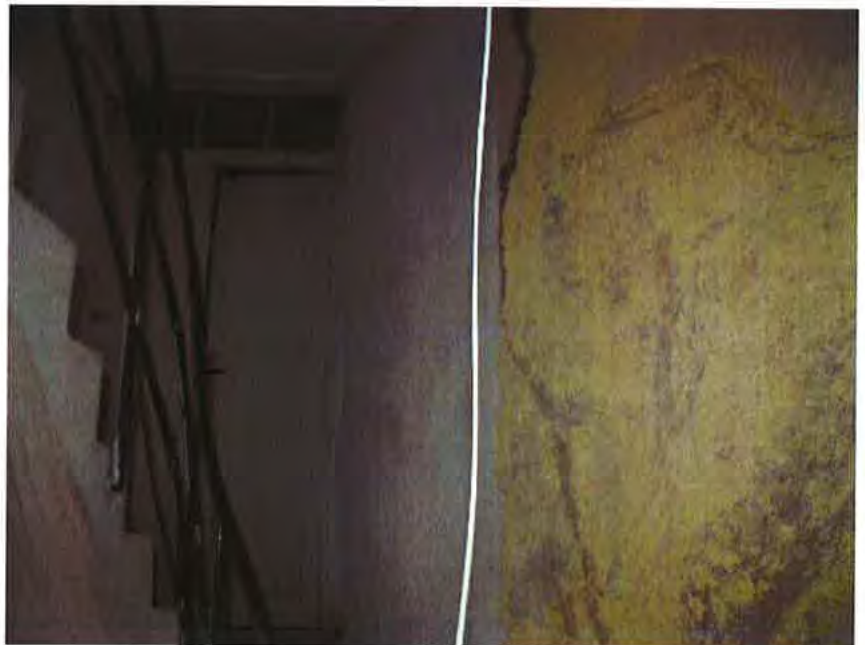
Photo 40 :

mur avant appartement 1er niveau à droite en montant

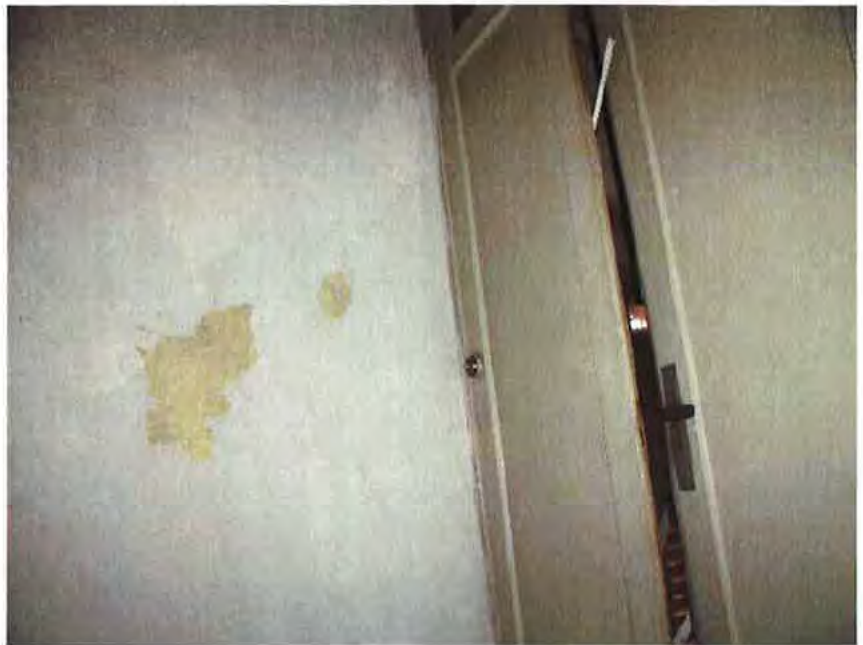
Photo 41 :

**mur à gauche extérieurement avant
appartement 1er niveau**

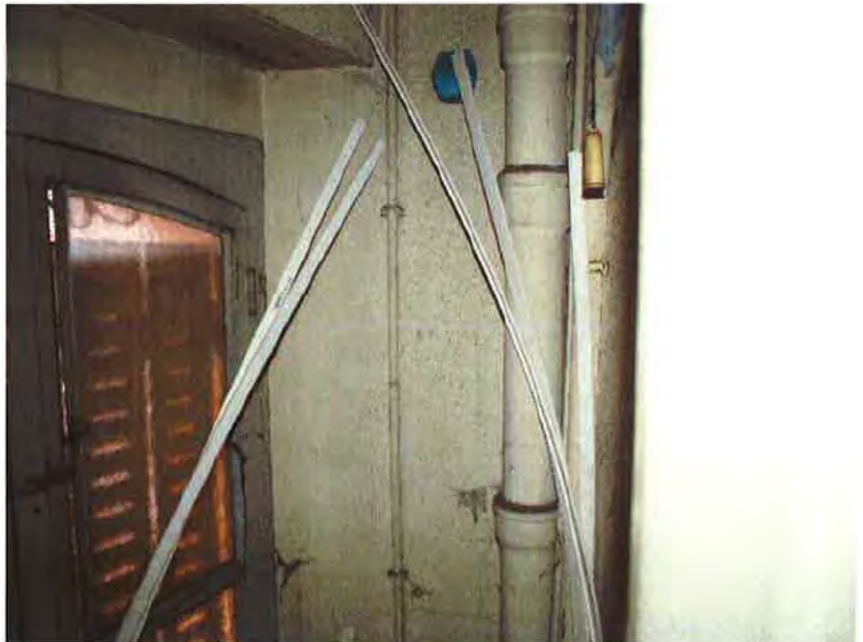
Photo 42 :

**espace avant appartement 1er niveau -
anciennes toilettes**

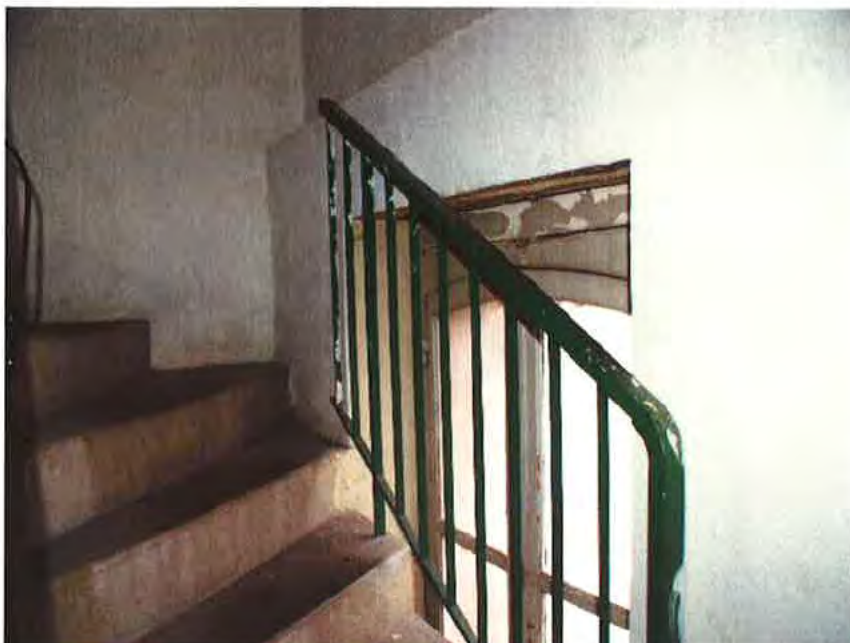
Photo 43 :

escalier avant appartement 1er étage

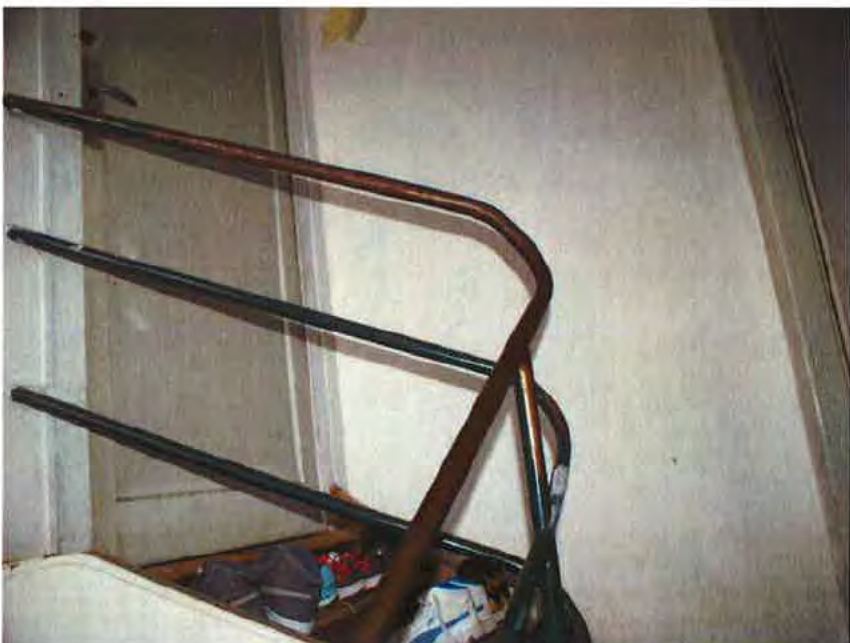
Photo 44 :

fin de cet escalier au deuxième niveau

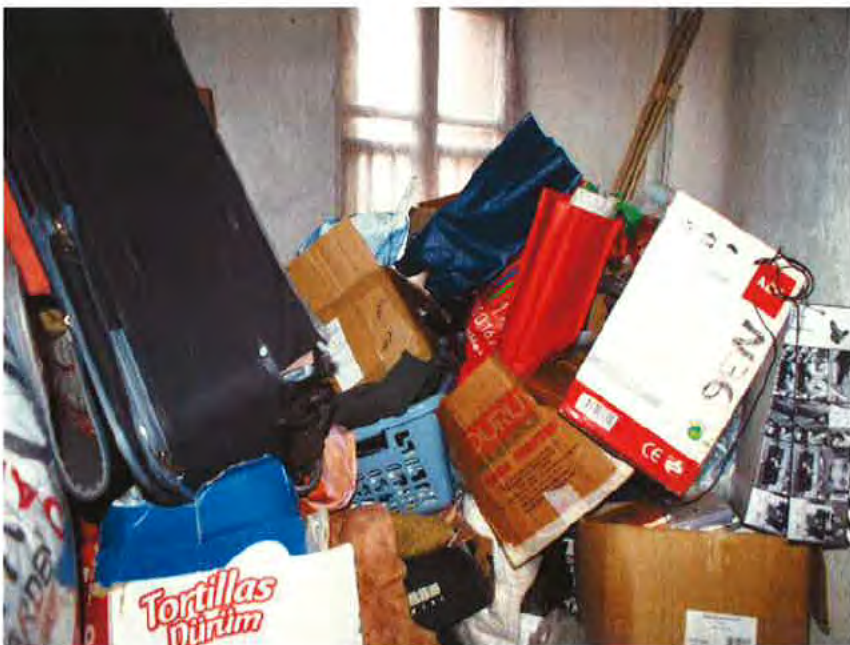
Photo 46 :

espace face appartement 2ème niveau

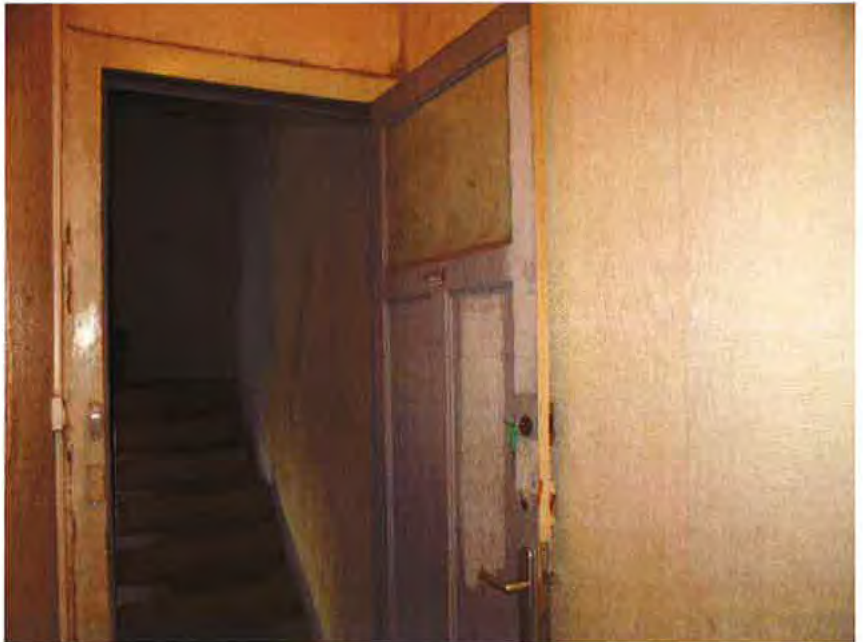
Photo 48 :

appartement premier niveau
accès

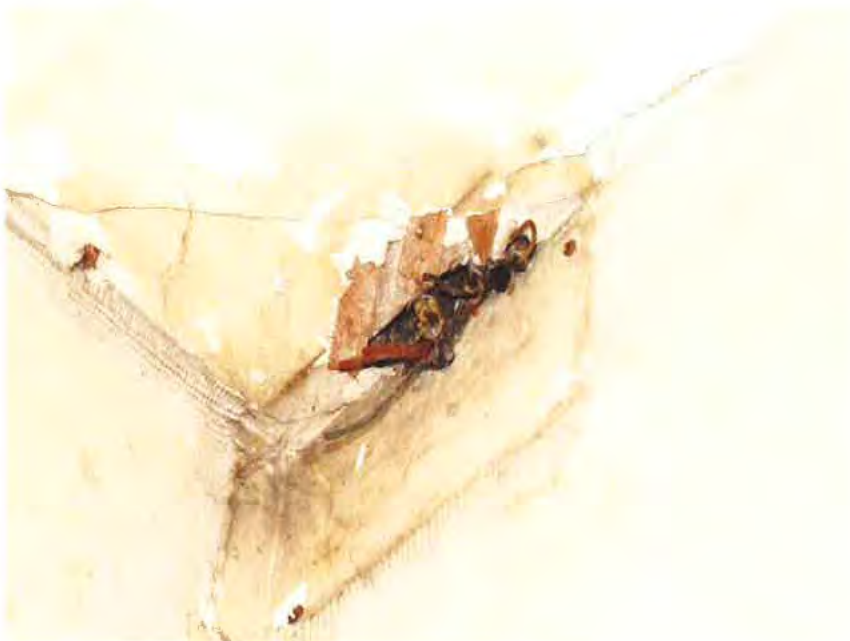
Photo 49 :

ancienne installation électrique déposée dans le couloir de cet appartement à hauteur du plafond (au droite de la porte d'accès en partie gauche haute)

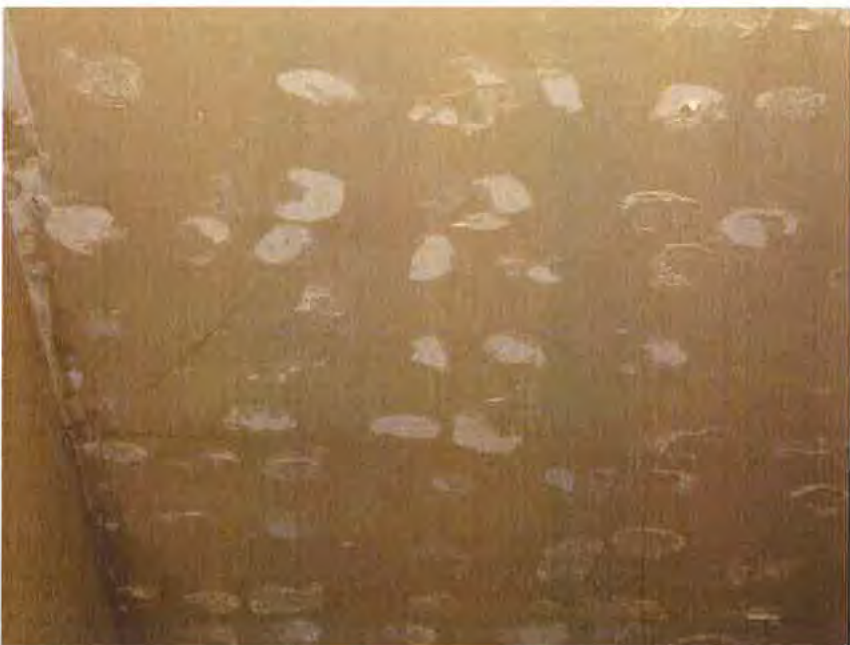
Photo 50 :

plafond de ce dégagement

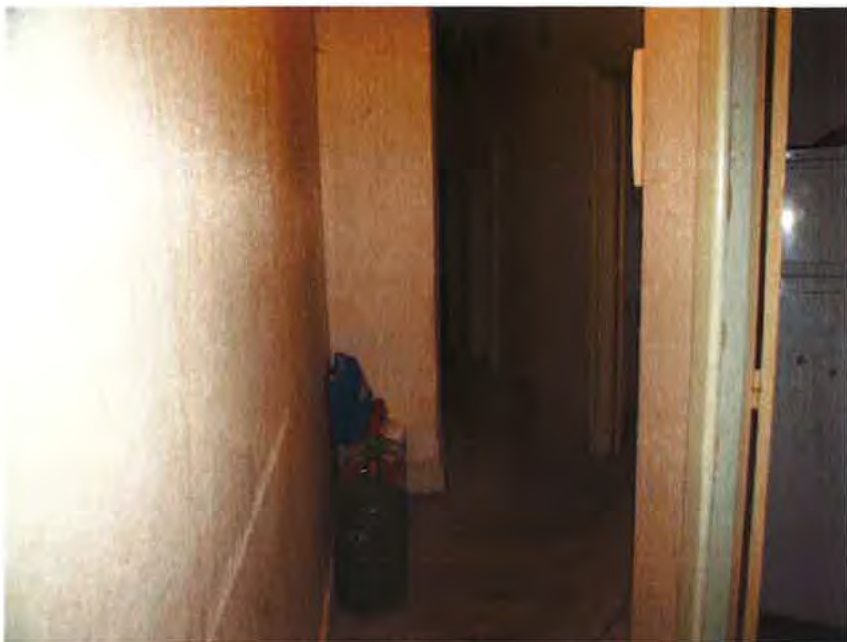
Photo 51 :

dégagement - couloir permettant l'accès à l'ensemble des pièces constituant l'appartement

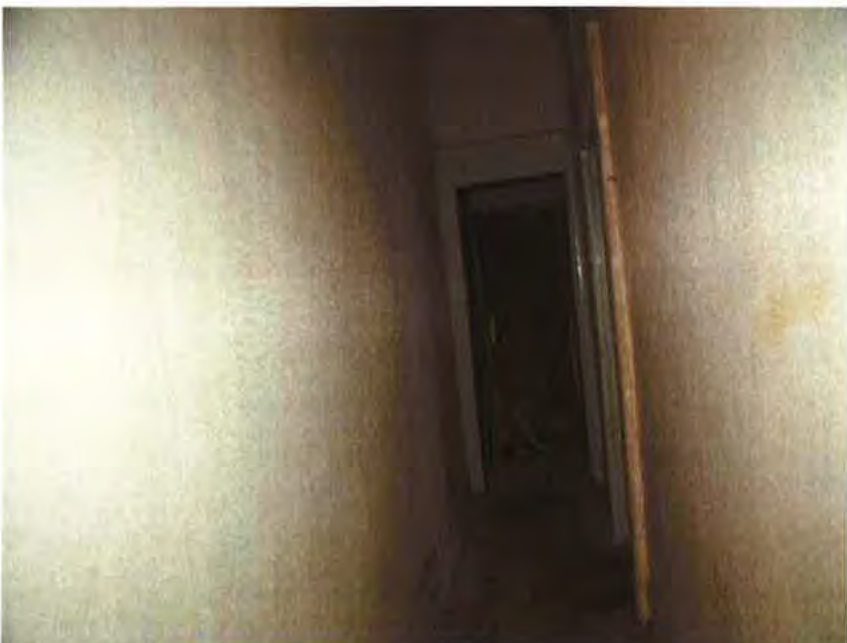
Photo 52 :

aspect de ce dégagement/couloir

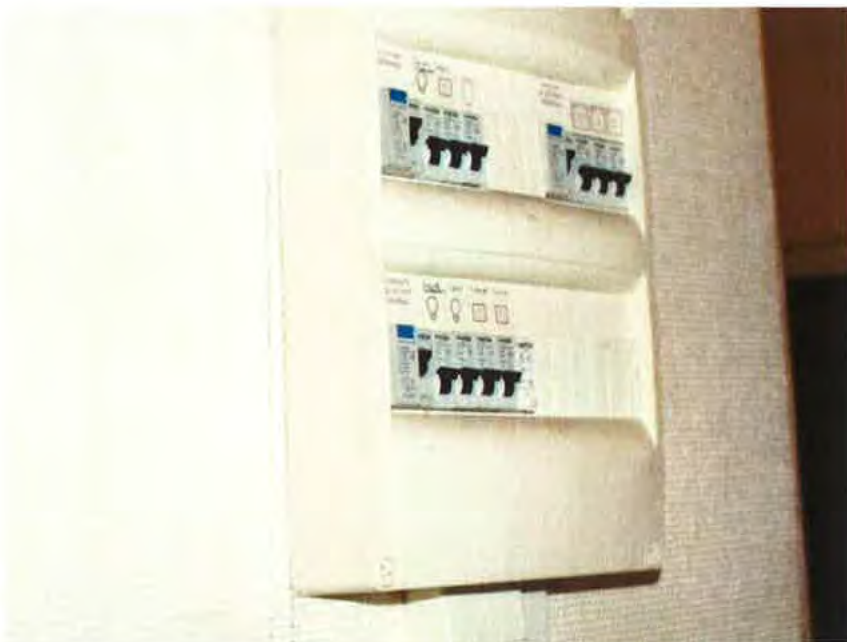
Photo 53 :

tableau électrique dans ce couloir

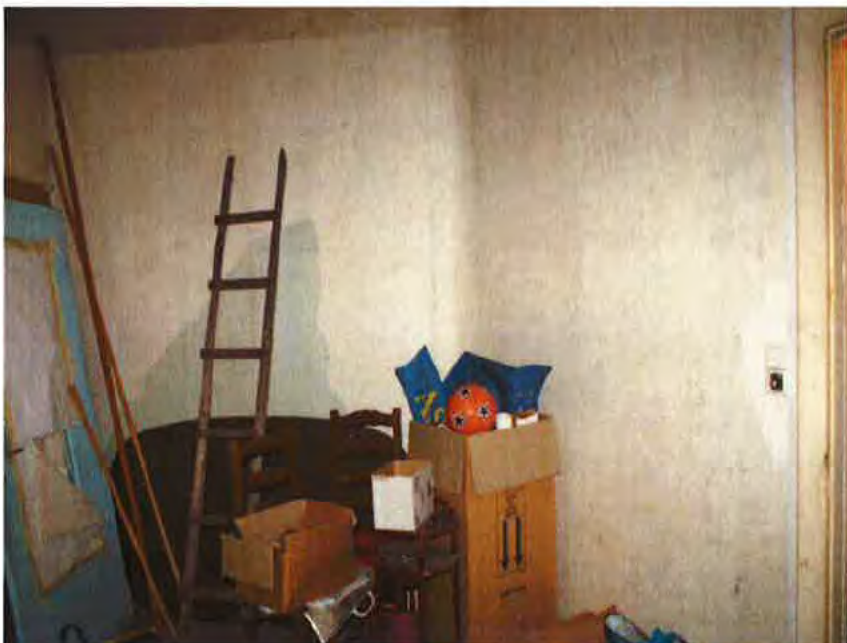
Photo 54 :

première pièce à droite de l'accès (donne sur Rue Emile Haxo)

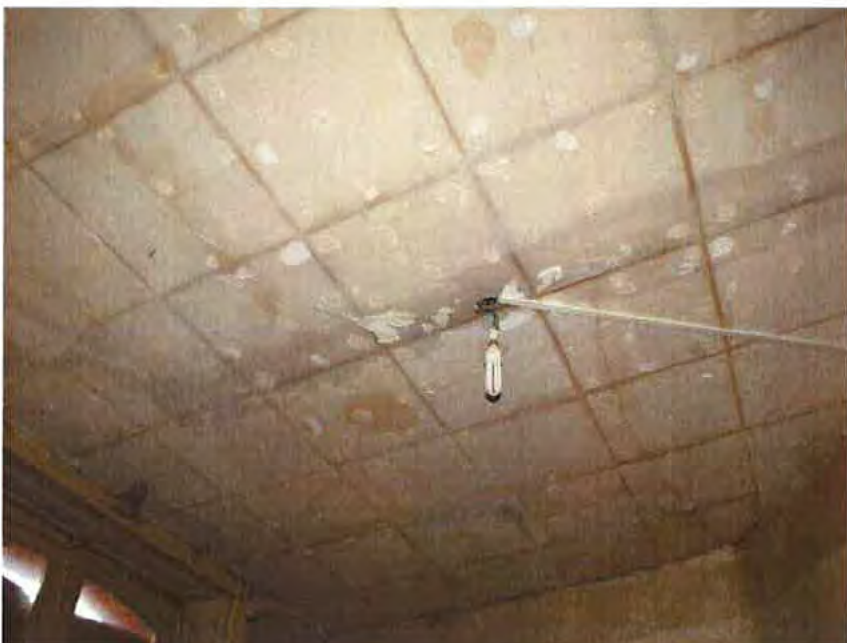
Photo 56 :

plafond de cette pièce

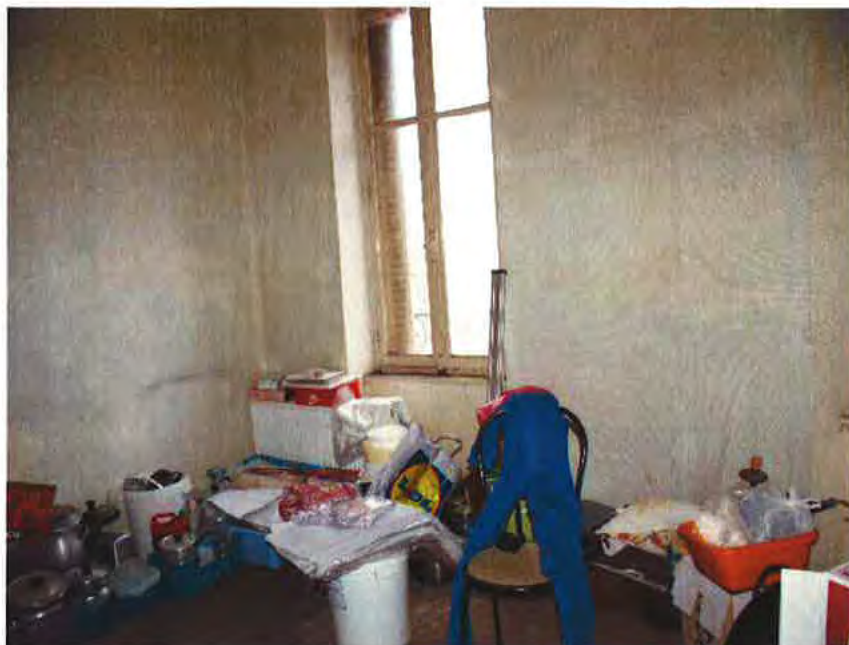
Photo 57 :

pièce à la suite, un accès ouvert depuis la pièce ci-avant visée sur cliché et un accès depuis porte donnant sur le couloir/dégagement

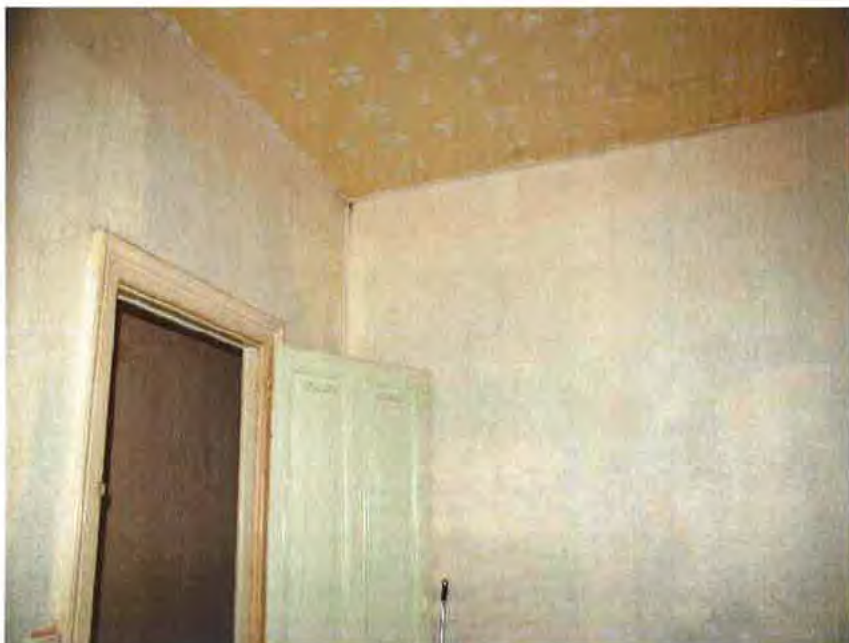
Photo 58 :

accès par le couloir - plafond de cette pièce

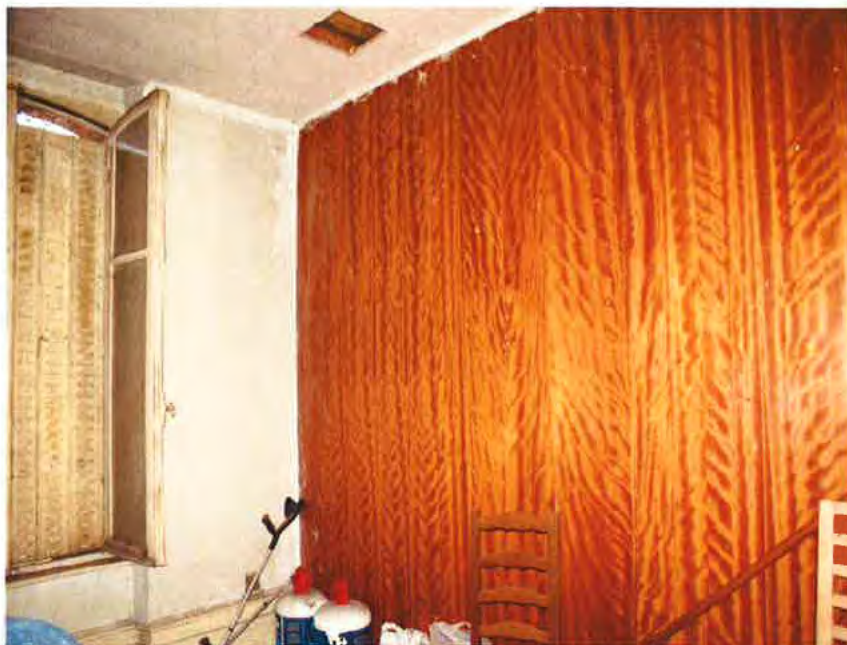
Photo 59 :

troisième pièce à la suite - toujours à droite et donnant sur rue

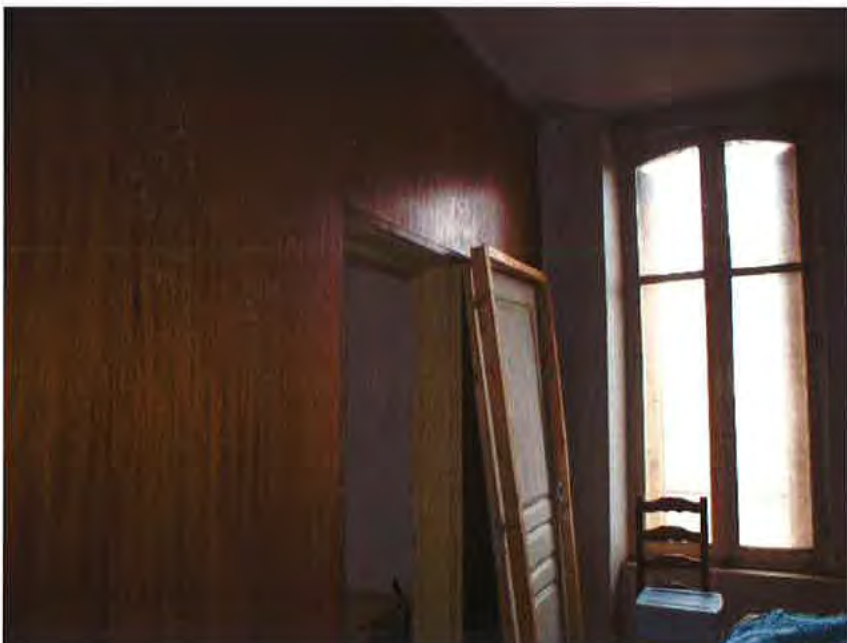
Photo 60 :

depuis cette troisième pièce on peut accéder à la suivante (ancienne cuisine)

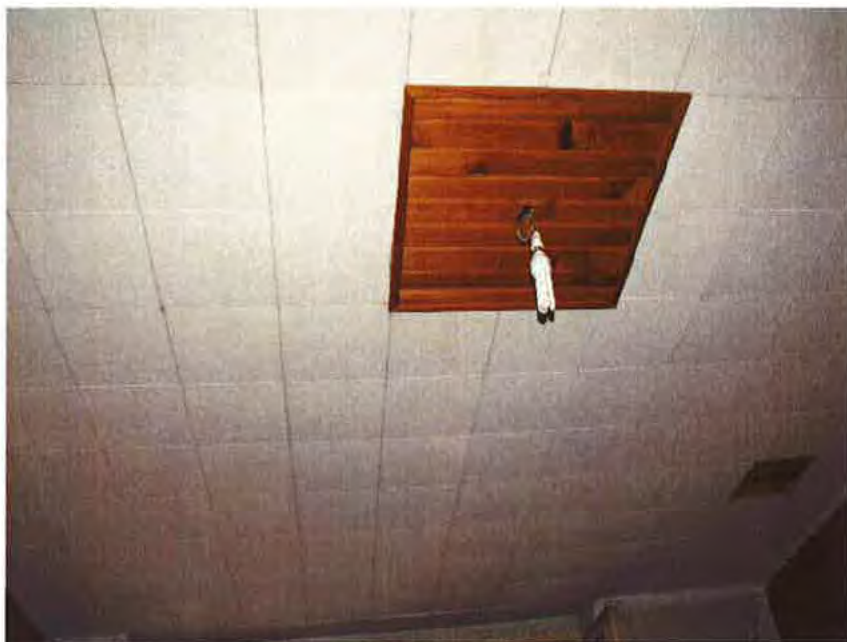
Photo 61 :

plafond de cette troisième pièce

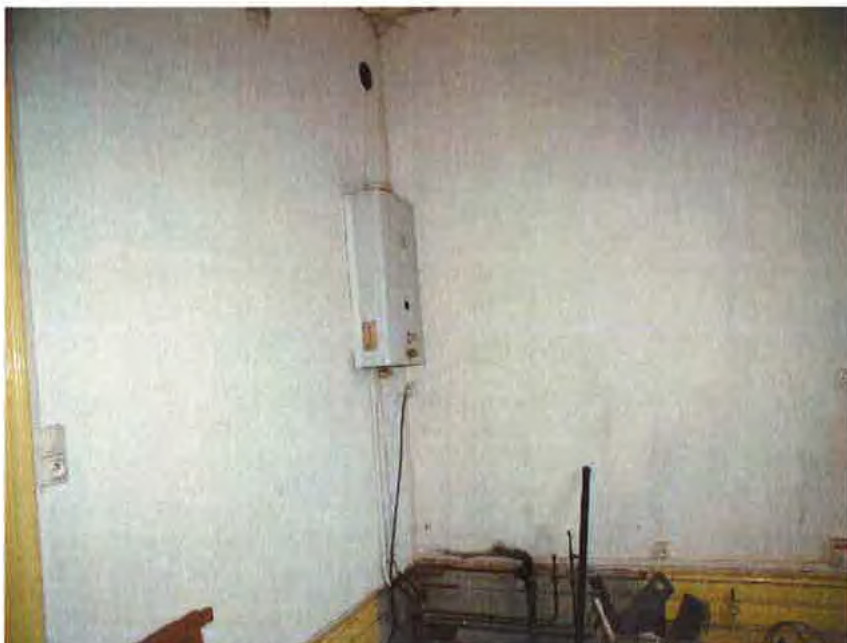
Photo 62 :

quatrième pièce (toujours en façade avant)
ancienne cuisine

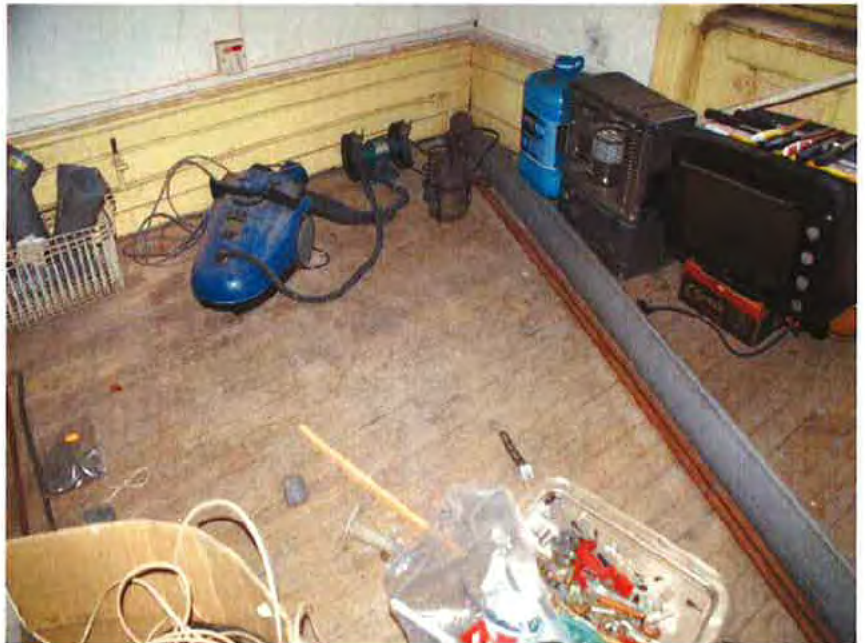
Photo 64 :

sol de cette pièce

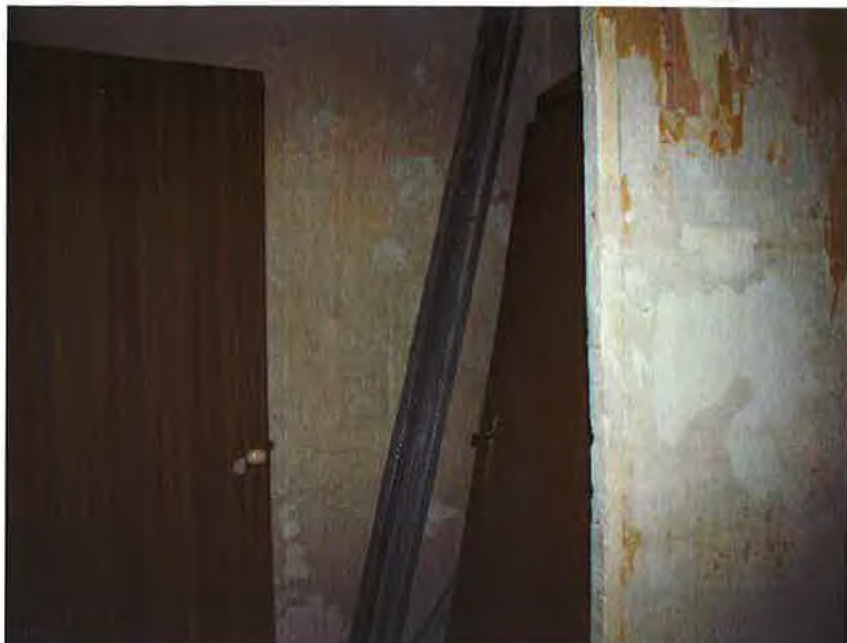
Photo 65 :

partie du dégagement/couloir avant "ancienne
salle de bains"

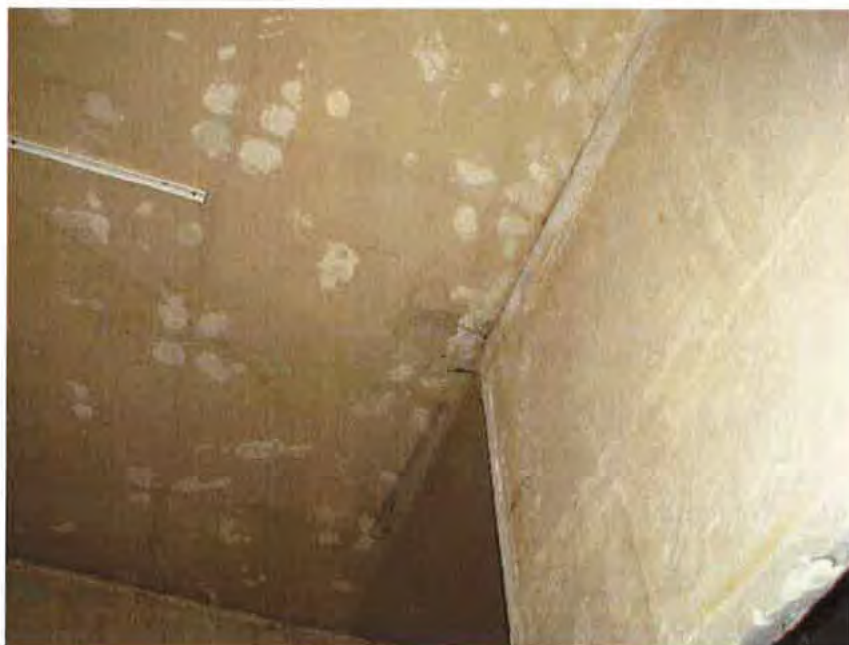
Photo 66 :

plafond de cette partie
