PROCES VERBAL DE CONSTAT

PROCES-VERBAL DE CONSTAT

Dressé le VENDREDI ONZE (11) DECEMBRE
DEUX MILLE QUINZE, à 14:00 HEURES

J'ai, Brigitte DEFER, Huissier de justice associé auprès de la société professionnelle susnommée – fait les constatations suivantes à RAON L'ETAPE (Vosges), 89 Bis Rue Jules Ferry

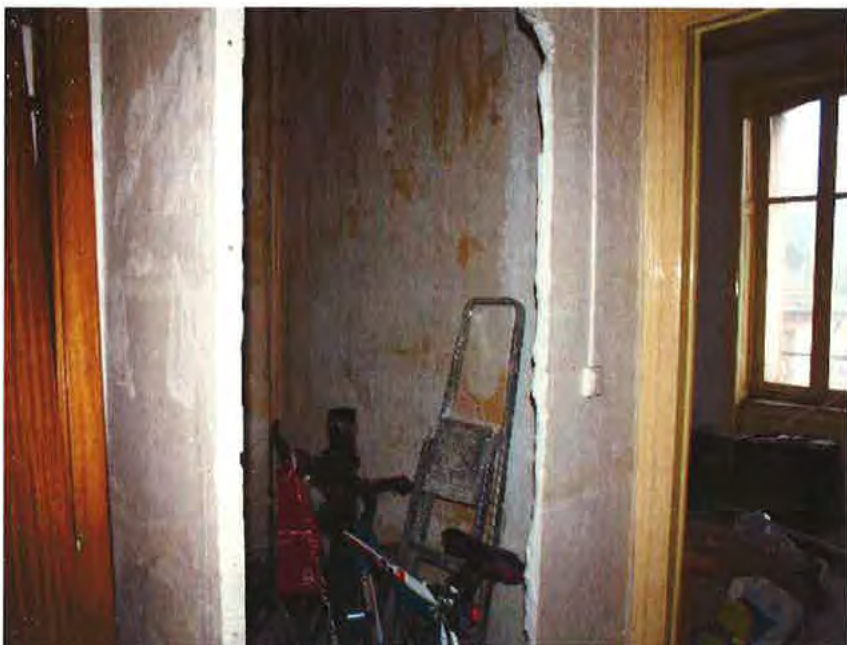
Photo 67 :

ouverture au droit de l'accès "ancienne salle de bains"

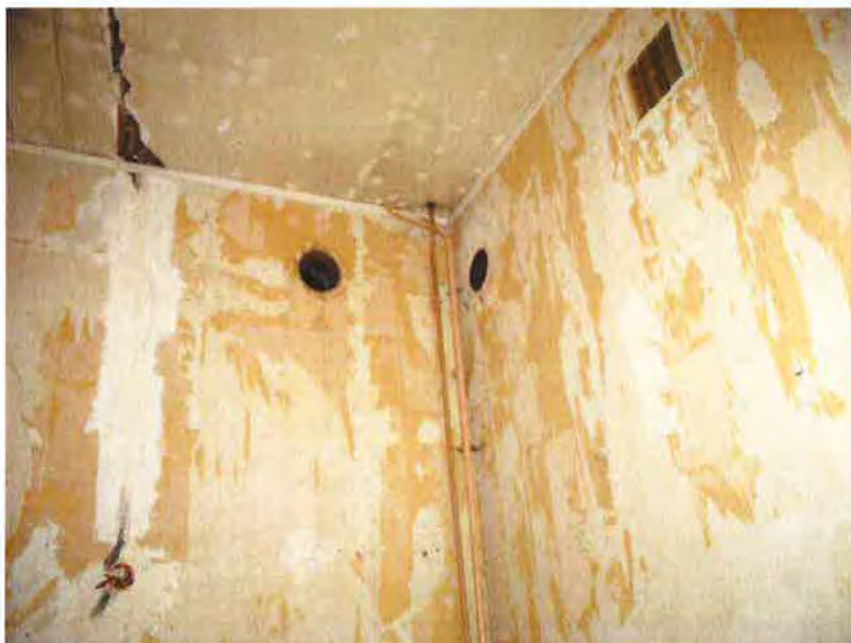
Photo 68 :

ancienne salle de bains

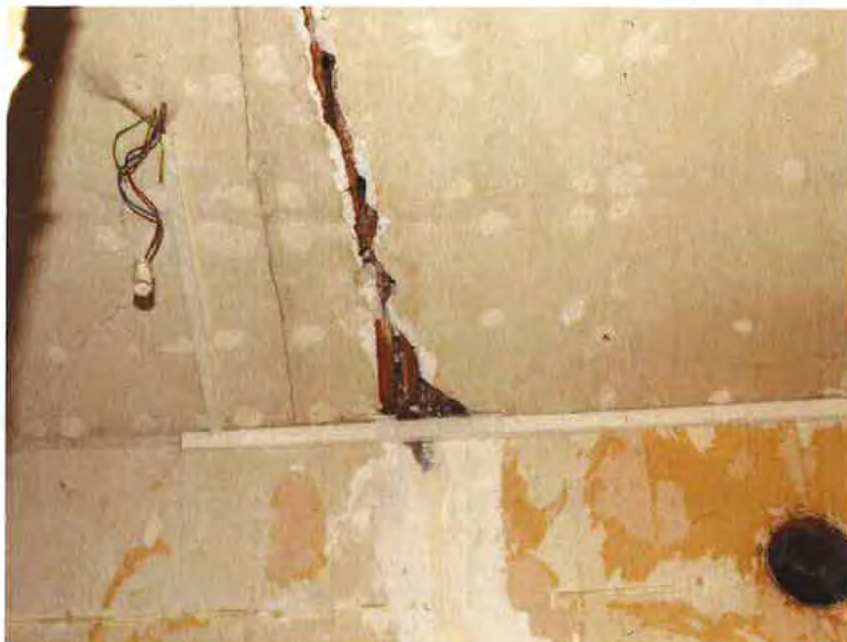
Photo 69 :

plafond de cet espace

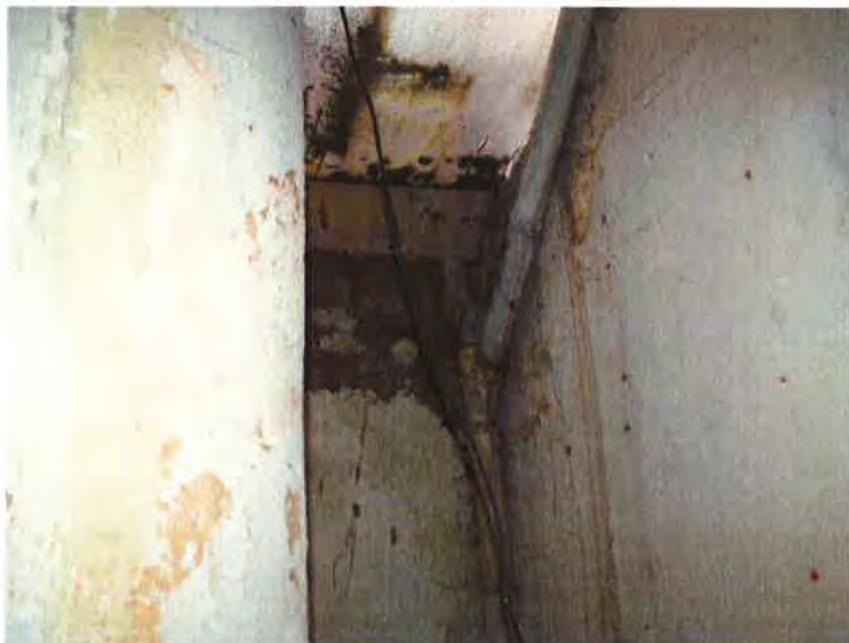
Photo 70 :

Un puits de lumière constitué d'une verrière, celle-ci en très mauvais état, cassée, extérieurement châssis rouillé et dégradé, végétation passant par cette verrière

murs outre le mur dans la jonction avec une verrière (puits de lumière) cassée et en très mauvais état

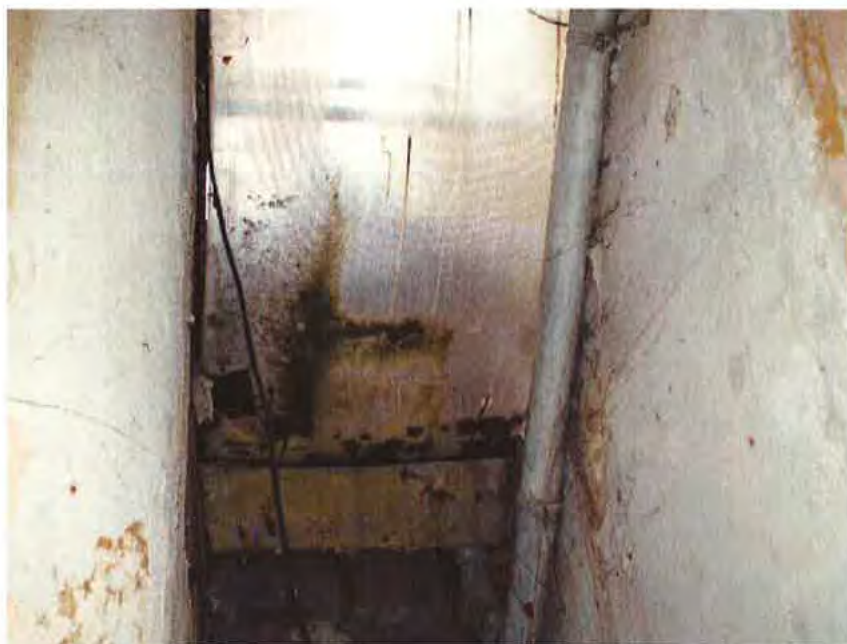
Photo 71 :

aspect de ce puits de lumière

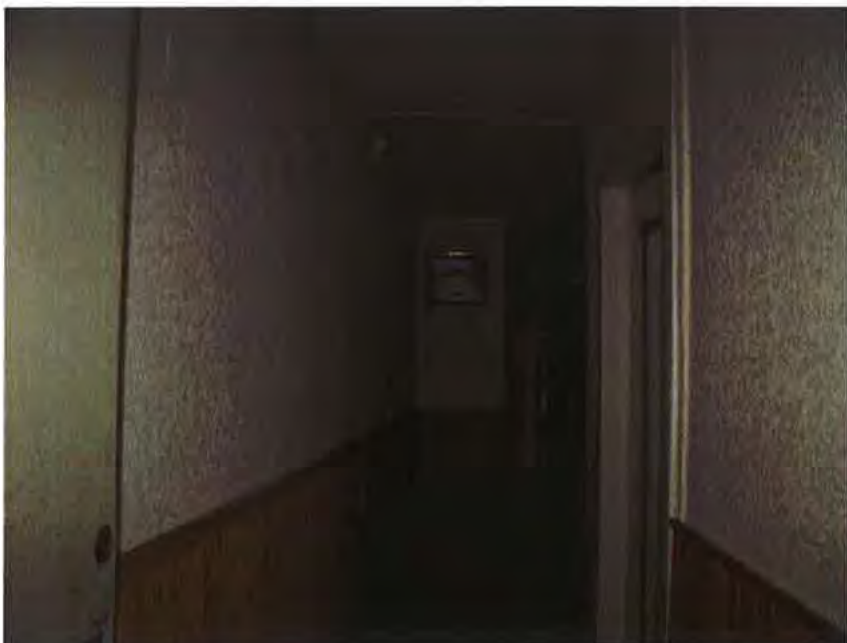
Photo 72 :

appartement deuxième niveau

couloir/dégagement

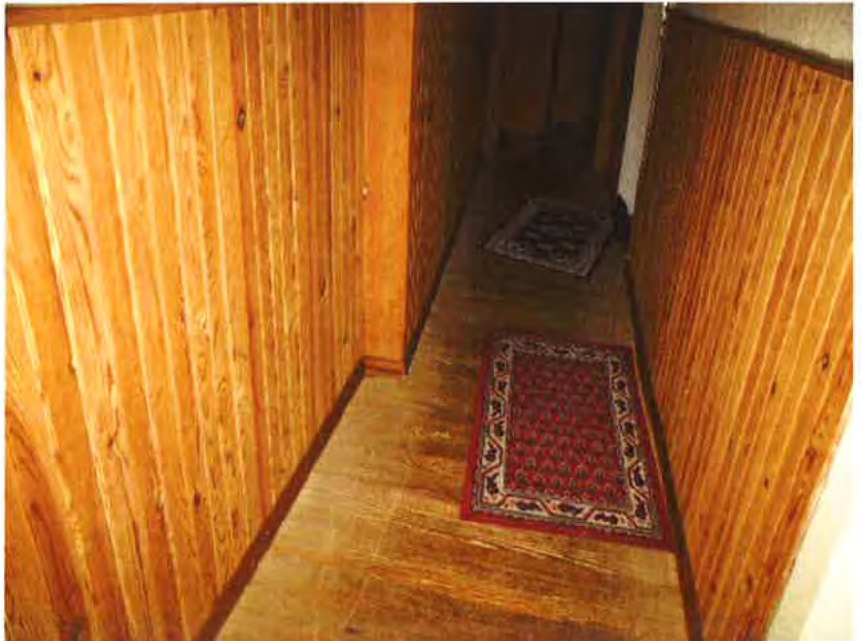
Photo 74 :

sol et murs de ce couloir

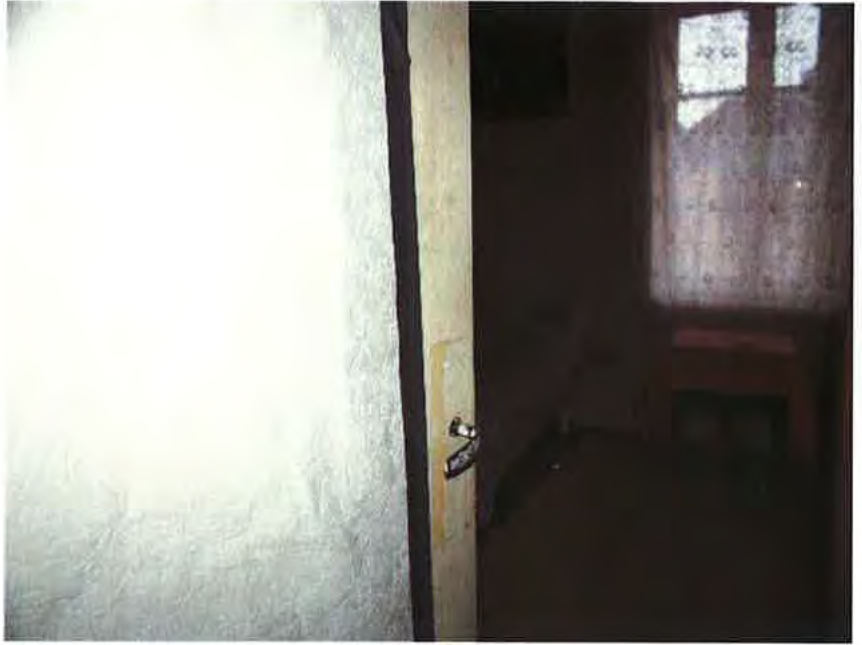
Photo 75 :

accès première pièce à droite - donne sur rue
Emile Haxo

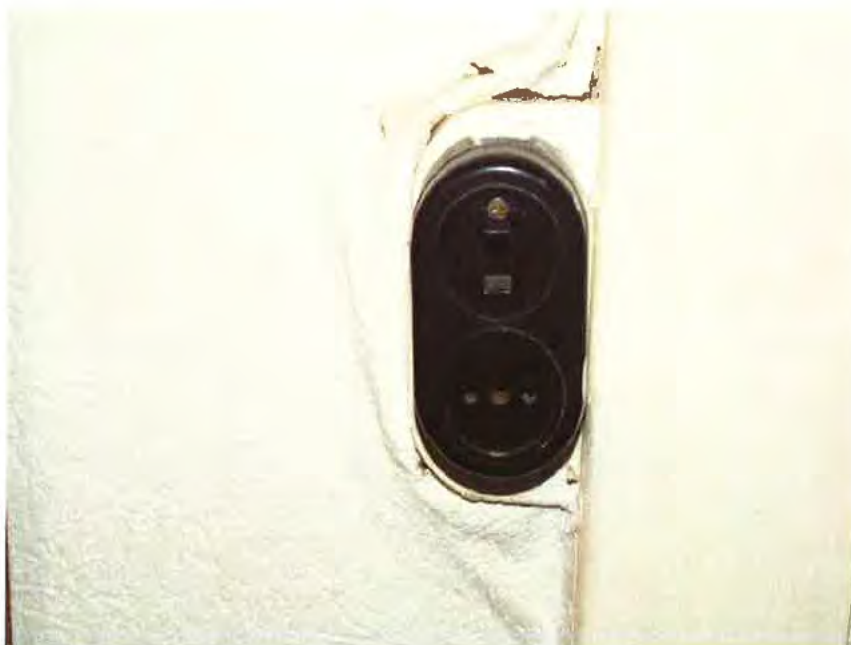
Photo 78 :

électricité dans cette pièce comme dans l'ensemble de cet appartement de ce deuxième niveau

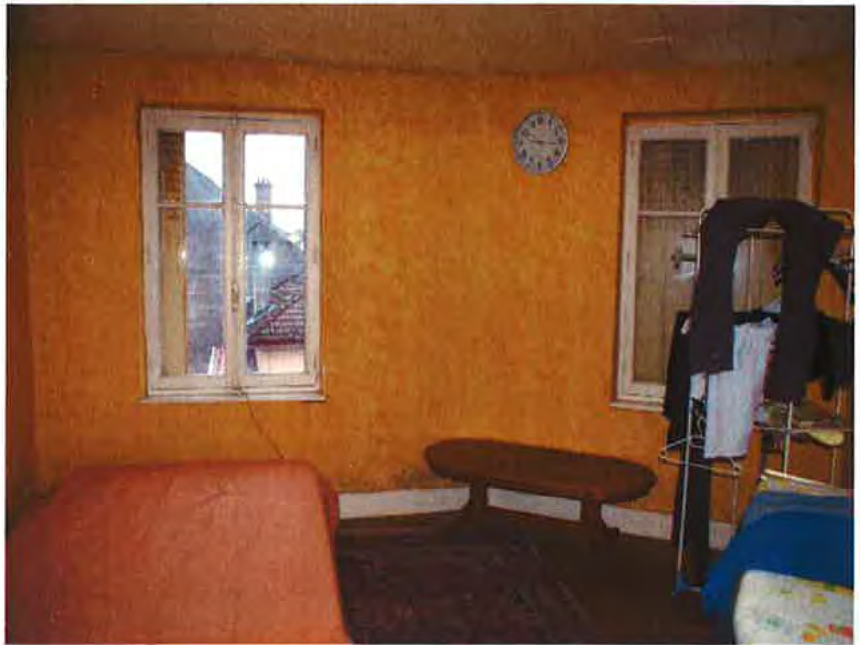
Photo 79 :

seconde pièce à la suite

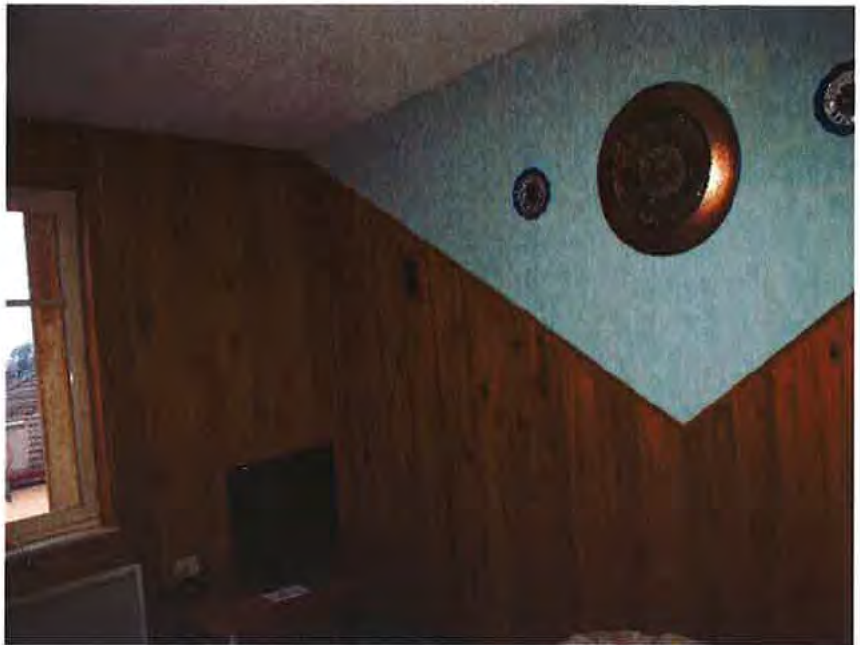
Photo 81 :

troisième pièce en suivant - toujours sur rue

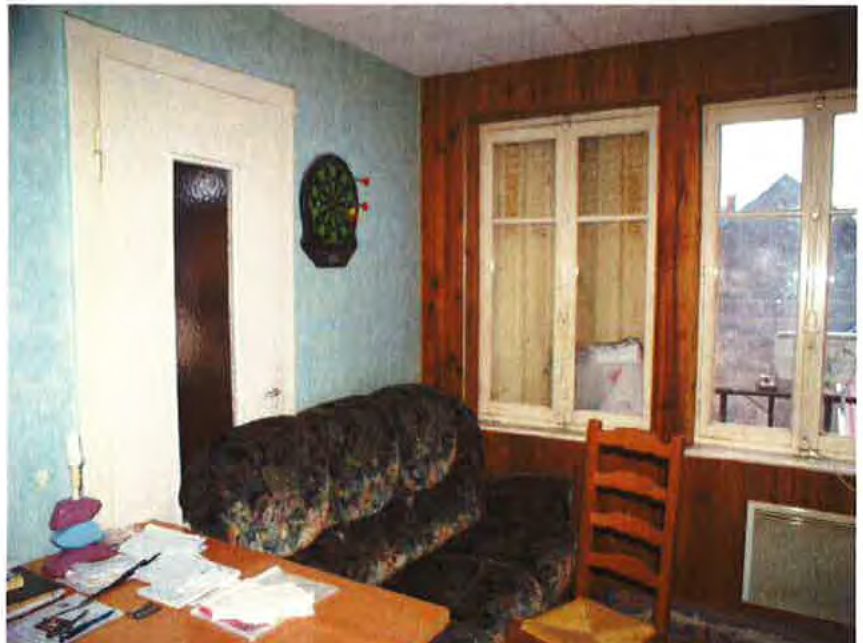
Photo 82 :

depuis cette pièce on peut accéder dans la cuisine

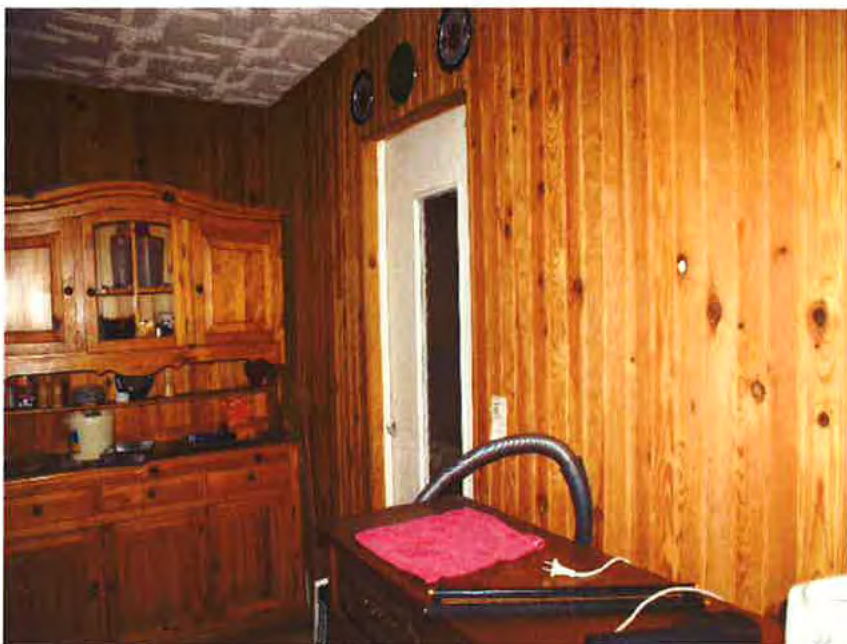
Photo 83 :

cuisine

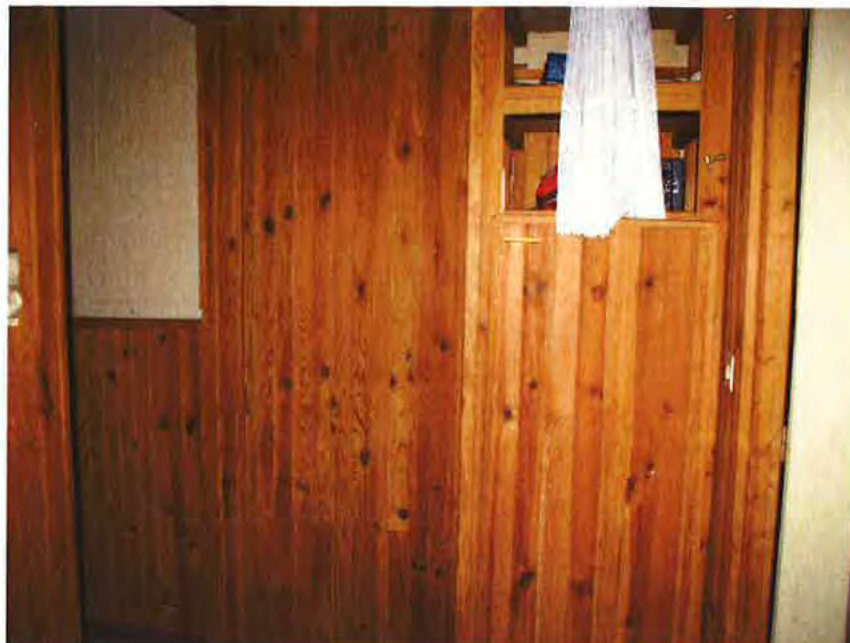
Photo 87 :

accès dans le couloir au droit de la cuisine et
de la salle de bains

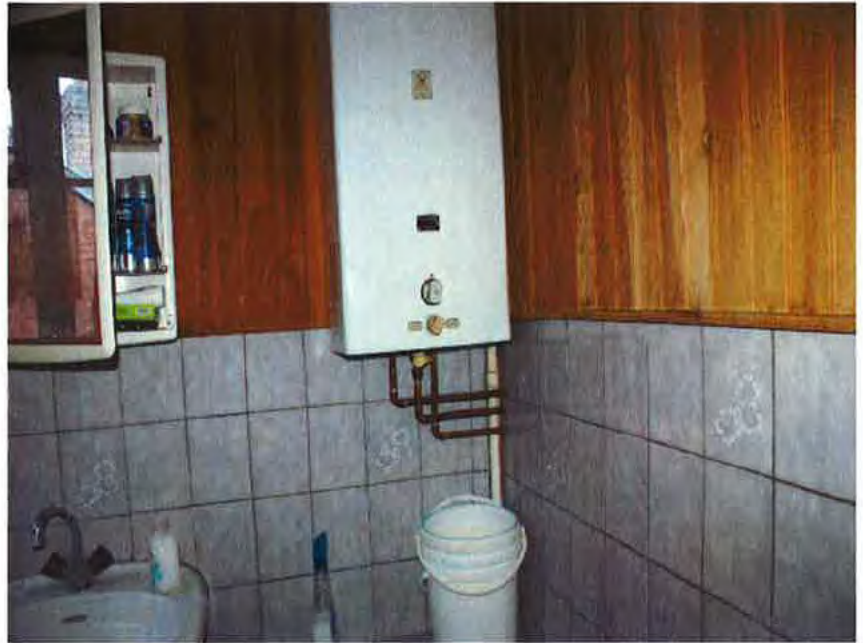
Photo 89 :

salle de bains - contient également les toilettes
- donne en partie arrière

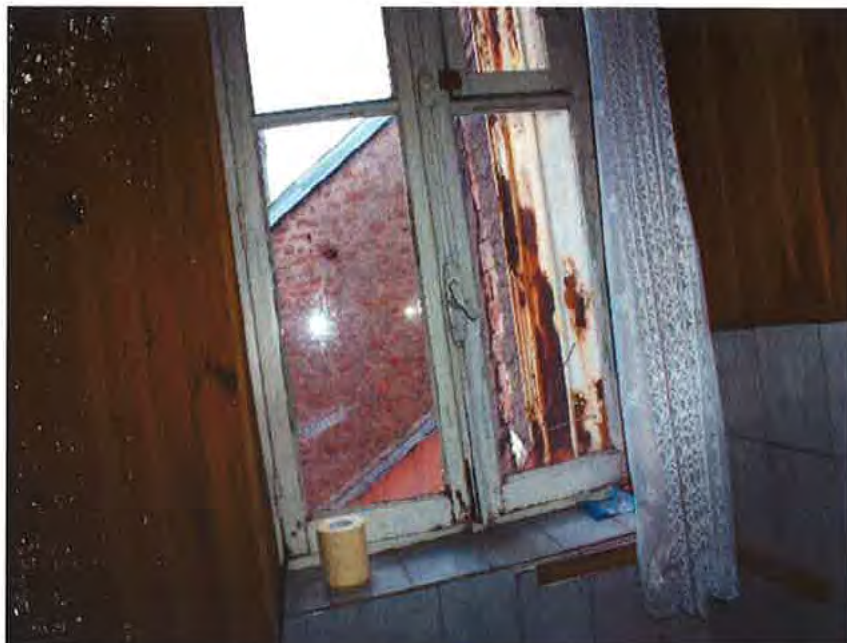
Photo 91 :

ouverture sur l'arrière dans cette salle de
bains

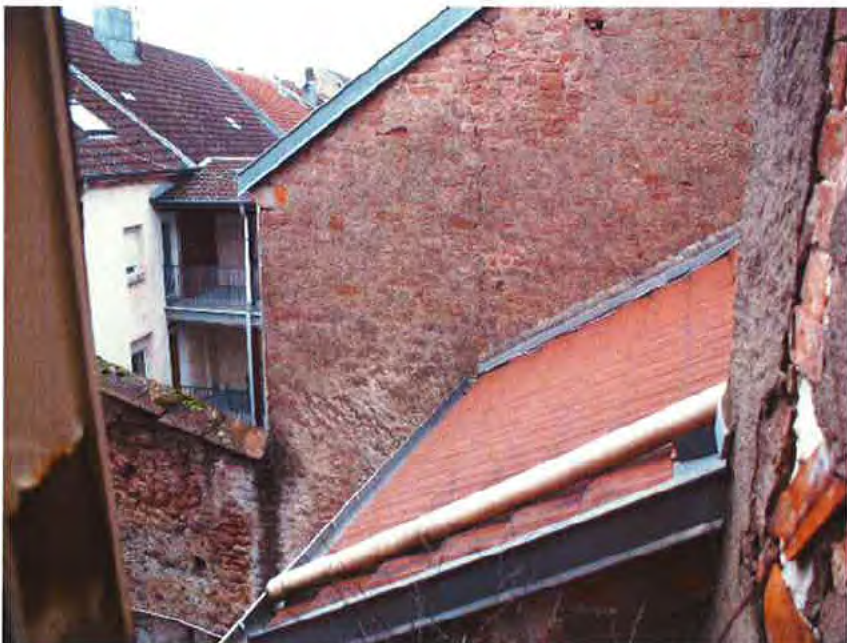
Photo 92 :

vue arrière depuis cette salle de bains

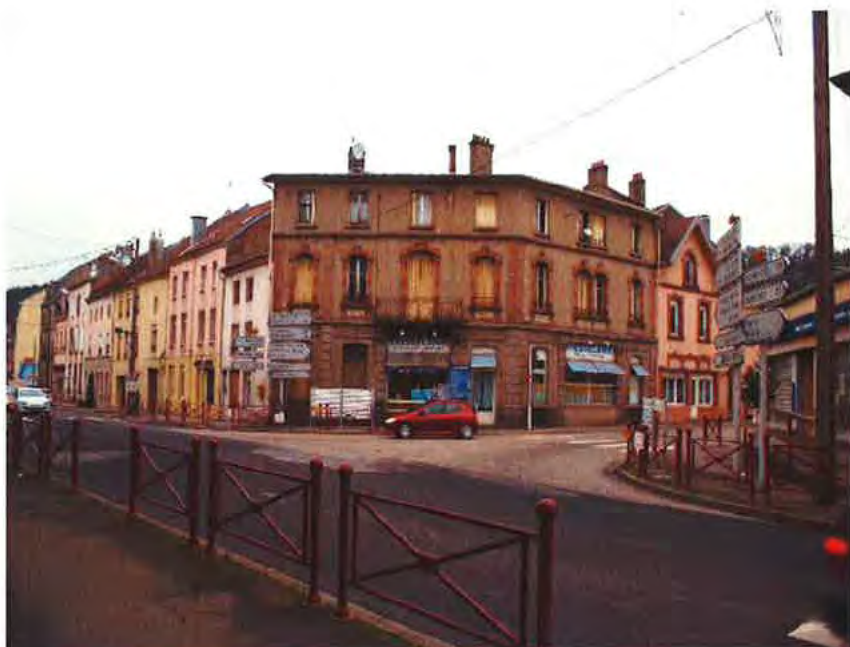
Photo 99 :

situation de l'immeuble

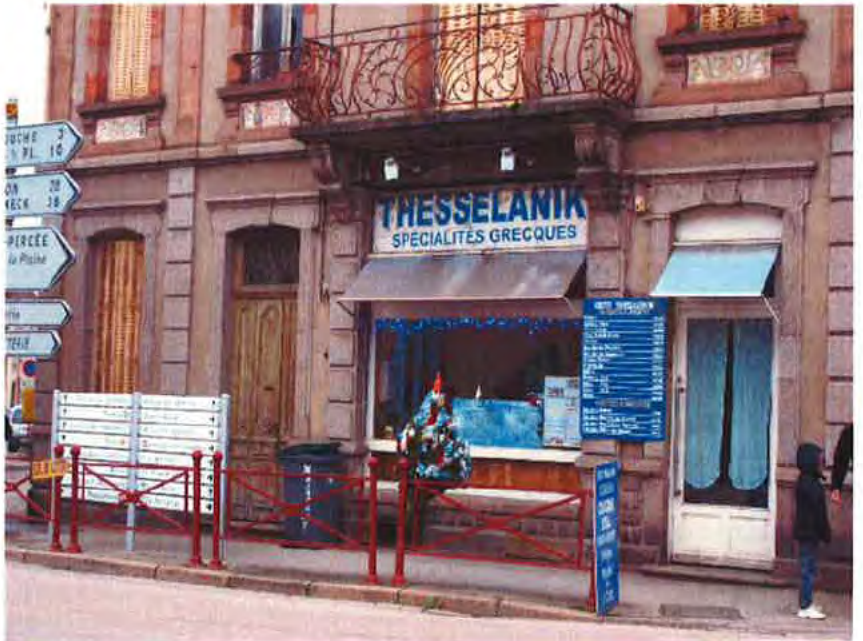
Photo 102 :

partie de l'immeuble contenant le restaurant
à gauche sur le cliché, accès à l'immeuble
proprement dit

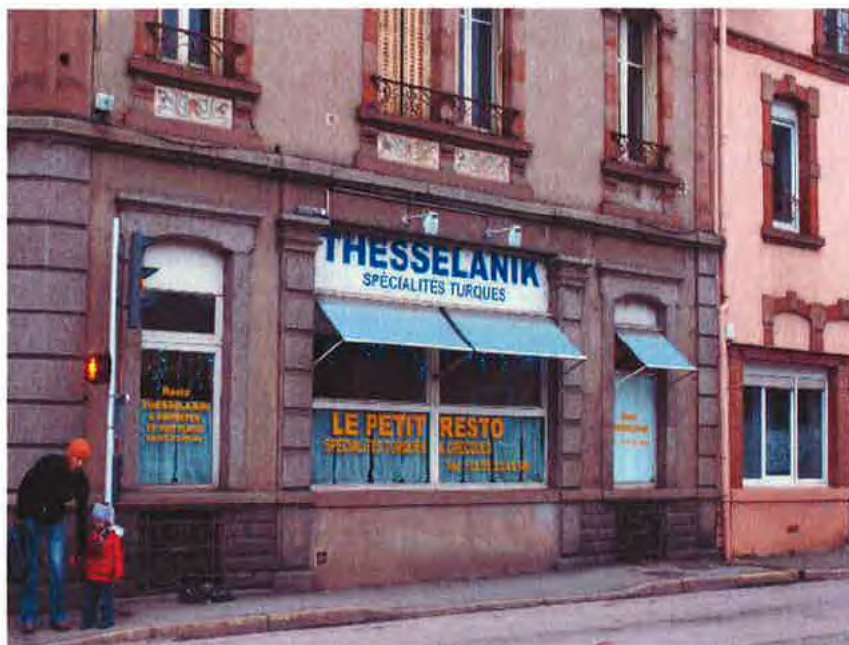
Photo 103 :

partie du restaurant donnant sur rue Emile Haxo

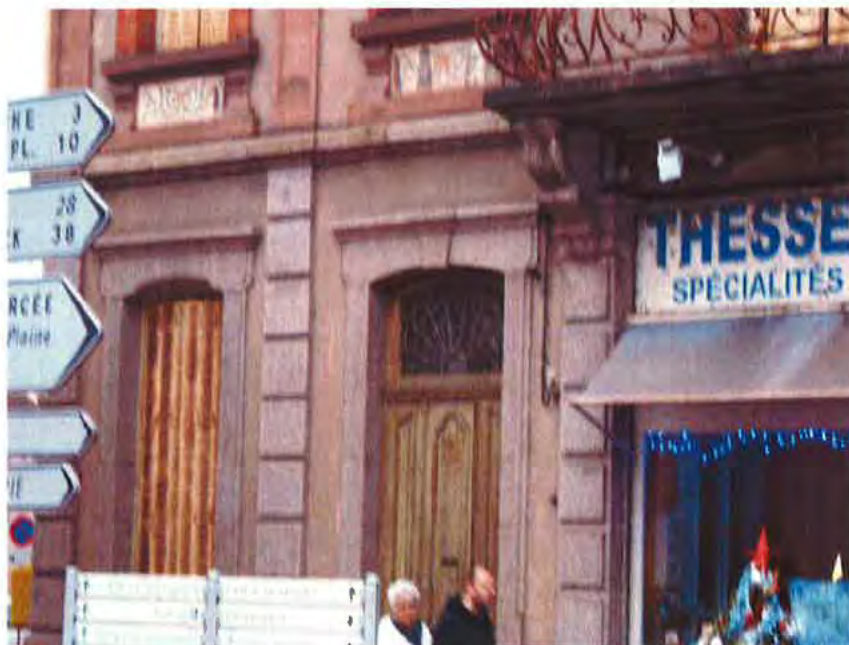
Photo 104 :

accès immeuble en rez de chaussée

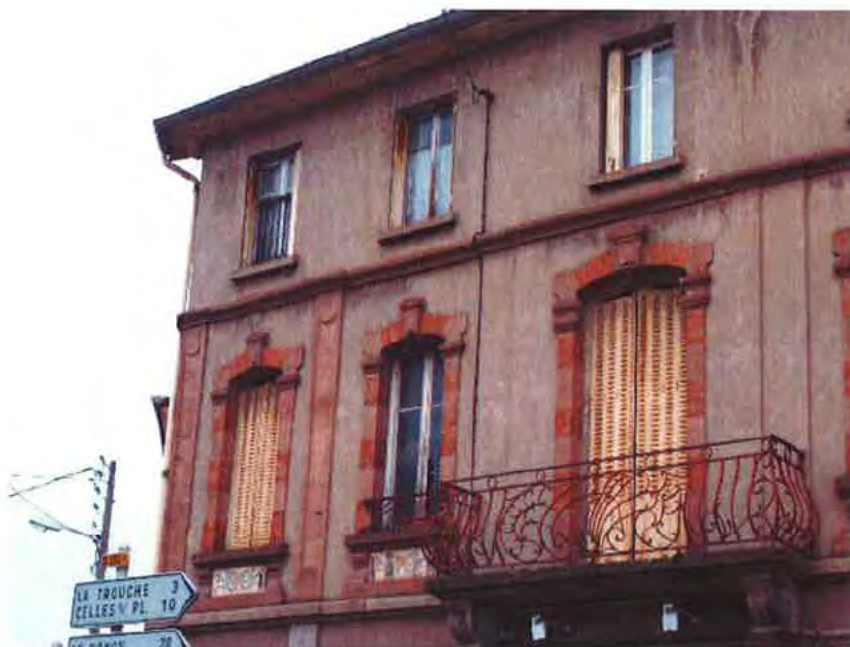
Photo 105 :

façade avant - 1er et 2ème niveaux

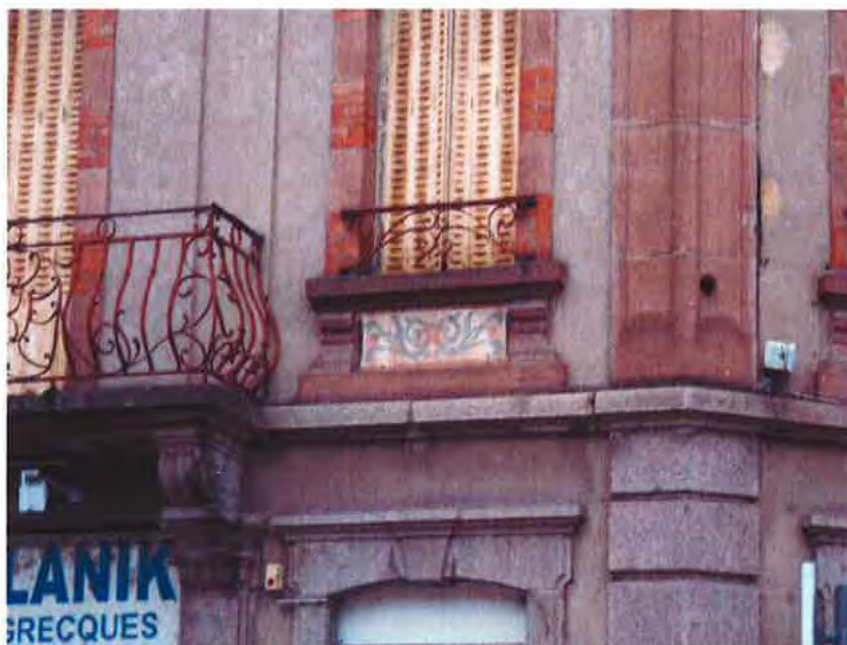
Photo 109 :

frise sous fenêtre premier niveau

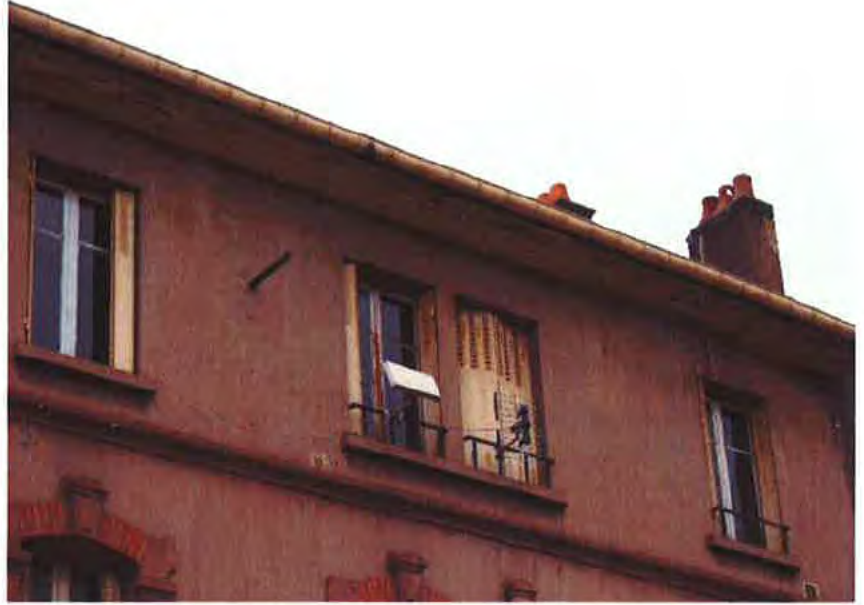
Photo 111 :

idem

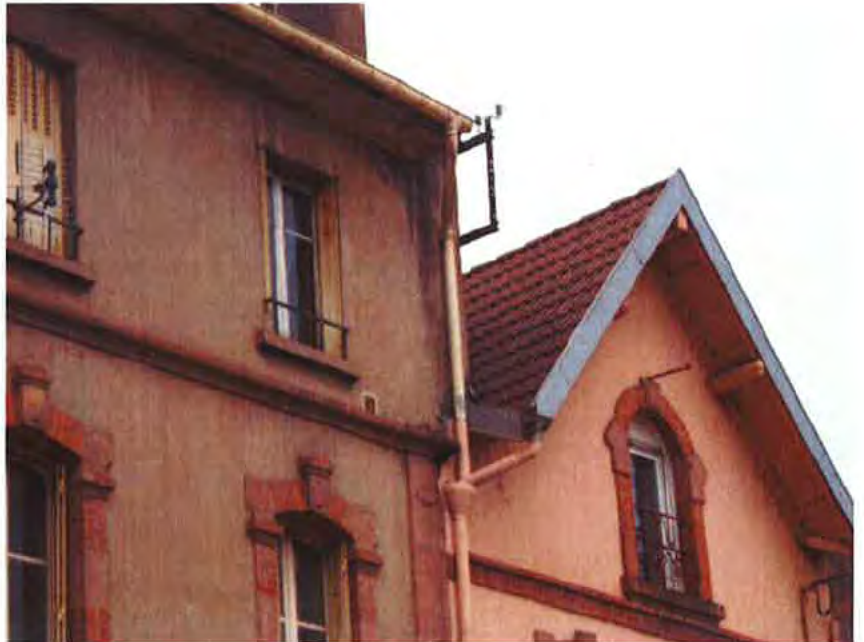
Photo 112 :

immeuble dans sa jonction avec immeuble
suivant

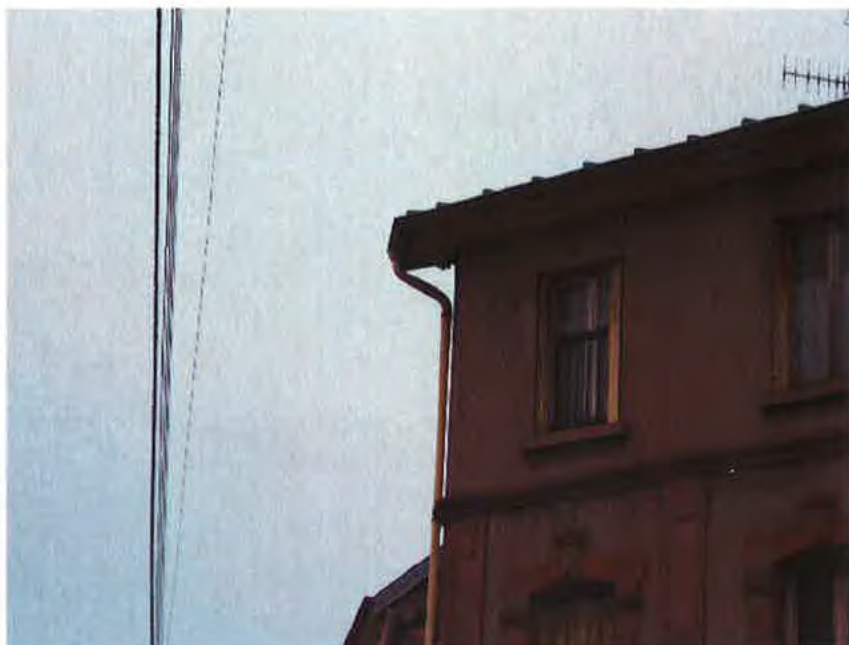
Photo 113 :

immeuble en partie gauche

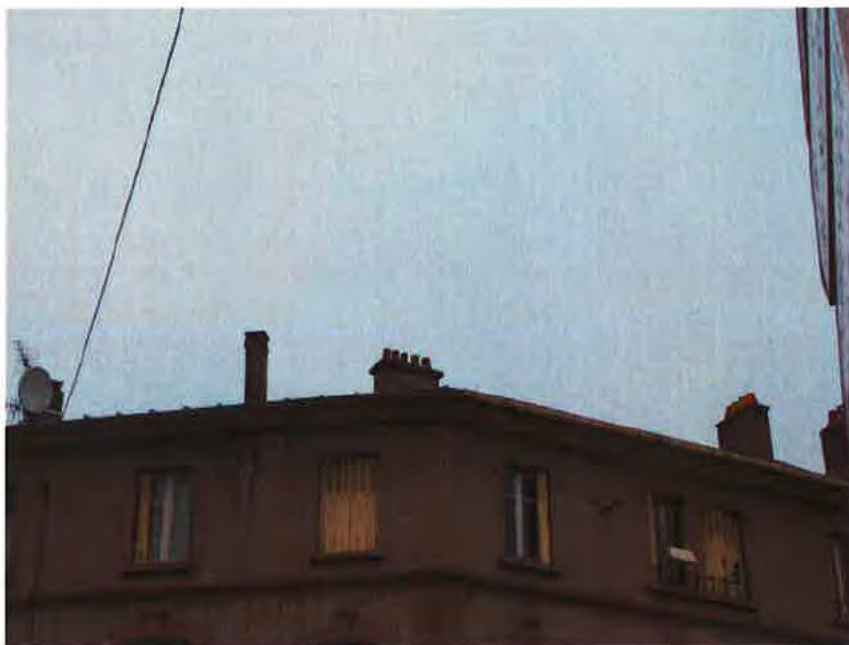
Photo 114 :

deuxième étage

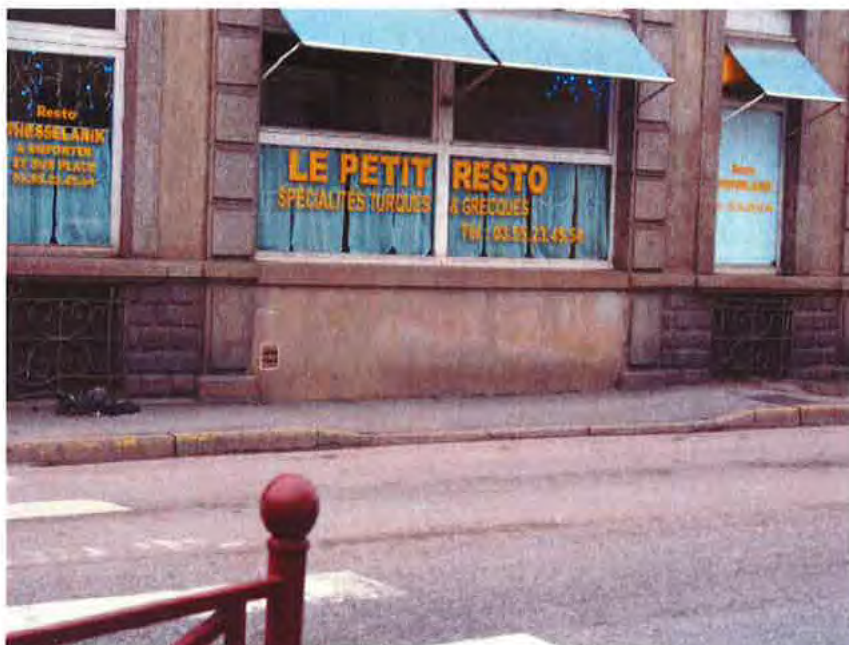
Photo 117 :

soubassement à hauteur local commercial

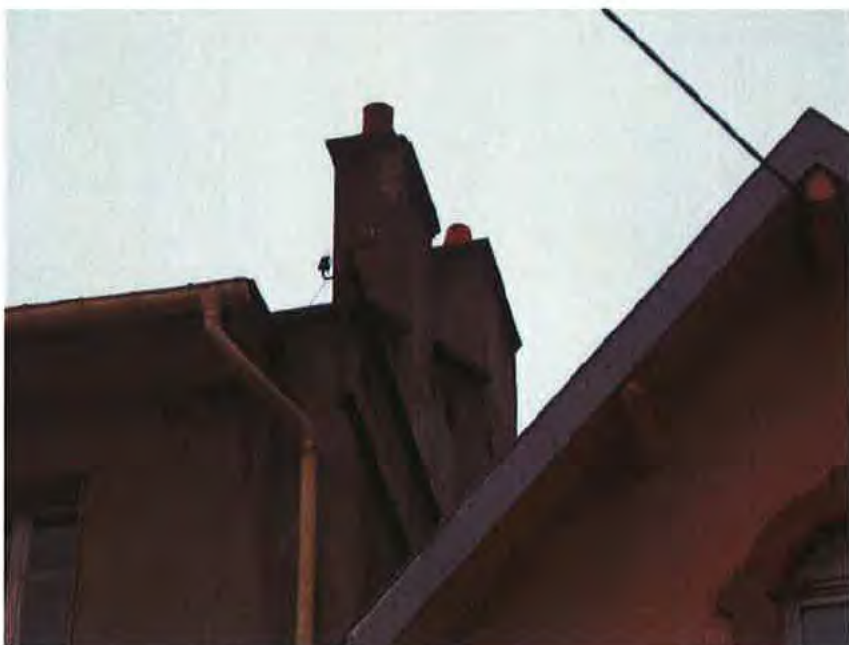
Photo 118 :

partie de pignon droit visible (donne sur rue Emile Haxo) ainsi que des cheminées
