PROCES-VERBAL DE CONSTAT

Dressé le JEUDI VINGT DEUX (22) OCTOBRE
DEUX MILLE QUINZE, à 08:30 HEURES

J'ai, **Brigitte DEFER** , **Huissier de justice associé auprès de la société professionnelle susnommée –**
fait les constatations suivantes à **SAINT DIE DES VOSGES, 72 Rue de la Bolle**

Conformément aux dites dispositions, je procède à la description de l'appartement sis à **SAINT DIE DES VOSGES, 72 Rue de la Bolle** comprenant :

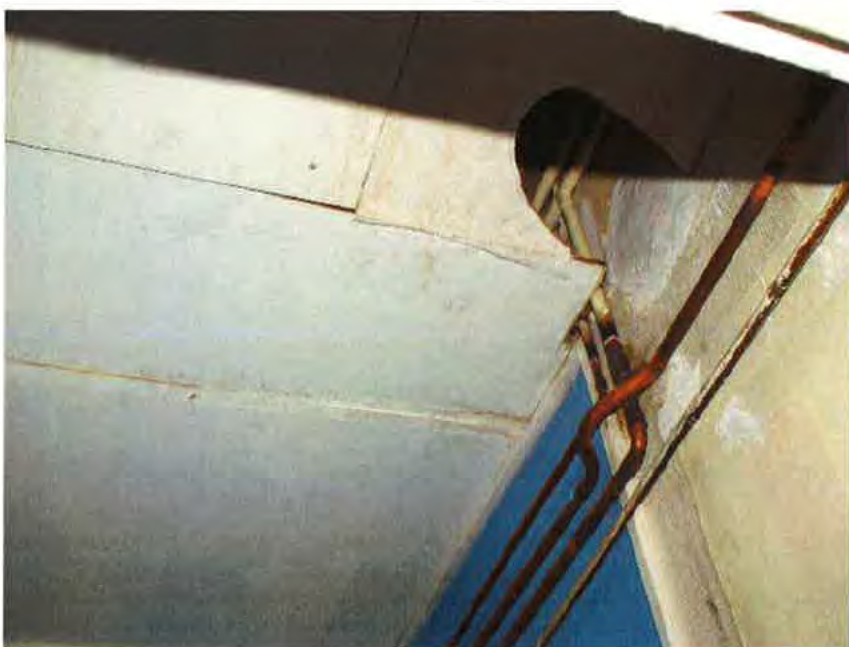
Photo 6 :

plafond de cet espace

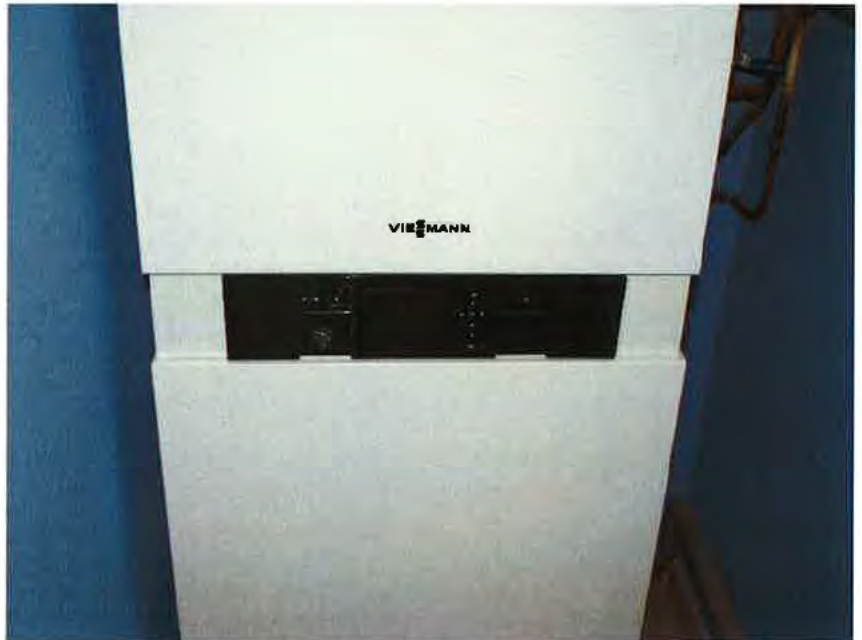
Photo 8 :

chaudière alimentant l'appartement -
chauffage et production eau chaude

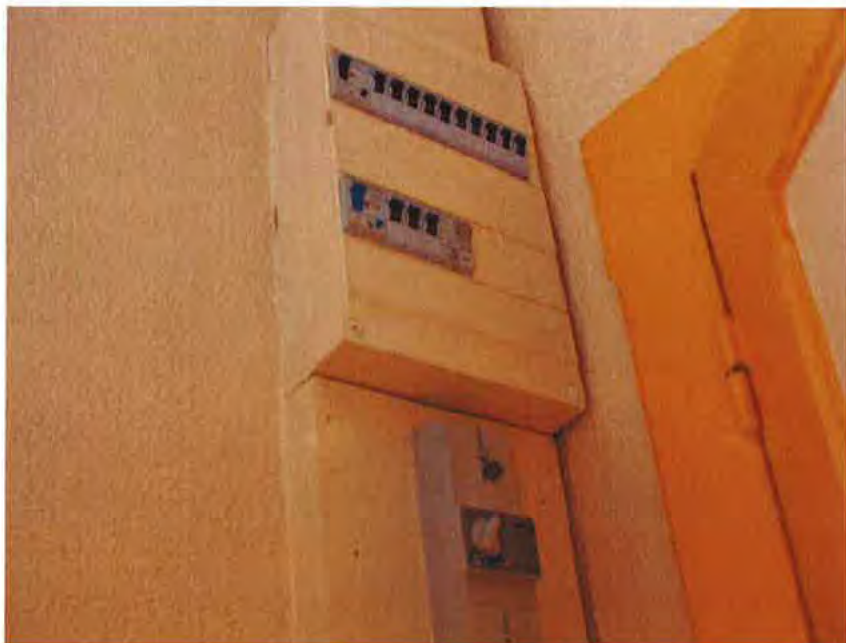
Photo 19 :

tableau électrique dans cette cuisine

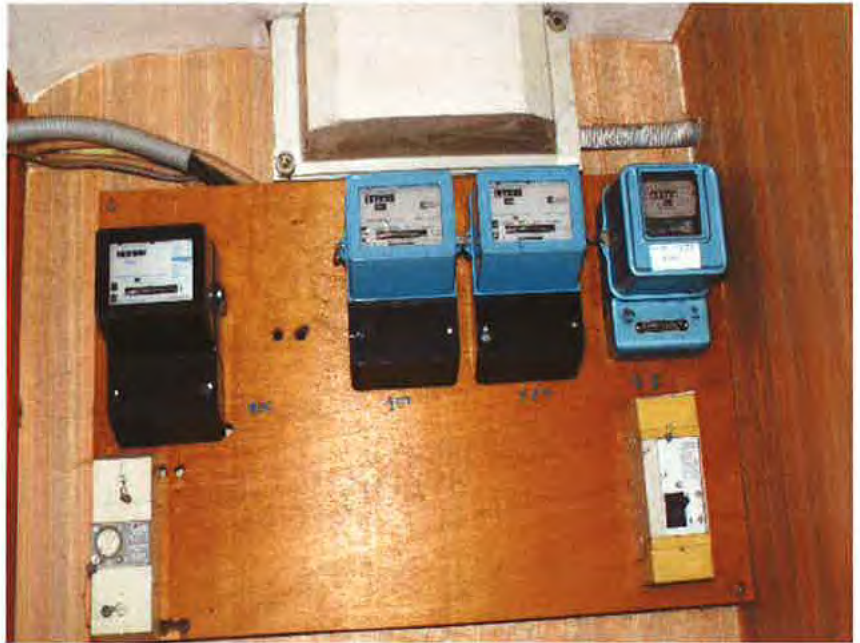
Photo 29 :

compteur électrique à hauteur de cette entrée

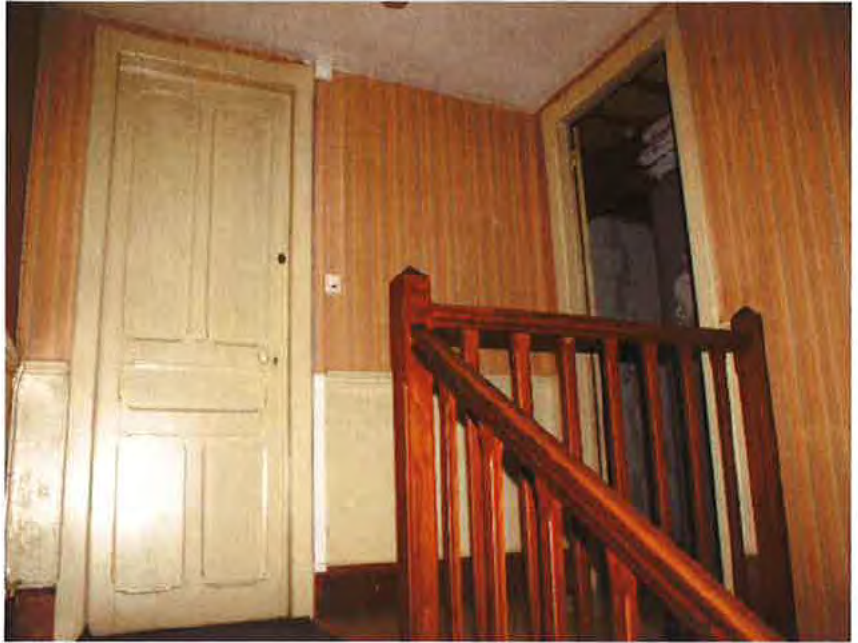
Photo 35 :

Avant l'accès greniers, une ouverture sur rue en demi-lune, châssis bois simple vitrage sans volet – palier accès grenier avec un plafond comprenant une peinture ternie et fissurée, un papier peint aux murs usagé et une peinture, au sol un linoléum sur un plancher et des plinthes bois – un point lumineux

palier avant greniers

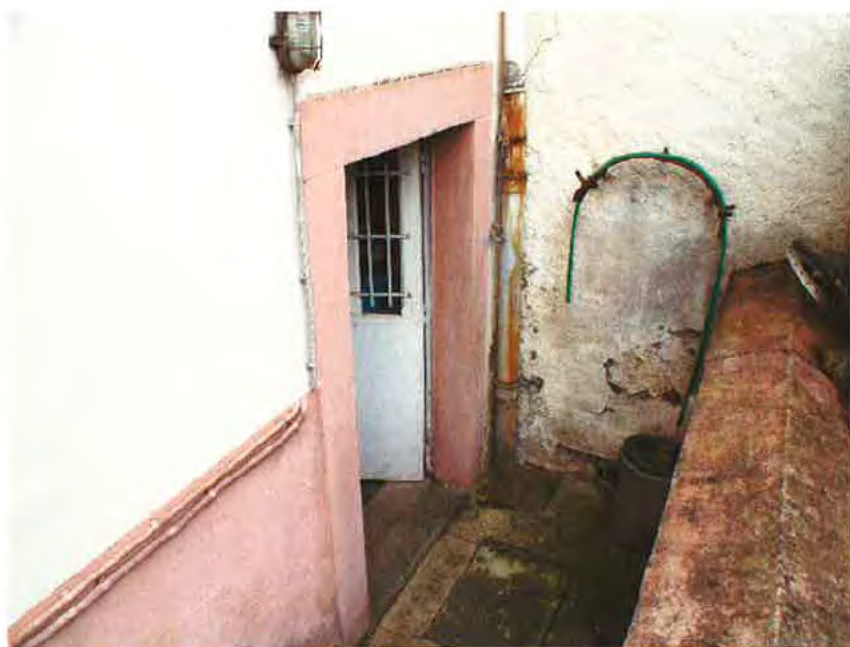
Photo 46 :

A noter en façade arrière un mur séparatif avec l'immeuble numéro 74 – mur présent à hauteur de l'accès sur terrain – ce mur est peint côté immeuble numéro 72 mais il convient de remarquer la présence d'une fissure descendante depuis la partie haute de ce mur jusqu'au sol – la peinture de ce mur en partie basse comporte des éclats

mur au droit de cet accès séparatif avec
immeuble numéro 74

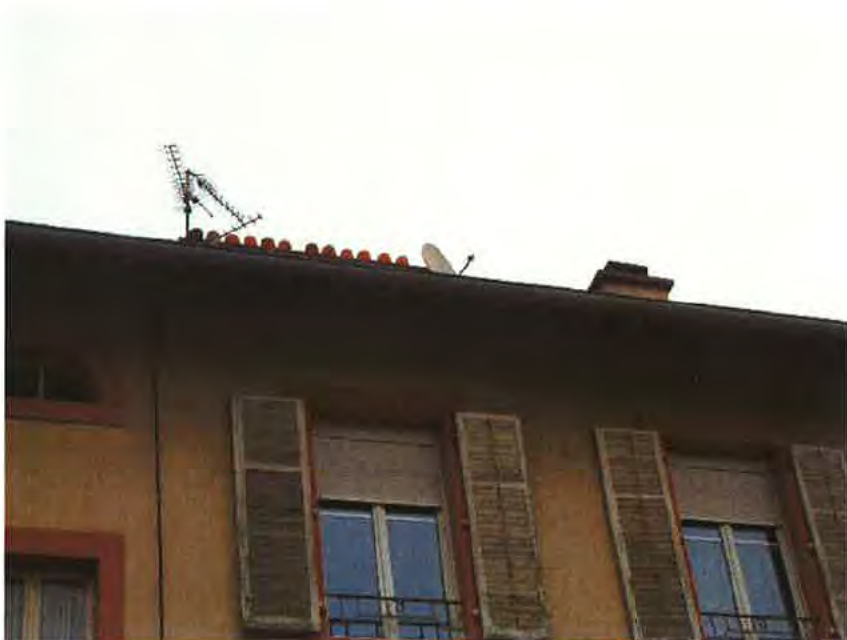
Photo 63 :

Cette façade comporte différentes fissures – il existe une importante fissure descendante depuis la rive de toit jusqu'au boîtier gaz, fissure se démembrant et comprise entre deux descentes des eaux pluviales, celle de l'immeuble et celle de l'immeuble suivant

fissure affectant cet immeuble en partie gauche
