## **PROCES VERBAL DE CONSTAT**

## PROCES-VERBAL DE CONSTAT

Dressé le JEUDI VINGT (20) AOUT  
DEUX MILLE QUINZE, à 08:30 HEURES

Conformément aux dites dispositions, je procède à la description de l'immeuble sis 16 Rue Basse à LUBINE (Vosges), comprenant :

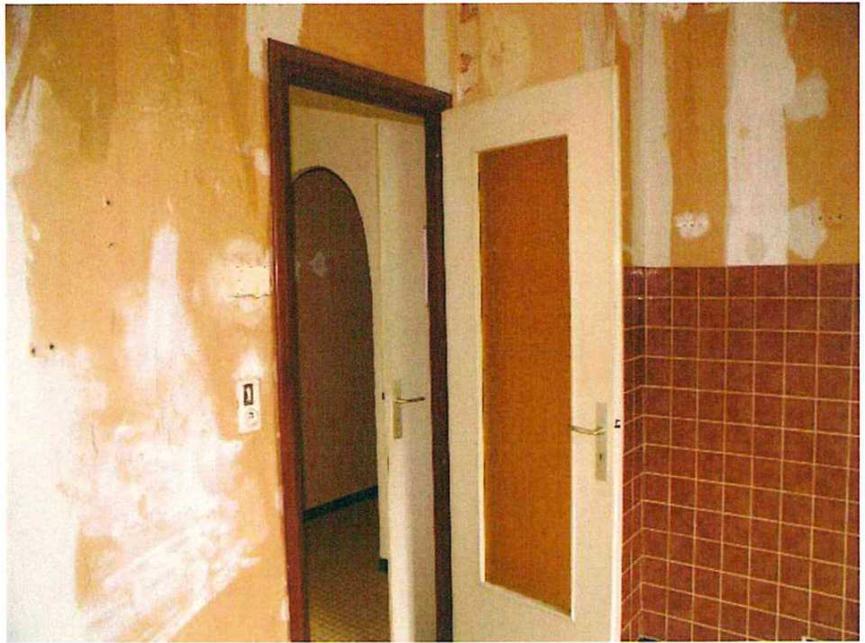
Photo 7 :

accès cuisine

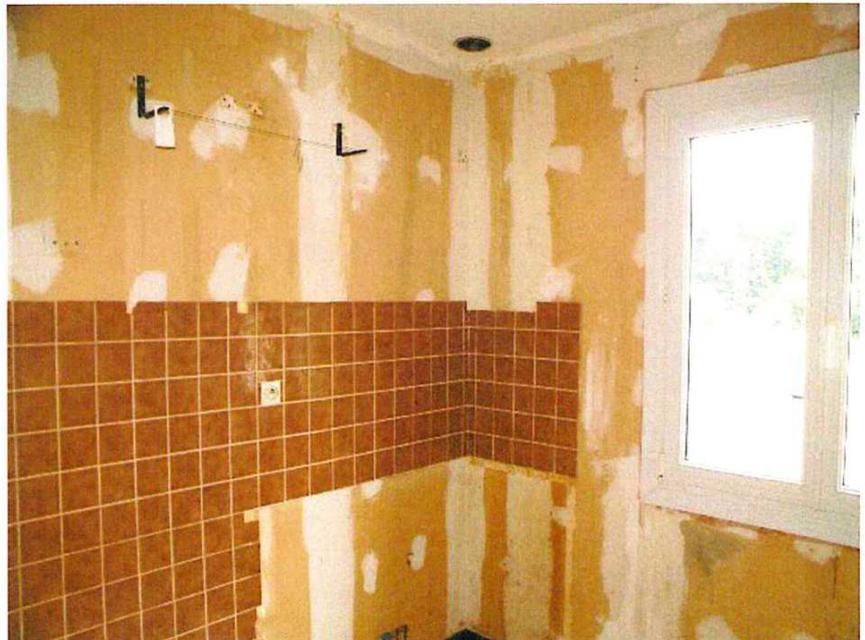
Photo 8 :

cuisine

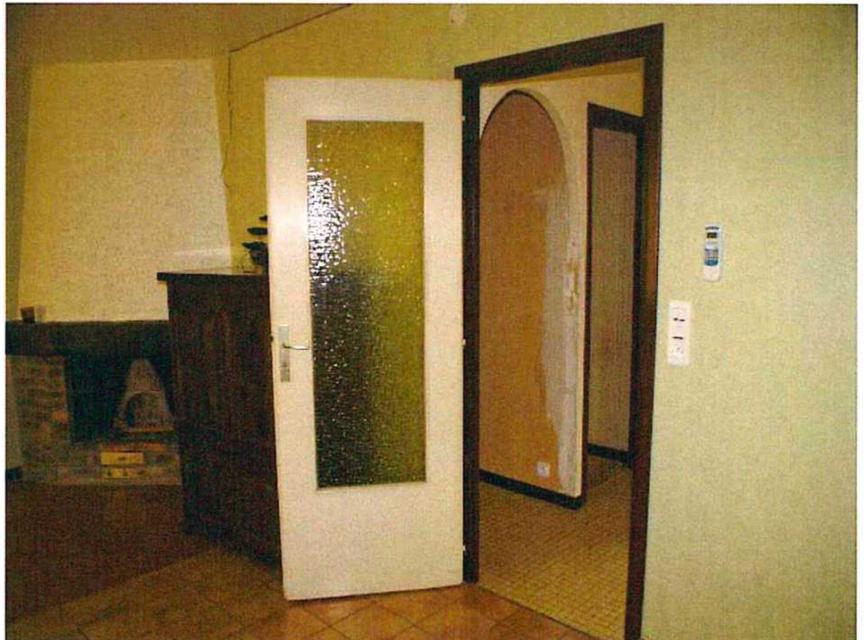
Photo 10 :

accès séjour-salon

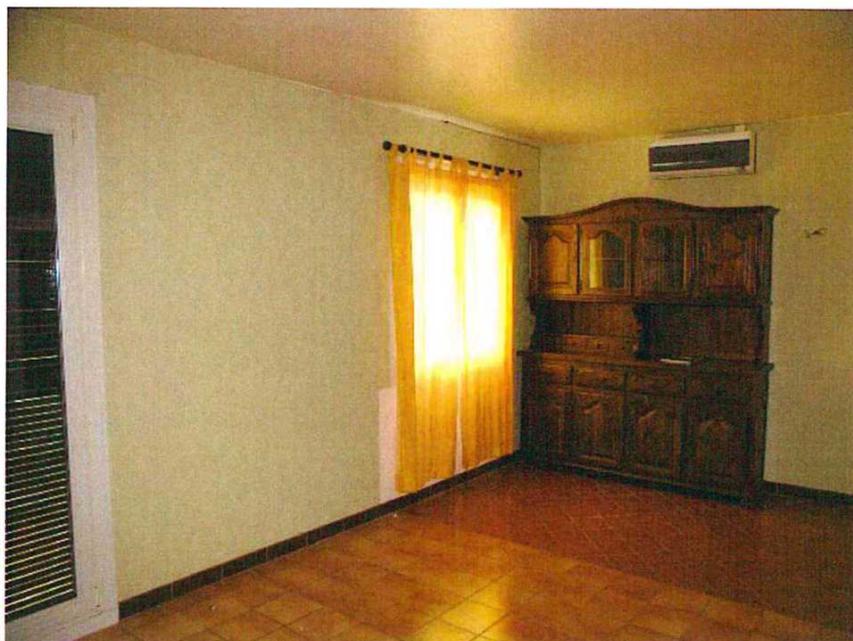
Photo 11 :

salon-séjour

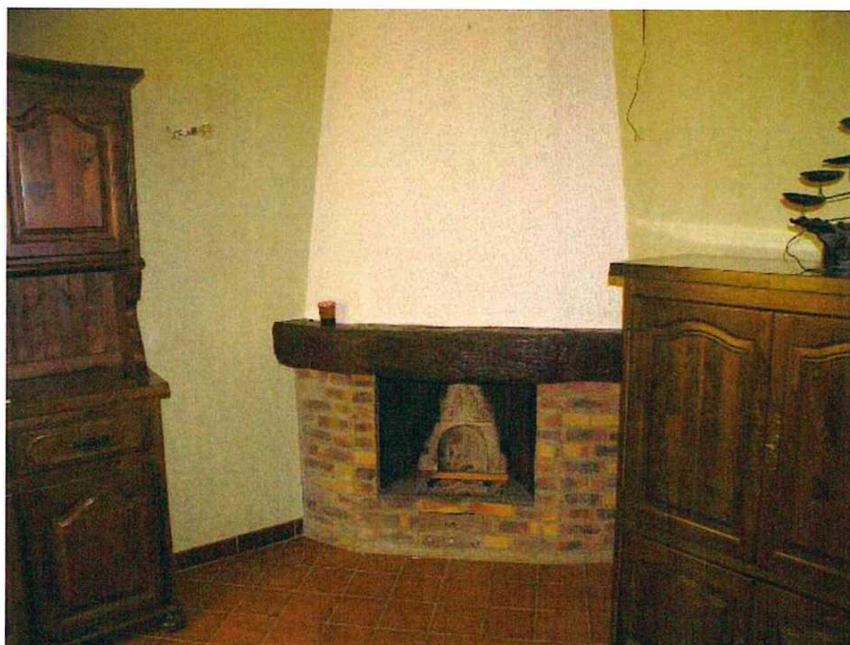
Photo 12 :

cheminée dans cet espace

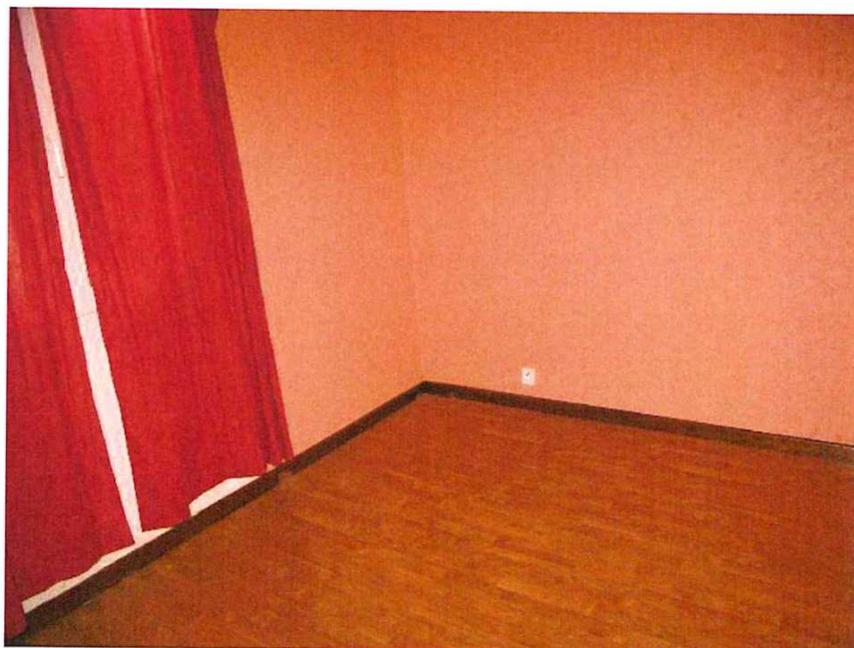
Photo 14 :

chambre en façade arrière

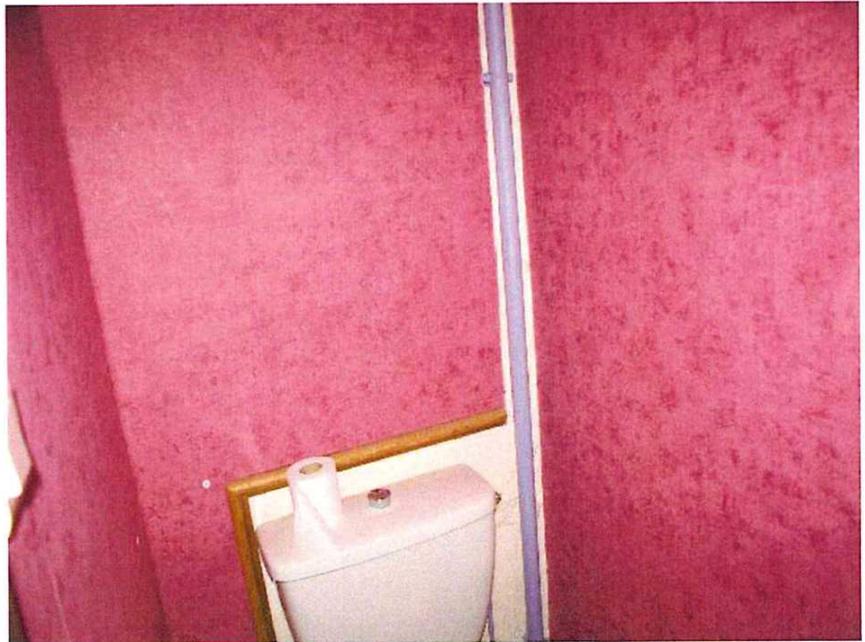
Photo 16 :

toilettes

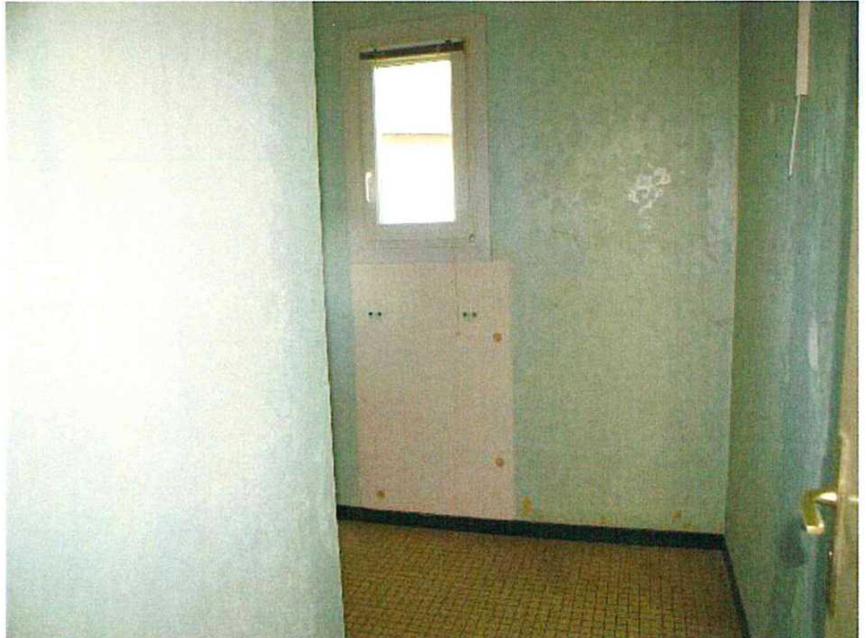
Photo 18 :

accès salle de bains

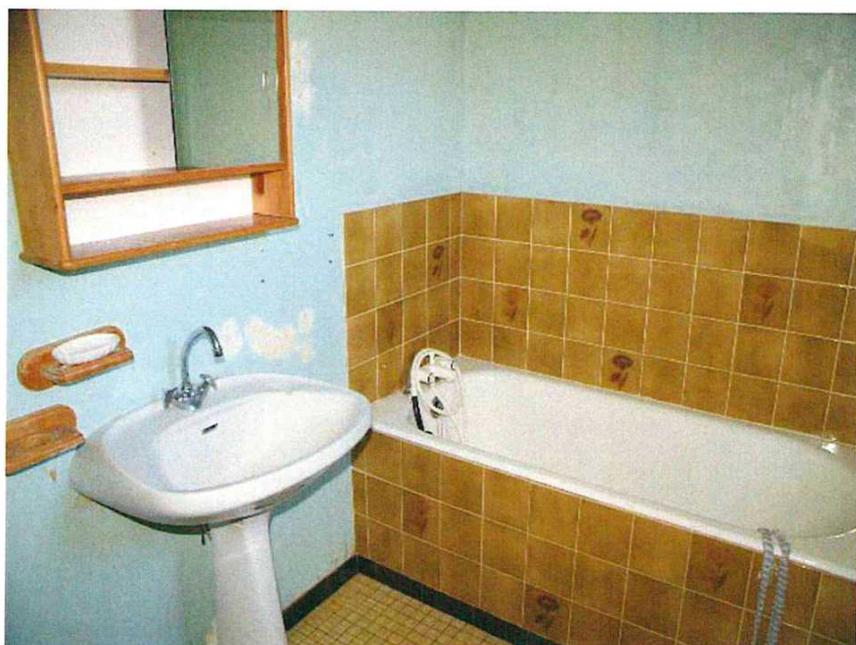
Photo 19 :

salle de bains

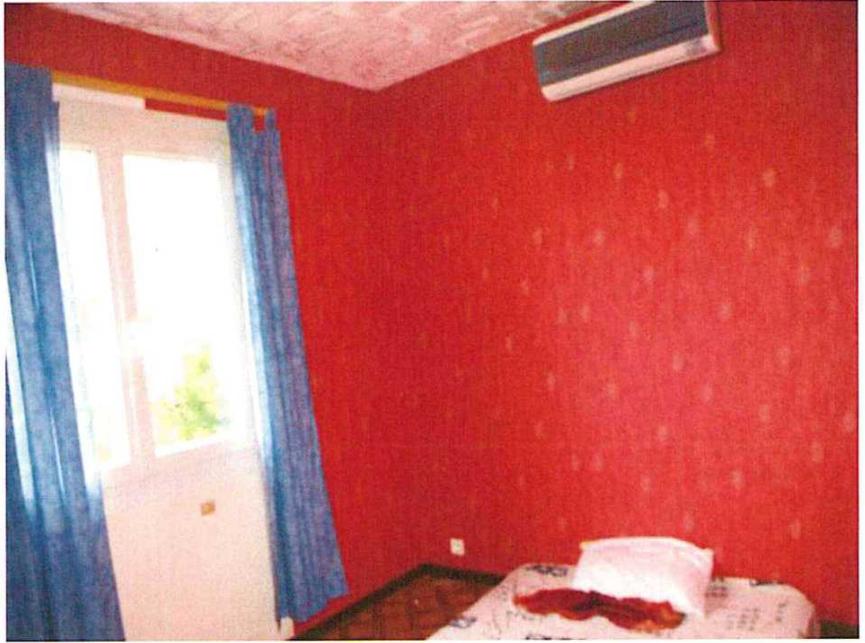
Photo 21 :

chambre en façades avant et droite

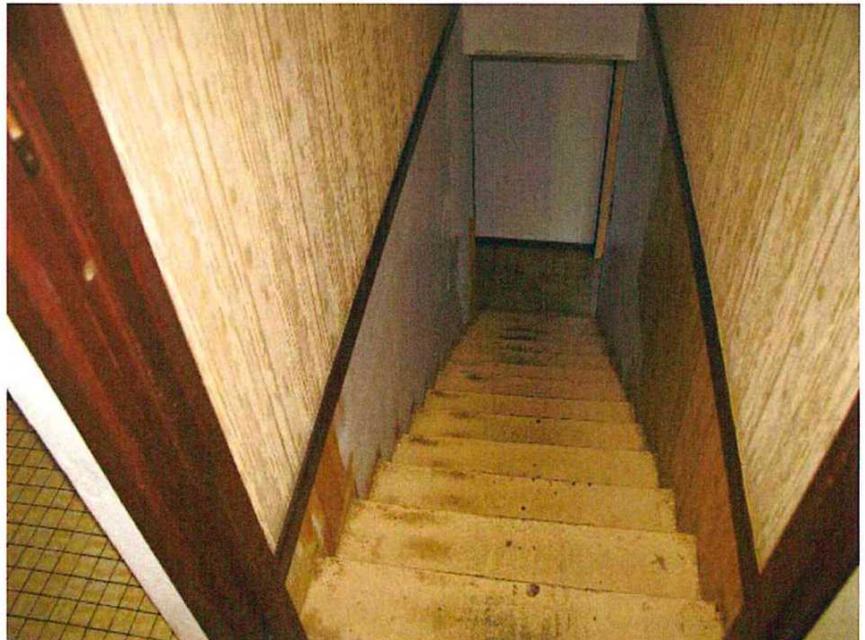
Photo 24 :

accès sous-sol

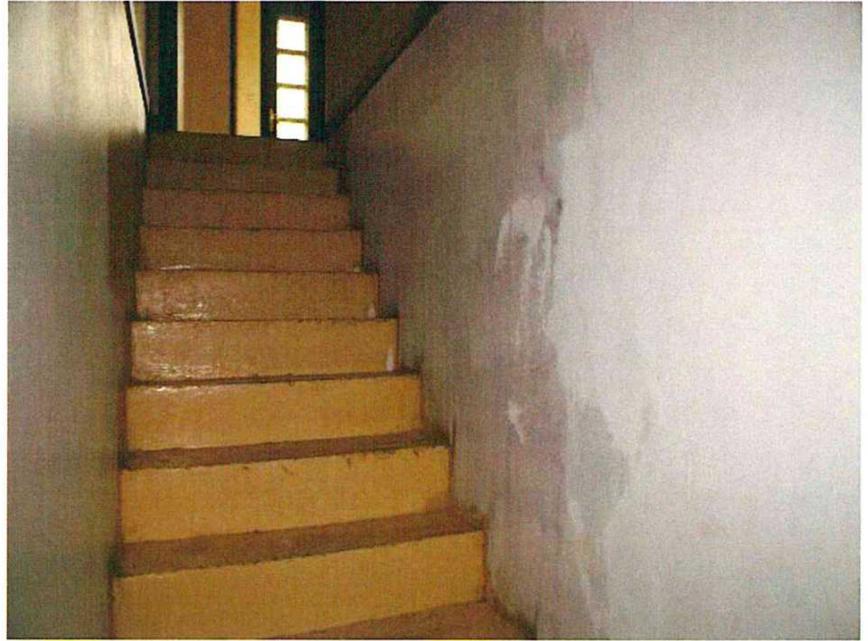
Photo 27 :

escalier de cet accès

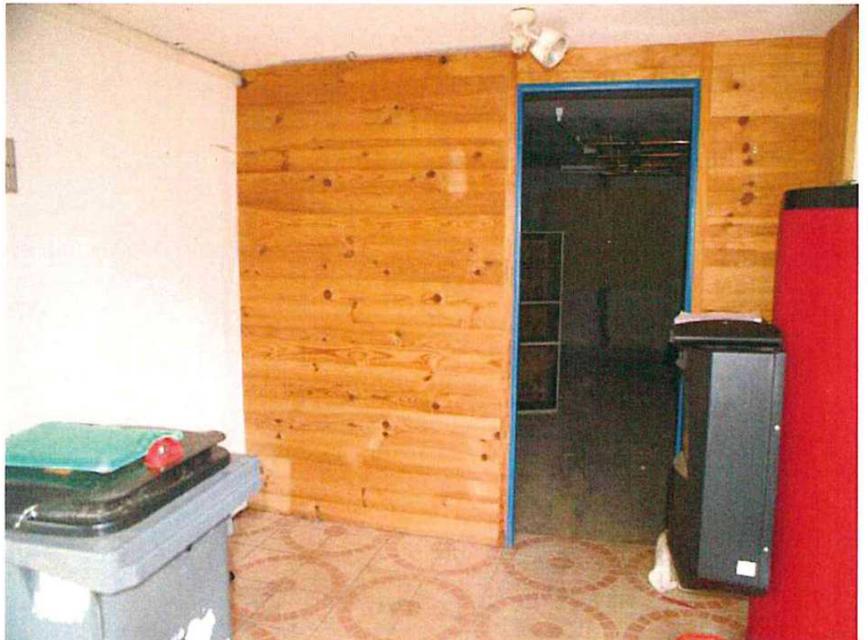
Photo 28 :

sas d'entrée façade avant - sous-sol

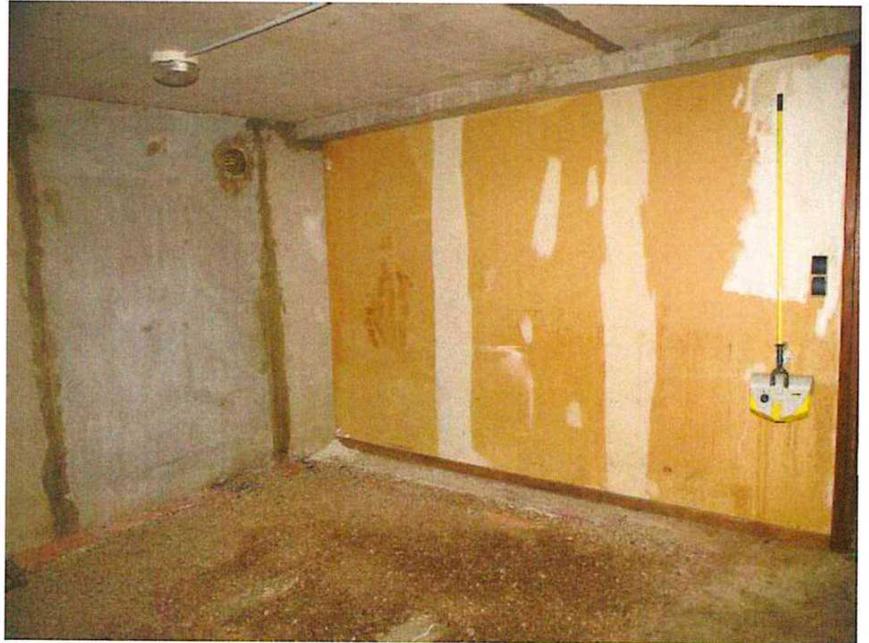
Photo 32 :

cave à la suite de l'atelier

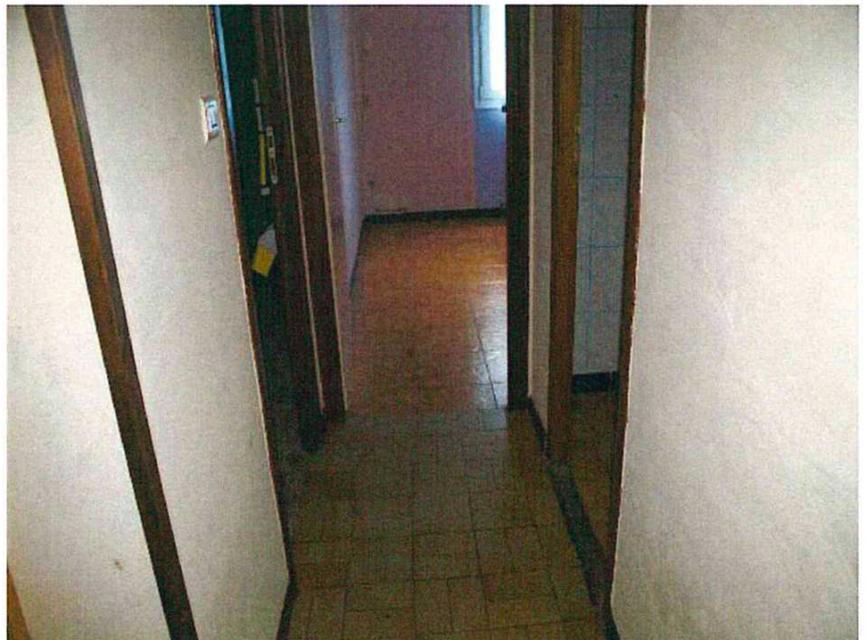
Photo 34 :

petit dégagement en sous-sol

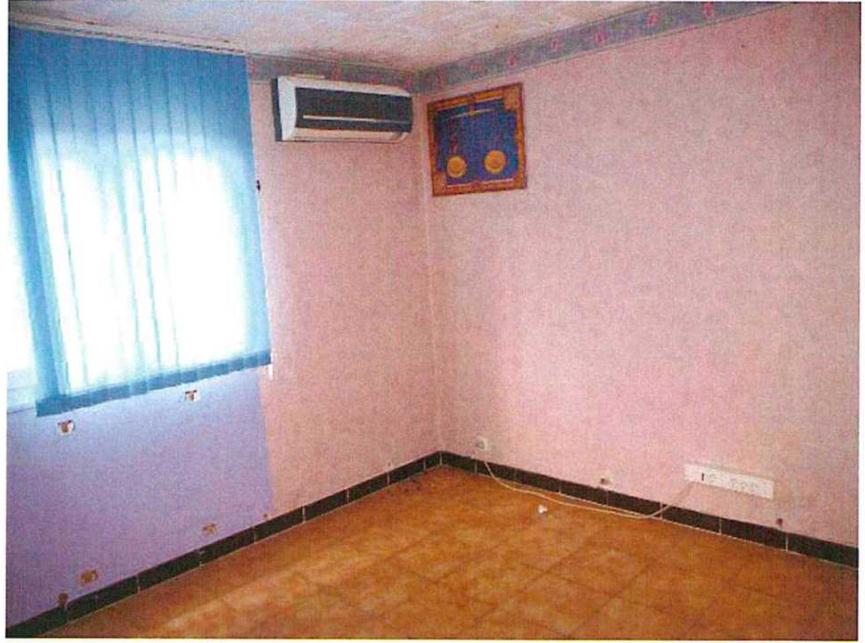
Photo 35 :

chambre sous-sol - façade arrière

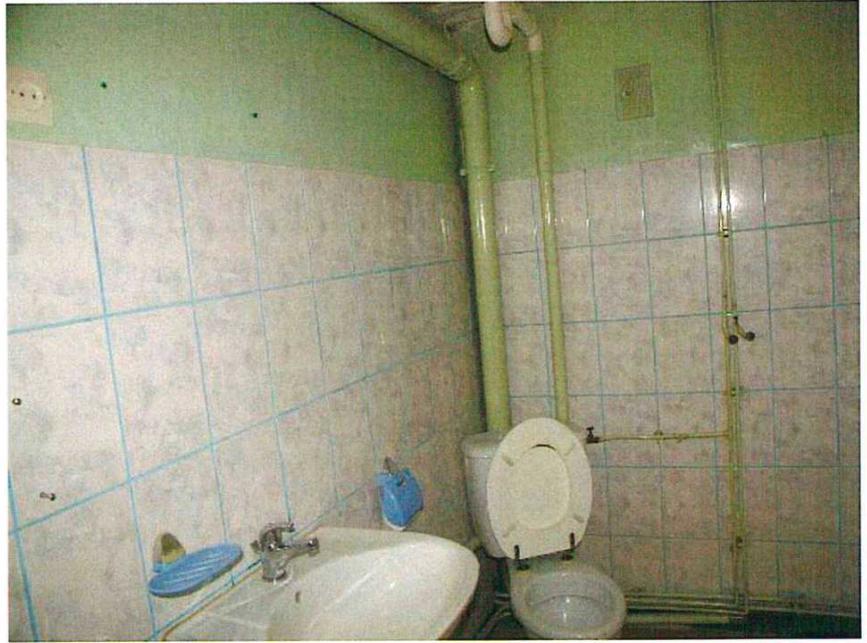
Photo 37 :

toilettes en sous-sol

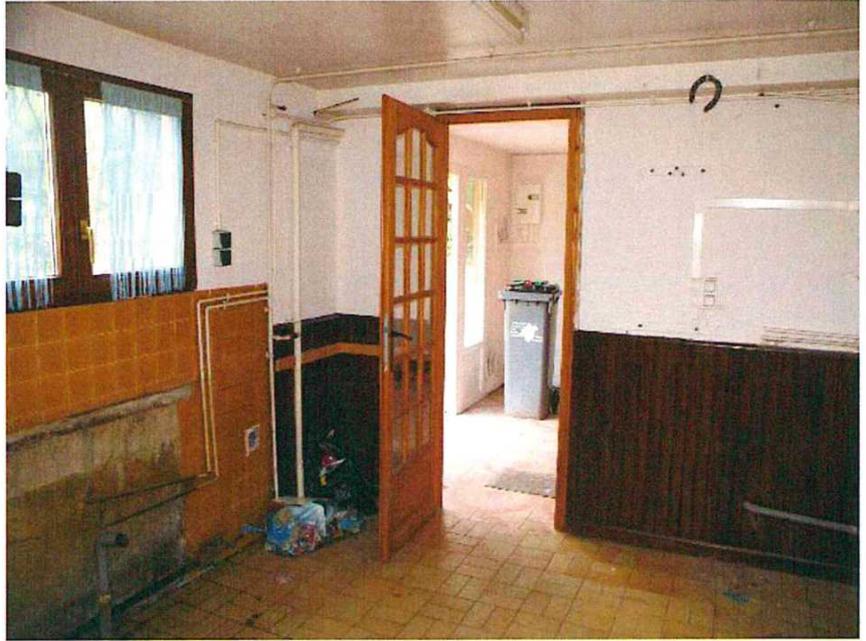
Photo 39 :

cuisine en sous-sol

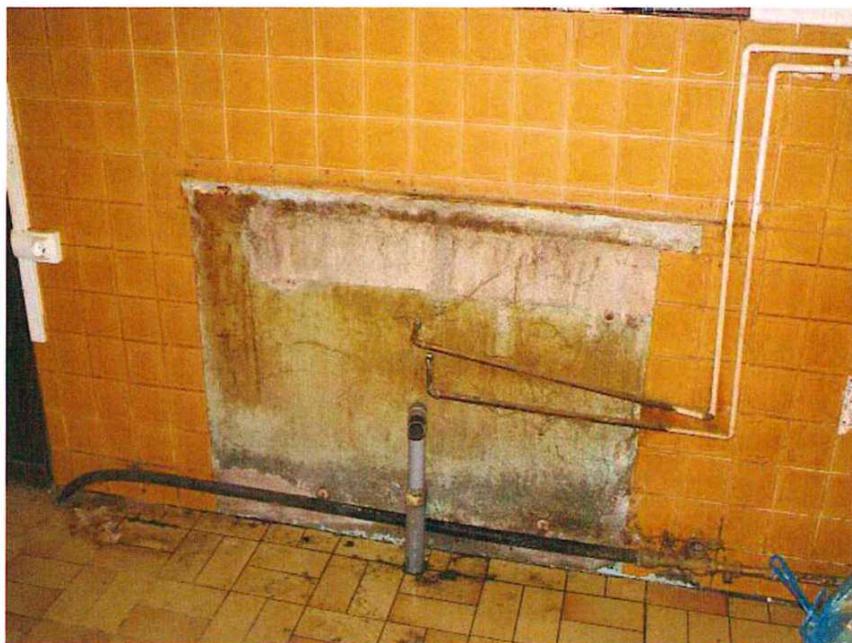
Photo 41 :

emplacement évier et son meuble dans cette cuisine

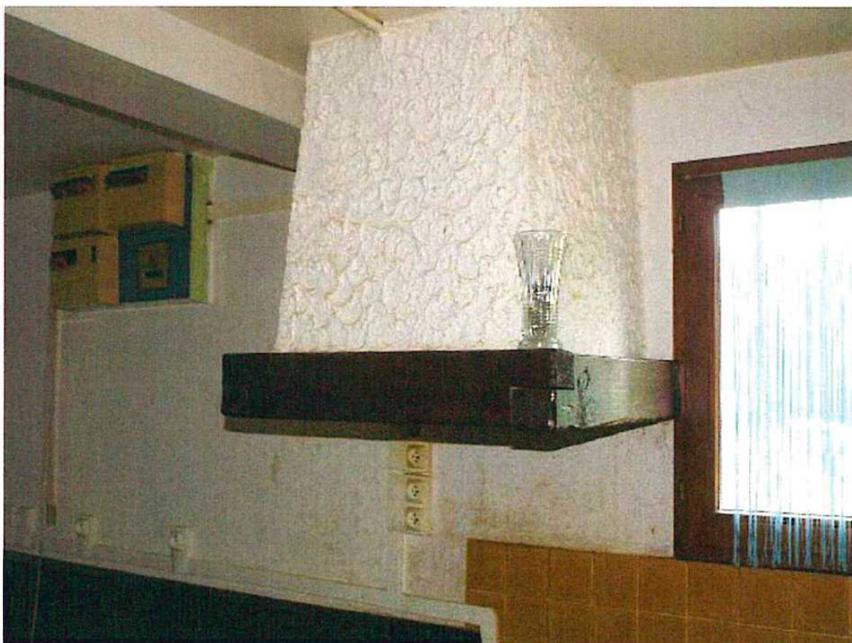
Photo 42 :

hotte

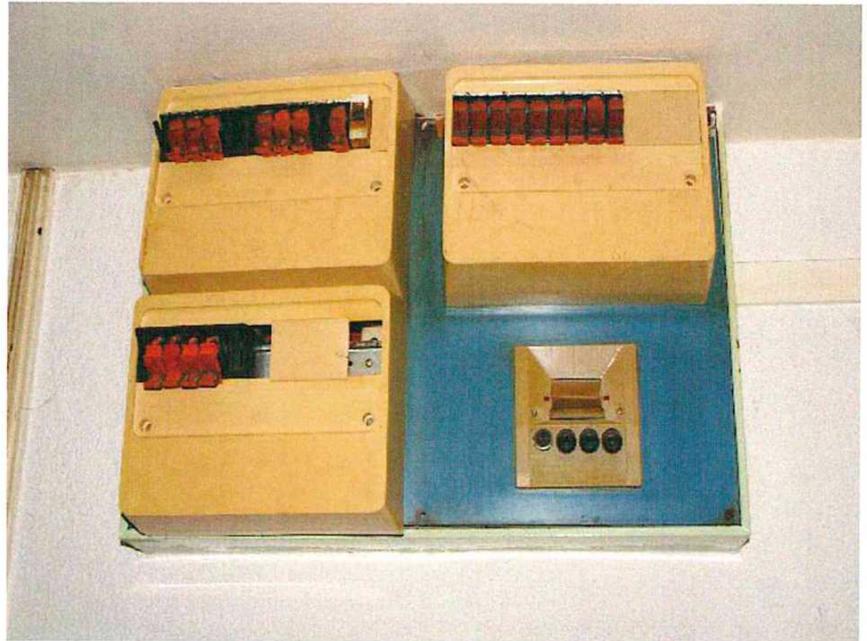
Photo 43 :

tableau électrique avec fusibles

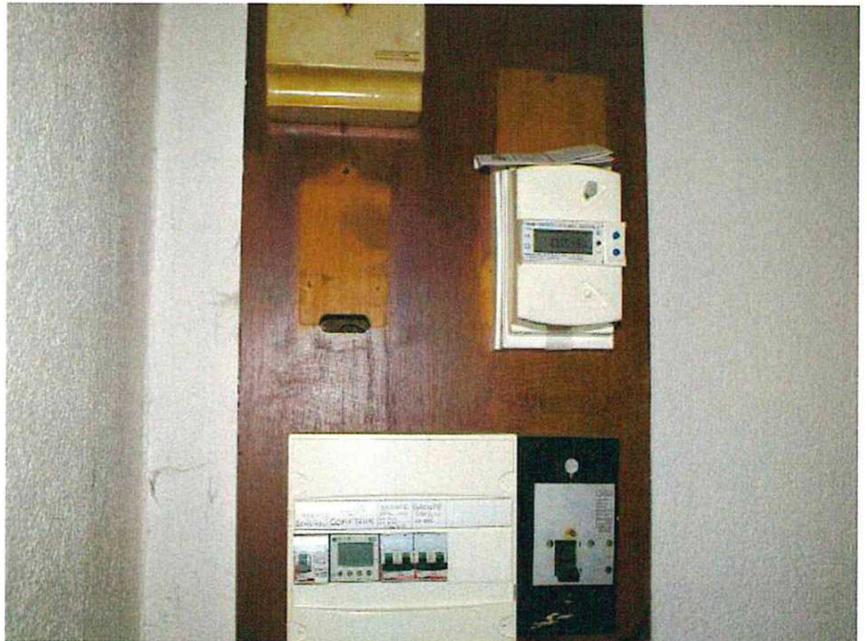
Photo 44 :

tableau électrique avec compteur et disjoncteur - toujours en sous-sol dans la cuisine

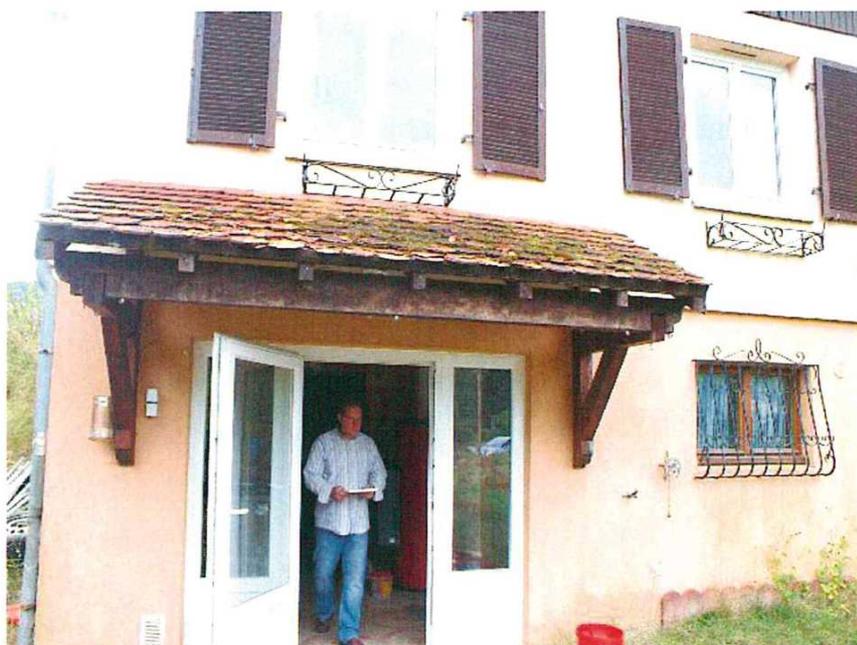
Photo 45 :

accès en sous-sol en façade avant

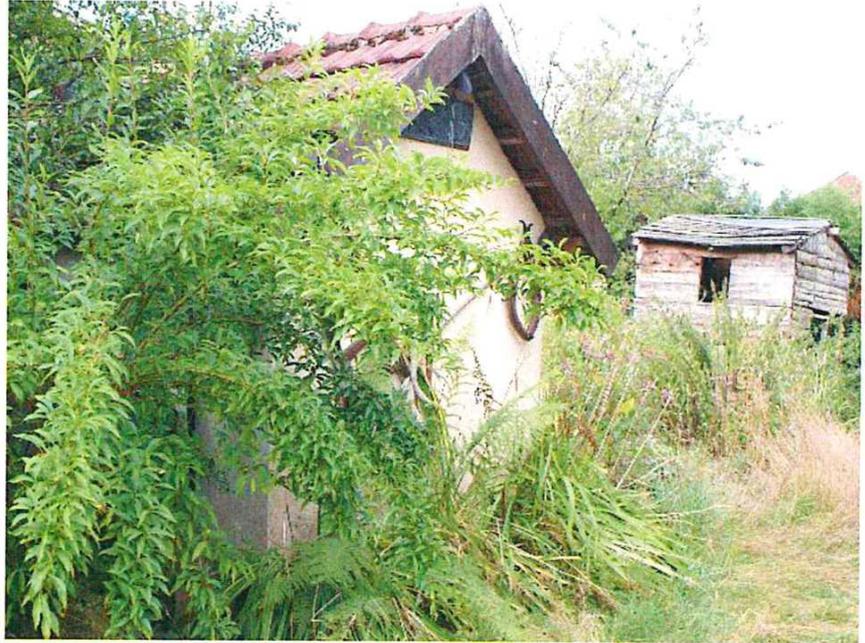
Photo 47 :

petite cabane de jardin en dur sur terrain

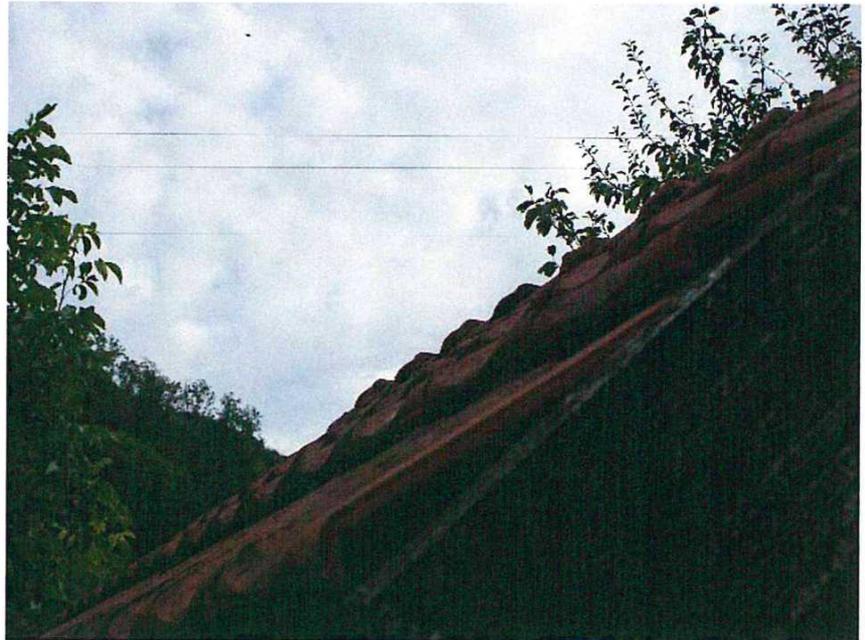
Photo 49 :

toit de celle-ci

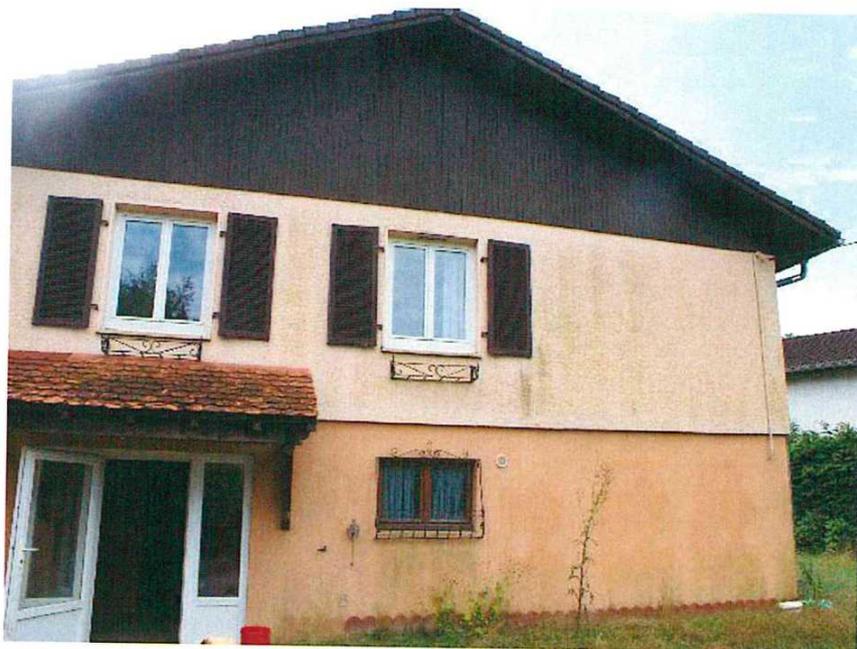
Photo 51 :

La façade avant comporte un crépi à hauteur du premier niveau et une peinture pour la partie sous-sol – ces deux revêtements comportent des coulures notamment de mousse ainsi que des fissures – en partie supérieure de cette façade avant, un bardage bois – rives de toit bois

façade avant de l'immeuble

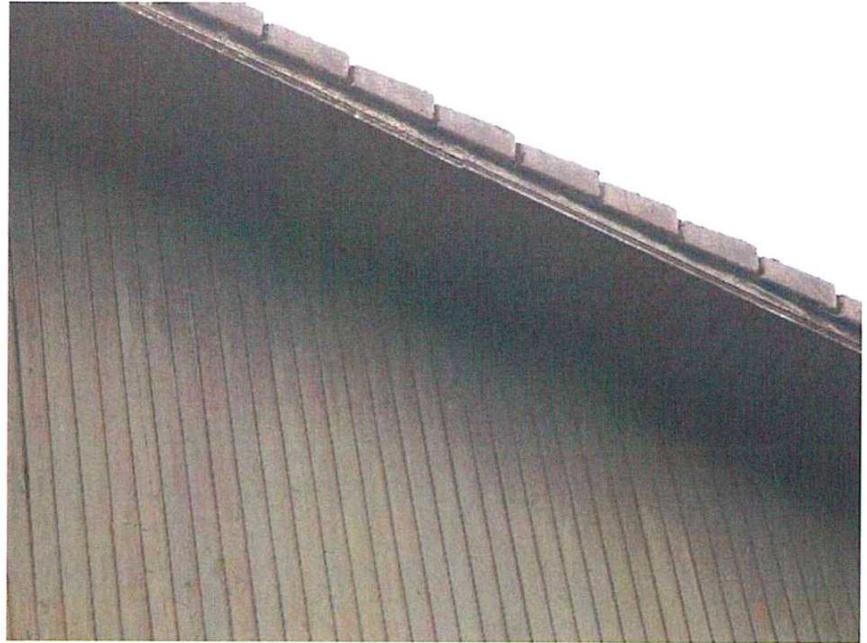
Photo 53 :

bardage supérieur sur cette façade avant

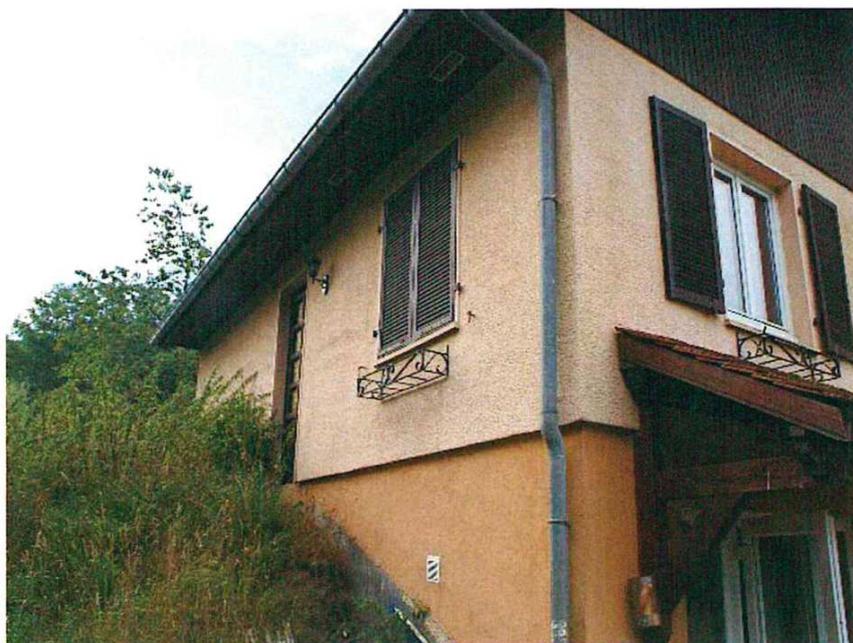
Photo 55 :

En façade gauche, même constitution que celle avant, savoir, crépi peint à hauteur du premier niveau, peinture pour le sous-sol – une descente des eaux pluviales en zinc en arrête de mur à droite et une gouttière zinc, manifestement sans désordre – rive de toit bois avec grilles d'aération

façade gauche de l'immeuble

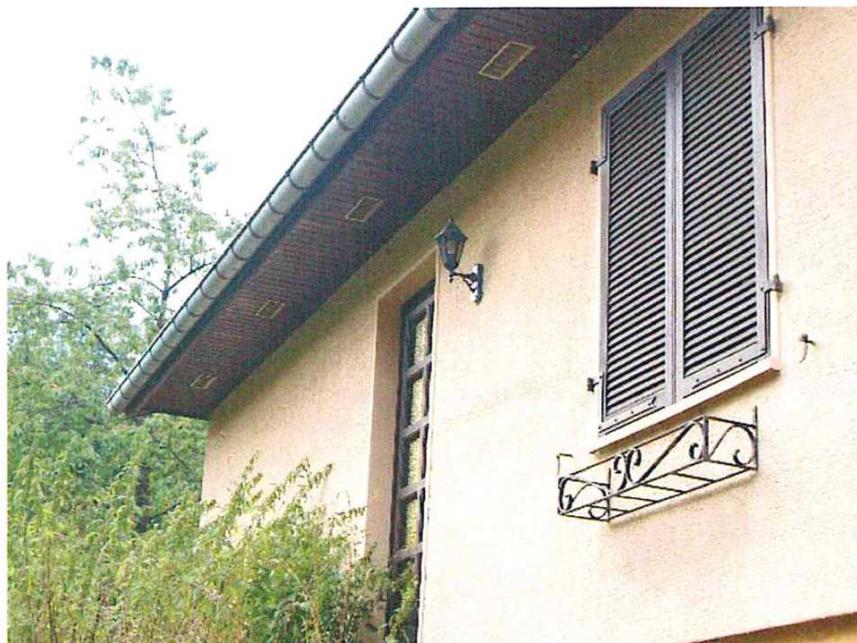
Photo 57 :

rive de toit et gouttière en façade gauche

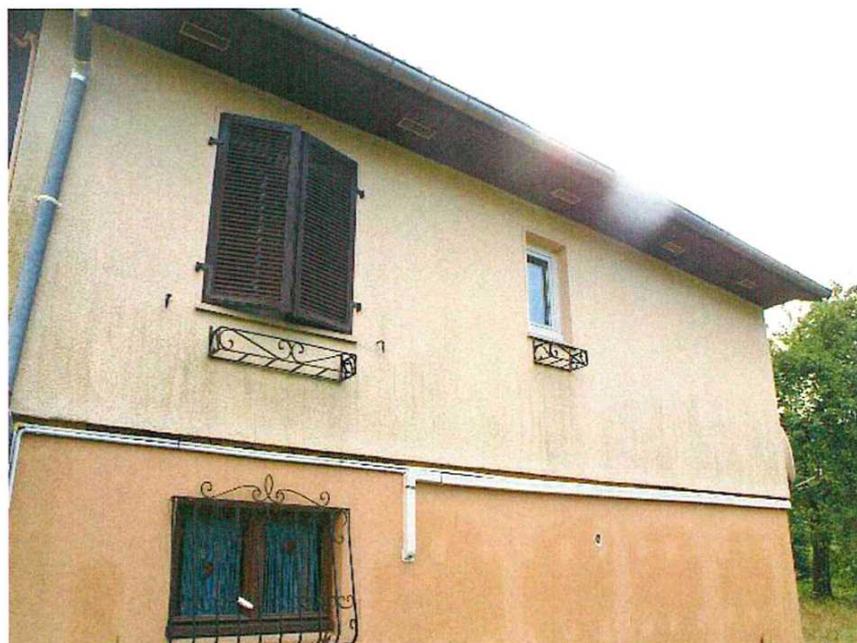
Photo 58 :

La façade droite de la maison est à l'identique, crépi peint avec coulures pour le premier niveau, pour le sous-sol, mur peint comprenant de nombreuses fissures – rive de toit bois avec différentes grilles d'aération – une gouttière en zinc et une descente des eaux pluviales en zinc, rafistolée, en arrête gauche du mur

façade droite

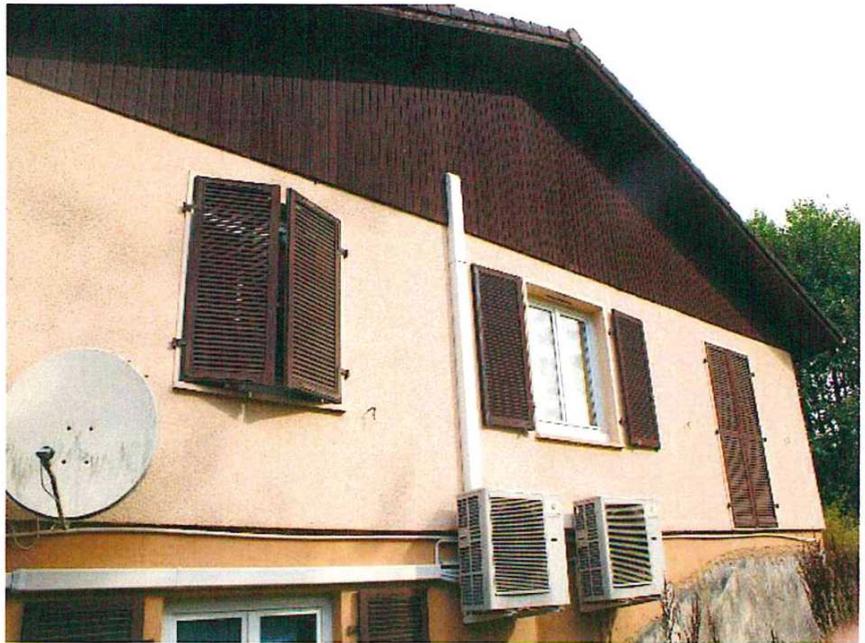
Photo 65 :

La façade arrière, constituée à l'identique que celle avant, savoir en partie supérieure un bardage bois, puis panneaux béton avec un crépi (coulures) en sous-sol peinture avec des petites fissures,

façade arrière

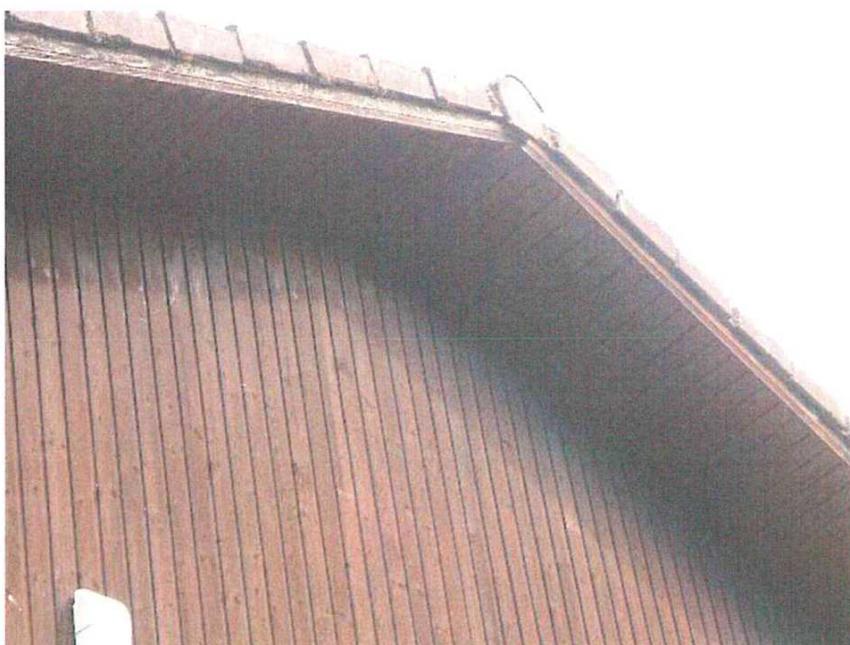
Photo 67 :

bardage supérieur en façade arrière

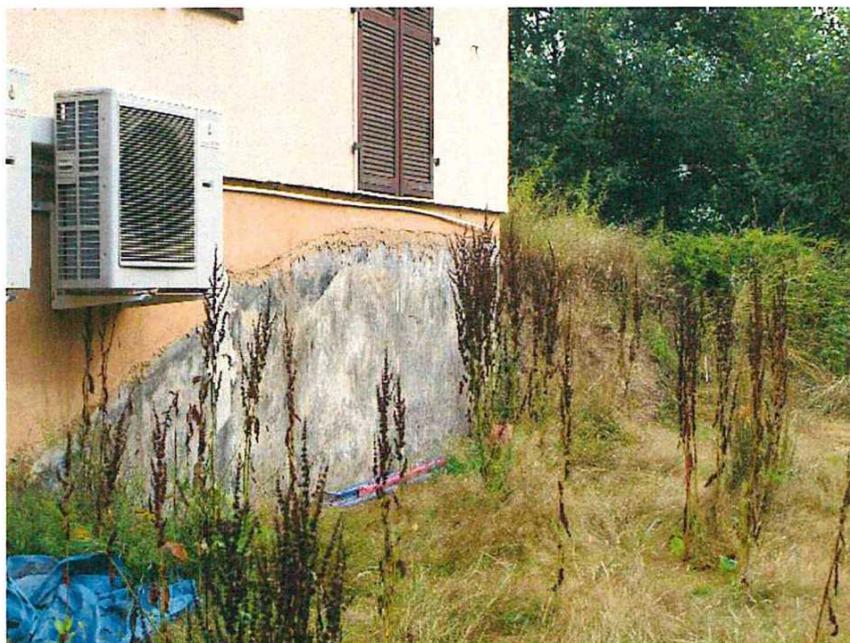
Photo 68 :

emplacement d'un ancien tas de terre qui prenait appui sur la façade

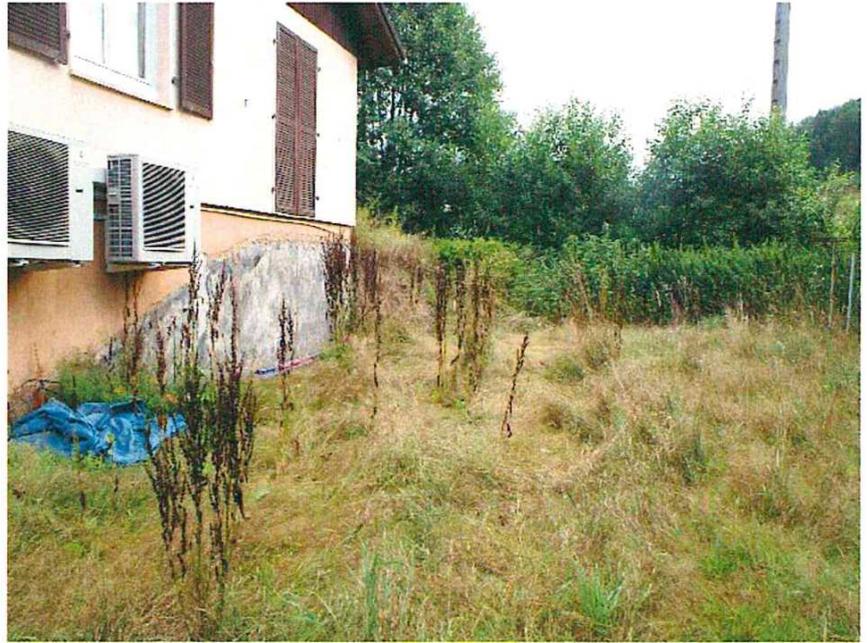
Photo 69 :

Le terrain dans son ensemble fait l'objet d'un défaut d'entretien, herbes hautes et orties.

terrain en partie arrière

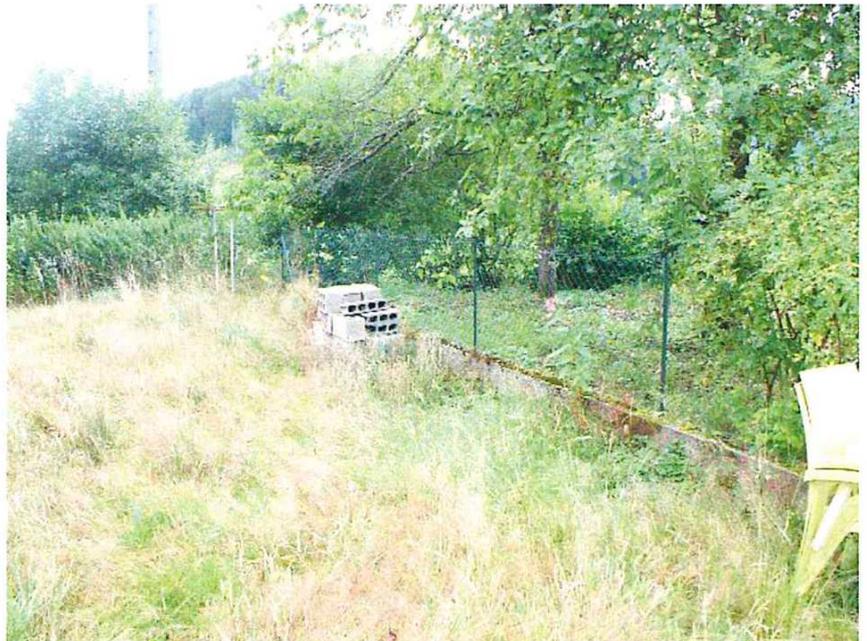
Photo 70 :

terrain en façade droite

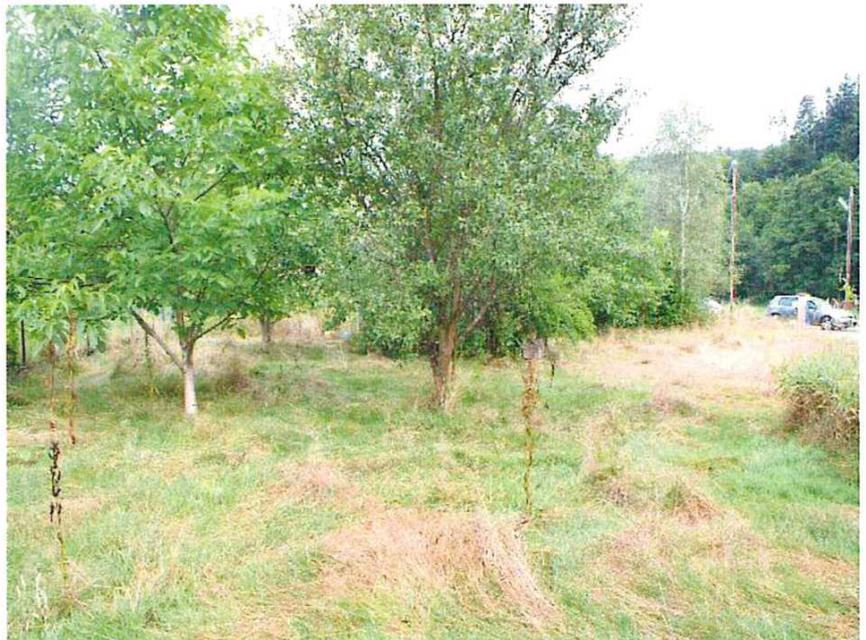
Photo 72 :

terrain en façade avant

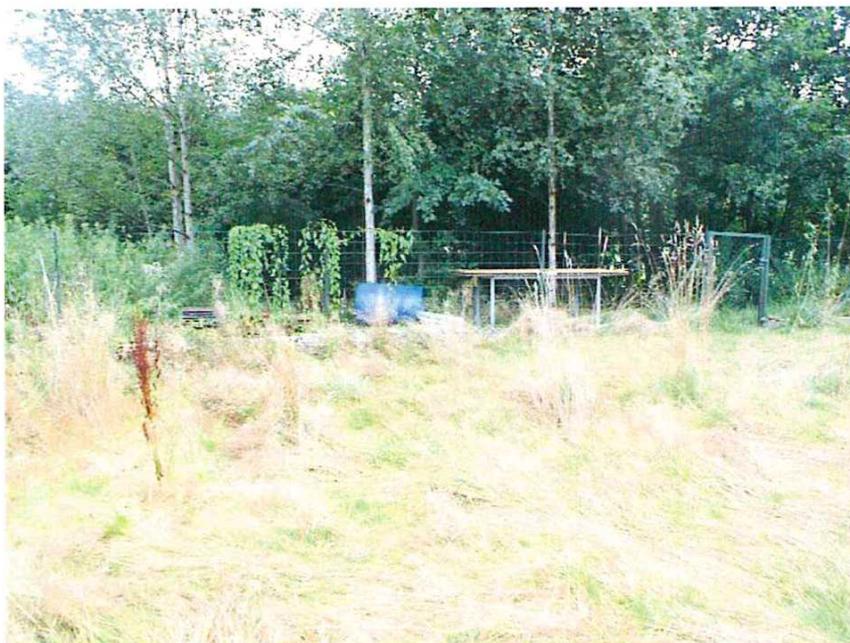
Photo 76 :

terrain en façade gauche

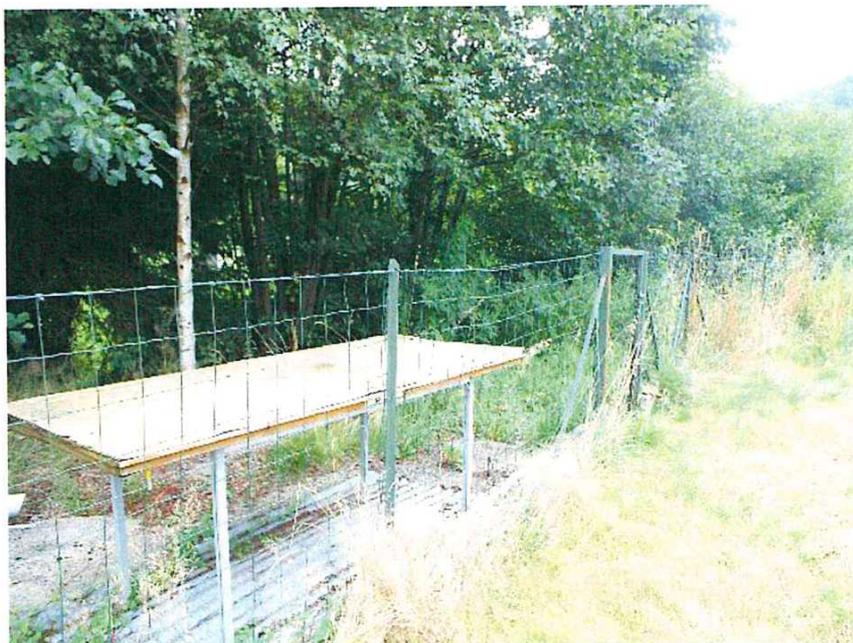
Photo 78 :

accès en façade gauche au ruisseau

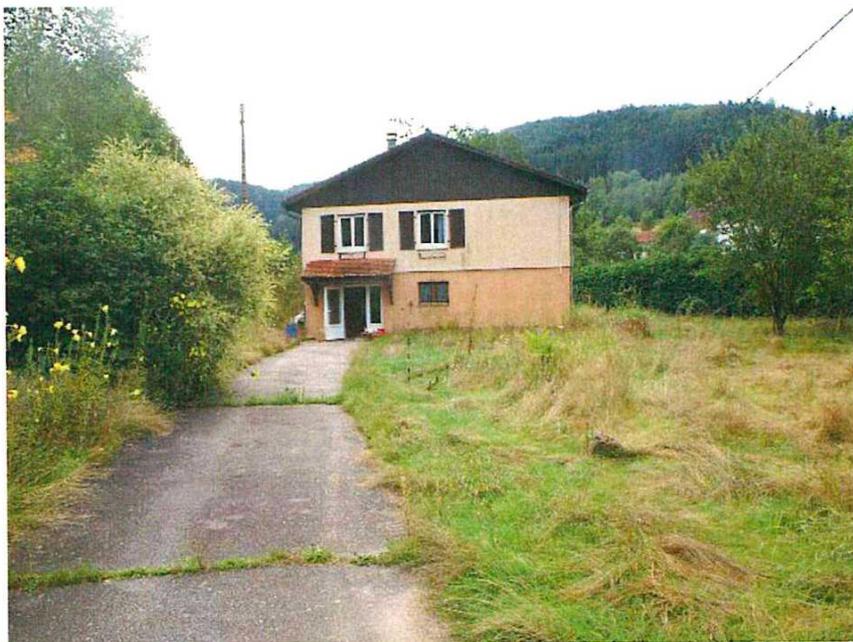
Photo 80 :

aspect immeuble au droit de son accès depuis la rue

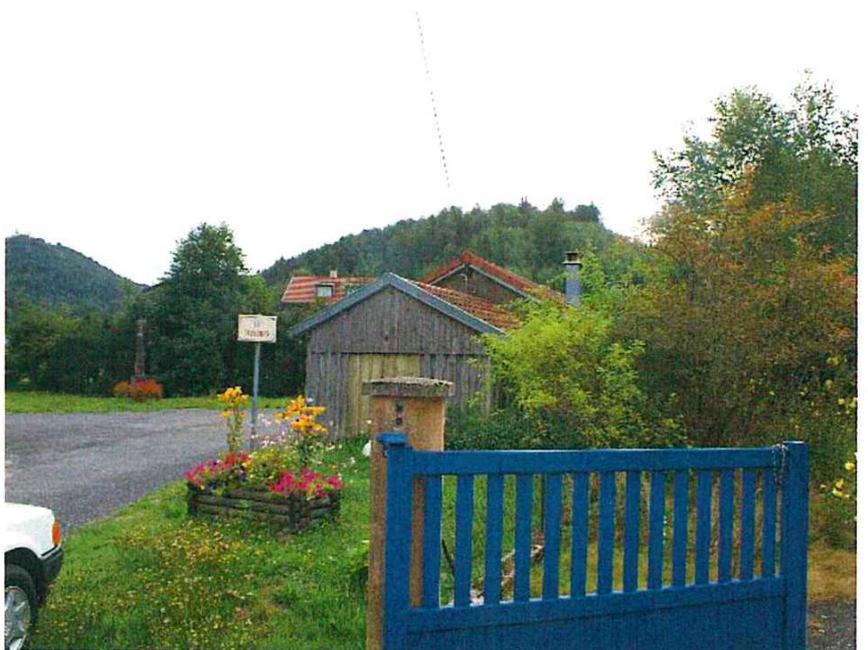
Photo 82 :

environnement de l'immeuble
