PROCES VERBAL DE CONSTAT

J'ai, Brigitte DEFER, Huissier de justice associé auprès de la société professionnelle susnommée – fait les constatations suivantes à SENONES (Vosges), 39 Rue de la république

Conformément à l'ordonnance du 23/07/2017, je procède à la description de l'immeuble sis 39 Rue de la République à SENONES (Vosges) et comprenant

Un local commercial au rez de chaussée et un appartement à l'étage, avec cour extérieure, cadastré section AC n°520 d'une contenance de 1a17ca

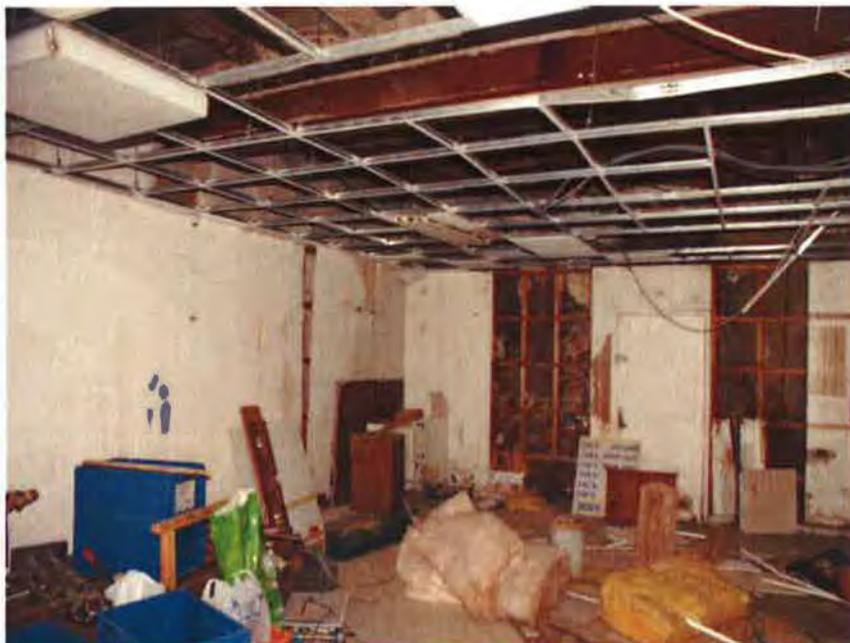
Photo 1 :
PROCES-VERBAL DE DESCRIPTION
SENONES (Vosges) 39 Rue de la République
le 30 aout 2017

local commercial - à l'état de travaux

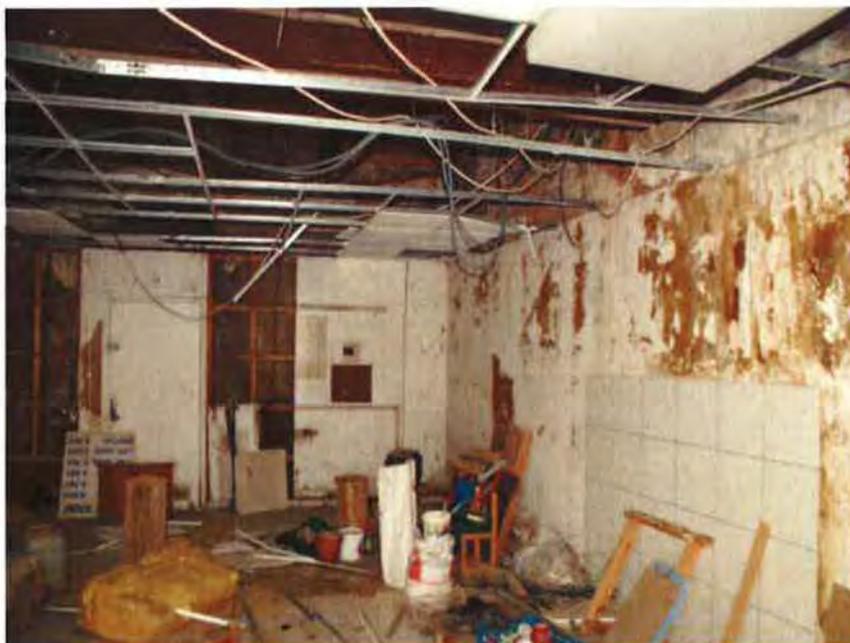
Photo 2 :

état des murs et plafond -

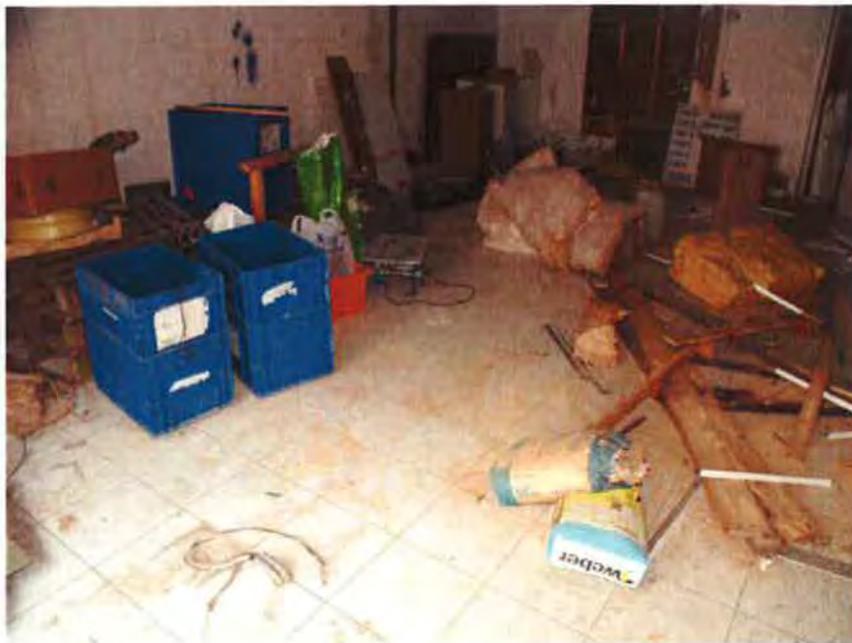
Photo 3 :

sol (carrelé)

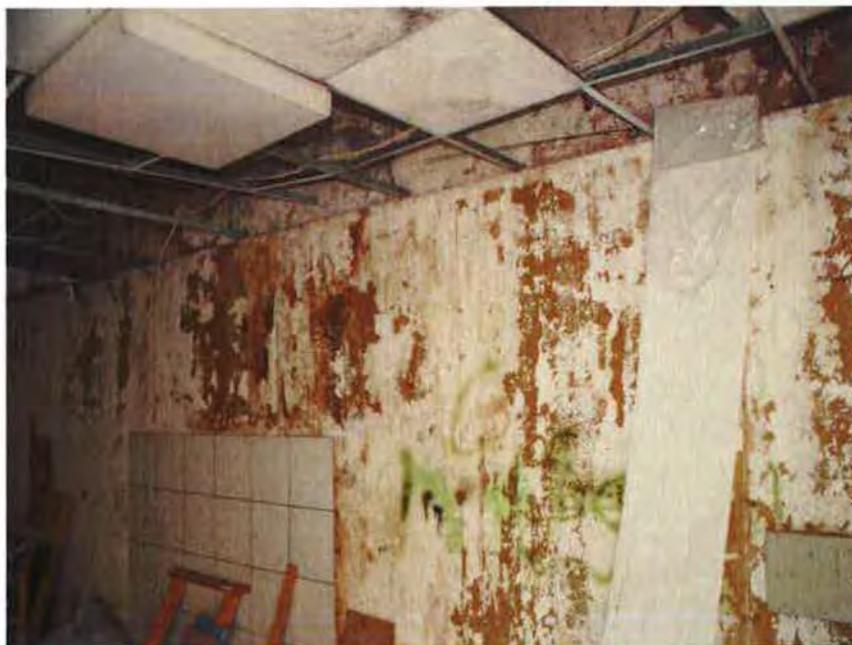
Photo 4 :

mur droit

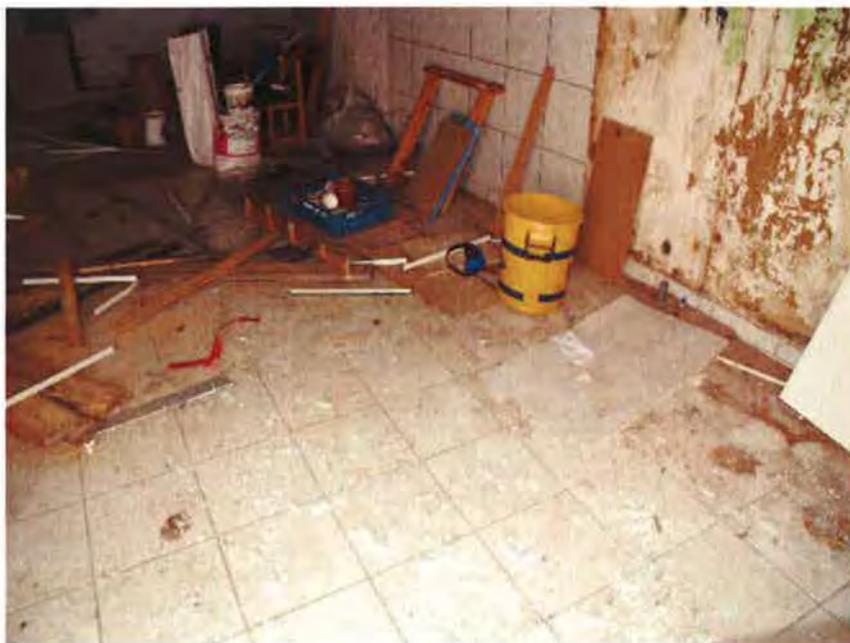
Photo 5 :

sol au droit de ce mur

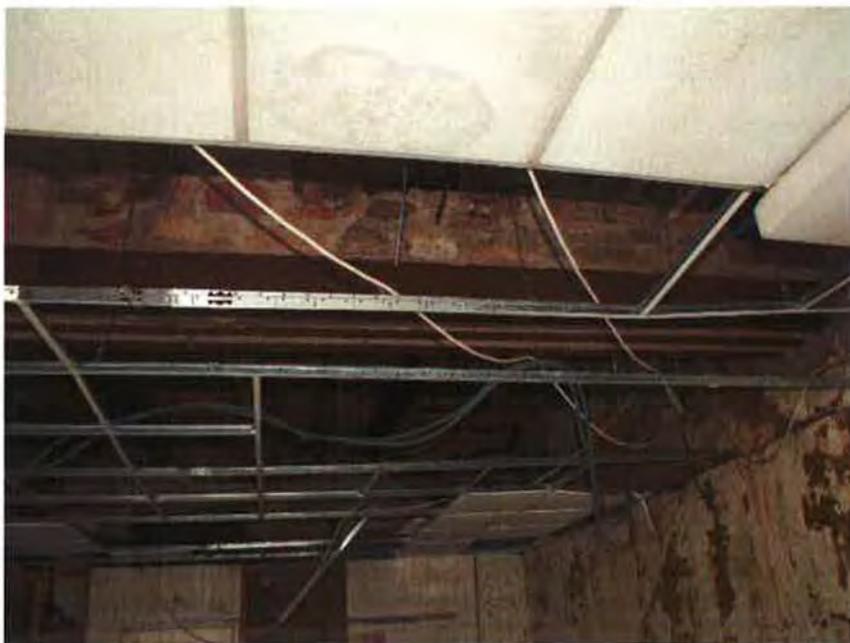
Photo 6 :

plafond - rail dalles visibles ainsi que les gaines électriques

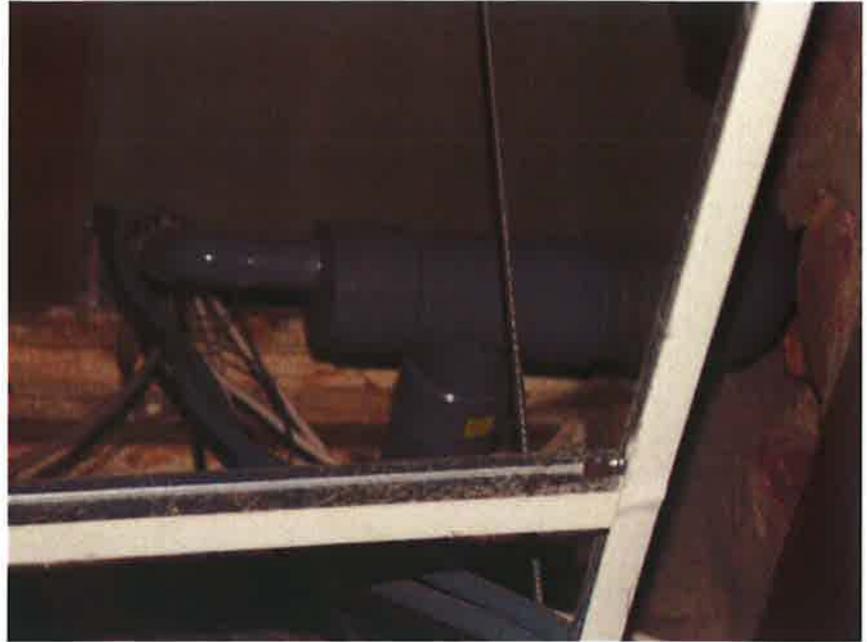
Photo 11 :

évacuation salle de bains du 1er étage visible
et découverte

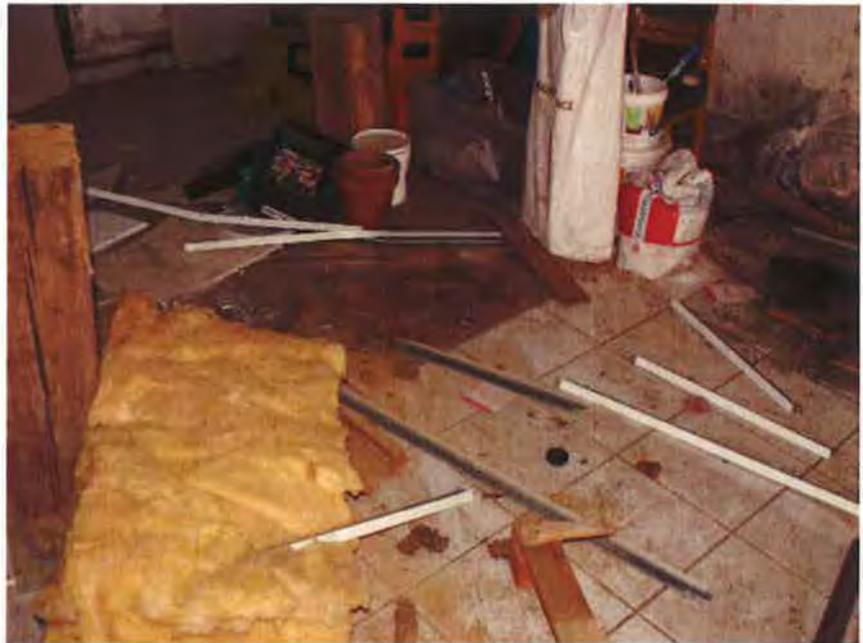
Photo 17 :

logement étage
accès par la partie arrière de l'immeuble

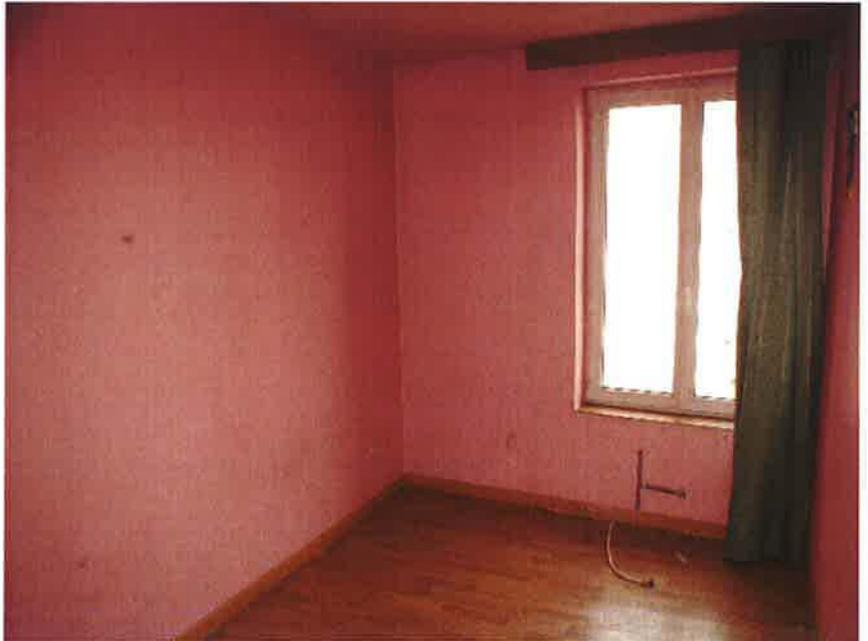
Photo 40 :

pièce à la suite de la cuisine - également en
façade avant de l'immeuble

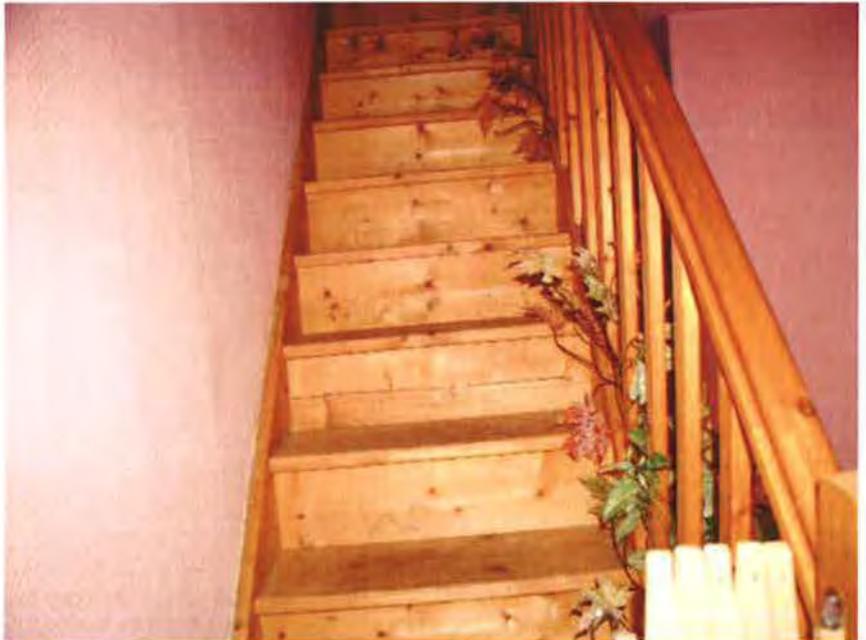
Photo 42 :

accès pièce à l'étage de ce logement par
escalier bois

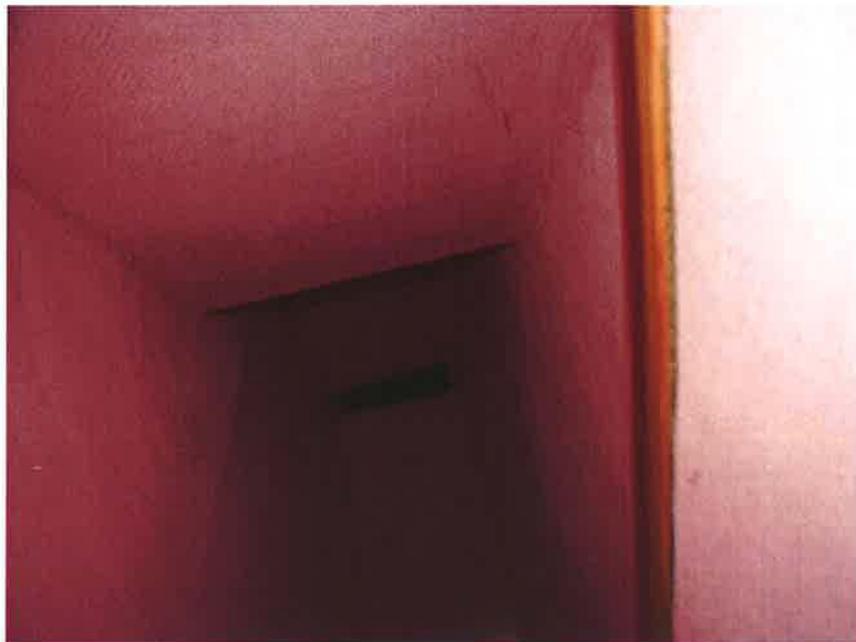
Photo 43 :

Plafond/rampant avec placo peint – humidité au plafond – taches de moisissure

rampant/plafond de cet accès

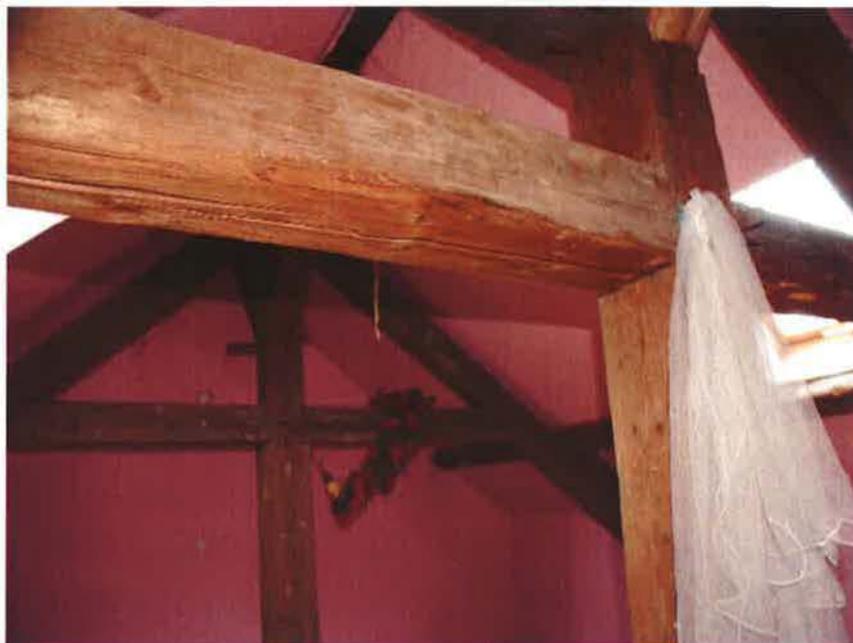
Photo 45 :

pièce à l'étage

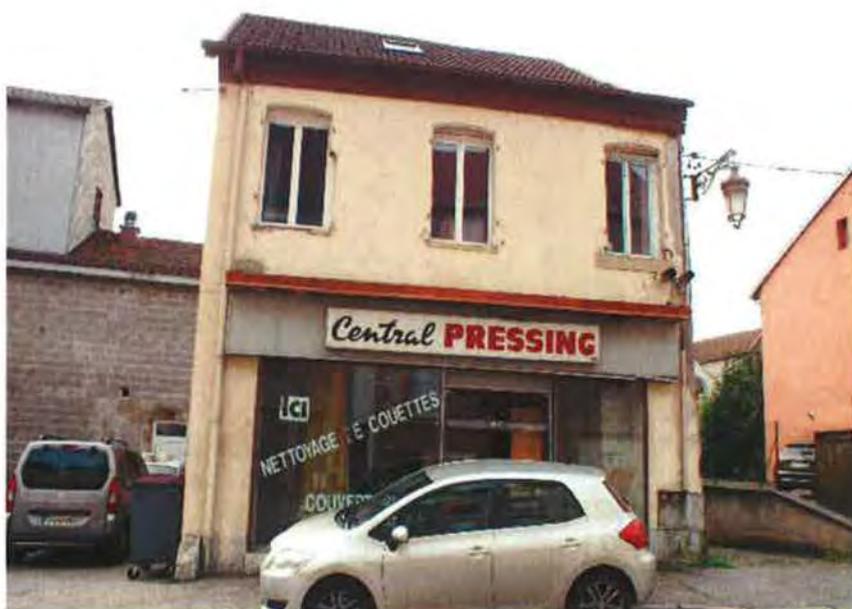
Photo 50 :

La façade avant de l'immeuble contient un crépi en mauvais état ainsi que de nombreuses fissures sur l'ensemble – la rive de toit en bois peinte, bois ancien, usagé et sans aucun entretien - des taches dont la nature n'a pu être déterminée apparaissent à hauteur de la fenêtre en partie droite de la façade (correspond à la salle de bains)

façade avant de l'immeuble
local commercial en rez de chaussée et
appartement étage (les 3 fenêtres)

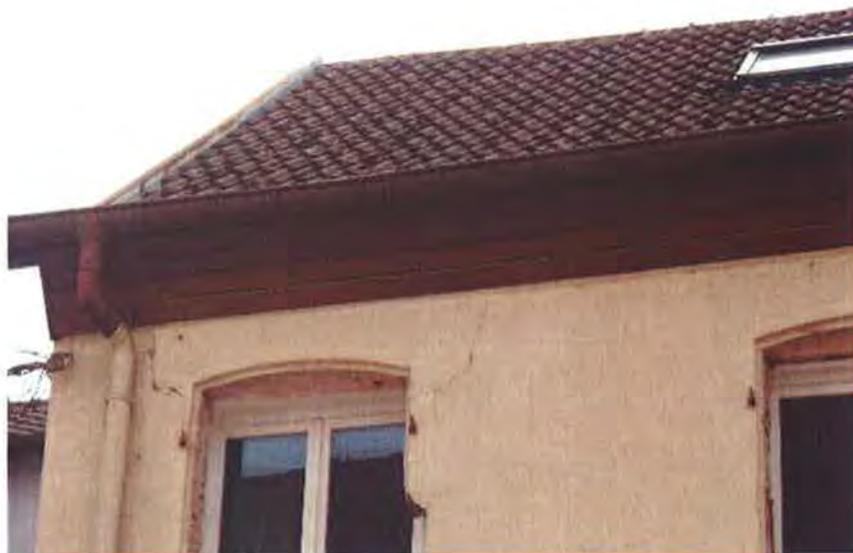
Photo 53 :

idem outre les fissures partant de la rive de
toit

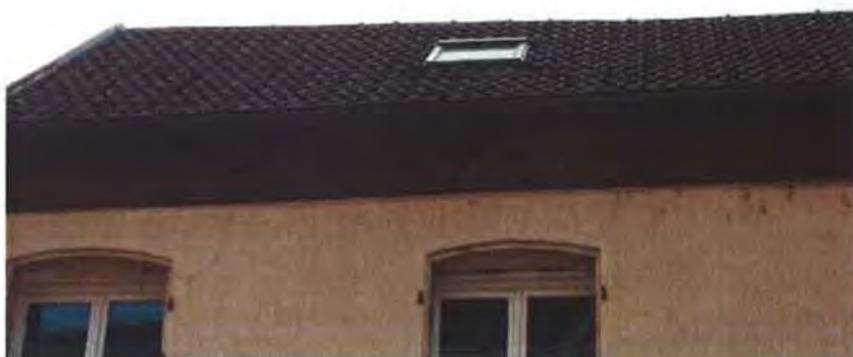
Photo 54 :

toit en cette façade avant

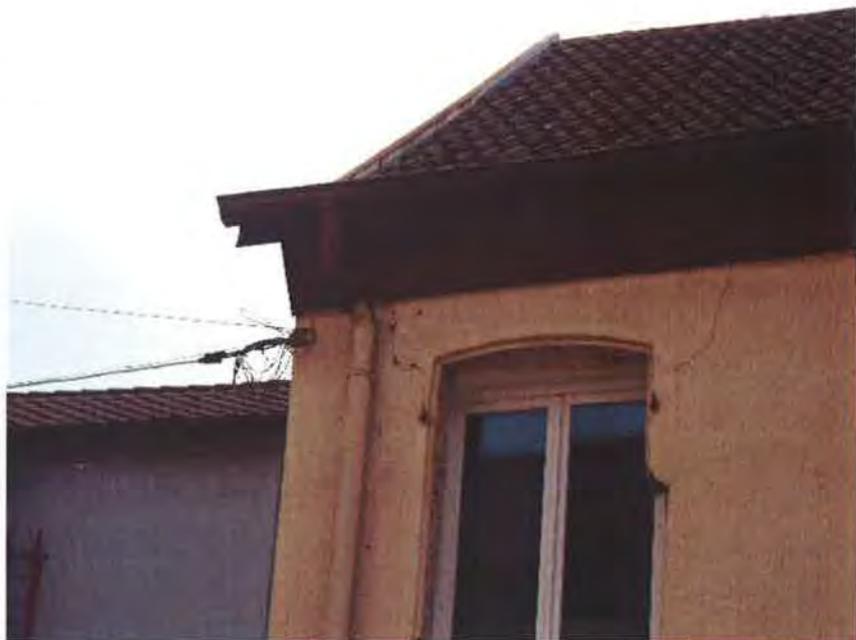
Photo 55 :

descente des eaux pluviales en partie gauche
de cette façade avant

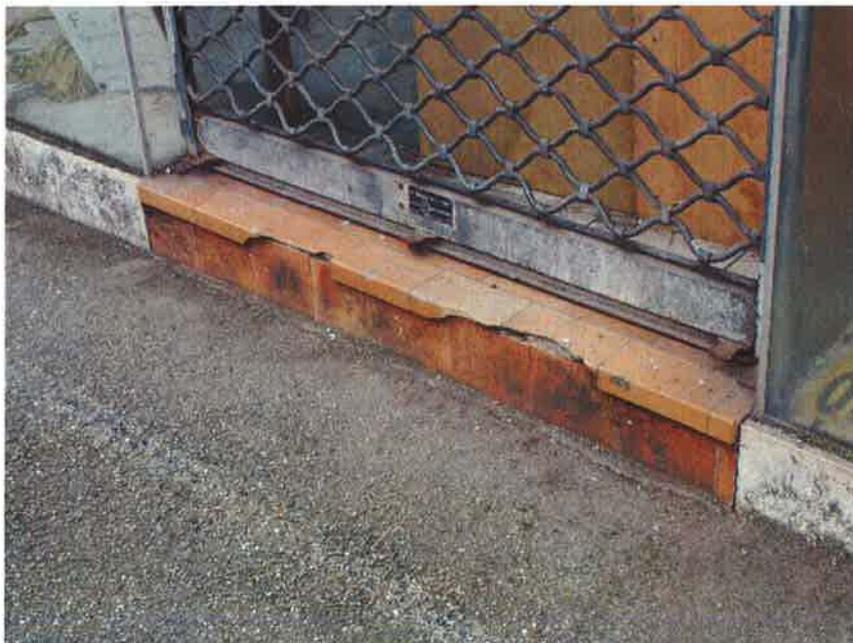
Photo 58 :

seuil accès local commercial

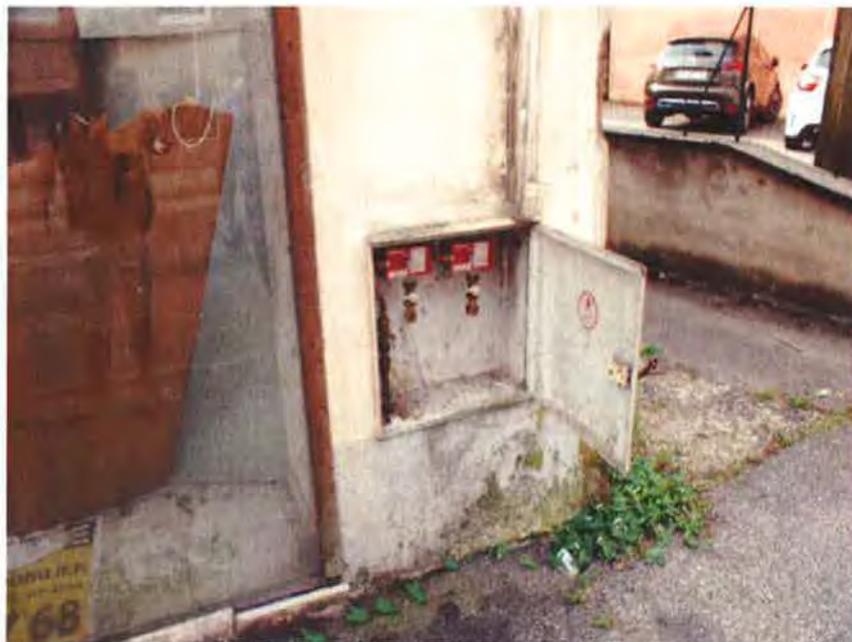
Photo 59 :

coffret gaz à droite de la vitrine du local
comemrcial - sans compteur ni distribution
intérieure

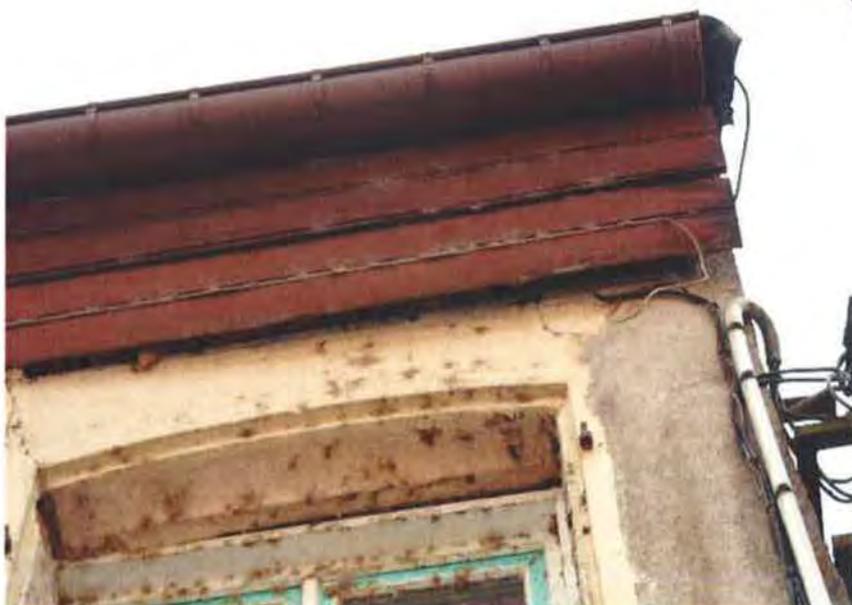
Photo 60 :

aspect de la fenêtre droite en partie droite de
cette façade
rive toit bois en mauvais état

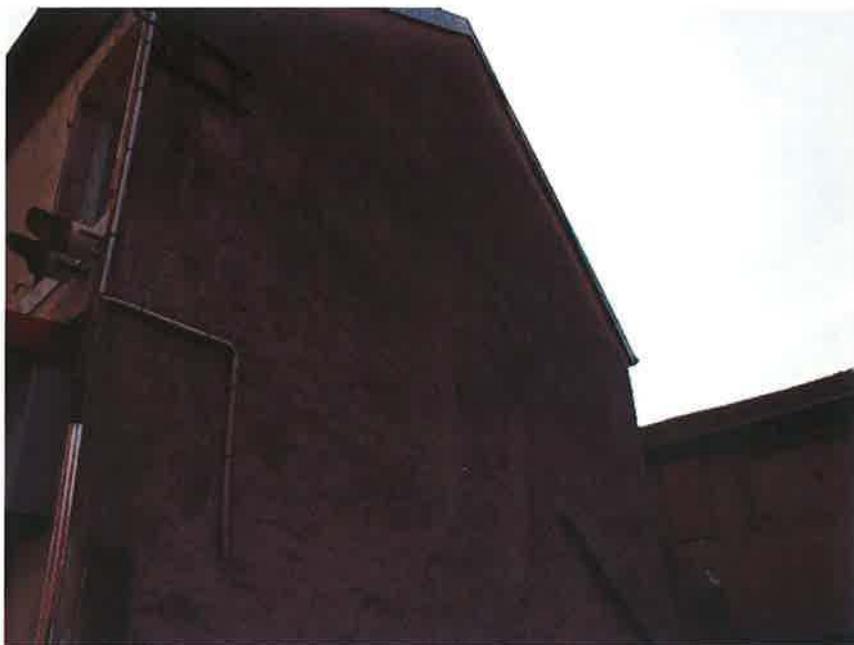
Photo 61 :

façade droite de l'immeuble

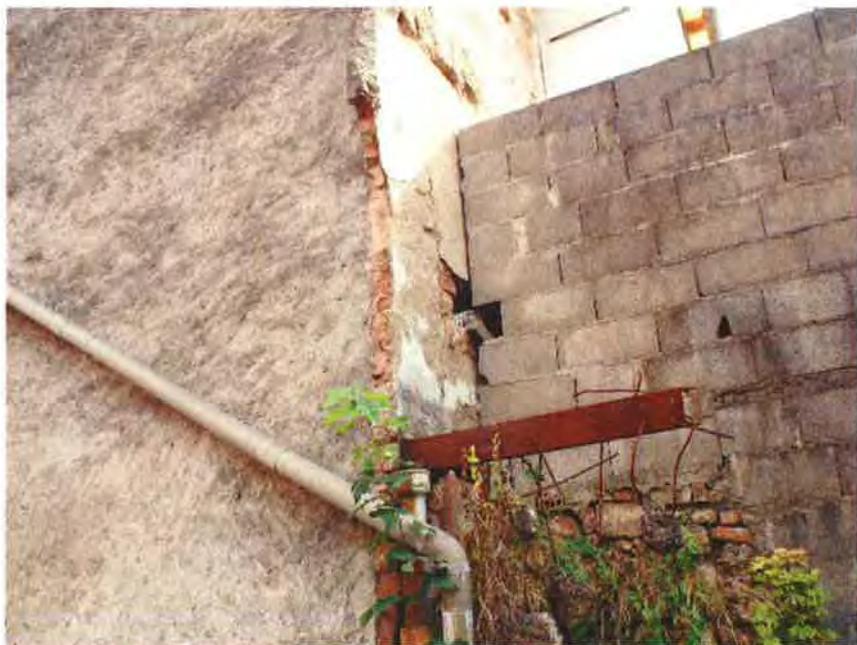
Photo 64 :

dans le prolongement de cette façade droite,
mur prenant appui et supportant la terrasse au
droit de l'accès du logement du 1er étage

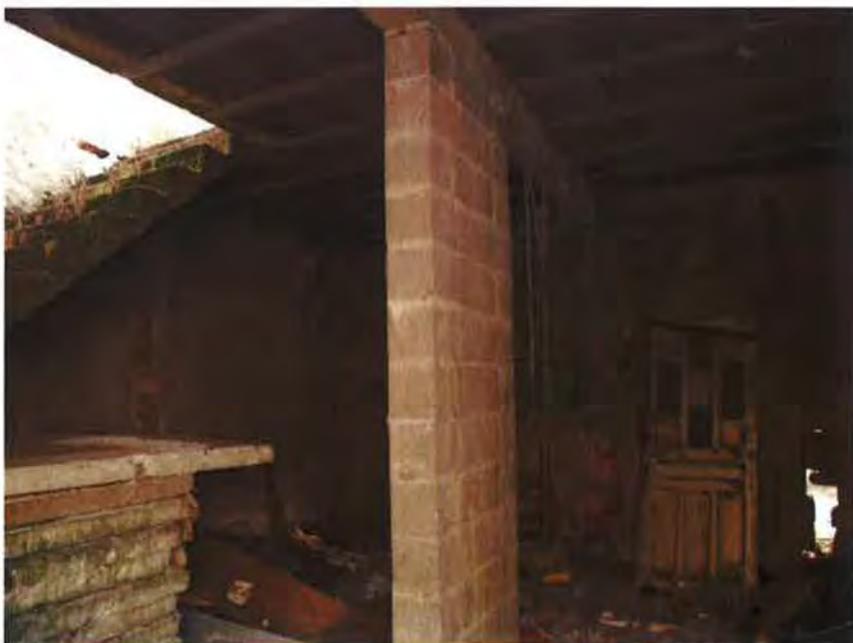
Photo 70 :

partie "ancienne cave" venant à l'arrière du local commercial et menant à l'appartement du 1er étage - partie ouverte

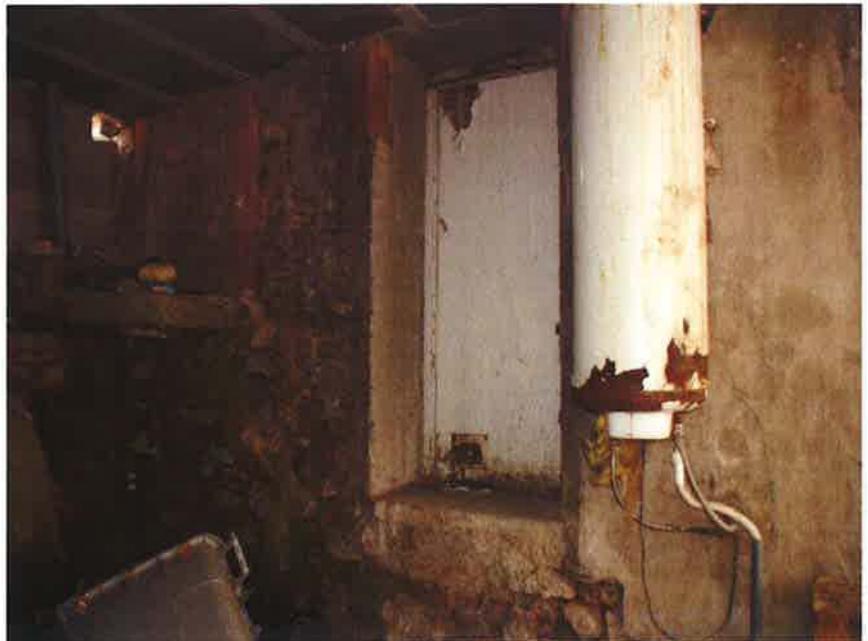
Photo 72 :

porte arrière du local commercial donnant sur
cette partie - état du cumulus

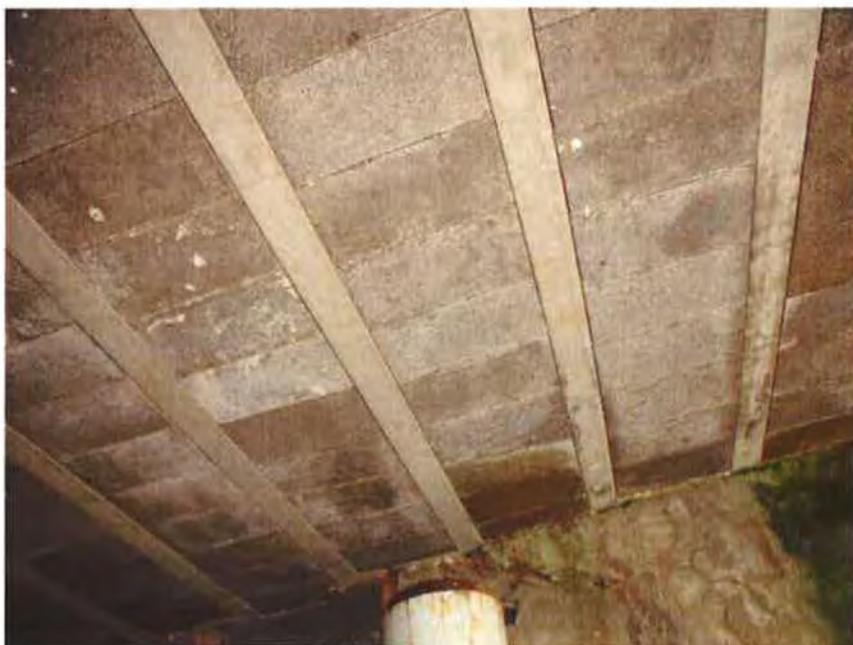
Photo 74 :

plafond/plancher de la terrasse

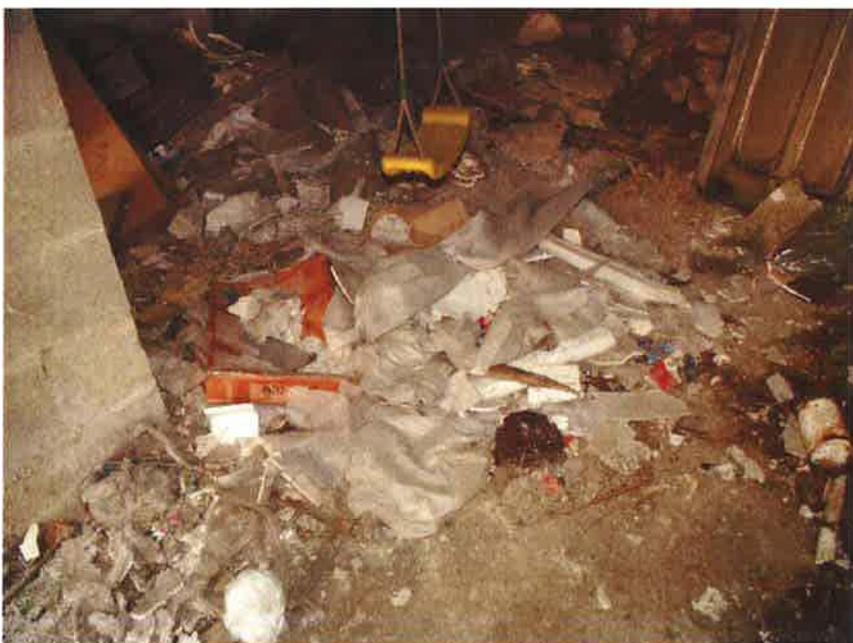
Photo 76 :

sol de cette partie arrière "ouverte"

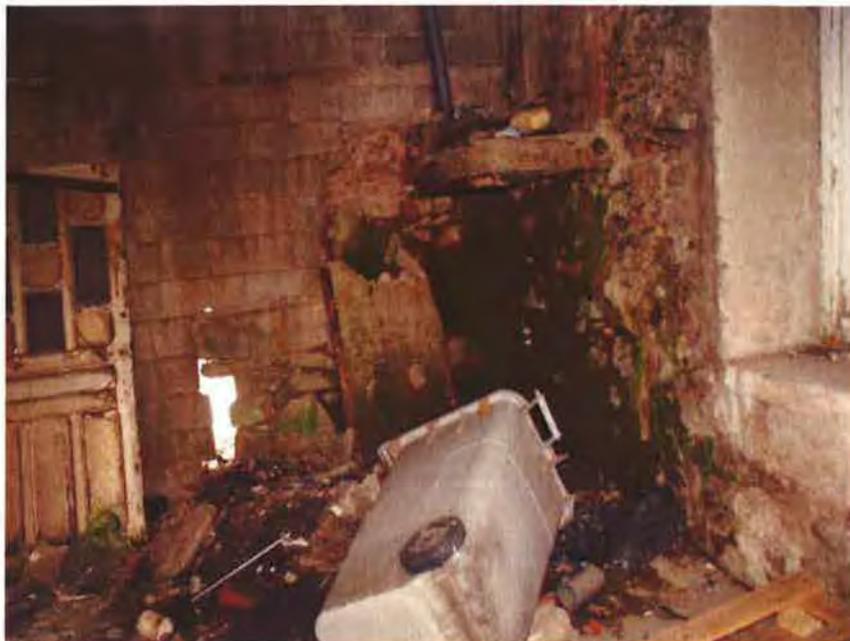
Photo 77 :

aspect de cette partie - gravats au sol

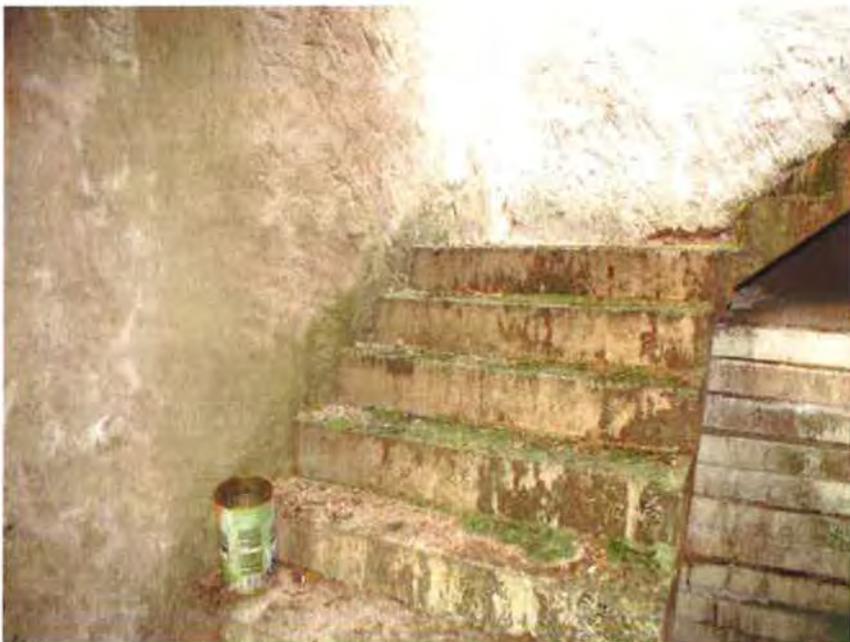
Photo 78 :

escalier d'accès au logement premier étage
par cet espace ouvert situé à l'arrière

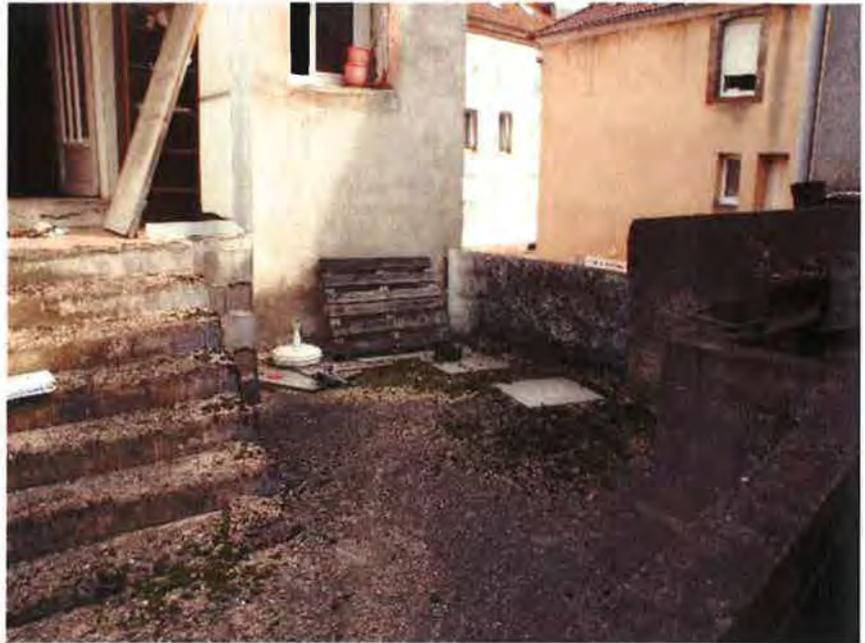
Photo 81 :

terrasse premier niveau - au droit logement
1er étage

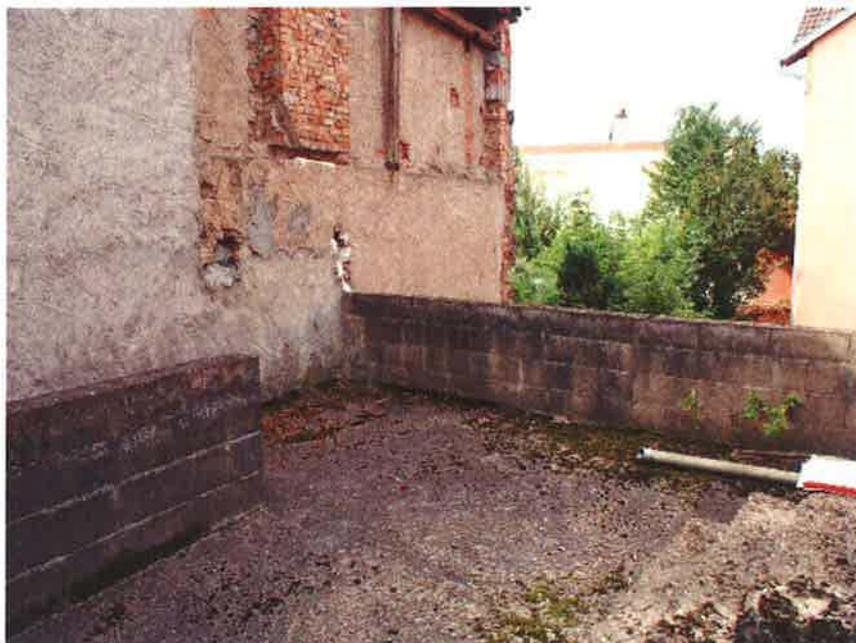
Photo 83 :

murs encadrant cette terrasse

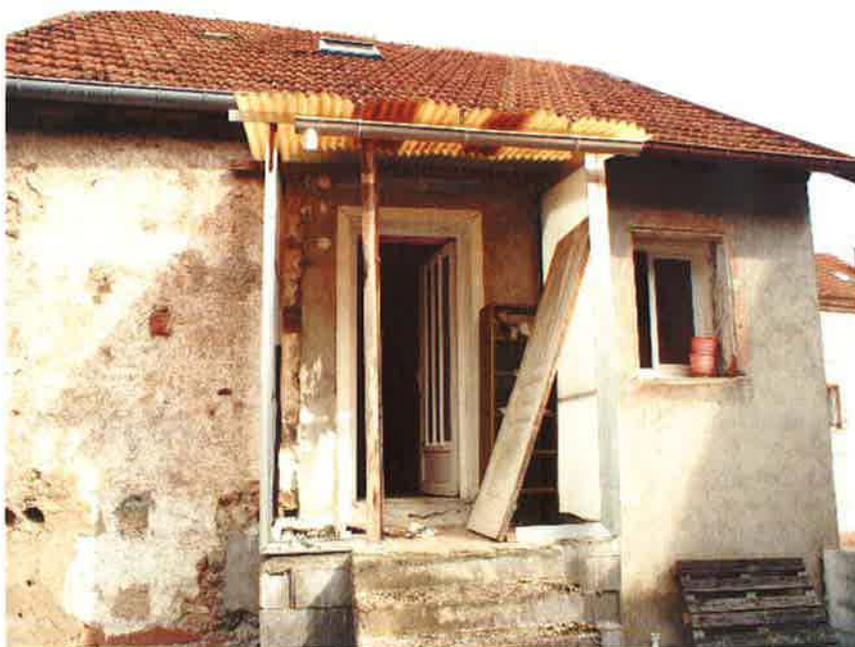
Photo 84 :

accès à l'appartement et façade arrière

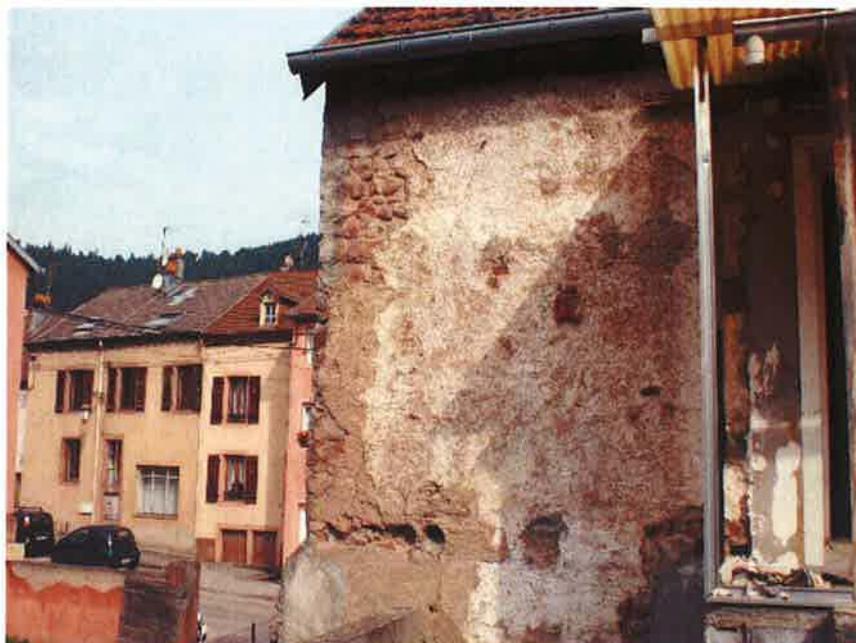
Photo 85 :

mur façade arrière à gauche

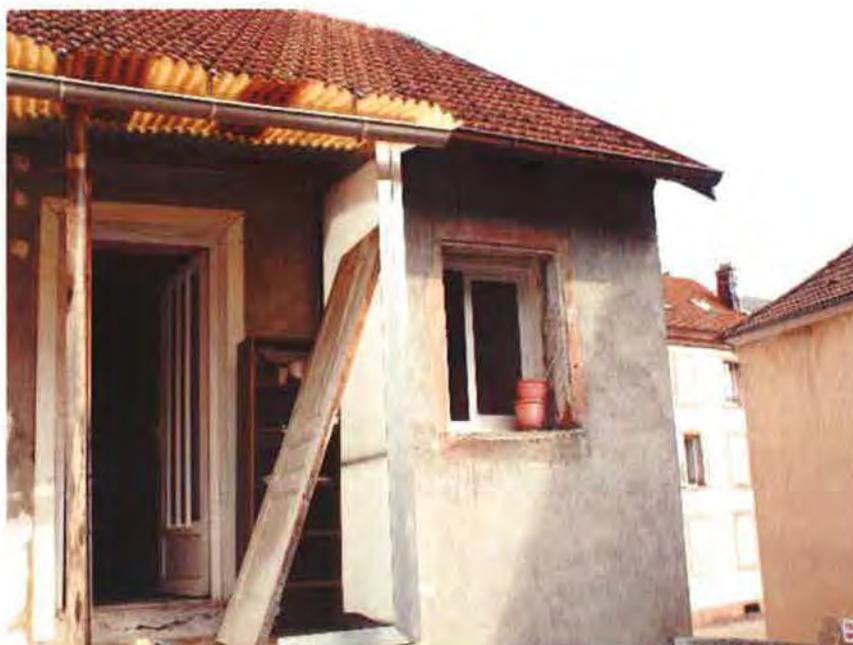
Photo 87 :

mur façade arrière droite

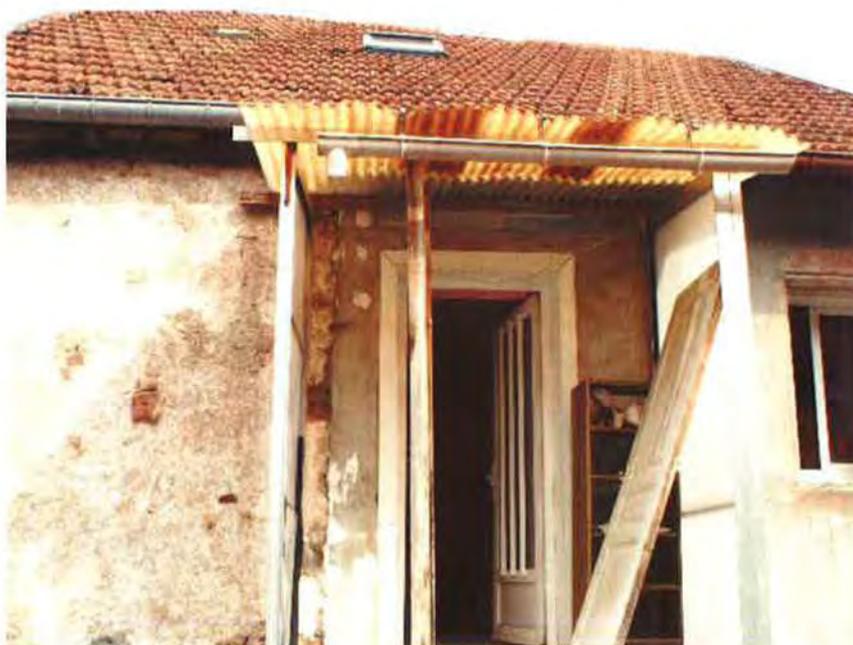
Photo 88 :

"sas" extérieur

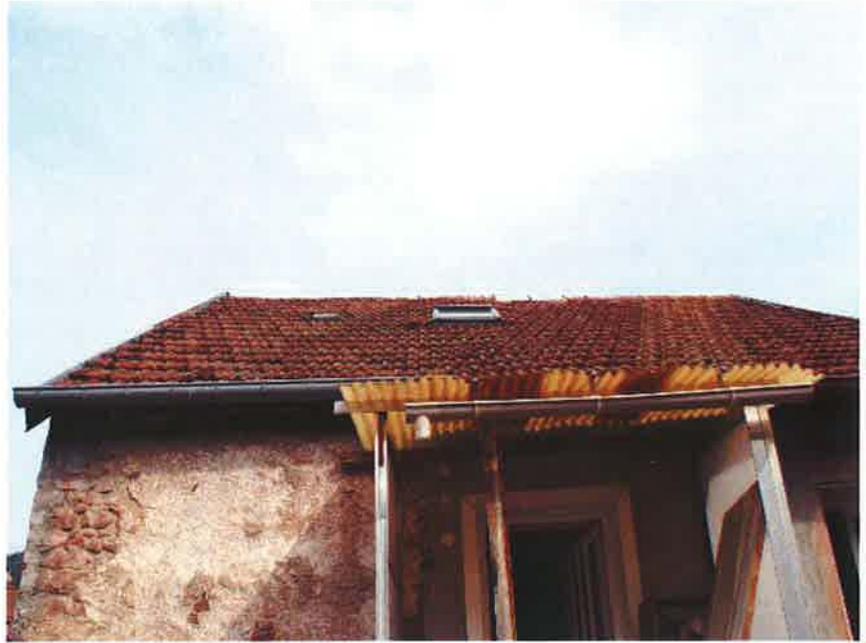
Photo 89 :

toit

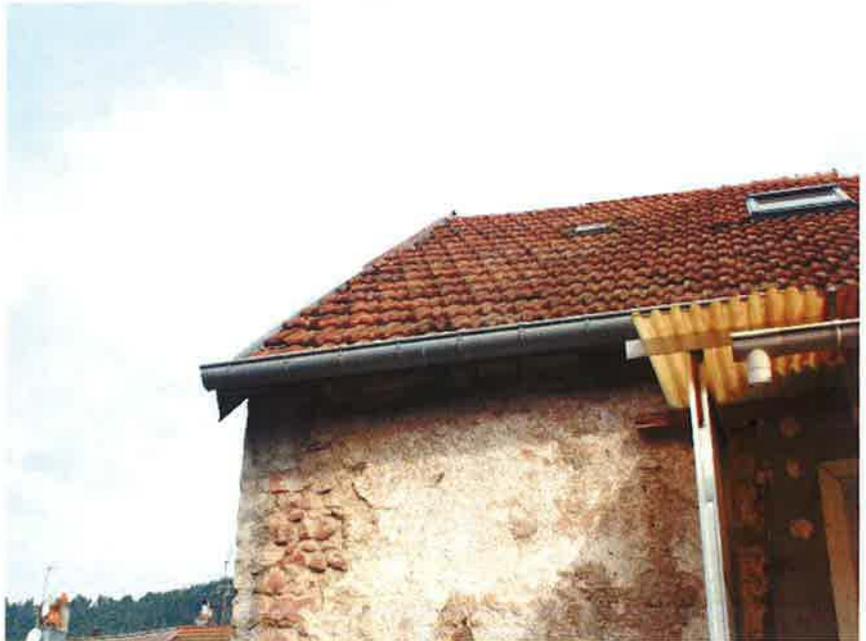
Photo 90 :

toit et gouttière en façade arrière partie gauche

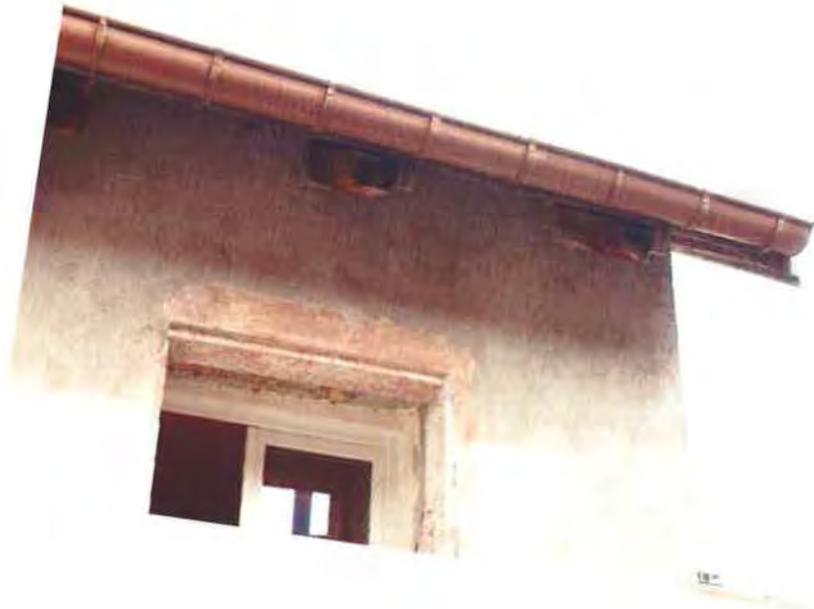
Photo 91 :

idem mais à droite

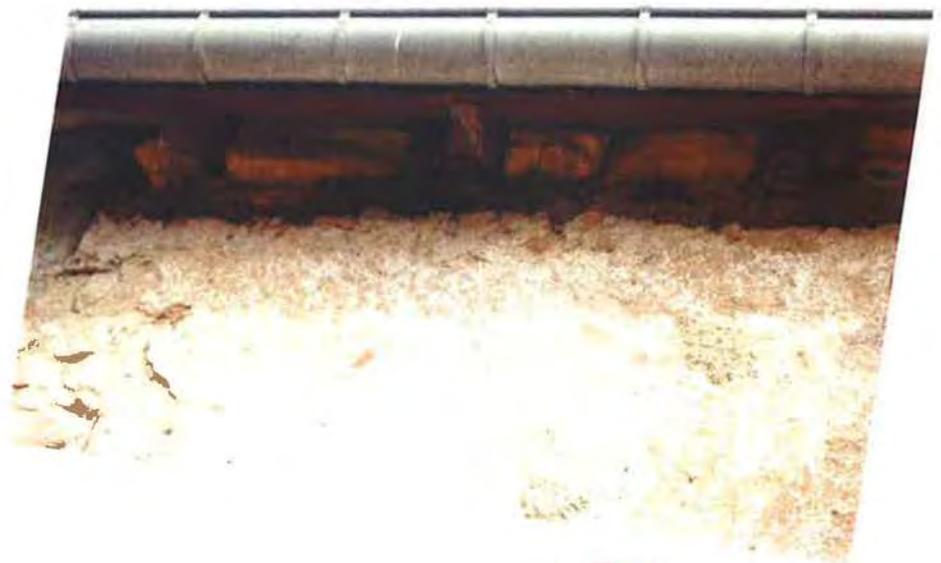
Photo 92 :

rive de toit
