**PROCES VERBAL DE CONSTAT**

Dressé le MERCREDI DIX-NEUF (19) NOVEMBRE  
DEUX MILLE QUATORZE, à 09:00 HEURES

**J'ai, Brigitte DEFER, Huissier de justice associé auprès de la société professionnelle susnommée – fait les constatations suivantes à SAINT DIE DES VOSGES, 7 Rue de la Gare**

Conformément auxdites dispositions, je procède à la description de l'appartement sis à SAINT DIE DES VOSGES, 7 Rue de la Gare, comprenant

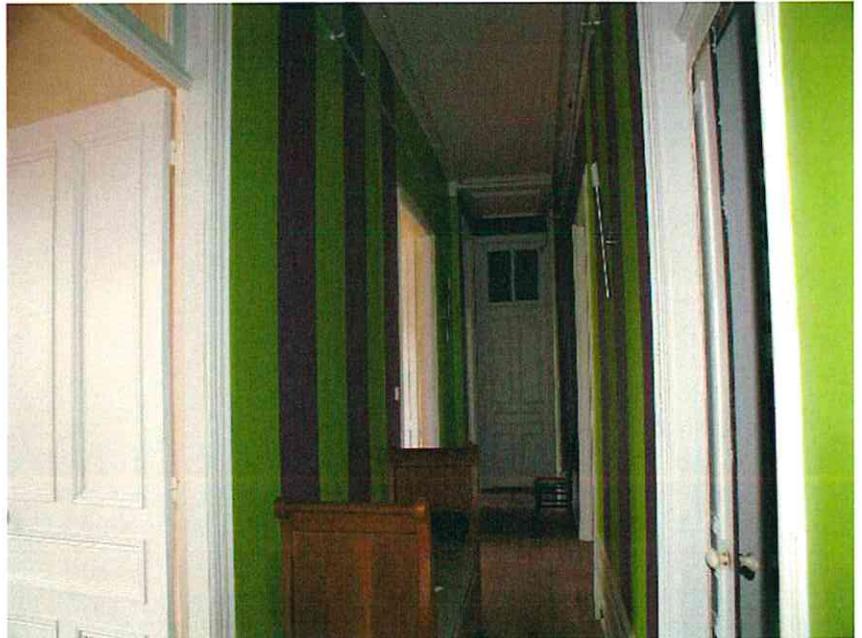
Photo 6 :

couloir depuis cette entrée desservant l'appartement

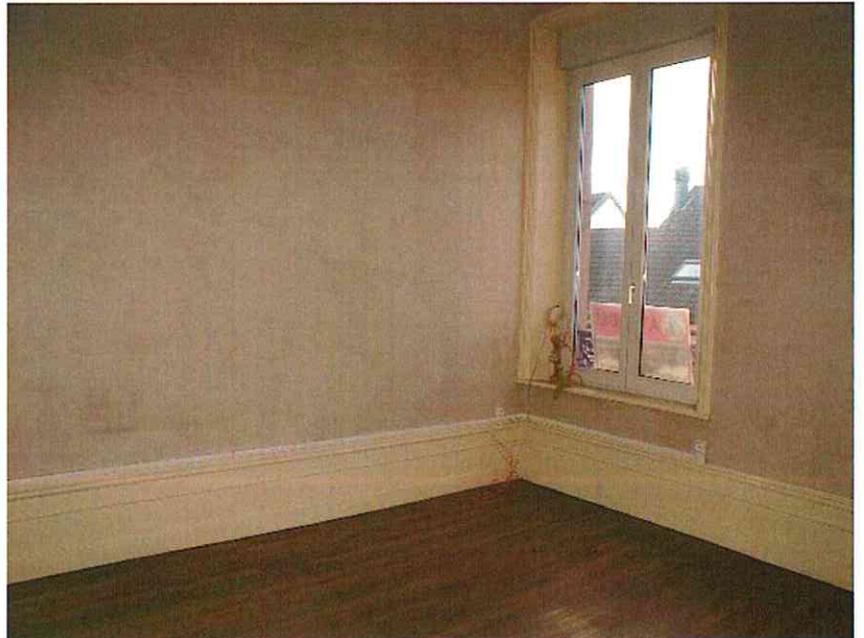
Photo 16 :

première pièce à gauche du couloir - en  
façade avant

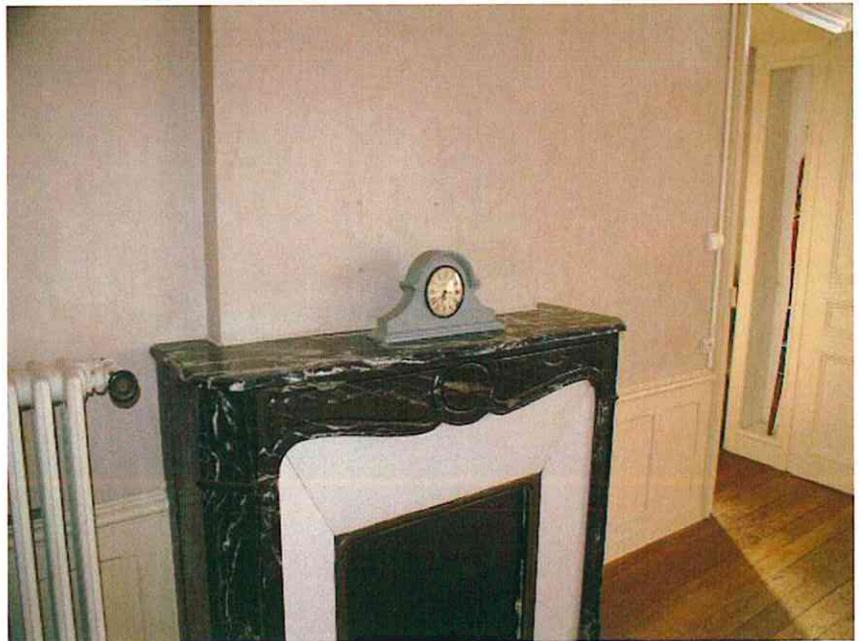
Photo 22 :

cheminée dans cette pièce

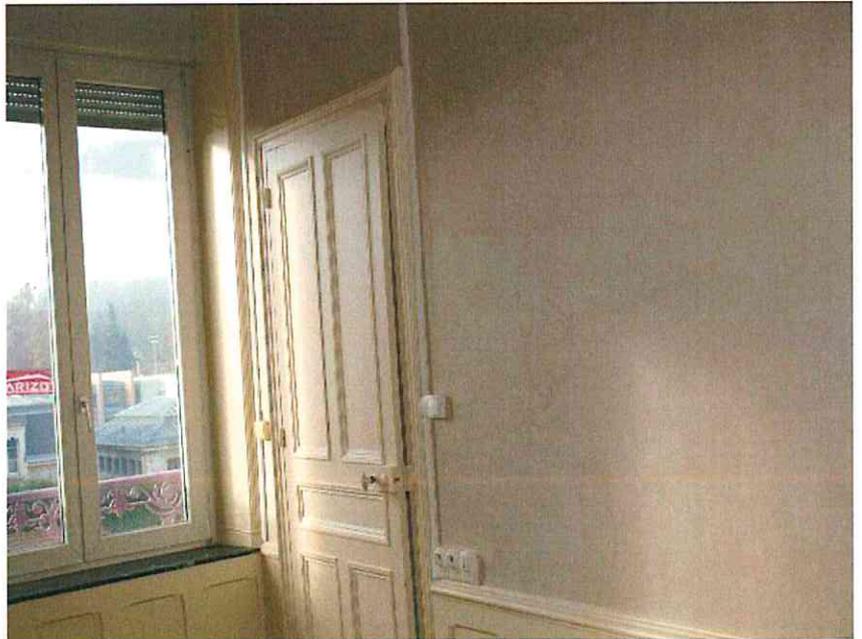
Photo 24 :

depuis cette pièce on accède également à la pièce à la suite toujours en façade avant

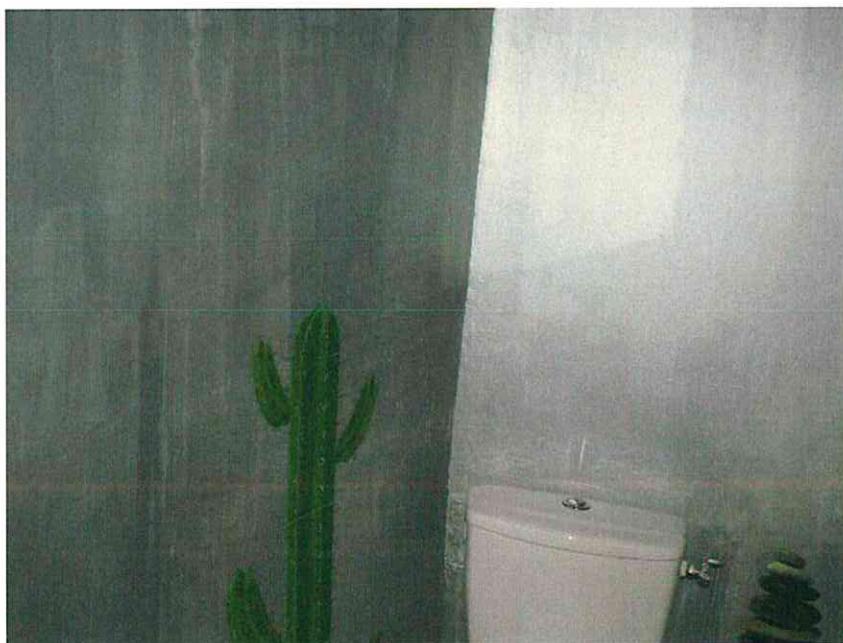
Photo 28 :

toilettes - se situent au bout du couloir  
espace borgne

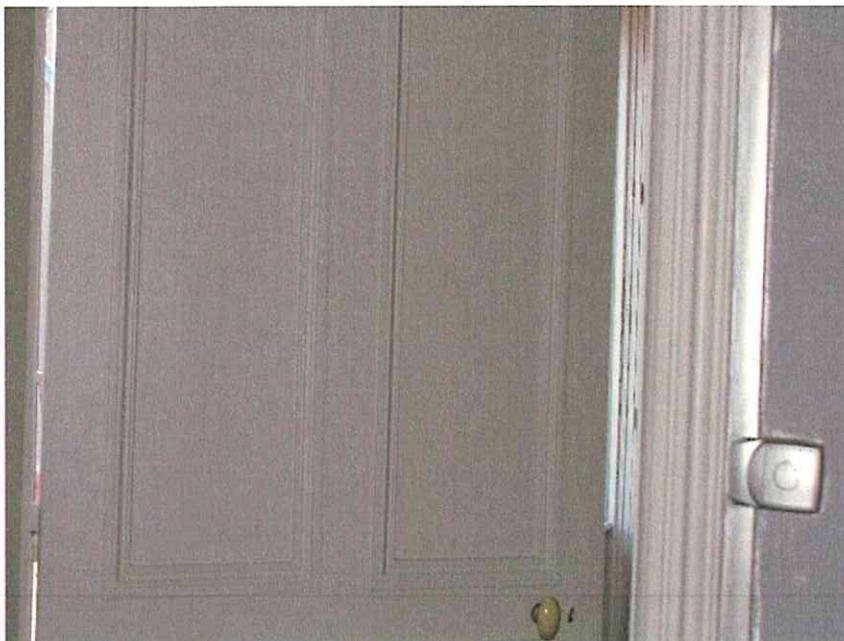
Photo 37 :

depuis cette pièce on accède à la suivante

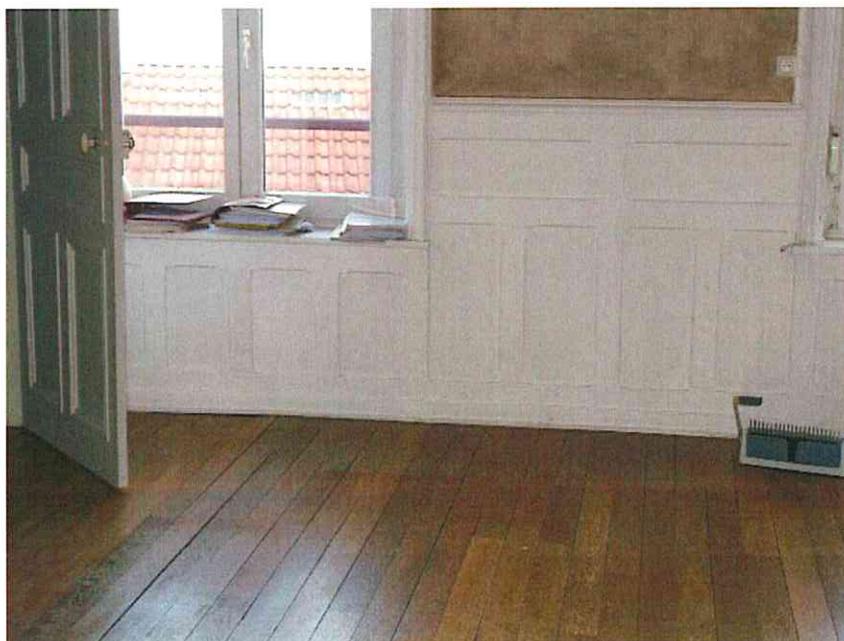
Photo 38 :

pièce à la suite en façade arrière

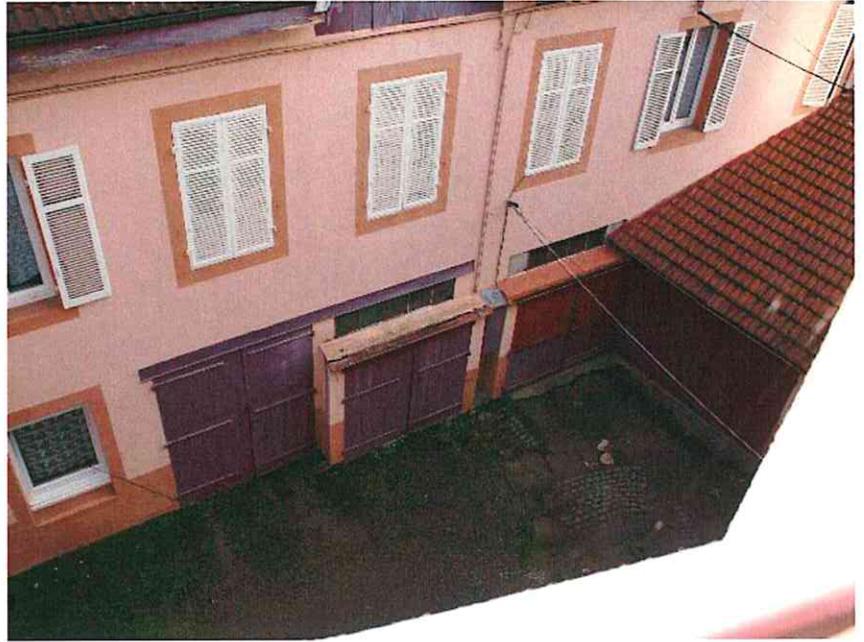
Photo 43 :

vue depuis la façade arrière - le garage au milieu est la propriété de la SCI

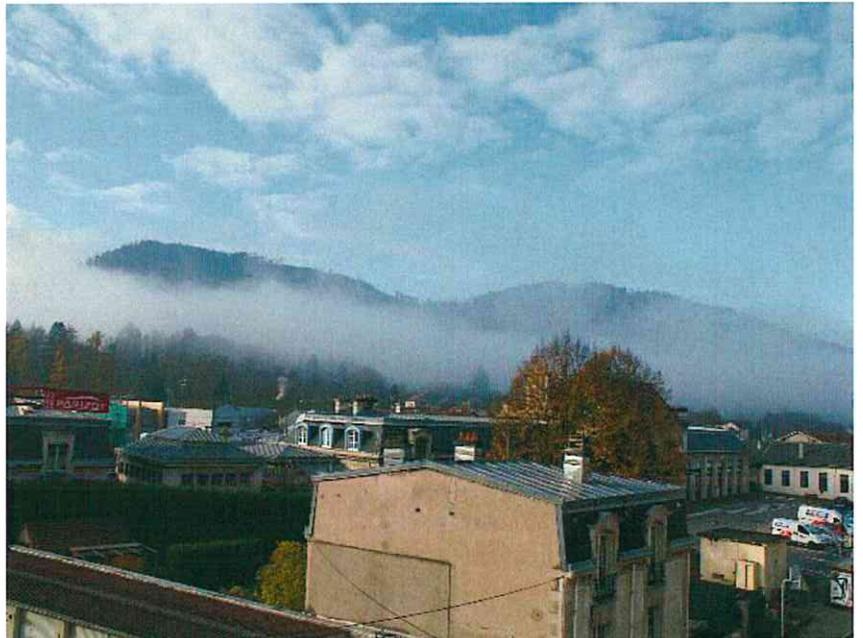
Photo 46 :

vue en façade avant depuis cet appartement

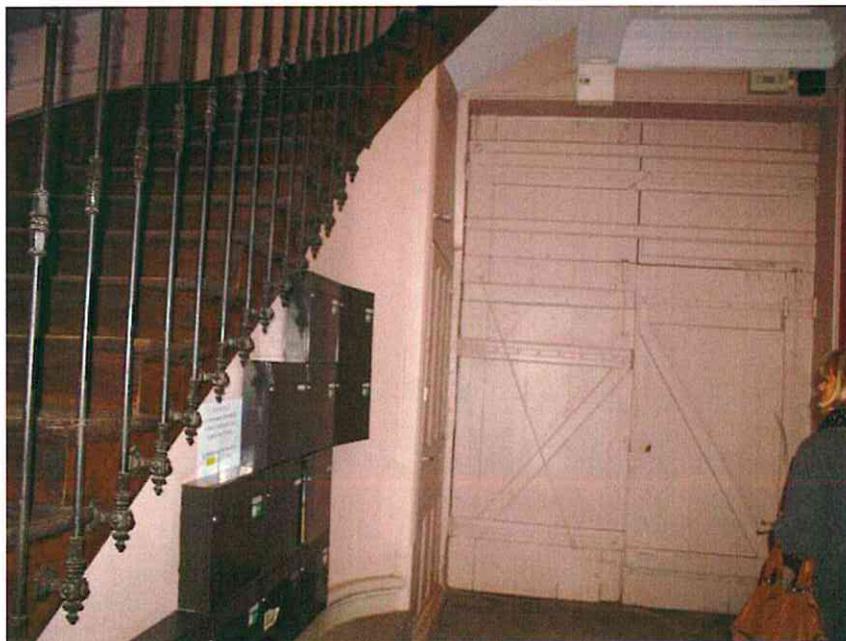
Photo 50 :

accès en façade arrière donnant sur la cour

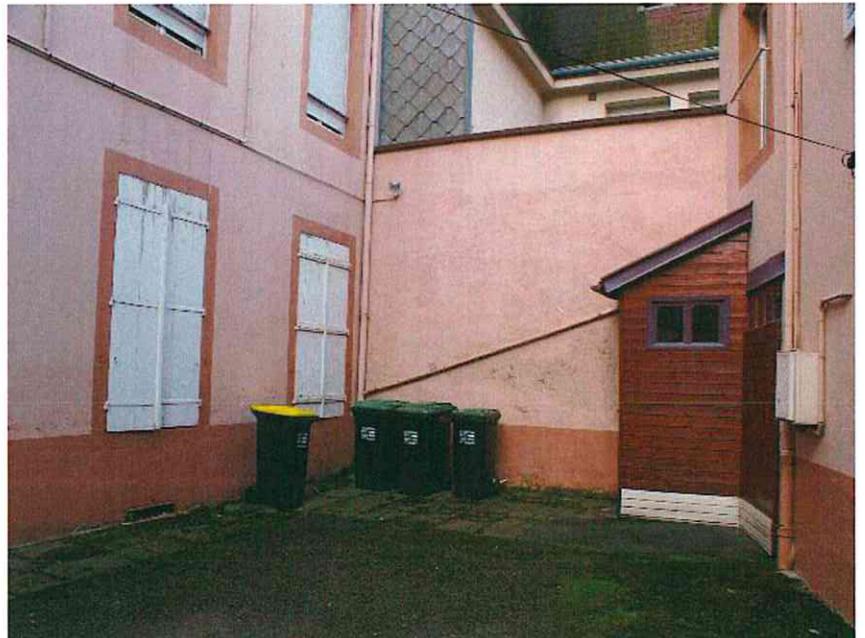
Photo 52 :

cour

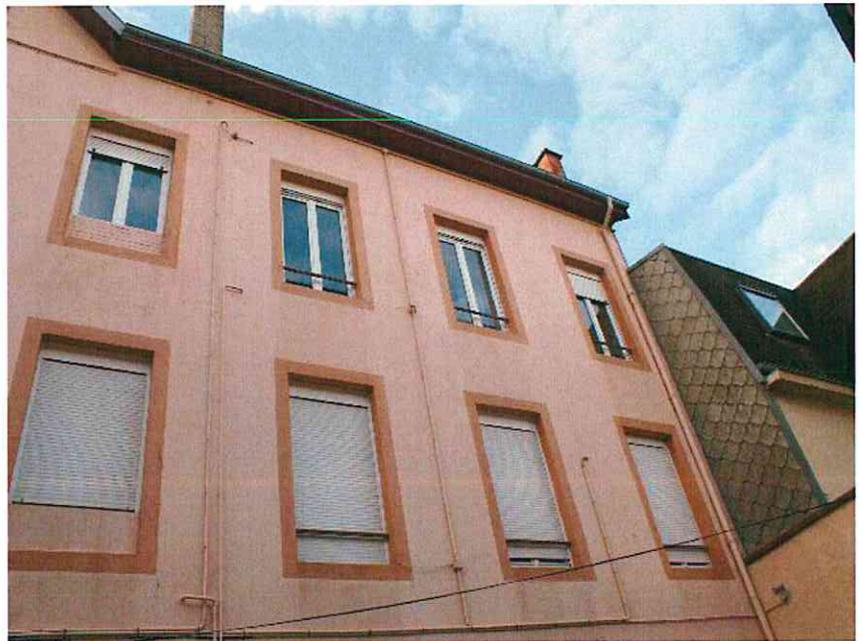
Photo 54 :

façade arrière de l'immeuble

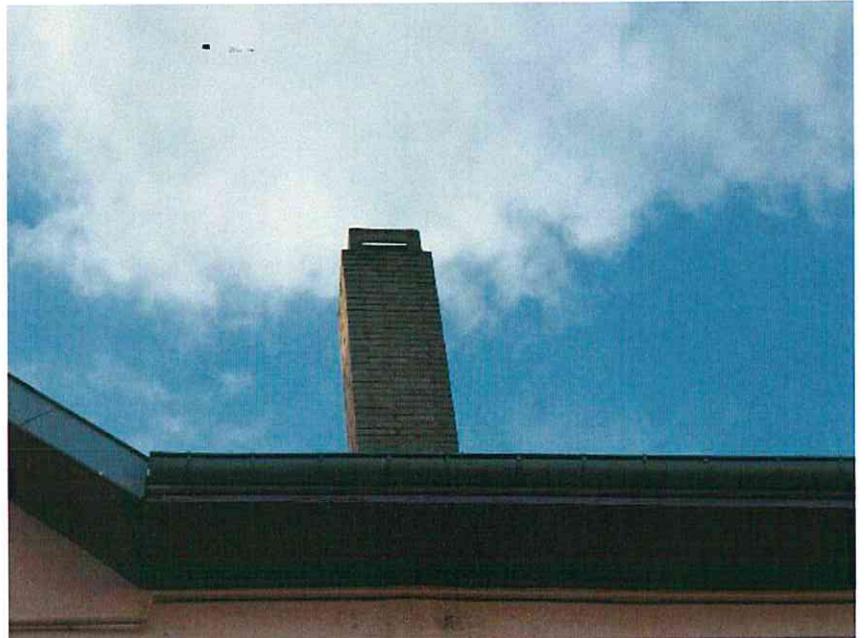
Photo 60 :

cheminée

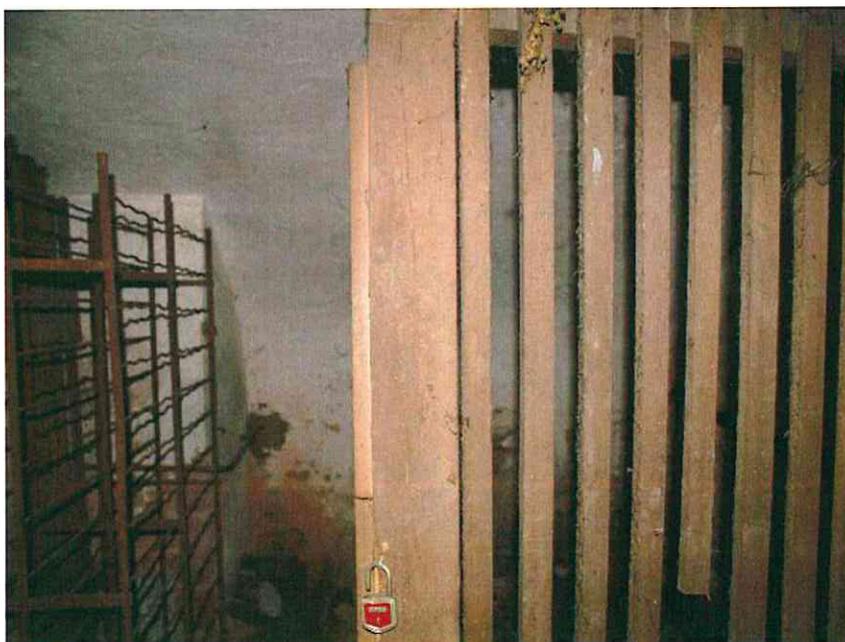
Photo 68 :

cave

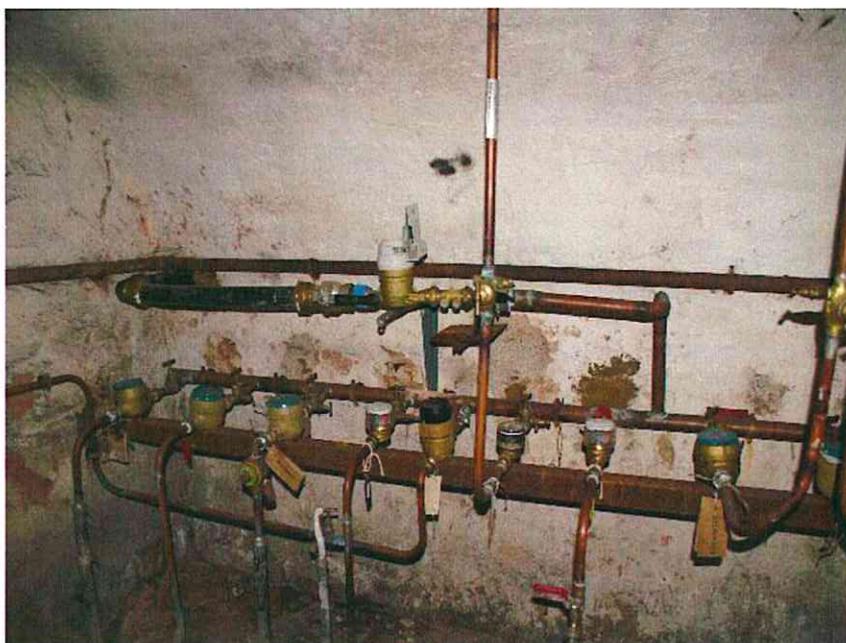
Photo 73 :

compteurs d'eau en cave

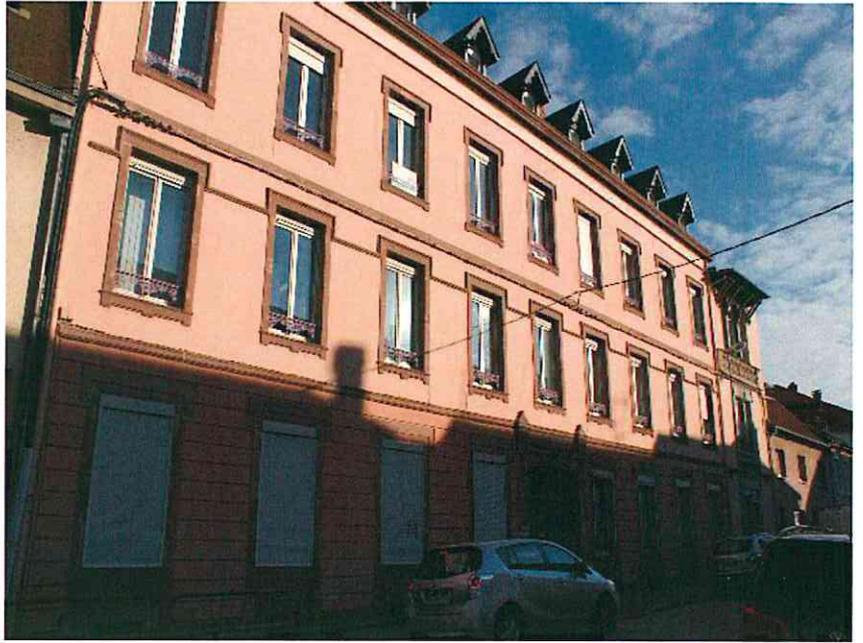
Photo 75 :

façade avant de l'immeuble

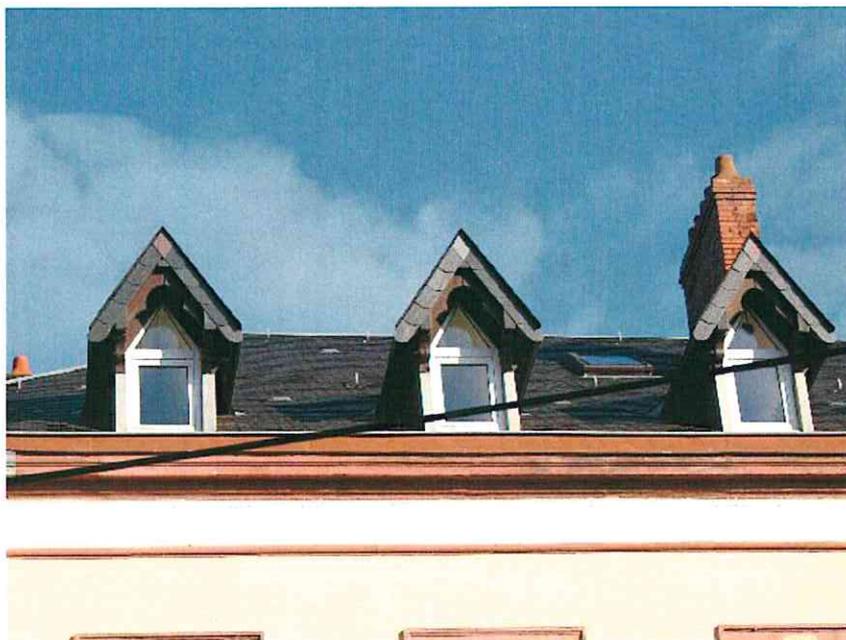
Photo 79 :

façade avant

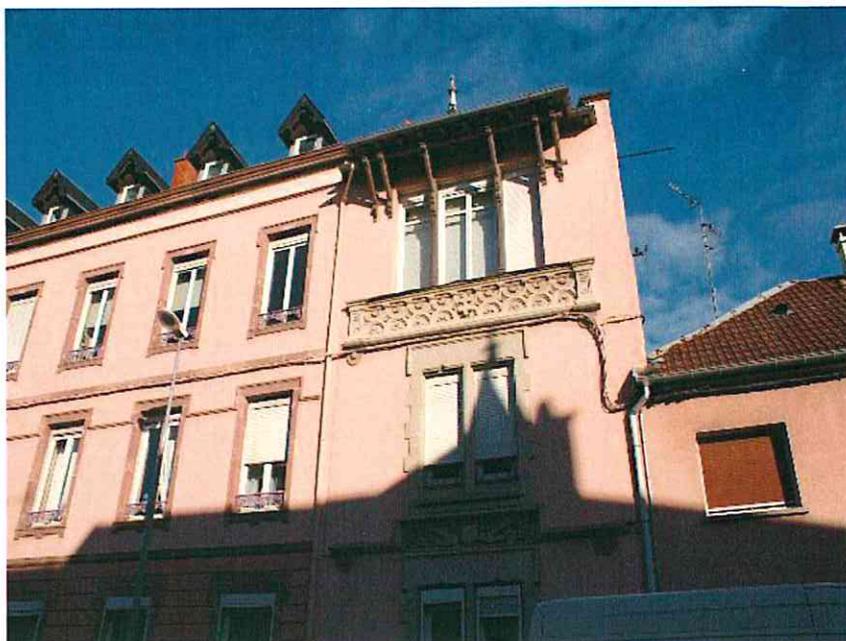
Photo 83 :

façade avant partie droite
